용 소 교 ( 울 산 )

## 작업사진 및 손상현황

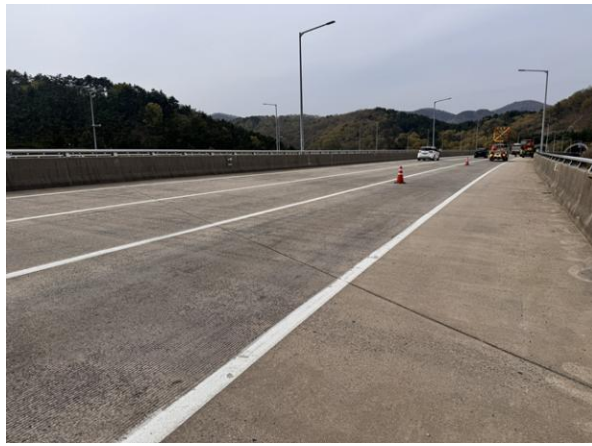
교면포장 전경

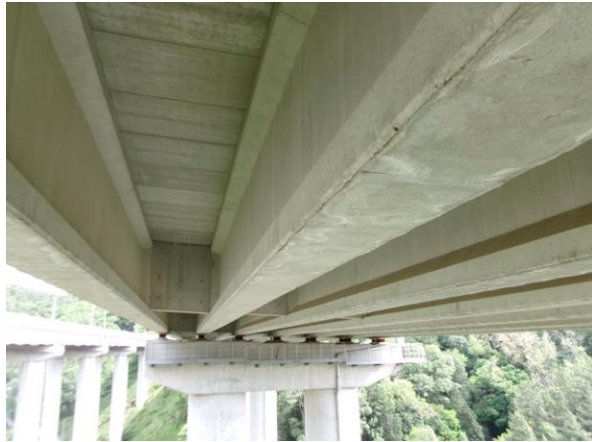
거더 전경

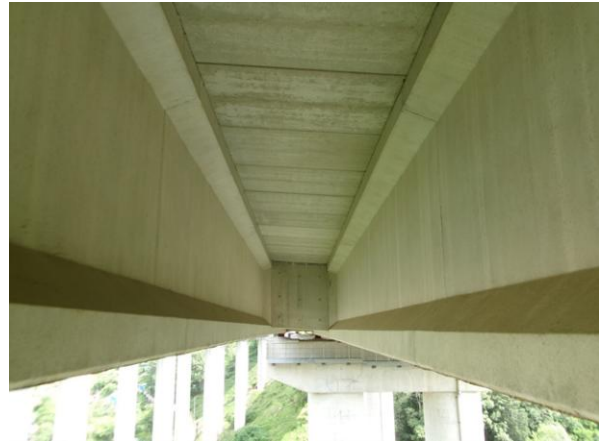
바닥판하면 전경

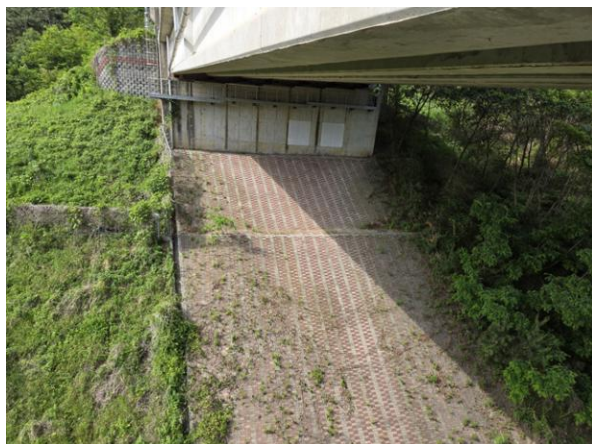
교대 전경

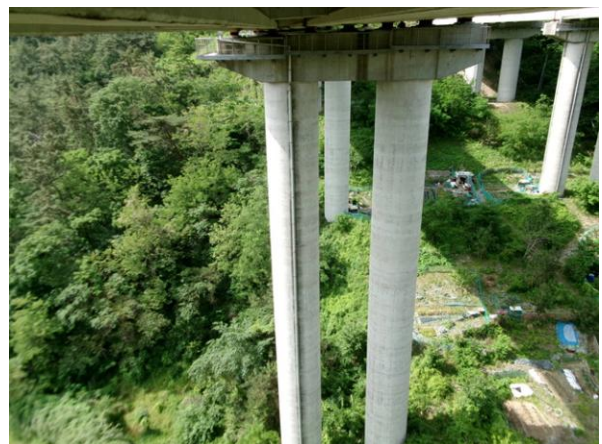
교각 전경

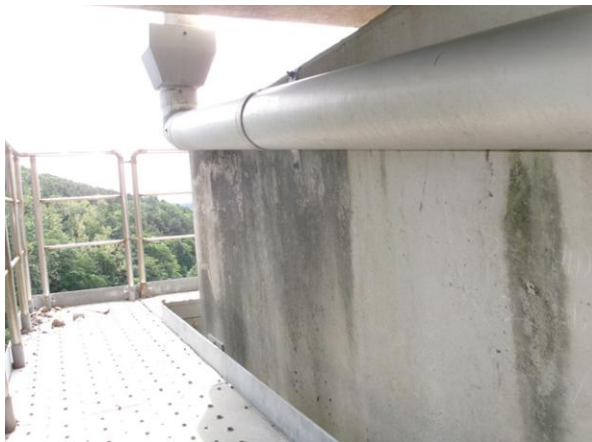
| 손상현황 | · P3 표면오염(1.5m×1.0m) |
| 원 인 | · 신축이음부 지표수 유입 등 |

| 조치방안 | · 주의관찰(신축이음 교체후 보수) |

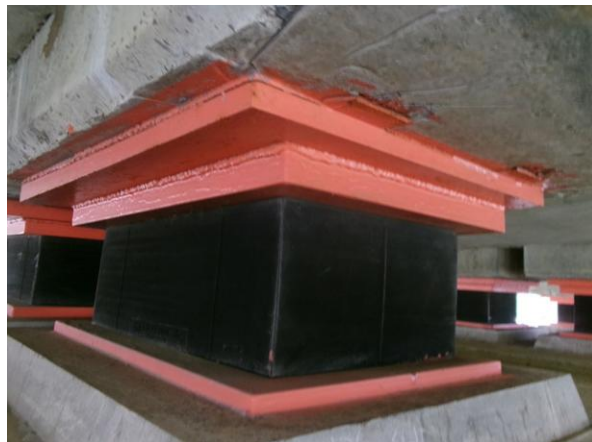
| 손상현황 | · P5-SH5(A1) 탄성패드 들뜸(1EA) |
| 원 인 | · 시공미흡, 신축거동 |

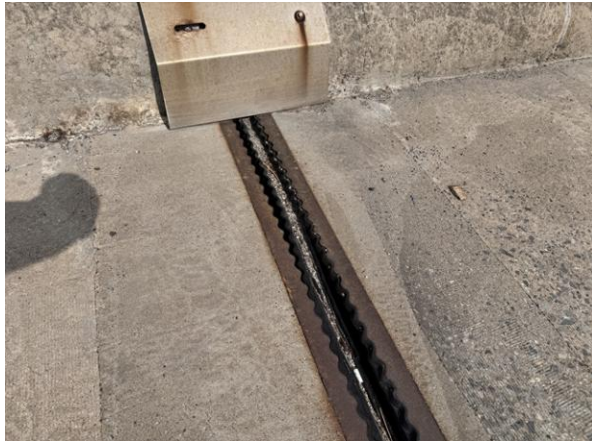
손상현황 · P3 유간 토사퇴적(L=1.0m)

원 인 · 비산먼지 등

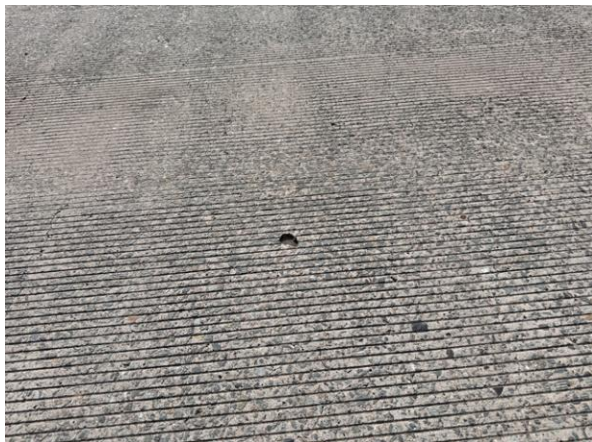
| 손상현황 | · S3 포장 패임(0.1m×0.1m) |
| 원 인 | · 시공미흡, 차량 윤하중 등 |
