용소천교(울산)

## 작업사진 및 손상현황

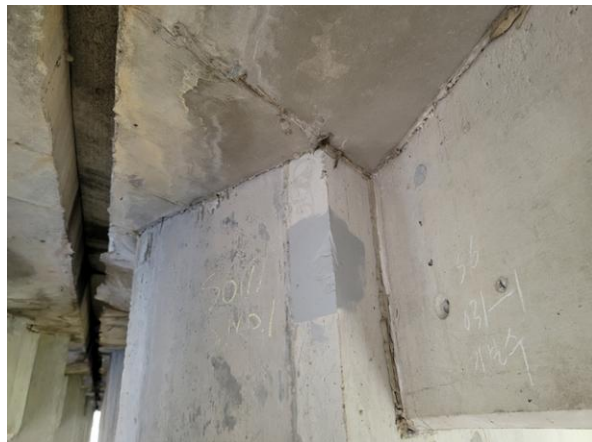
손상현황 · S6-G6 파손 보수 실시

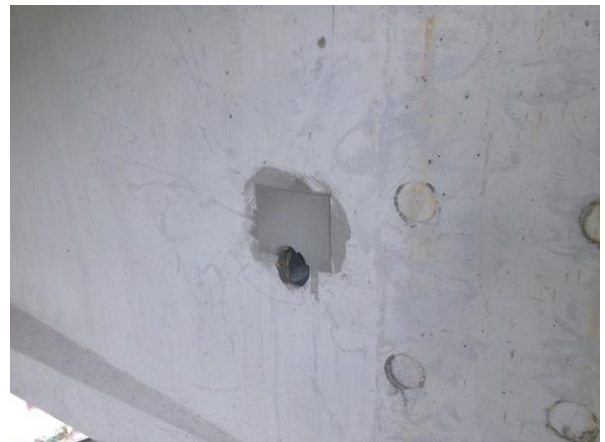
손상현황 · S8-G6 파손 보수 실시

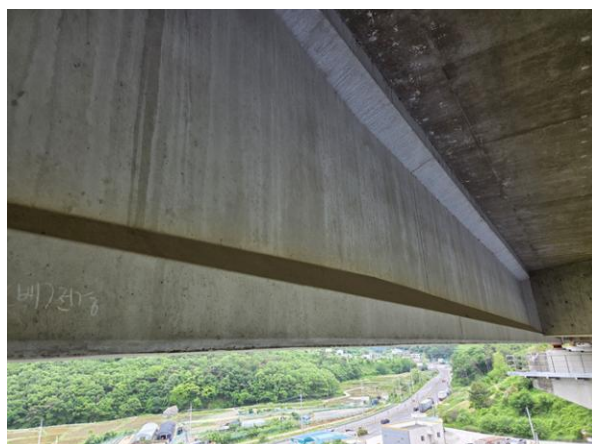
손상현황 · 거더 S6 상태양호

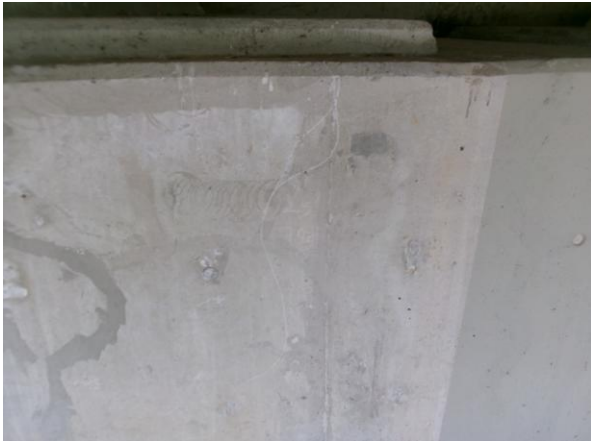
| 교대 | | | |
|---|---|---|---|
| 손상현황 | · 교대 A1 홍벽 균열 (0.3mm미만) | 손상현황 | · 교대 A1 체수흔적 (1.0m×1.0m) |
| 원 인 | · 건조수축, 온도변화 | 원 인 | · 신축이음부 누수 |

| 교대 | | | |
|---|---|---|---|
| 조치방안 | · 표면처리 | 조치방안 | · 주의관찰 |

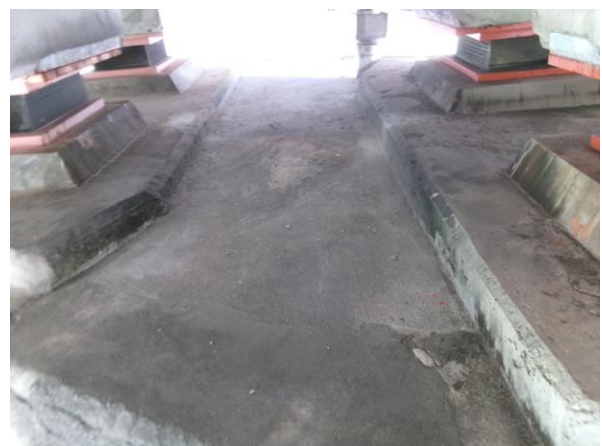
| 손상현황 | · P2 박리 보수 실시 |

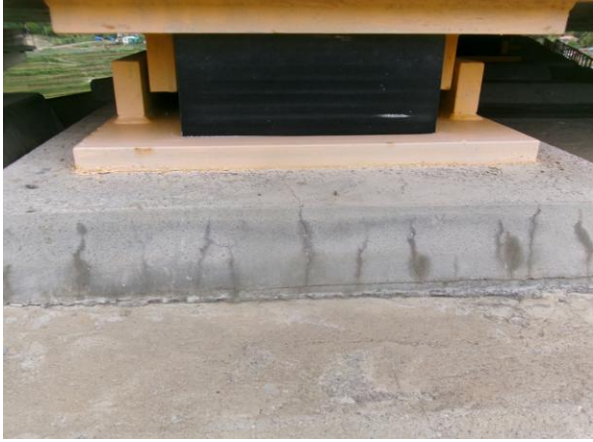
| 손상현황 | · P7-SH7(A2) 무수축몰탈 균열(0.3mm미만) | 손상현황 | · P8-SH4(A1) 받침콘크리트 균열(0.3mm미만) |
| 원 인 | · 건조수축, 거푸집 조기탈거 등 | 원 인 | · 건조수축, 거푸집 조기탈거 등 |

| 조치방안 | · 표면처리 | 조치방안 | · 표면처리 |

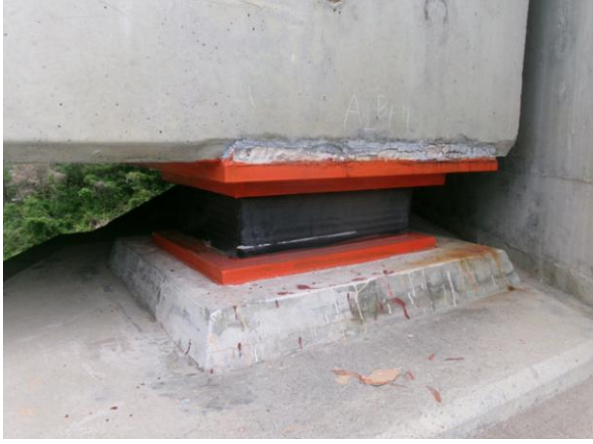
| 손상현황 | · A2-SH7 플레이트 부식 보수실시 | 손상현황 | · P4-SH7(A2) 무수축몰탈 파손 보수실시 |

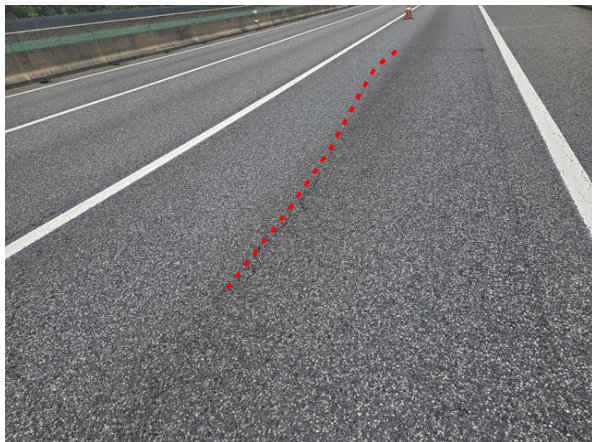
손상현황 · S4 포장 균열(L=3.0m)

원 인 · 시공미흡, 차량 운하중 등

조치방안 · 주의관찰

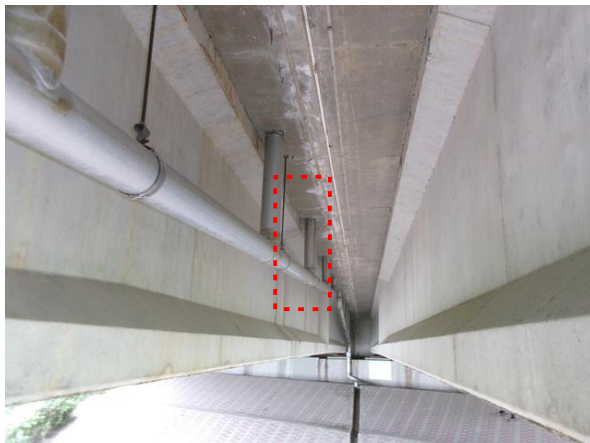
| 손상현황 | · S1 배수관 연결부 누수(1EA) |
| 원 인 | · 공용기간 증가 등 |

| 조치방안 | · 정비 |

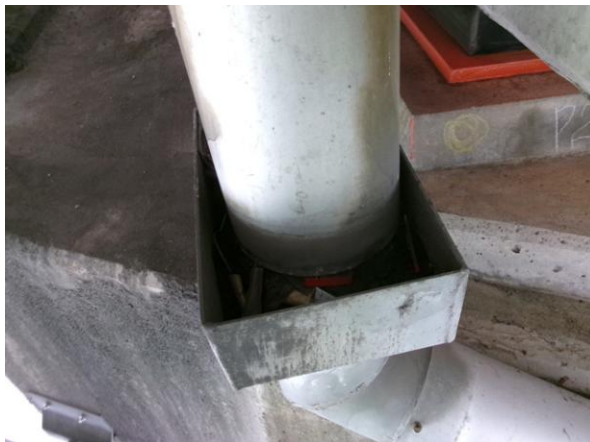
| 손상현황 | · S2 배수관 연결부 막힘(1EA) |
| 원 인 | · 공용기간 증가 등 |

| 조치방안 | · 정비 |

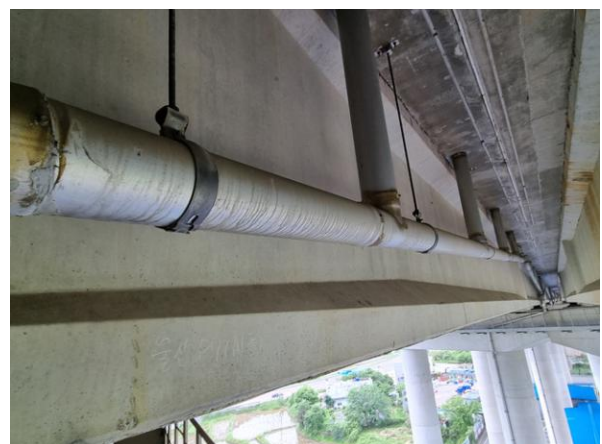
| 손상현황 | · S7 배수관 상태양호 |

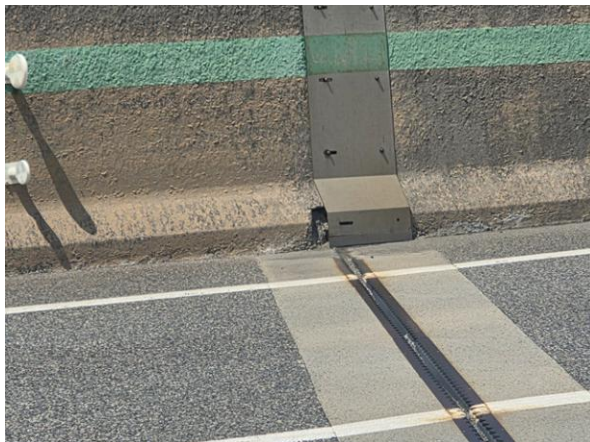
| 손상현황 | · S2 중분대 파손(0.2m×0.3m) |
| 원 인 | · 시공미흡 |

| 조치방안 | · 단면보수 |

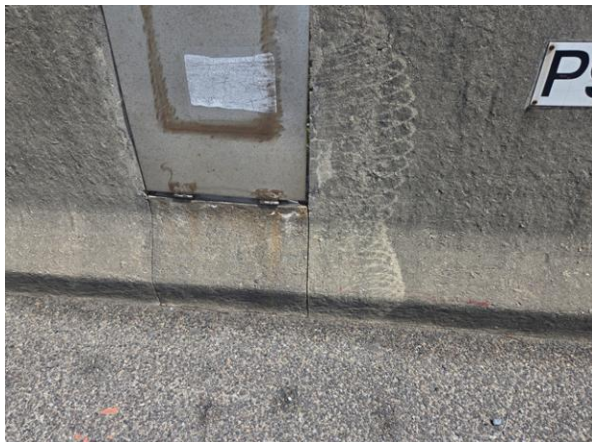
| 손상현황 | · S9 방호벽 백태(0.3m×0.3m) |
| 원 인 | · 우수유입, 수분침투 등 |

| 조치방안 | · 표면처리 |

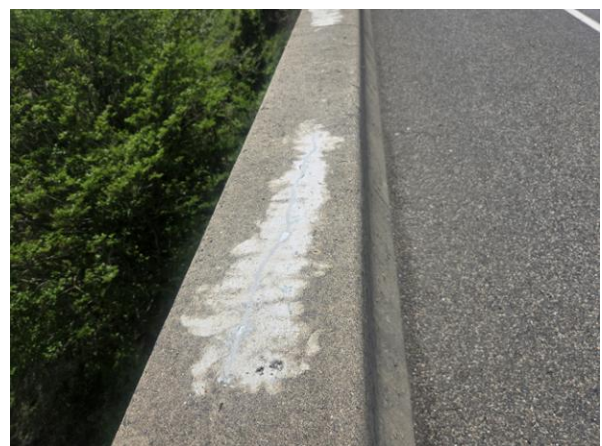
| 손상현황 | · S1 방호벽 균열 보수 실시 |

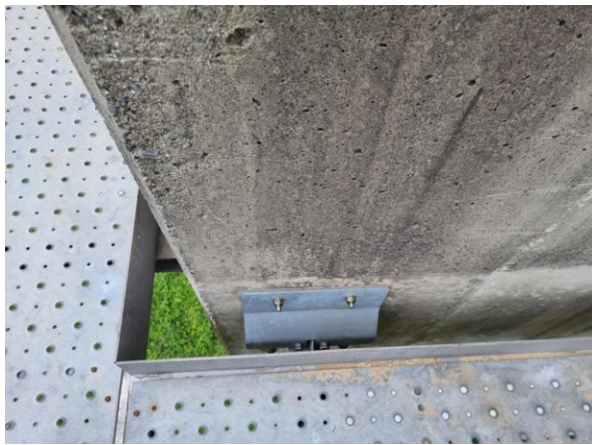
| 손상현황 | · P7 점검통로 브라켓 및 앵커 보강부 상태양호 |

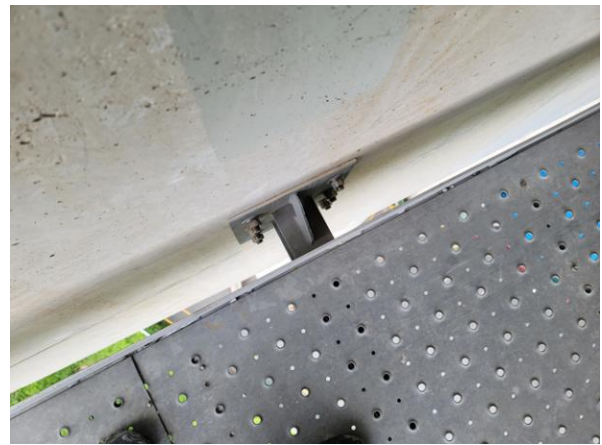
| 손상현황 | · P5 점검통로 브라켓 및 앵커 상태양호 |
