## 03. 고래진1교(부산)

### 3. 고래진1교(부산)

본 시설물은 부산광역시 해운대구 송정동에 위치한 교량으로 총 연장 416.69m, 폭 12.60m로 시공되어 있다.

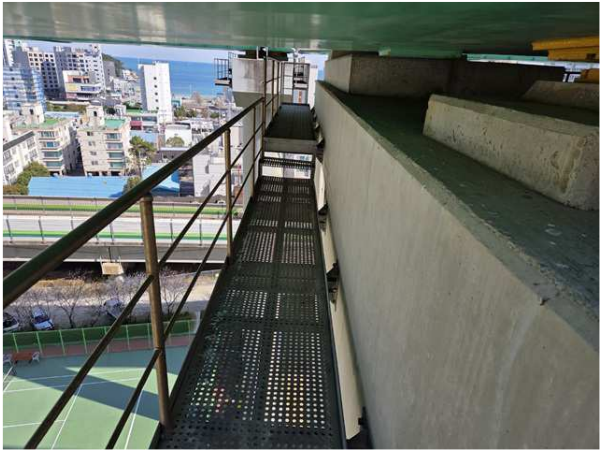
| 손상현황 | • P2 점검통로 난간 상태현황 | 손상현황 | • P5 점검통로 난간 상태현황 |

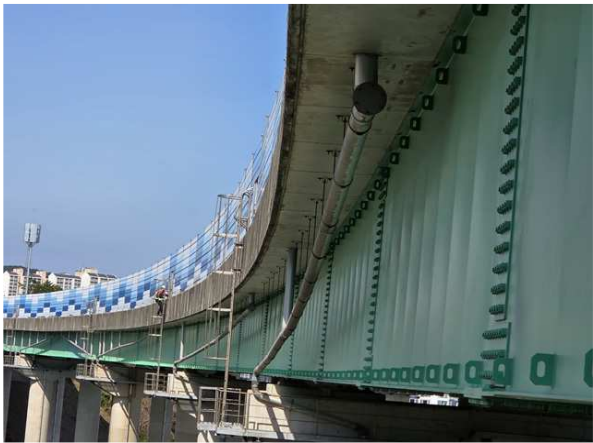
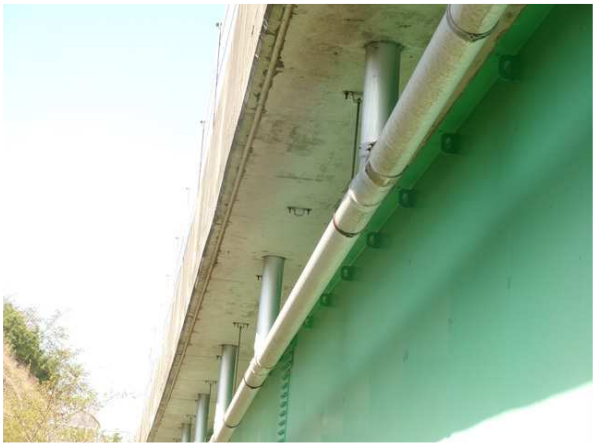
| 배수관 고정상태 양호 | 배수시설 S9 배수관 고정대 탈락 |

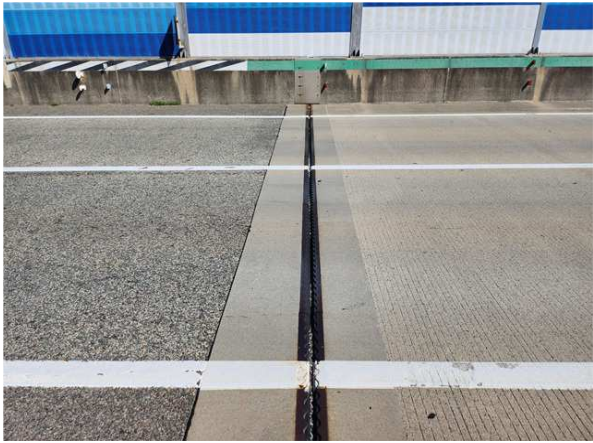
| 신축이음 상태양호 | |
