## 05. 고래진2교(부산)

## 5. 고래진2교(부산)

본 시설물은 부산광역시 해운대구 송정동에 위치한 교량으로 총 연장 150.0m, 폭 12.455m로 시공되어 있다.

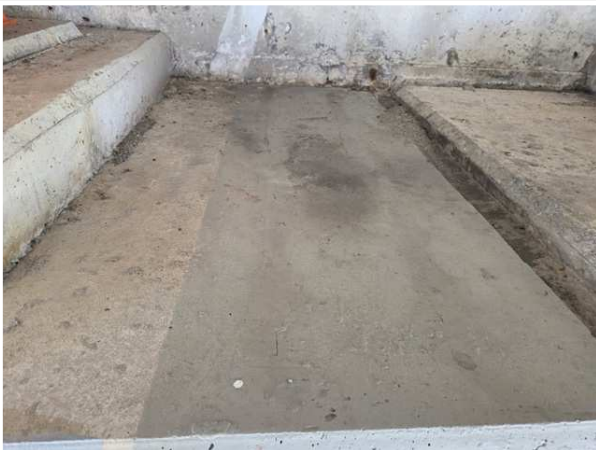
| 손상현황 | • A2 균열 (0.3mm이상) 보수상태 현황 | 손상현황 | • A2 법면 이격 (L=1.0m) |

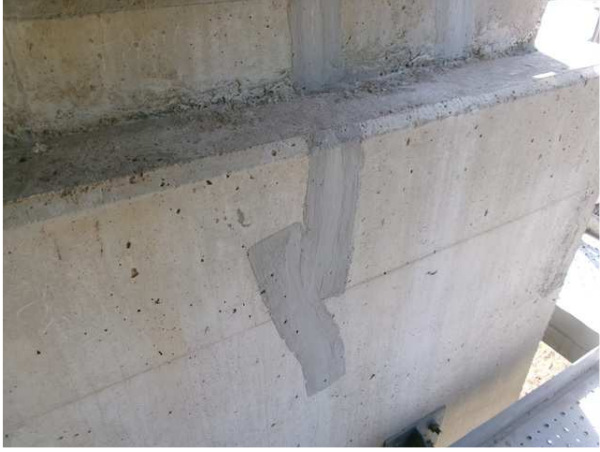
| 손상현황 | • P3 코핑부 균열 보수 실시 | 손상현황 | • P3 코핑부 표면오염(2.5m×2.0m) |

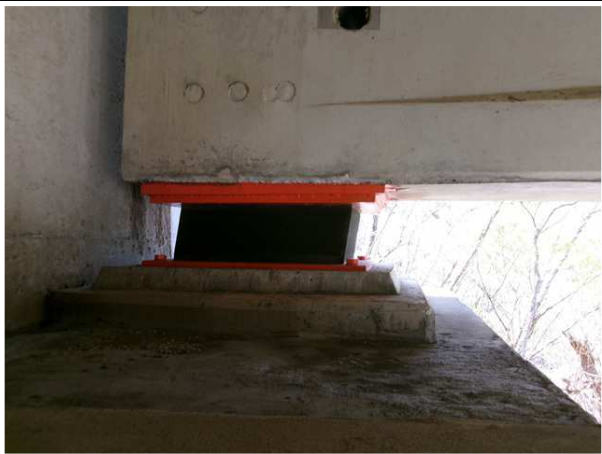
| 손상현황 | • A2-SH1 스토퍼 밀착 | 손상현황 | • A1-SH5 Plate부식 보수현황 |

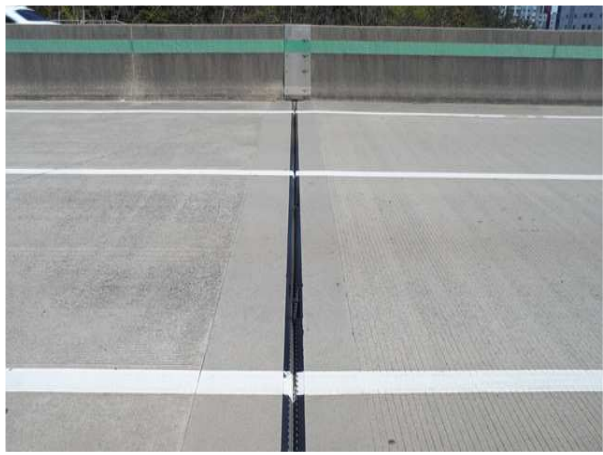
| 신축이음 상태양호 | |

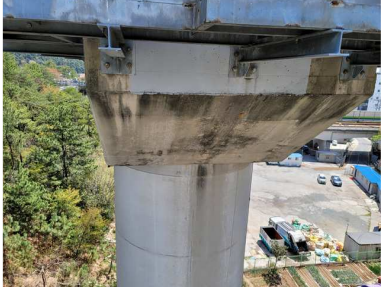
| <p>④ 교각 P3 표면오염 - 진전 여부확인</p> | <p>⑤ 신축이음 A2 고무재 파손 - 진전 여부확인</p> | <p>⑥ 교량받침 A2 스토퍼 밀착 - 진전 여부확인</p> |
