## 08. 남창천교(울산)

## 8. 남창천교(울산)

본 시설물은 울산광역시 울주군 온양읍에 위치한 교량으로 총 연장 210.0m, 폭 15.75m로 시공되어 있다.

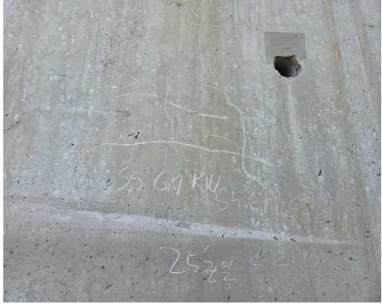
| <p>① 바닥판하면 S1 망상균열<br/>- 진전 여부확인</p> | <p>② 바닥판하면 S3 파손<br/>- 진전 여부확인</p> | <p>③ 바닥판하면 S5 망상균열<br/>- 진전 여부확인</p> |

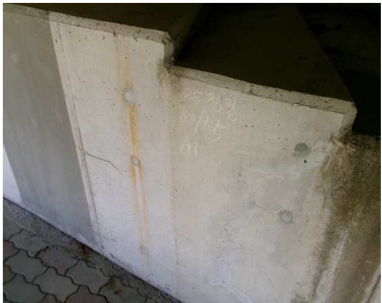
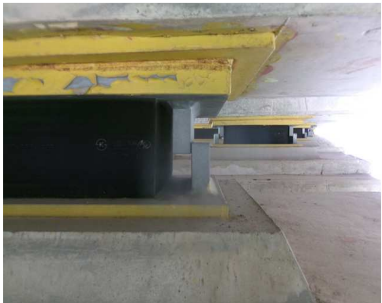
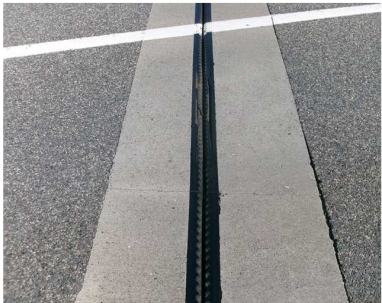
| <p>④ 교대 A1 균열<br/>- 진전 여부확인</p> | <p>⑤ 교량받침 P2 스톱퍼 밀착<br/>- 진전 여부확인</p> | <p>⑥ 신축이음 A2 고무재 파손<br/>- 진전 여부확인</p> |
