# 11. 당사천교(부산)

## 11. 당사천교(부산)

본 시설물은 부산광역시 기장군 기장읍 내리 711-1 에 위치한 교량으로 총 연장 120.0m, 폭 12.2m의 PC빔 거더교로 시공되어 있다.

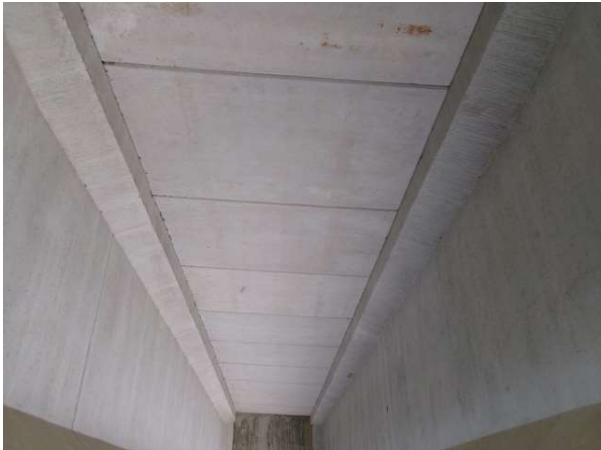
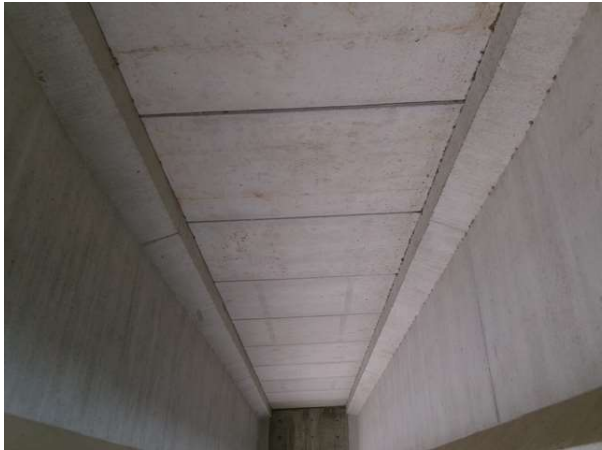
| 손상현황 | • S2 데크플레이트 상태양호 | 손상현황 | • S2 데크플레이트 상태양호 |

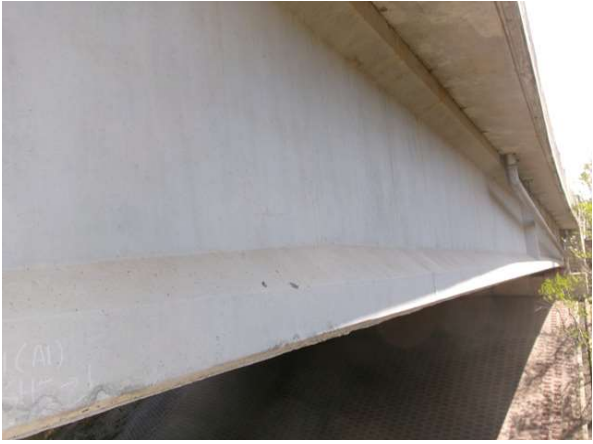
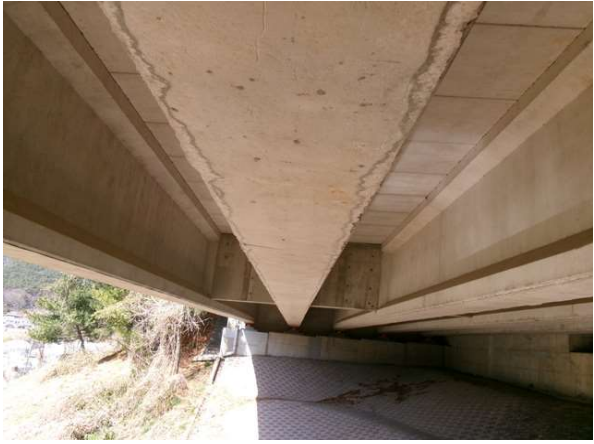
| 손상현황 | • S1 상태양호 | 손상현황 | • S4 상태양호 |

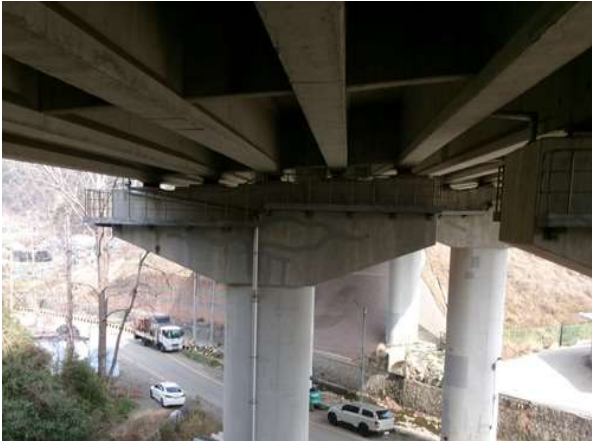
| 손상현황 | • P1 점검로 상태양호 | 손상현황 | • P2 점검로 상태양호 |

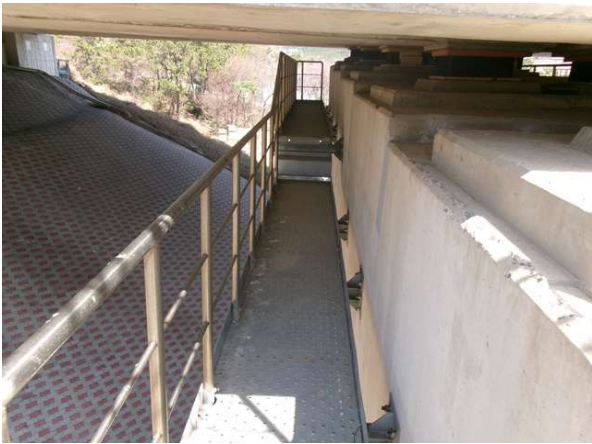
| 손상현황 | • P3 점검로 상태양호 | 손상현황 | • P2 점검사다리 상태양호 |

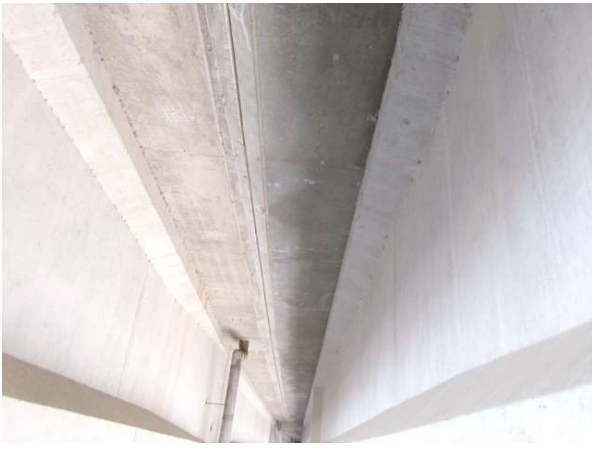
| 바닥판 종조인트 상태양호 | 배수관 상태양호 |

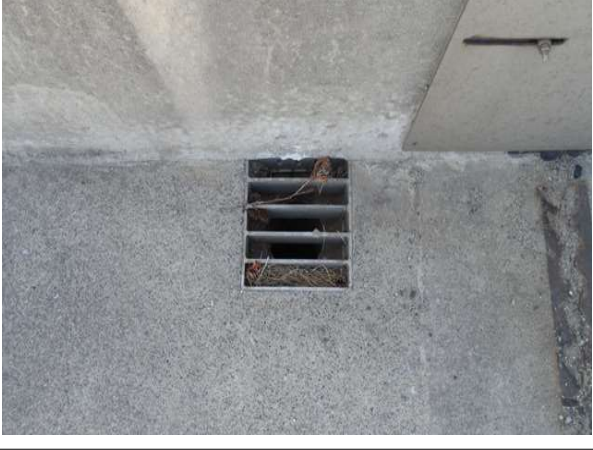
| 교량 집수구 상태양호 | 교량 집수구 막힘(1개소) |
