## 12. 당사천교(울산0)

### 12.1 시설물의 개요

본 시설물은 부산광역시 해운대구 송정동 76 에 위치한 교량으로 총 연장 120.0m, 폭 12.2m의 PC빔 거더교로 시공되어 있다.

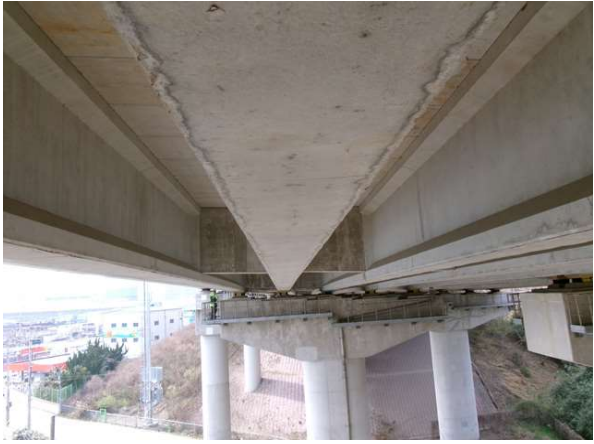
| 손상현황 | • S2 G4 박락(0.1m×0.1m×2EA) | 손상현황 | • S3 상태양호 |

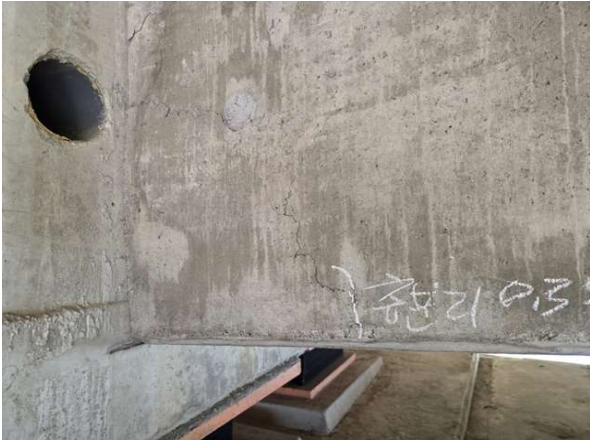
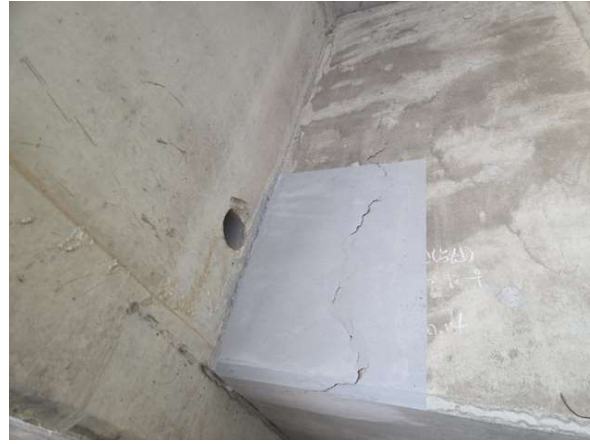
| 손상현황 | 손상현황 |
| 원 인 | 원 인 |

| 조치방안 | 조치방안 |

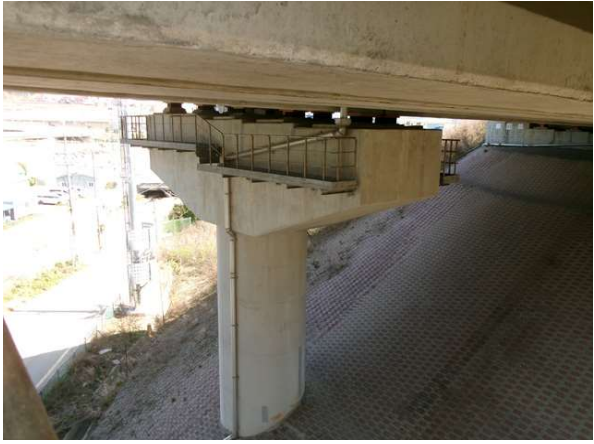
| 손상현황 | • S1 배수관 막힘(1EA) | 손상현황 | • P1 배수관 상태양호 |

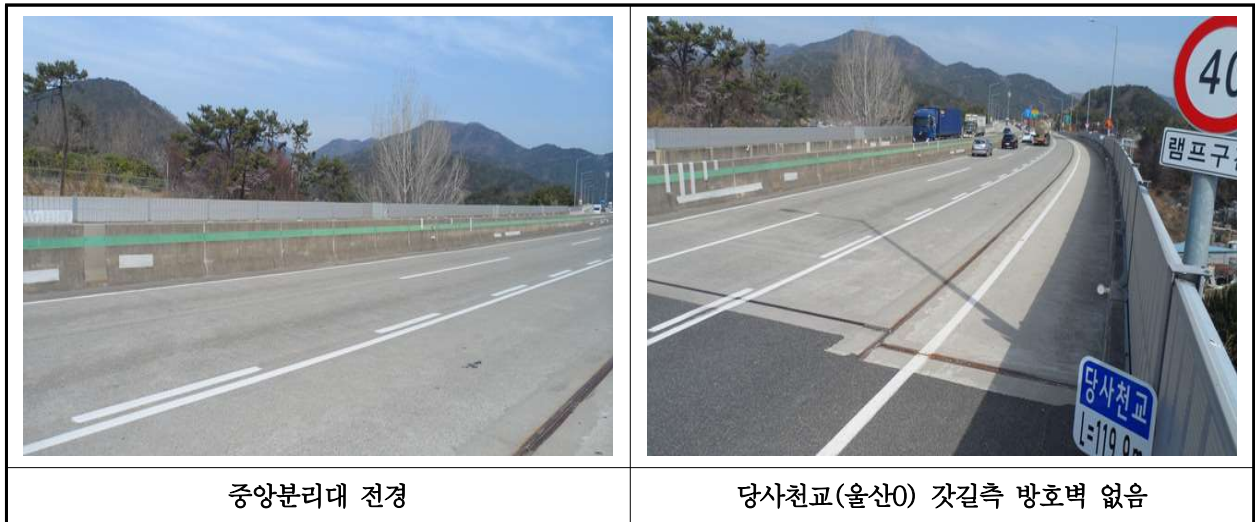
중양분리대 전경

당사천교(울산0) 갓길측 방호벽 없음

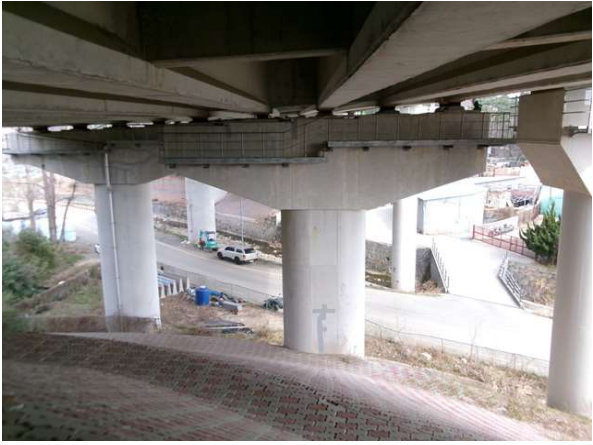
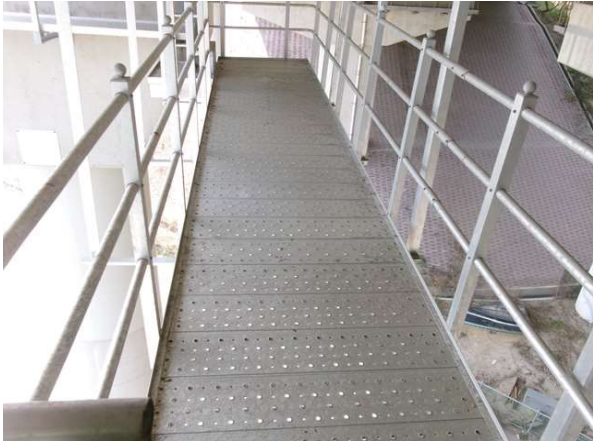
【사진 12.3.27】 교량 점검시설 손상현황

| 손상현황 | • P1 점검로 상태양호 | 손상현황 | • P2 점검로 상태양호 |
