## 16. 대운천교(울산)

### 16.1 시설물의 개요

본 시설물은 울산광역시 울주군 온양읍 운화리 산 137-1에 위치한 교량으로 총 연장 315.0m, 폭 15.75m로 시공되어 있다.

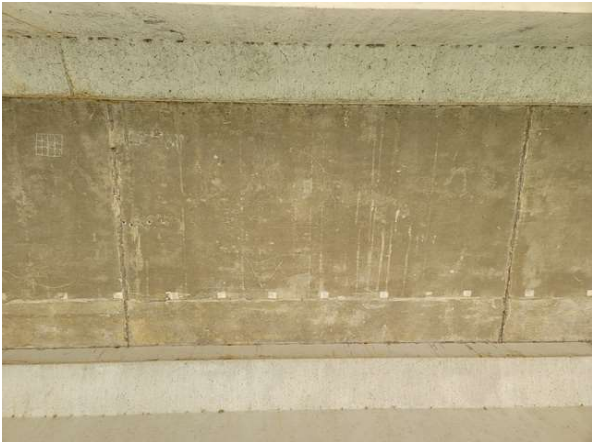
| 손상현황 | • S5 망상균열(1.5m×1.5m) | 손상현황 | • S5 망상균열(1.5m×1.5m) |
| 원 인 | • 건조수축, 거푸집 조기탈거 등 | 원 인 | • 건조수축, 거푸집 조기탈거 등 |

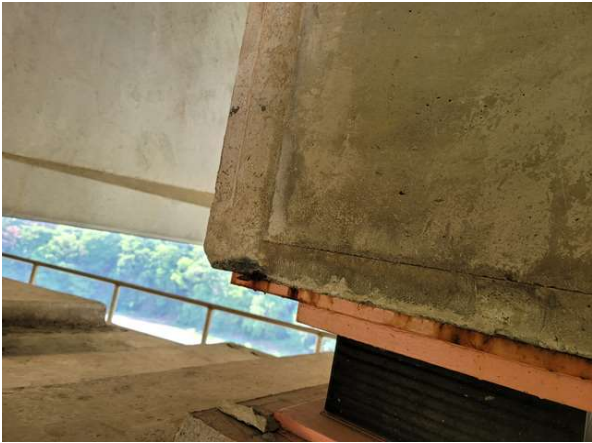
| 손상현황 | • S6-G2 박락(0.2m×0.1m) | 손상현황 | • S7-G3 박락(0.2m×0.1m) |
| 원 인 | • 시공초기 다짐미흡 등 | 원 인 | • 시공초기 다짐미흡 등 |

| 조치방안 | • 단면보수 | 조치방안 | • 단면보수 |

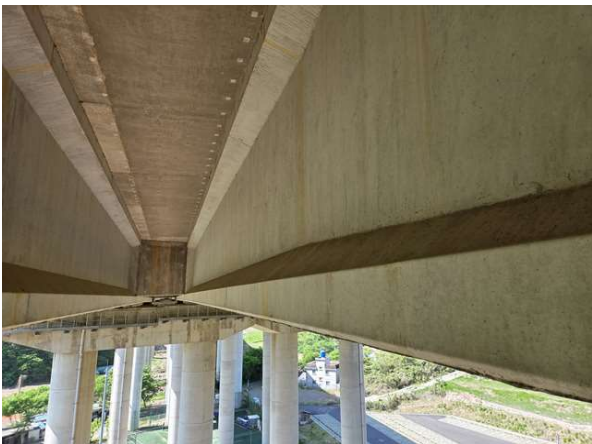
| 손상현황 | • S8-G3 상태양호 | 손상현황 | • S9-G2 상태양호 |

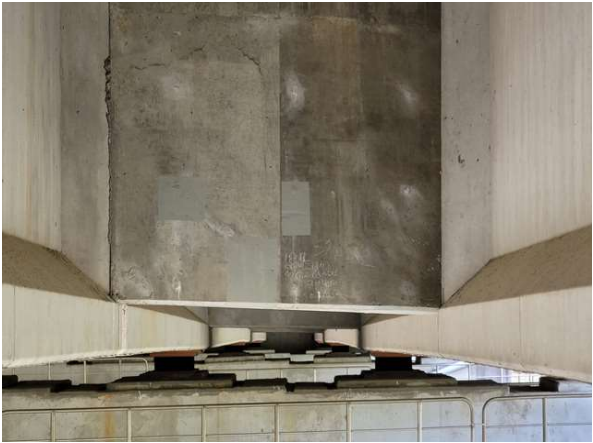
| 손상현황 | • S7 균열부백태(0.1m×0.2m) | 손상현황 | • S7 균열부백태(0.1m×0.2m) |
| 원 인 | • 손상부 습기흡착 등 | 원 인 | • 손상부 습기흡착 등 |

| 조치방안 | • 표면처리 | 조치방안 | • 표면처리 |

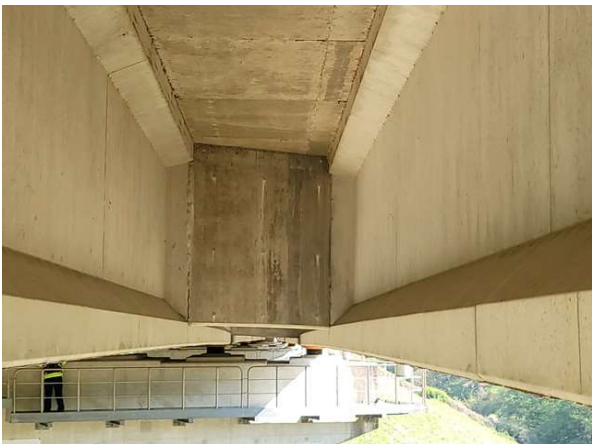
| 손상현황 | • S4 상태양호 | 손상현황 | • S9 상태양호 |

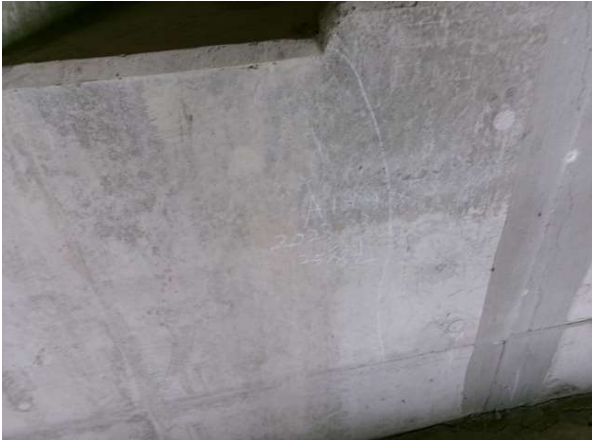
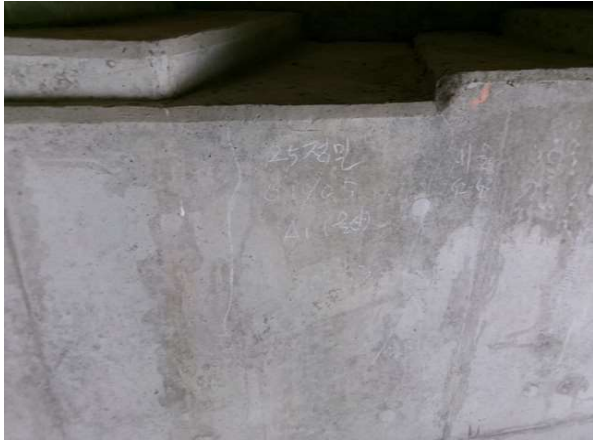
| 손상현황 | • A1 균열(0.3mm미만) | 손상현황 | • A1 균열(0.3mm미만) |
| 원 인 | • 건조수축, 거푸집 조기탈거 등 | 원 인 | • 건조수축, 거푸집 조기탈거 등 |

| 조치방안 | • 표면처리 | 조치방안 | • 표면처리 |

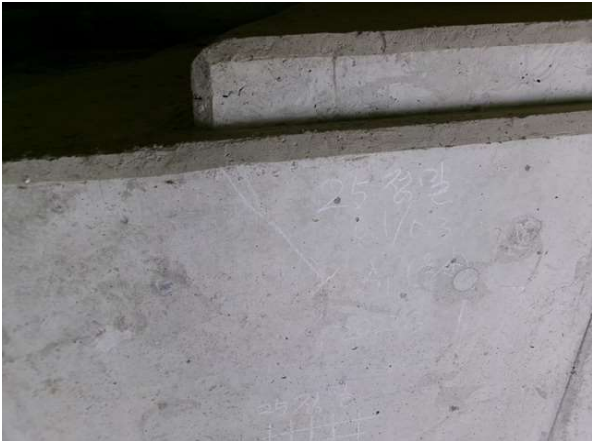
| 손상현황 | • A1 균열(0.3mm미만) | 손상현황 | • A1 백태(0.3m×0.3m) |
| 원 인 | • 건조수축, 거푸집 조기탈거 등 | 원 인 | • 신축이음 하부 우수유입 등 |

| 조치방안 | • 표면처리 | 조치방안 | • 표면처리 |

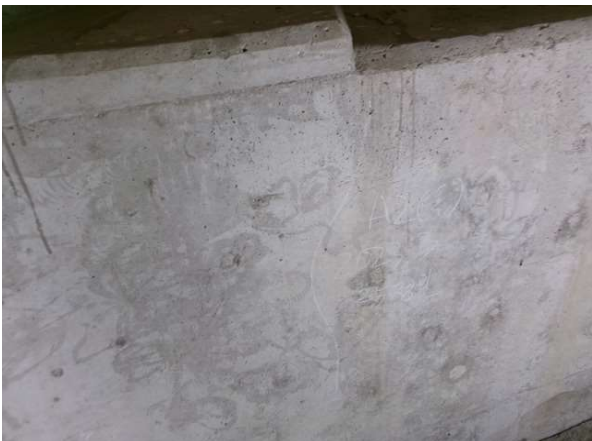
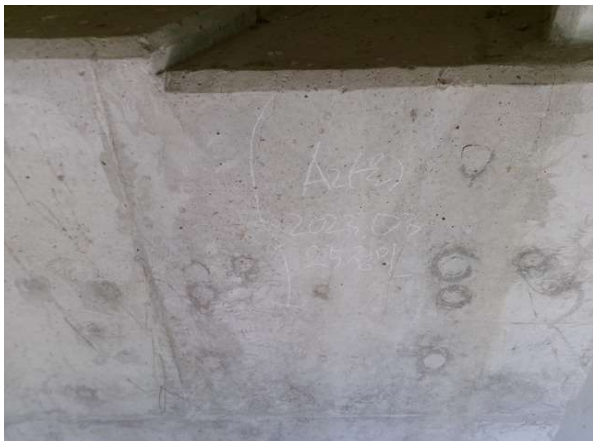
| 손상현황 | • A2 균열(0.3mm미만) | 손상현황 | • A2 균열(0.3mm미만) |
| 원 인 | • 건조수축, 거푸집 조기탈거 등 | 원 인 | • 건조수축, 거푸집 조기탈거 등 |

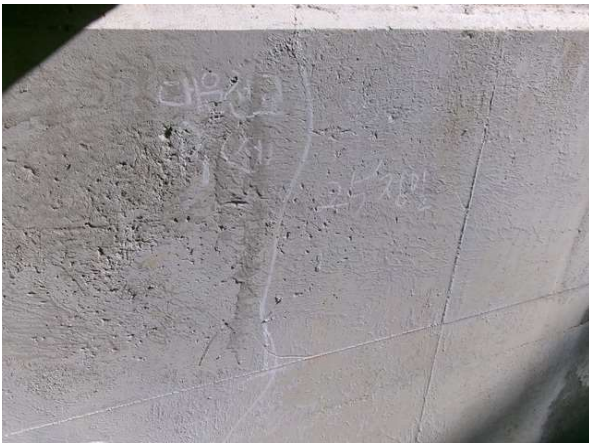
손상현황 • P1 코핑부 균열(0.3mm미만)  
원 인 • 건조수축, 거푸집 조기탈거 등  
조치방안 • 표면처리

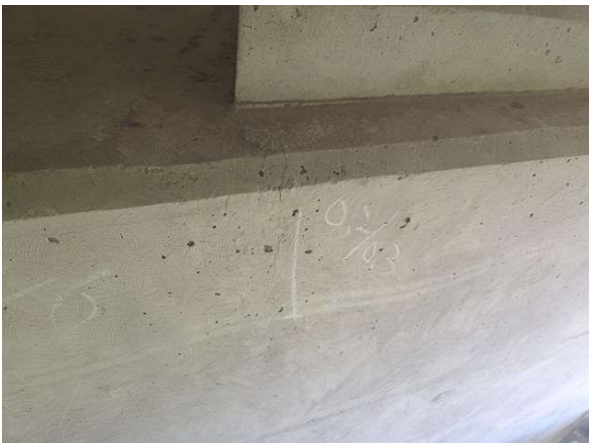
손상현황 • P2 코핑부 균열(0.3mm미만)  
원 인 • 건조수축, 거푸집 조기탈거 등  
조치방안 • 표면처리

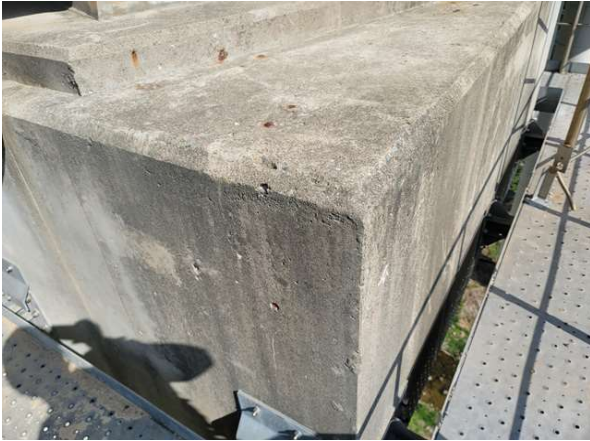
| 손상현황 | • P3 코핑부 표면오염(1.0m×1.5m) | 손상현황 | • P4 코핑부 마감재 박리 -보수- |
| 원 인 | • 외부 우수유입, 외기노출, 열화 등 | 원 인 | • - |

| 조치방안 | • 표면처리 | 조치방안 | • - |

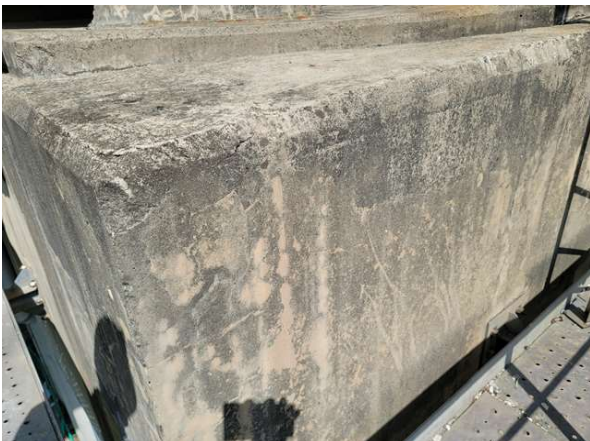
| 손상현황 | • P6 코핑부 망상균열(0.8m×0.8m) | 손상현황 | • P6 코핑부 폐콘크리트 적치(1.0m×0.8m) |
| 원 인 | • 건조수축, 거푸집 조기탈거 등 | 원 인 | • 시공초기 정리미흡 등 |

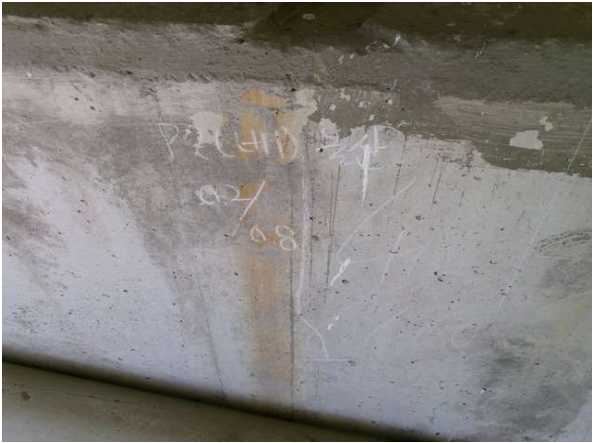
| 손상현황 | • P7 코핑부 균열(0.3mm미만) | 손상현황 | • P8 코핑부 균열(0.3mm미만) |
| 원 인 | • 건조수축, 거푸집 조기탈거 등 | 원 인 | • 건조수축, 거푸집 조기탈거 등 |

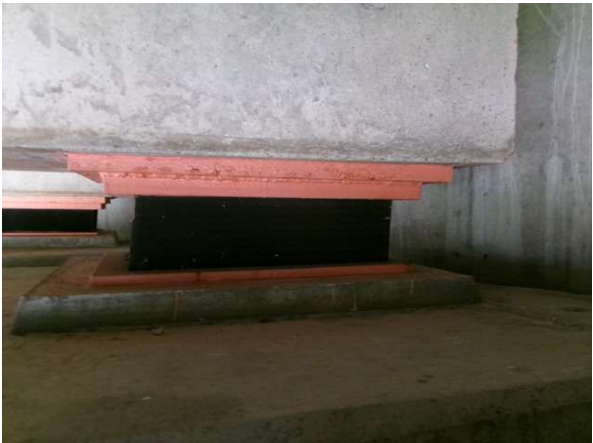
| 손상현황 | • A1-SH1 탄성패드 밀림 | 손상현황 | • A1-SH2 탄성패드 들뜸 |
| 원 인 | • 시공오차 및 마찰력 감소 등 | 원 인 | • 시공오차 및 마찰력 감소 등 |

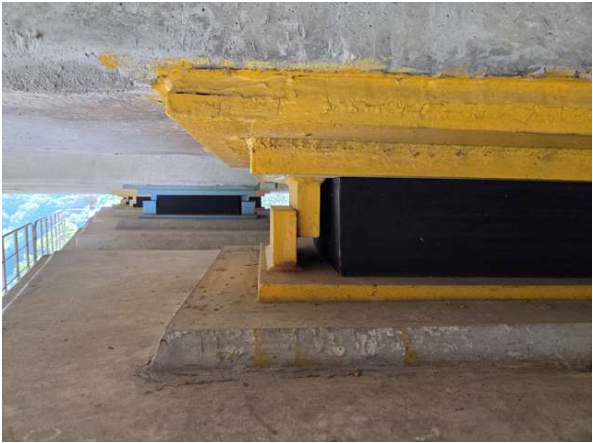
| 손상현황 | • P2-SH3(A2) 스토퍼 밀착 | 손상현황 | • P2-SH6(A2) Plate 부식 |
| 원 인 | • 시공오차 등 | 원 인 | • 외기노출, 공용기간 증가 등 |

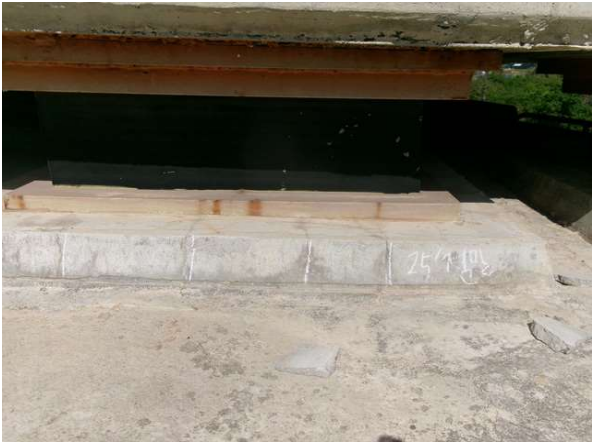
| 손상현황 | • P7-SH7(A1) 무수축몰탈 균열(0.3mm미만) | 손상현황 | • P7-SH7(A2) Plate 부식 |
| 원 인 | • 건조수축, 거푸집 조기탈거 등 | 원 인 | • 외기노출, 공용기간 증가 등 |

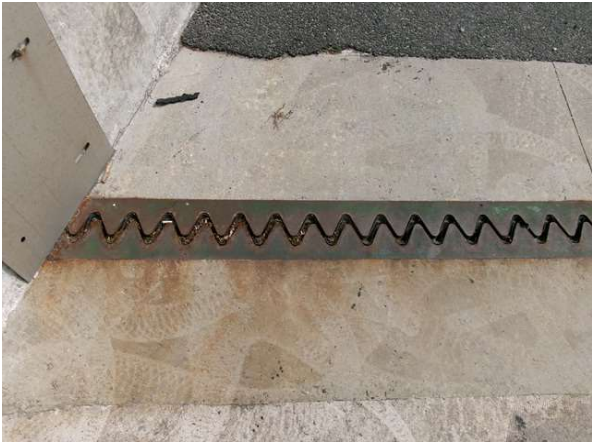
| 손상현황 | • A1 유간 토사퇴적(L=2.0m) | 손상현황 | • A2 후타재 균열(0.3mm미만) |
| 원 인 | • 비산먼지퇴적, 공용기간 증가 등 | 원 인 | • 건조수축, 다짐불량 등 |

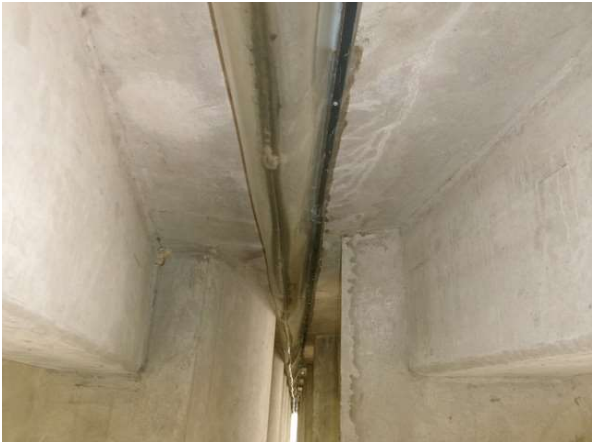
| 손상현황 | • P3 신축이음 하부누수 -보수- | 손상현황 | • P6 차수판 볼트탈락 |
| 원 인 | • - | 원 인 | • 공용기간 증가, 차량 반복통행 진동 등 |

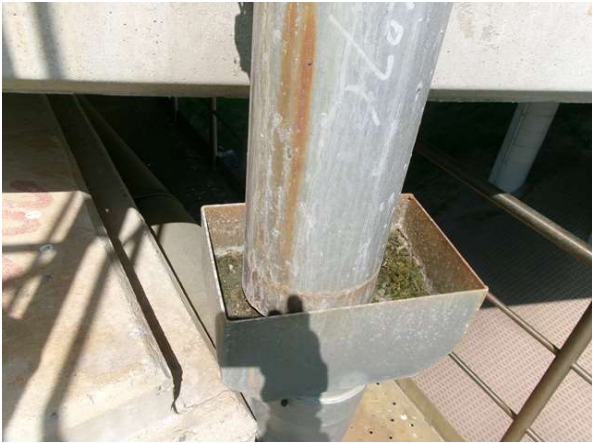
| 손상현황 | • S8 배수관 막힘 | 손상현황 | • S8 배수관 이음부 누수 |
| 원 인 | • 공용기간 증가, 비산먼지 퇴적 등 | 원 인 | • 공용기간 증가, 열화 등 |

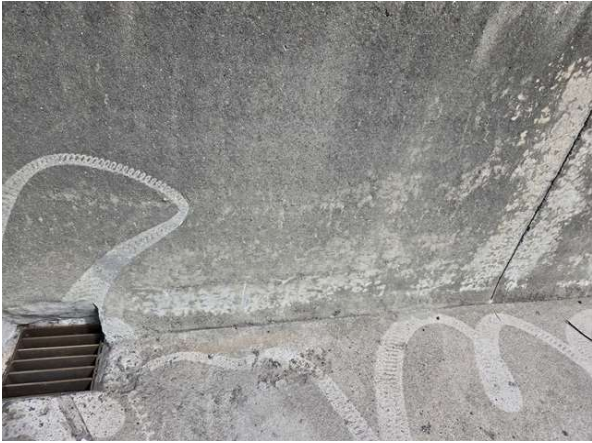
| 손상현황 | • S1 균열(0.3mm미만) | 손상현황 | • S2 중분대 표면오염(2.0m×0.5m) |
| 원 인 | • 건조수축, 거푸집 조기탈거 등 | 원 인 | • 외기노출, 공용기간증가 등 |

| 조치방안 | • 표면처리 | 조치방안 | • 표면처리 |

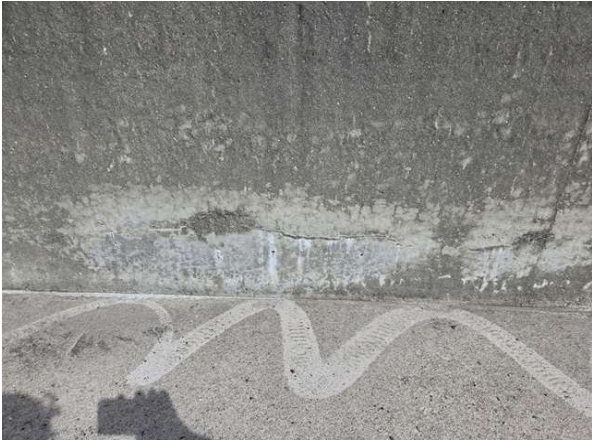
| 손상현황 | • S3 균열(0.3mm미만) | 손상현황 | • S3 중분대 표면오염(0.2m×0.8m) |
| 원 인 | • 건조수축, 거푸집 조기탈거 등 | 원 인 | • 외기노출, 공용기간증가 등 |

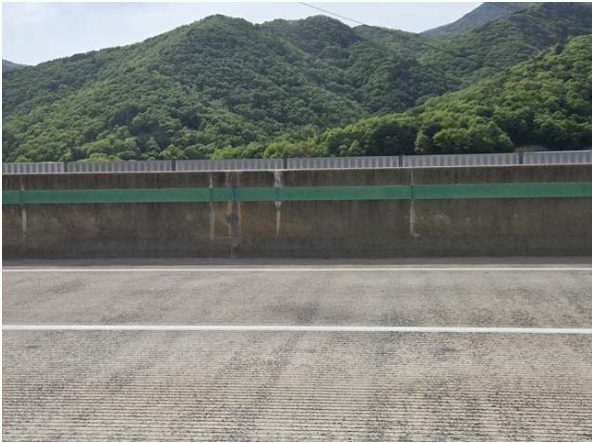
| 손상현황 | • S5 중분대 백태(0.3m×1.5m) | 손상현황 | • S5 방음벽 고정대 볼트부식 |
| 원 인 | • 손상부 우수유입, 습기흡착 등 | 원 인 | • 공용기간 증가, 외기노출, 장기공용 등 |

| 조치방안 | • 표면처리 | 조치방안 | • 주의관찰 |

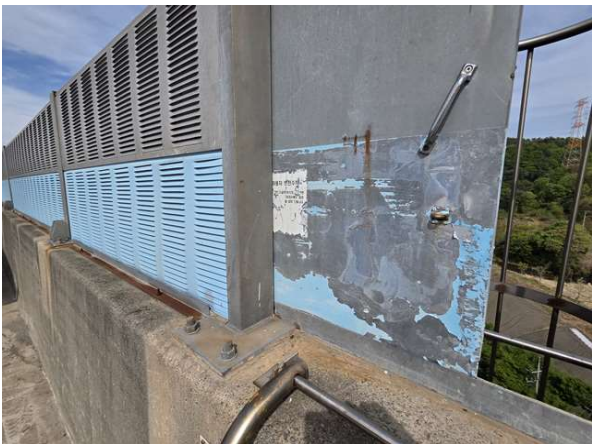
| 손상현황 | • S7 방음벽 도장탈락(1.0m×0.5m) | 손상현황 | • S7 중분대 균열부백태(0.25m×1.0m) |
| 원 인 | • 외부충격, 점검문 반복 개폐 등 | 원 인 | • 손상부 습기흡착, 공용기간 증가 등 |

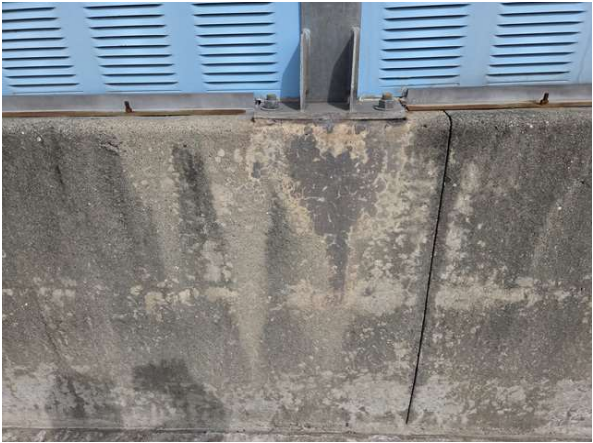
| 손상현황 | • S8 망상균열(0.3m×0.3m) | 손상현황 | • S9 접속부 단차(L=1.0m) |
| 원 인 | • 건조수축, 거푸집 조기탈거 등 | 원 인 | • 시공초기 지반안정화 침하등 |

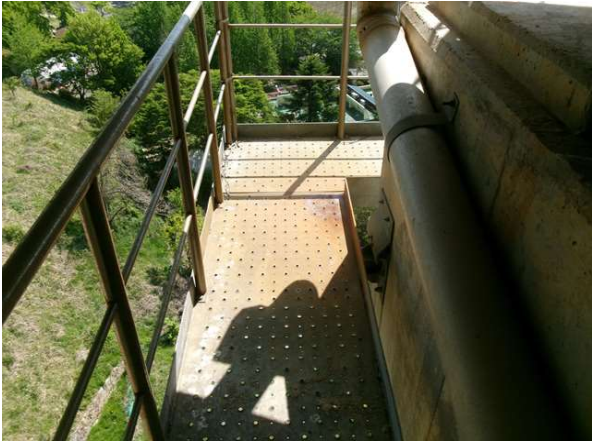
| 손상현황 | • P7 점검로 발판부식 | 손상현황 | • P7 점검로 발판부식 |
| 원 인 | • 외부 우수유입, 공용기간 증가, 열화 등 | 원 인 | • 외부 우수유입, 공용기간 증가, 열화 등 |

| 조치방안 | • 교체 | 조치방안 | • 교체 |

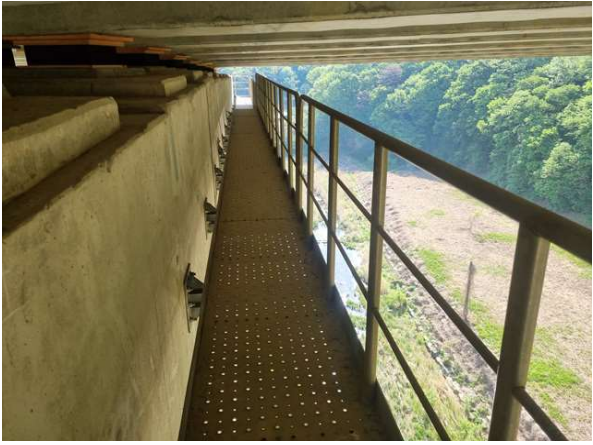
| 손상현황 | • P4 점검시설 상태양호 | 손상현황 | • P6 점검시설 상태양호 |

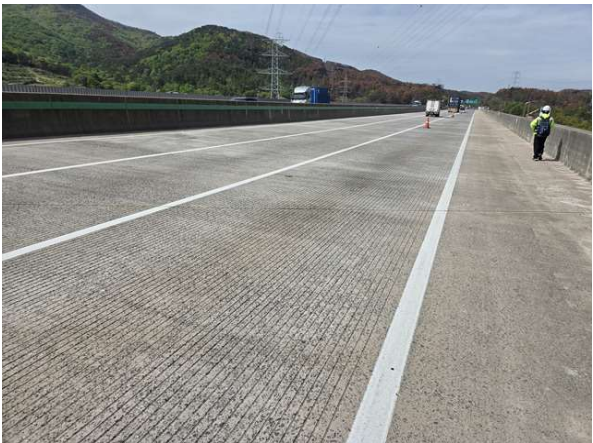
| 교면포장 상태양호 | 교량 집수구 막힘(경미) |
