## 24. 삼정천교(울산)

### 24.1 시설물의 개요

본 시설물은 울산광역시 울주군 청량읍 덕하리 산 169-1에 위치한 교량으로 총 연장 315.0m, 폭 15.75m로 시공되어 있다.

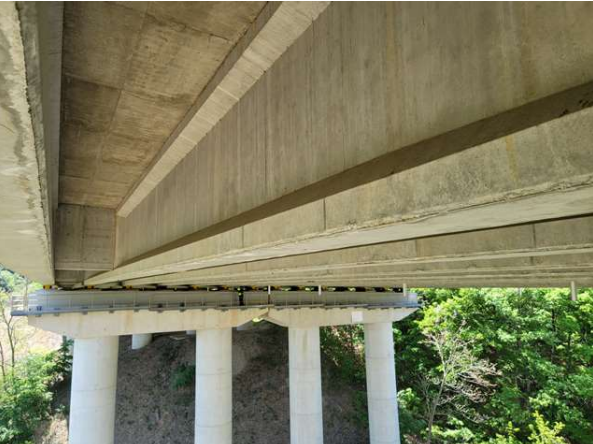
| 손상현황 | • 거더 S3-G6 상태양호 | 손상현황 | • 거더 S9-G1 상태양호 |

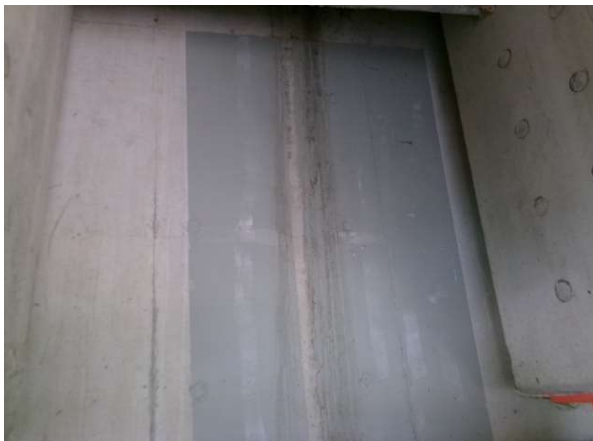
| 손상현황 | • A2 표면오염(1.0m×3.0m) | 손상현황 | • A2 망상균열 보수현황 |

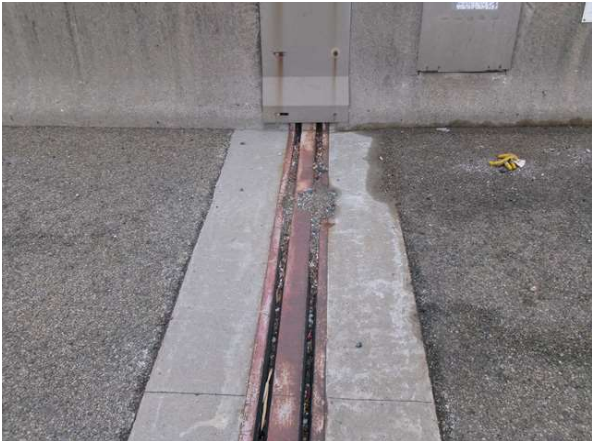
| 손상현황 | • P6 유간토사퇴적(L=1.5m) | 손상현황 | • P6 후타재 파손(0.1m×0.1m) |
| 원 인 | • 장기공용, 이물질퇴적 등 | 원 인 | • 차량반복통행, 외부충격 등 |

| 조치방안 | • 정비 | 조치방안 | • 단면보수 |

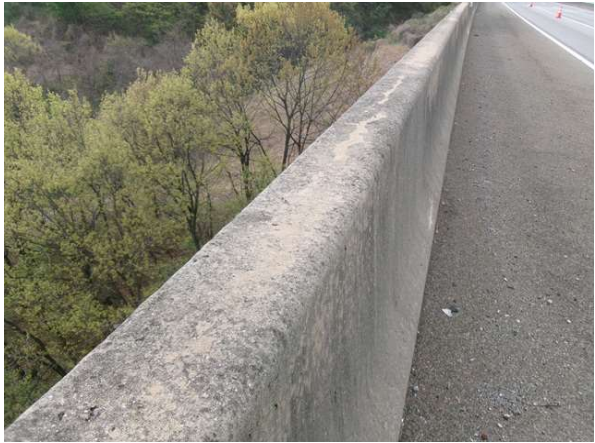
| 손상현황 | • S9 균열 (0.3mm미만) | 손상현황 | • S2 균열 보수현황 |

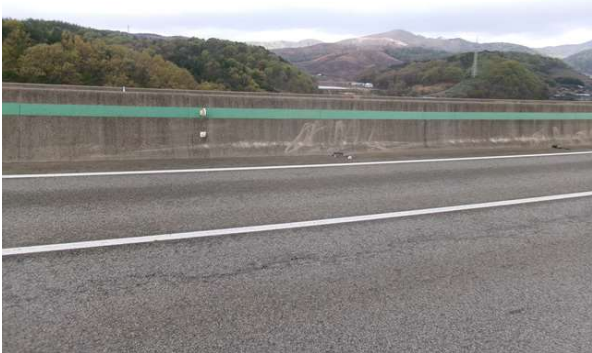
| 손상현황 | • S5 굽힘 보수현황 | 손상현황 | • S7 균열 보수현황 |

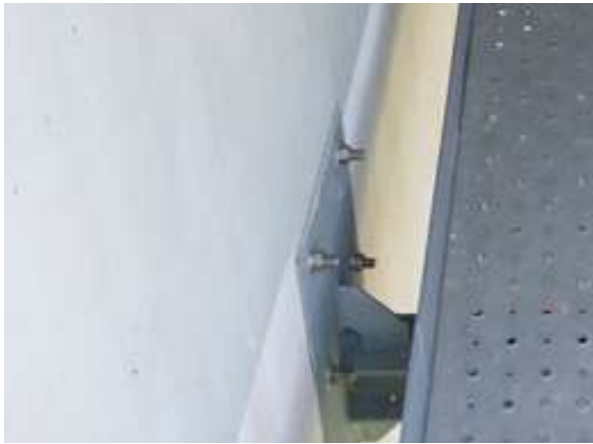
| 손상현황 | • P8 난간 파손(1EA) | 손상현황 | • P1 앵커볼트 상태양호 |
