## 30. 용소천교(울산)

### 30.1 시설물의 개요

본 시설물은 부산광역시 기장군 장안읍 용소리에 위치한 교량으로 총 연장 300.0m, 폭 15.75m로 시공되어 있다.

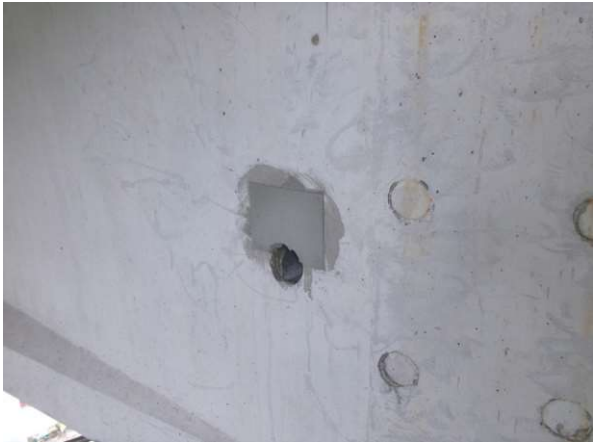
| 손상현황 | • S6-G6 파손 보수실시 | 손상현황 | • S8-G6 파손 보수실시 |

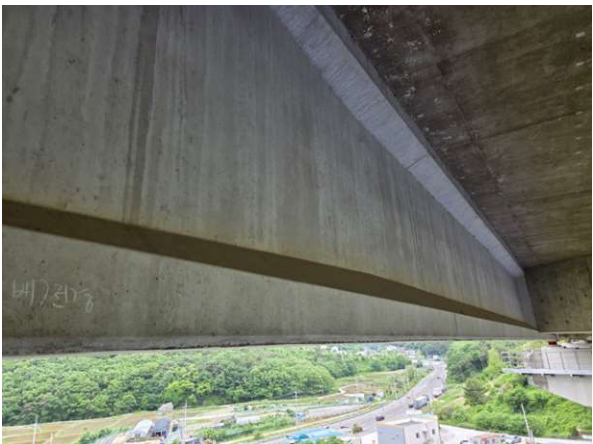
| 손상현황 | • 거더 S6 상태양호 | 손상현황 | • 거더 S7 상태양호 |

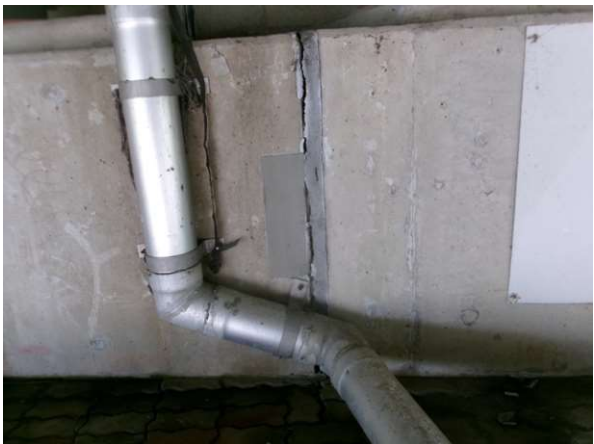
| 손상현황 | • 교대 A2 체수흔적(0.5m×1.0m) | 손상현황 | • 교대 A1 박락 보수 실시 |

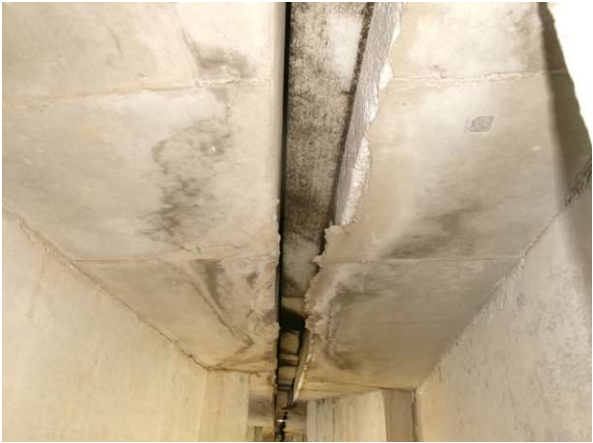
| 손상현황 | • P5 하부 누수(L=10.8m) | 손상현황 | • P5 차수판 탈락(1EA) |
| 원 인 | • 차량 반복통행, 장기공용 등 | 원 인 | • 시공미흡 등 |

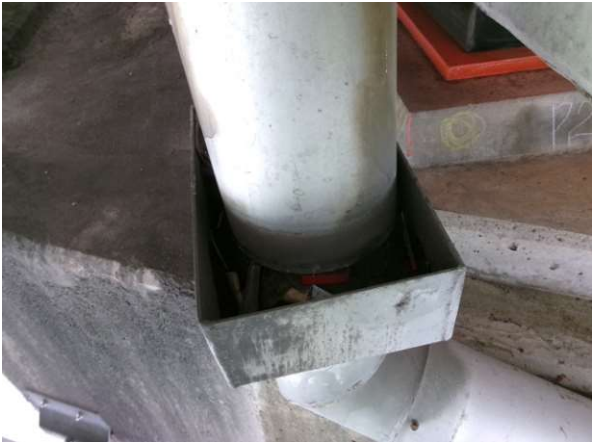
| 손상현황 | • S2 배수관 연결부 막힘(1EA) | 손상현황 | • S8(P8) 배수관 유출부 막힘(1EA) |
| 원 인 | • 공용기간 증가 등 | 원 인 | • 유출부 성토시공 등 |

| 조치방안 | • 정비 | 조치방안 | • 정비 |

- 배수시설에서 조사된 배수관 연결부 막힘 및 누수는 상부 집수구에서 유입된 이물질이 배수관 내부에 퇴적되어 우기시 표면수가 배수관내 유도배수처리가 되지 못하여 배수관 연결부로 누수가 발생하는 것으로 판단되며, 배수관 내부 청소를 통한 유지관리가 요구된다.
- 배수관 유출부 막힘은 P8 교각 기둥부에 고정된 배수관의 유출부에 성토를 실시하여 우기시 배수관 막힘으로 표면수의 배수처리가 불량한 상태이며, 원활한 배수기능 확보를 위해 유출부에 대한 정비(토사제거, 배수로 설치 등)가 요구된다.
- 유도배수관 탈락은 시공미흡에 의한 손상으로 판단되며, 방치시 지속적인 낙수에 의해 콘크리트 부재의 열화, 박리 등을 유발할 우려가 있으므로 유도배수관 재설치를 통한 정비가 요구된다. 유도배수관 설치시 주 하부 콘크리트에 영향을 미치지 않게 충분한 길이로 연장하거나 배수관과의 연결을 고려해야 한다.

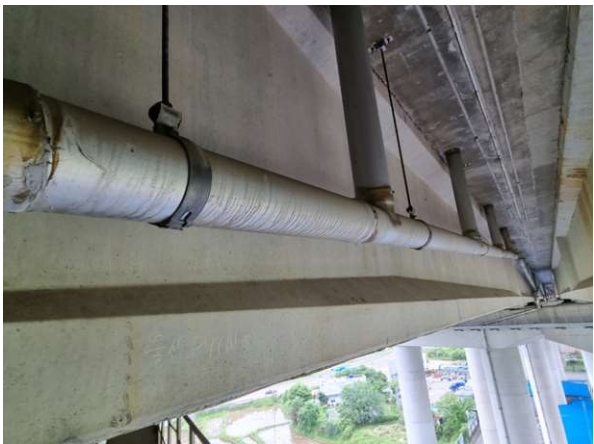
| 손상현황 | • S10 유도배수관 탈락(1EA) | 손상현황 | • S7 배수관 상태양호 |
| 원 인 | • 시공미흡 등 | 원 인 | • - |

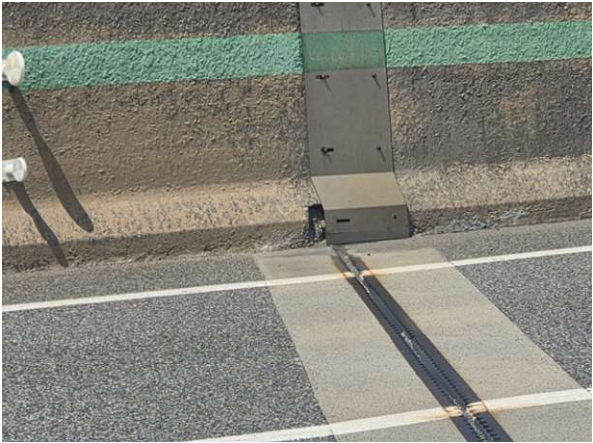
| 손상현황 | • S2 중분대 파손(0.2m×0.3m) | 손상현황 | • S3 방호벽 균열(0.3mm미만) |
| 원 인 | • 시공미흡 | 원 인 | • 건조수축, 거푸집 조기탈거 등 |

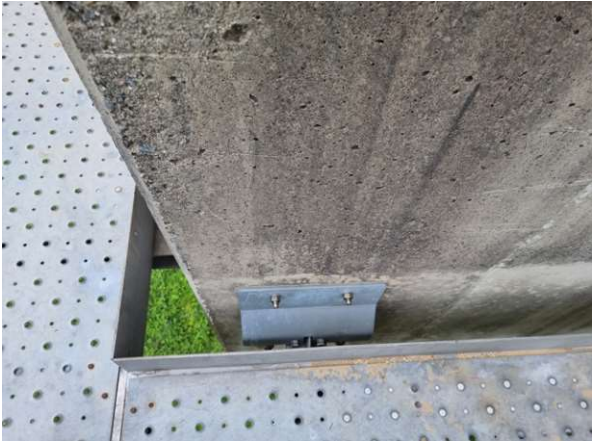
| 손상현황 | • P7 점검통로 브라켓 및 앵커 보강부 상태양호 | 손상현황 | • P5 점검통로 브라켓 및 앵커 상태양호 |

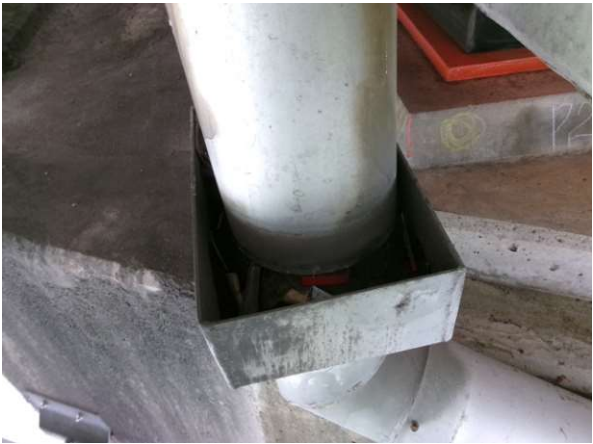
| <p>S2 배수관 연결부 막힘(1EA)</p> | <p>S8(P8) 배수관 유출부 막힘(1EA)</p> |

| 구분 | 유해·위험요인 | 점검결과 | 내용 | 보수방안 | 비고 |
|---|---|---|---|---|---|
| 6 | 교량 집수구 막힘(미끄럼·결빙) | <input checked="" type="checkbox"/> 유, <input type="checkbox"/> 무 | 배수관 연결부 막힘,<br>배수관 유출부 막힘 | 정비(청소) | |

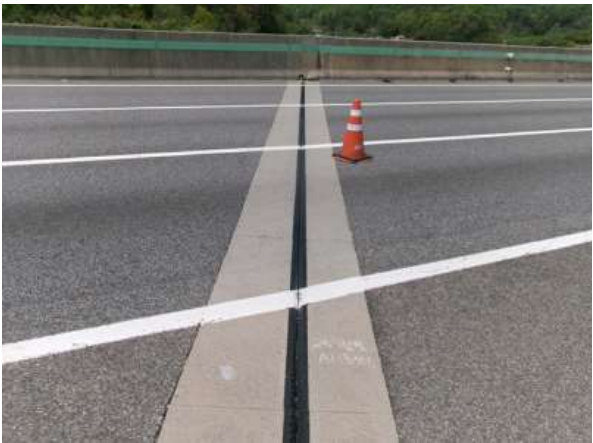
| <p>신축이음 상태양호</p> | |

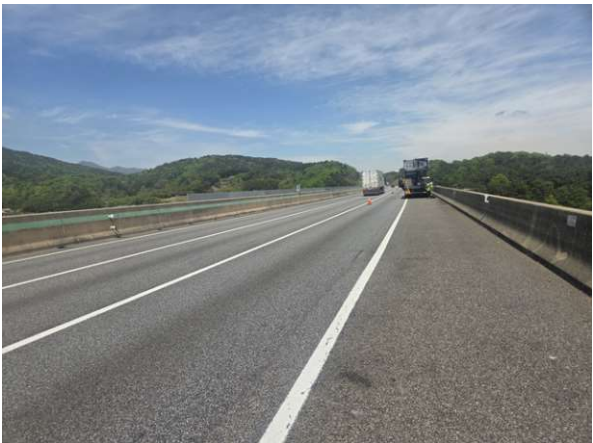
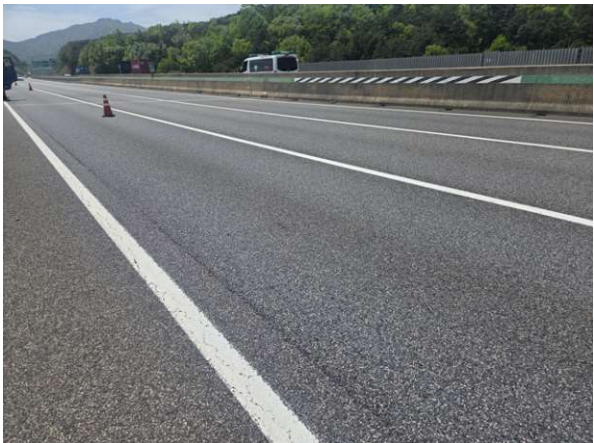
| <p>교면포장 상태양호</p> | <p>교면포장 상태양호</p> |

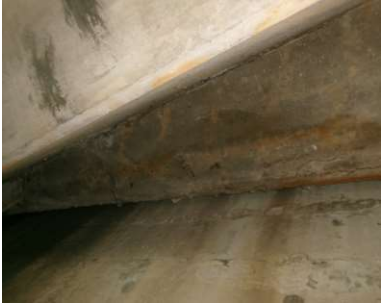
| ① 바닥판하면 층분리 - 진전 여부확인 | ② 거터 층분리 - 진전 여부확인 | ③ 교대 균열 - 진전 여부확인 |

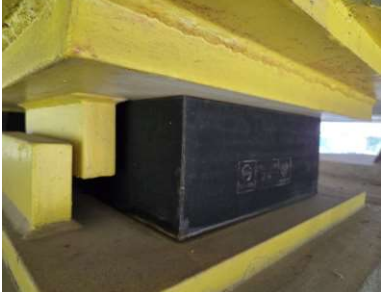
| ④ 교량받침 탄성패드 들뜸 - 진전 여부확인 | ⑤ 교량받침 플레이트 부식 - 진전 여부확인 | ⑥ 신축이음 하부 누수 - 진전 여부확인 |
