## 43. 좌광천교(울산)

### 43.1 시설물의 개요

본 시설물은 부산광역시 기장군 일광면 원리 산 75-1에 위치한 교량으로 총 연장 270.0m, 폭 15.7m로 시공되어 있다.

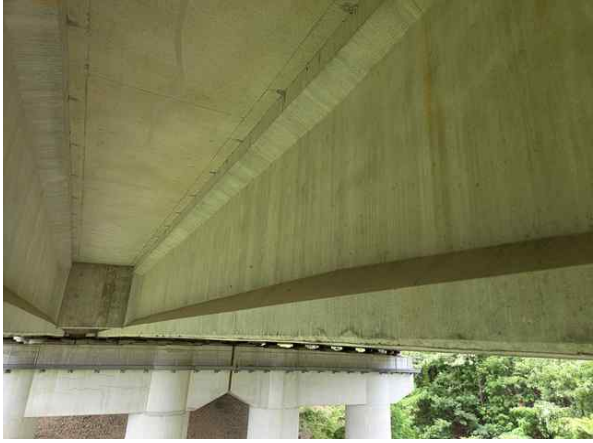
| 손상현황 | • S2-G4 거더 상태양호 | 손상현황 | • S4-G4 파손(0.3m×0.2m) |
| 원 인 | • - | 원 인 | • 외부충격, 시공미흡 등 |

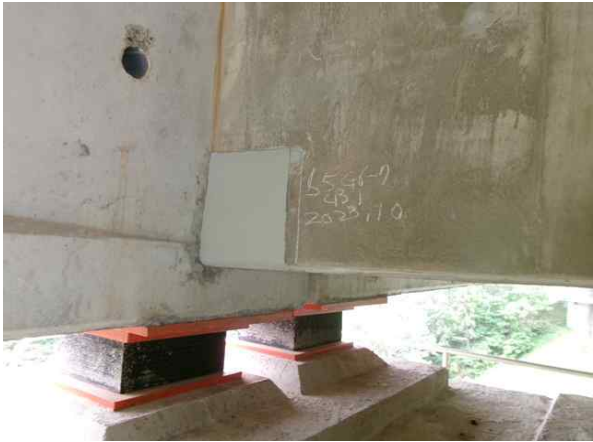
| 손상현황 | • S5 가로보 철근노출 보수됨 | 손상현황 | • S8 가로보 들뜸 보수됨 |
| 원 인 | • - | 원 인 | • - |

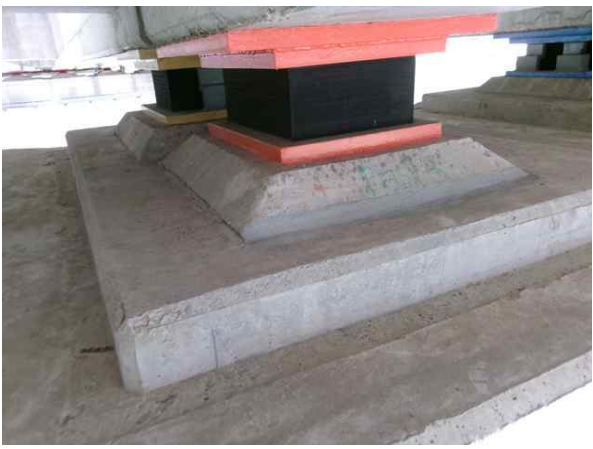
| 손상현황 | • P4-SH7(A1) 무수축물탈균열(0.3mm미만) | 손상현황 | • P5-SH3(A1) 무수축물탈 박락 보수됨 |
| 원 인 | • 건조수축, 거푸집 조기탈거 등 | 원 인 | • - |

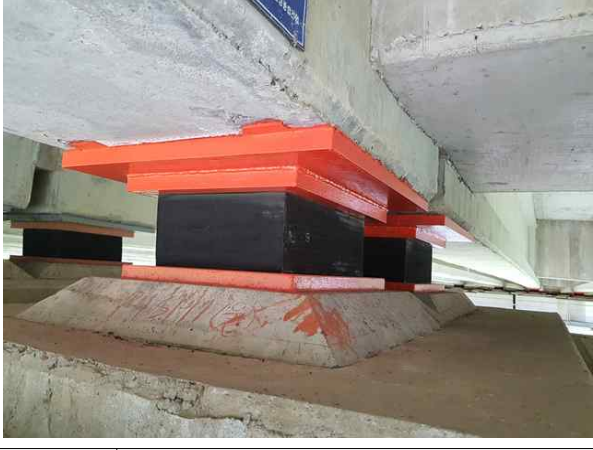
| 손상현황 | • P7-SH1(A1) 플레이트 부식 보수됨 | 손상현황 | • A2-SH3 무수축물탈 충분리(0.1m×0.3m) |
| 원 인 | • - | 원 인 | • 시공미흡, 다짐미흡 등 |

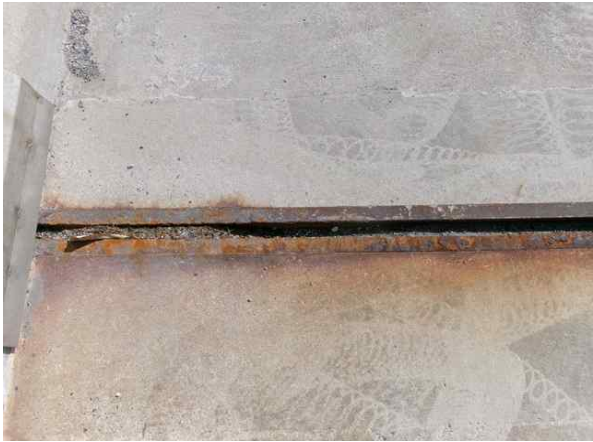
| 손상현황 | • P6 유간 토사퇴적(L=3.0m) | 손상현황 | • P6 본체부식(L=2.0m) |
| 원 인 | • 차량통행, 장기공용 등 | 원 인 | • 차량 반복통행, 장기공용 등 |

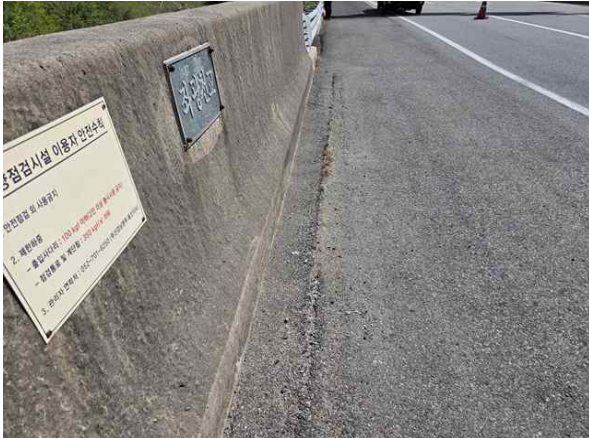
| 손상현황 • S1 접속부 단차(L=7.0m) | 손상현황 • S2 포장 균열(L=2.0m×3EA) |
| 원 인 • 시공미흡, 차량 윤하중 등 | 원 인 • 건조수축, 차량 윤하중 등 |

| 조치방안 • 주의관찰 | 조치방안 • 주의관찰 |

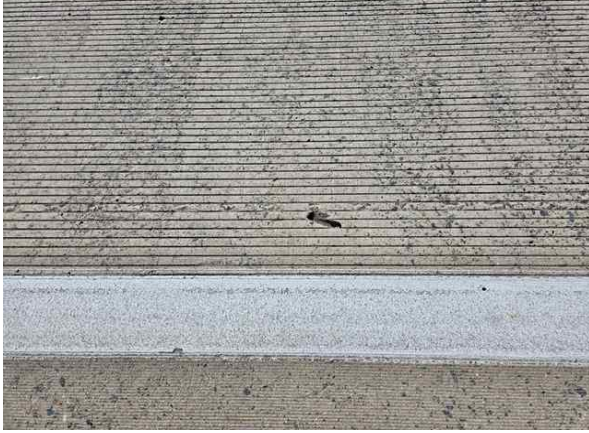
| 손상현황 • S3 포장 패임(0.1m×0.2m) | 손상현황 • S4 포장 망상균열(30.0m×10.0m) |
| 원 인 • 건조수축, 차량 윤하중 등 | 원 인 • 건조수축, 차량 윤하중 등 |

| 구분 | 손상 내용 | 단위 | 2023년<br>정밀안전점검 | | 2025년<br>정밀안전점검 | | 증,감<br>(▲, ▼) | 비고 |
|---|---|---|---|---|---|---|---|---|
| | 포장 패임 | m <sup>2</sup> | 0.05 | 4 | 0.07 | 5 | ▲ 0.02 | 신규손상 |

| 조치방안 • 주의관찰 | 조치방안 • 주의관찰 |

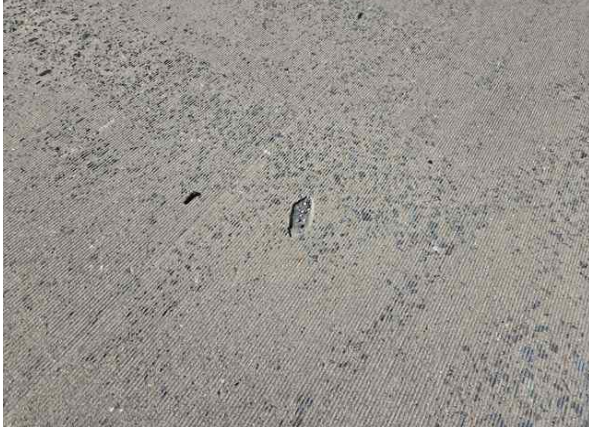
| 손상현황 • S4 포장 패임(0.1m×0.1m) | 손상현황 • S5 포장 망상균열(30.0m×10.0m) |
| 원 인 • 건조수축, 차량 윤하중 등 | 원 인 • 건조수축, 차량 윤하중 등 |

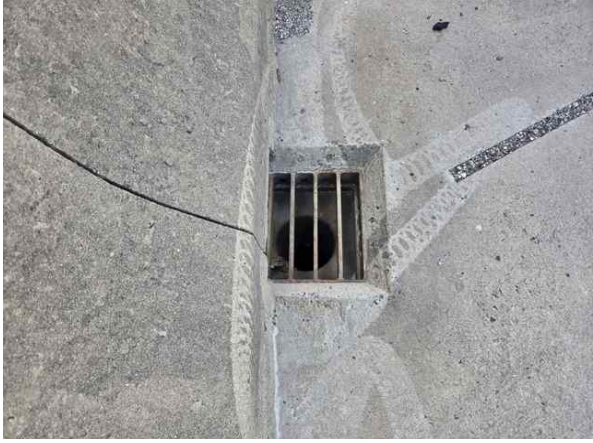
| 손상현황 | • S3 배수구 막힘 보수됨 | 손상현황 | • S4 배수관 연결부 누수(1EA) |

| 조치방안 | • 상태양호 | 조치방안 | • 연결부 실링처리 |

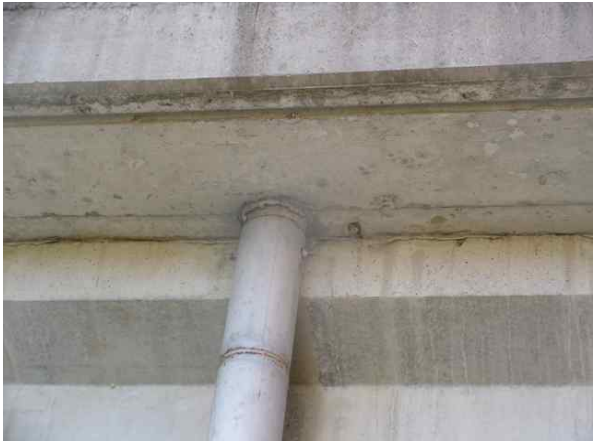
| 손상현황 | • S4 배수관 연결부 누수(1EA) | 손상현황 | • S9 배수관 행거로이드 고정불량(1EA) |
| 원 인 | • 시공미흡, 장기공용 등 | 원 인 | • 시공미흡, 장기공용 |

- 배수시설에서 조사된 배수관 행거로이드 고정볼량 및 탈락은 시공미흡 및 장기공용에 의한 손상으로 판단되며, 교량의 안전에 직접적으로 영향은 없는 것으로 조사되었으며, 손상의 진전 시 배수관 낙하 등의 안전사고가 우려되므로 행거로이드 재설치 등의 보수가 필요한 것으로 판단된다.
- 배수관 연결부 누수는 배수관 시공시 실링처리가 미흡한 부분에 누수가 발생하는 손상으로 판단되며, 방치시 지속적인 누수에 의해 거더 부재의 열화, 박리 등을 유발할 우려가 있으므로 실링처리를 통한 누수 보수가 요구된다.

| 조치방안 | • 연결부 실링처리 | 조치방안 | • 재설치 |

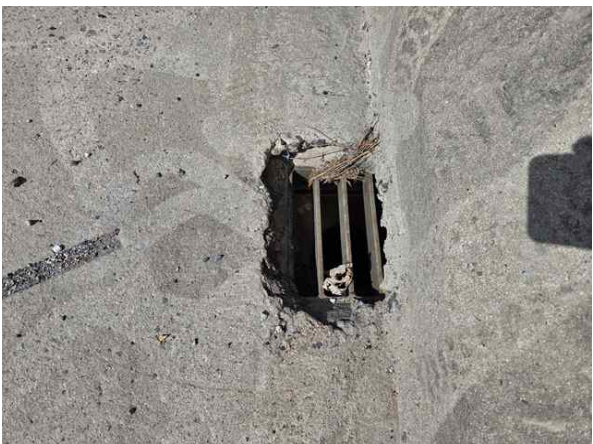
| 손상현황 | • S9 배수관 행거로이드 탈락(1EA) | 손상현황 | • S9 배수구 막힘 보수됨 |

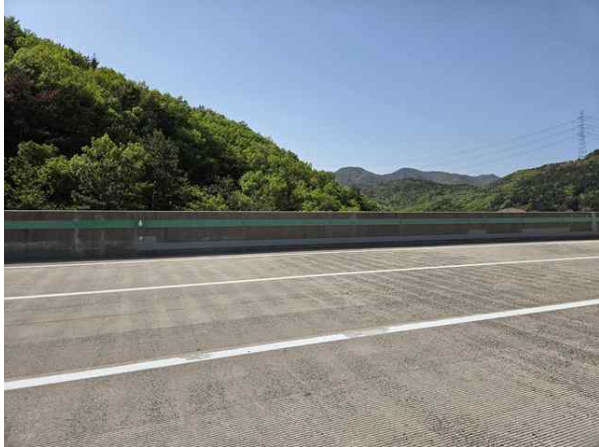
| 손상현황 | • S1 방호벽 중분대 균열(0.3mm미만) | 손상현황 | • S2 방호벽 중분대 균열부백태 보수됨 |

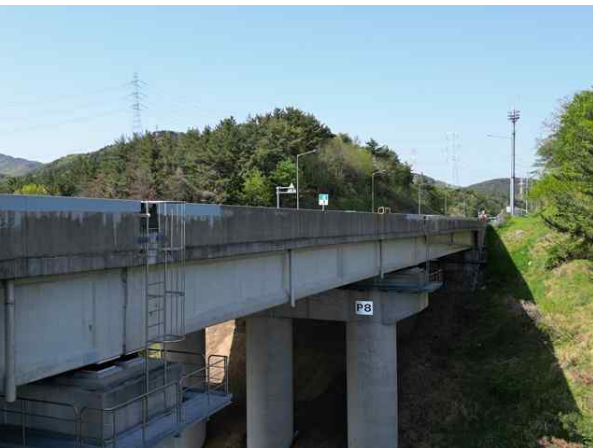
| 손상현황 | • S8 방호벽 균열부백태 보수됨 | 손상현황 | • S9 방호벽 균열(0.3mm미만) |

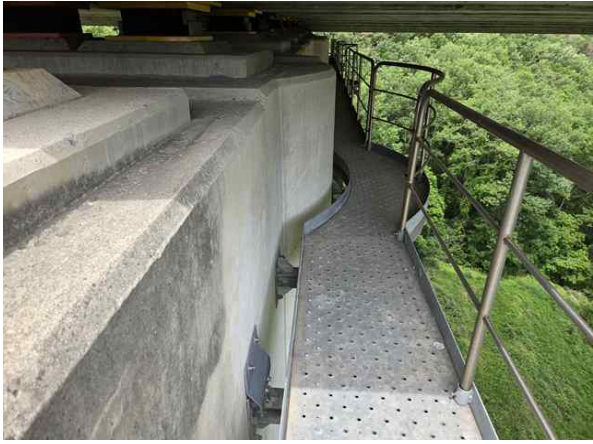
| 손상현황 | • P2 점검통로 상태양호 | 손상현황 | • P8 점검통로 브라켓 및 앵커 상태양호 |

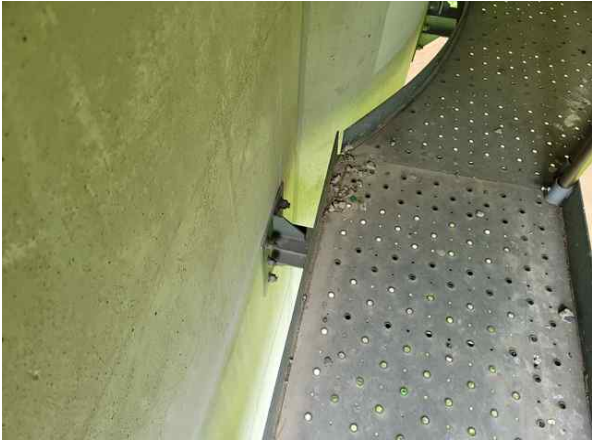
- 점검시설에서 앵커볼트의 절단흔적, 앵커볼트 주변 콘크리트 파손 및 균열은 조사되지 않은 건전한 상태이며, 점검시설에 대한 보강(브라켓 및 앵커볼트)으로 고정상태는 양호한 것으로 조사되었다.

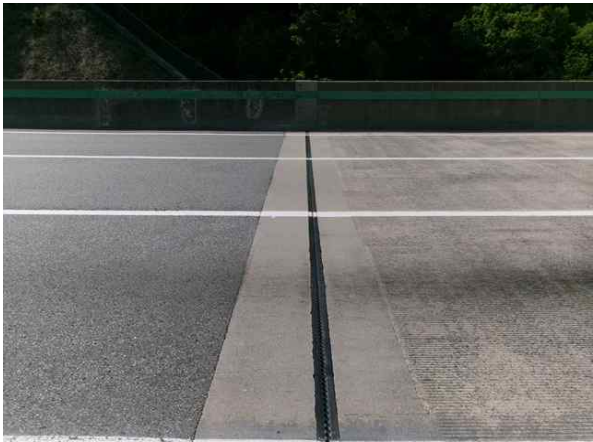
| <p>신축이음 상태양호</p> | |

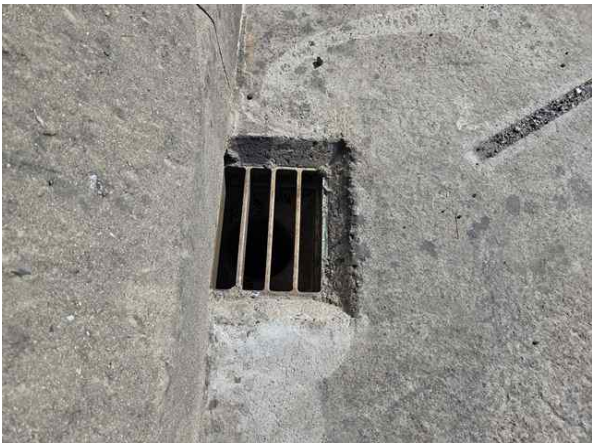
| <p>교량 배수관 행거로이드 탈락</p> | <p>교량 집수구 상태양호</p> |

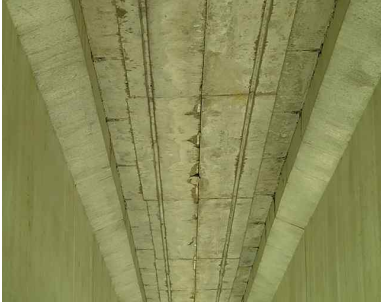
| ① 바닥판하면 박락 - 진전 여부확인 | ② 거더 파손 - 진전 여부확인 | ③ 교대 교대 - 진전 여부확인 |
