고래진1교(부산)

## 작업사진 및 손상현황

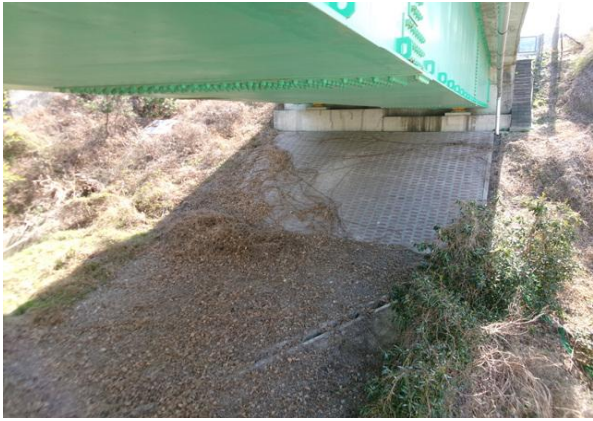
| 기초 | |
|---|---|
| 교대 A1 기초 전경 | 교대 A2 기초 전경 |

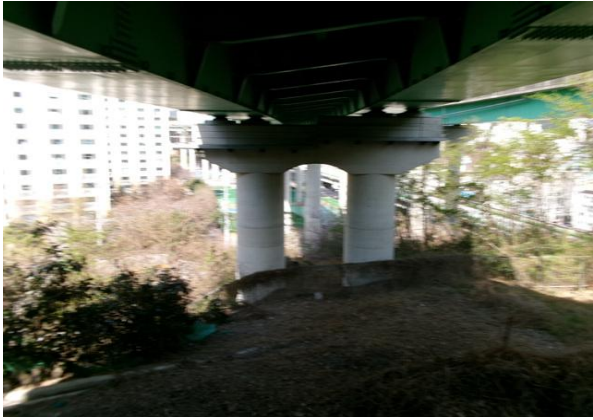
| 기초 | |
|---|---|
| 교각 P1 기초 전경 | 교각 P4 기초 전경 |

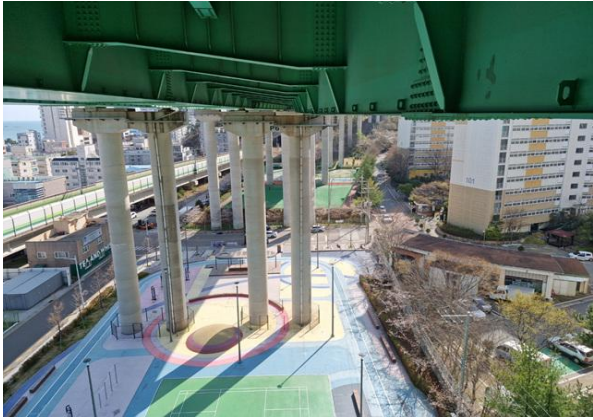
| 기초 | |
|---|---|
| 교각 P4 기초 전경 | 교각 P8 기초 전경 |
