남창천교(부산)

작업사진 및 손상현황

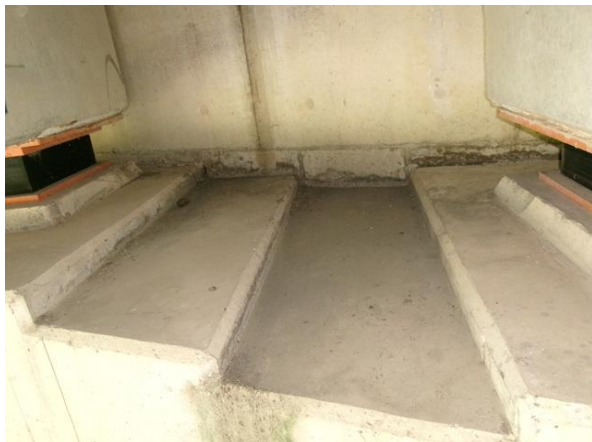
| 손상현황 | · A1 체수흔적 (1.0m×1.0m) |
| 원 인 | · 우수유입 등 |

| 조치방안 | · 주의관찰 |

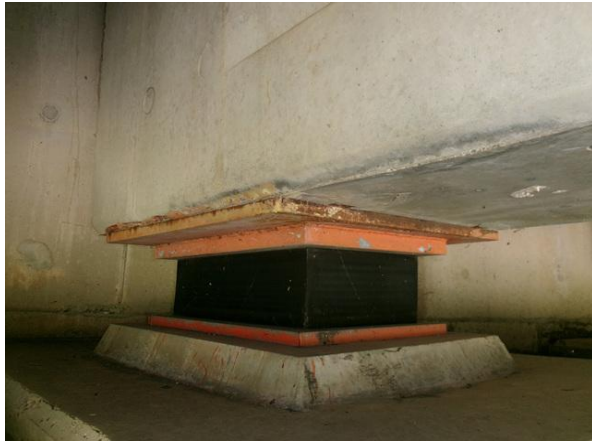
손상현황 · A1-SH3 Plate부식  
원 인 · 도장미흡부 습기흡착 등  
조치방안 · 도장보수

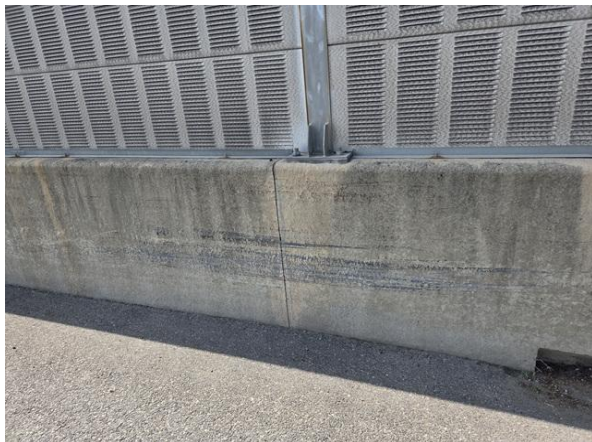
손상현황 · S2 균열(0.5m×3.0m)

원 인 · 공용 중 외부충격 등
