남창천교(울산)

## 작업사진 및 손상현황

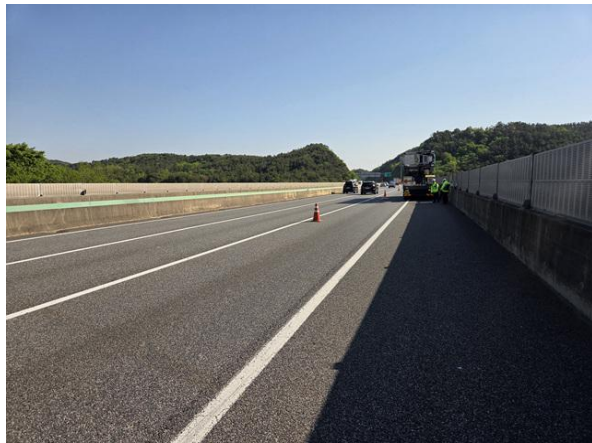
교면포장 전경

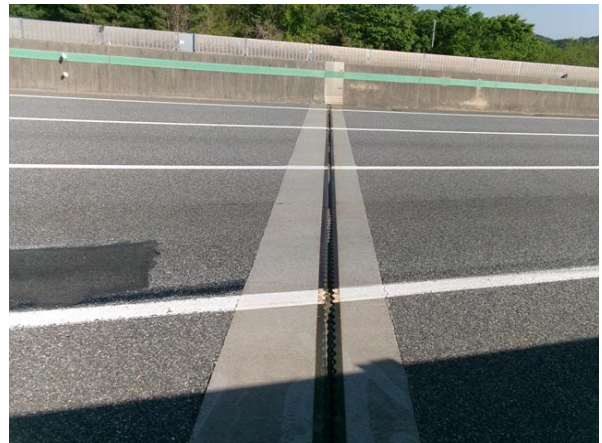
신축이음 전경

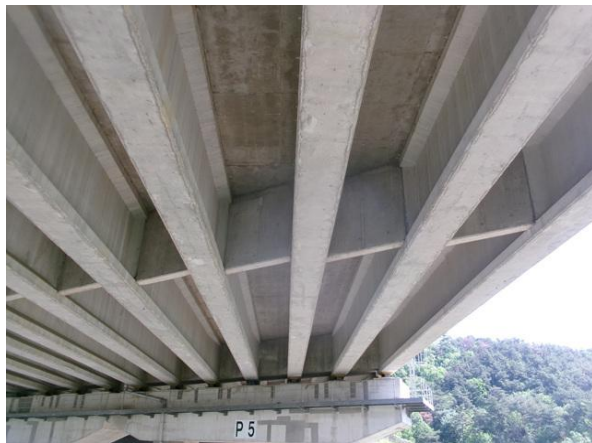
거더 전경

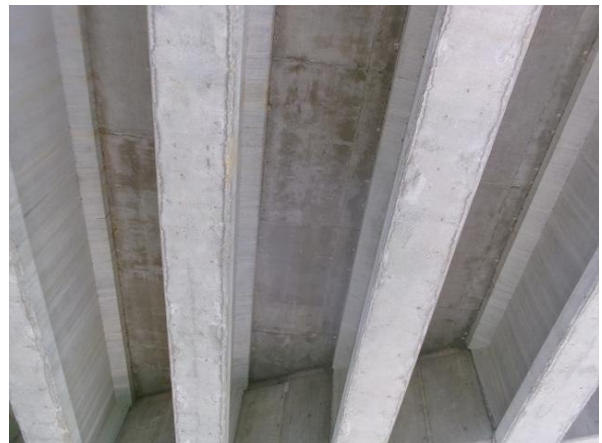
바닥판하면 전경

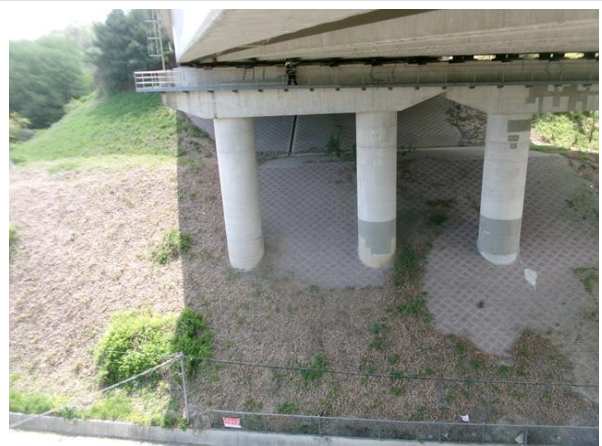
교각 전경
