내리천교(부산)

## 작업사진 및 손상현황

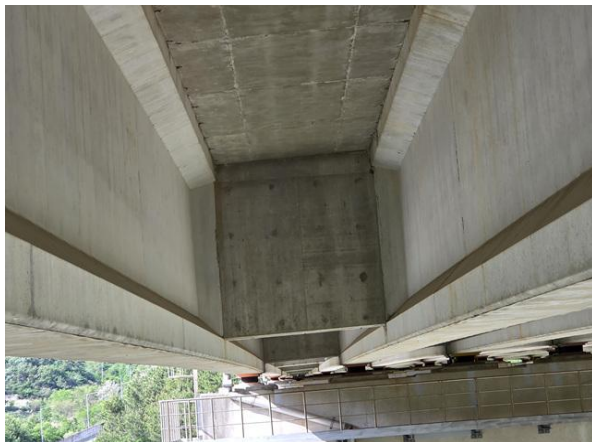
| 손상현황 | · 가로보 S3 상태양호 |

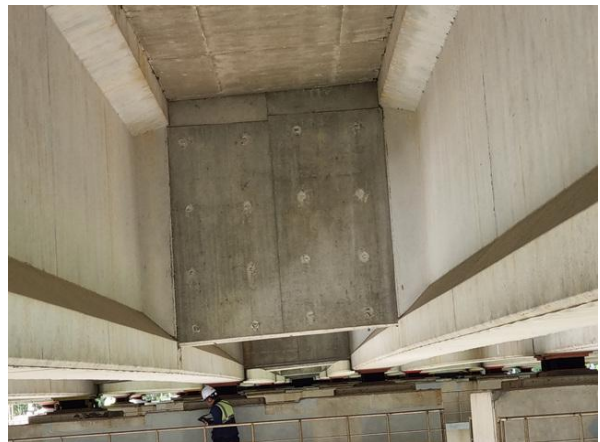
| 손상현황 | · 가로보 S6 상태양호 |

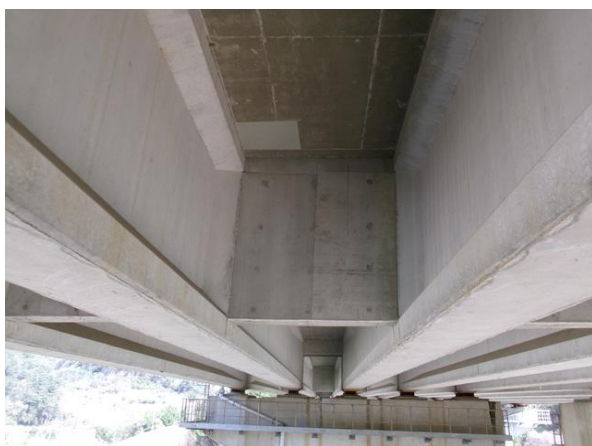
| 손상현황 | · 가로보 S6 상태양호 |

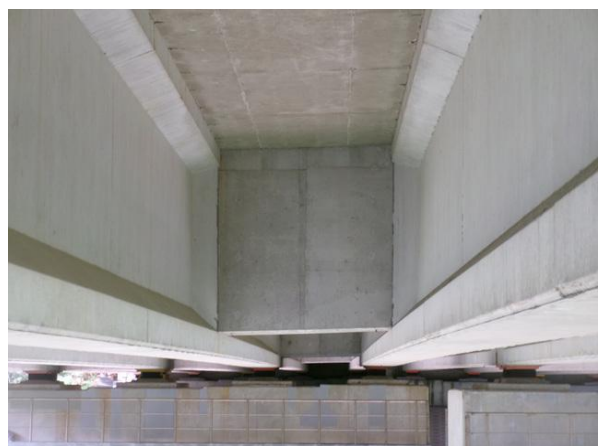
| 손상현황 | · 가로보 S8 상태양호 |

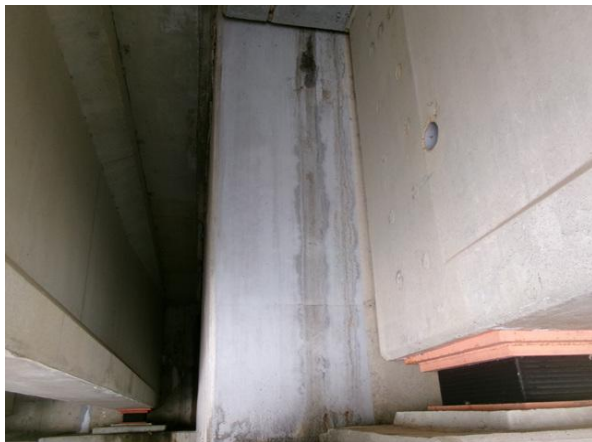
| 손상현황 | · A1 표면오염(0.5m×3.0m) |
| 원 인 | · 우수유입 등 |

| 조치방안 | · 표면처리 |

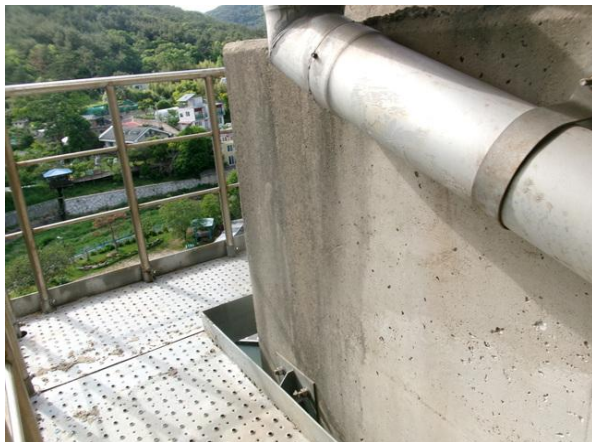
손상현황 · P4 표면오염(0.5m×1.2m)

원 인 · 우수유입 등

조치방안 · 표면처리

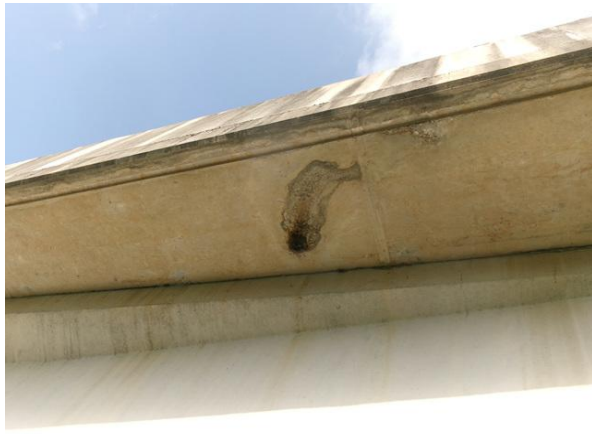
손상현황 · S8 유도배수관 주변 누수(1EA)

원 인 · 유출부 처리미흡

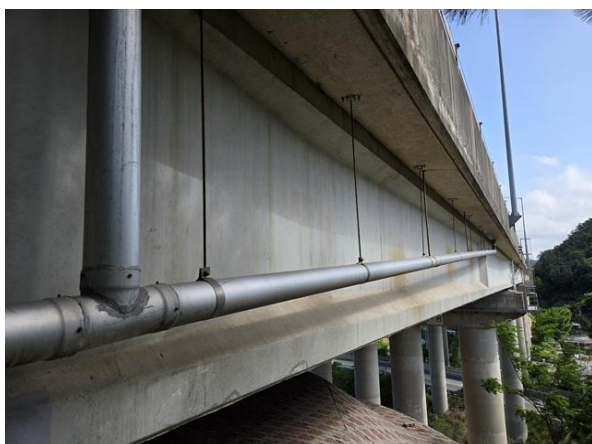
손상현황 · 배수관 상태양호

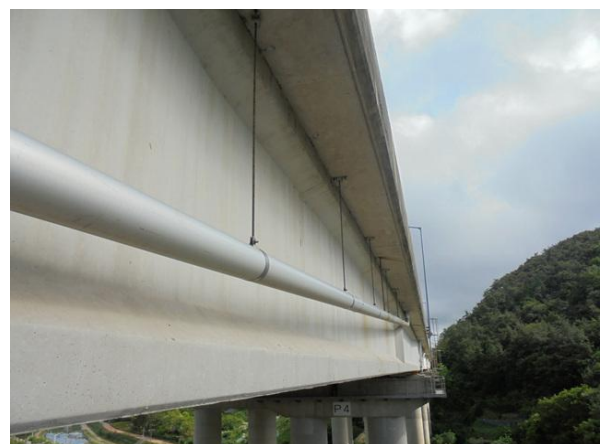
손상현황 · 배수관 상태양호

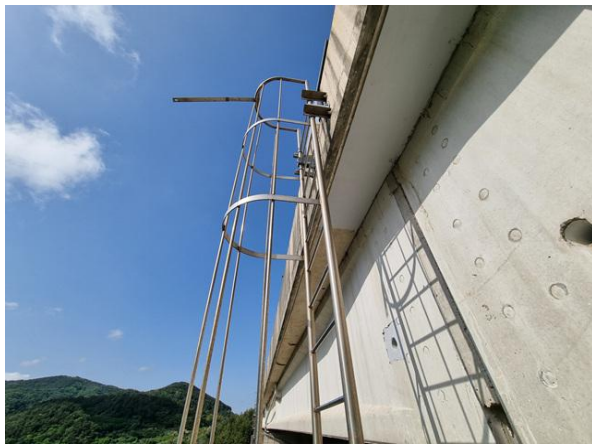
손상현황 · P4 점검로 상태양호

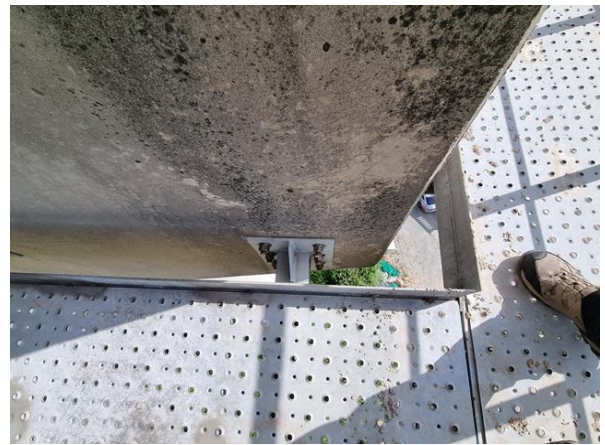
손상현황 · P4 점검로 상태양호

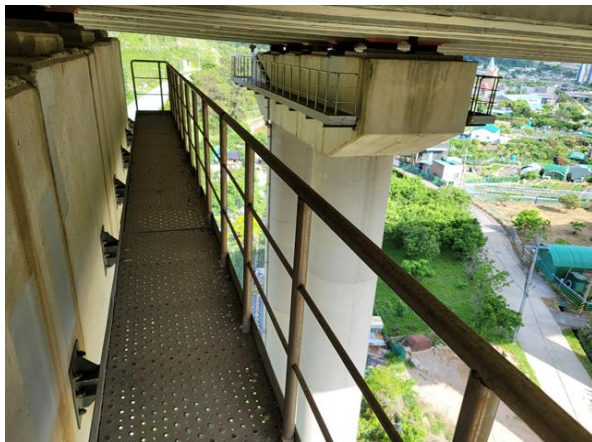
손상현황 · P6 점검로 상탱양호
