내리천교(울산)

## 작업사진 및 손상현황

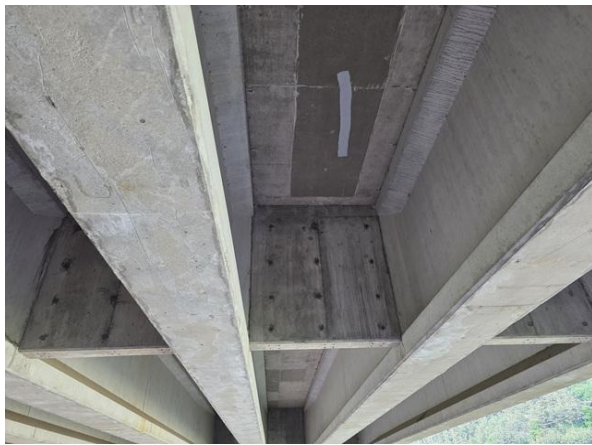
손상현황 · 가로보 S1 상태양호

원 인 · -

조치방안 · -

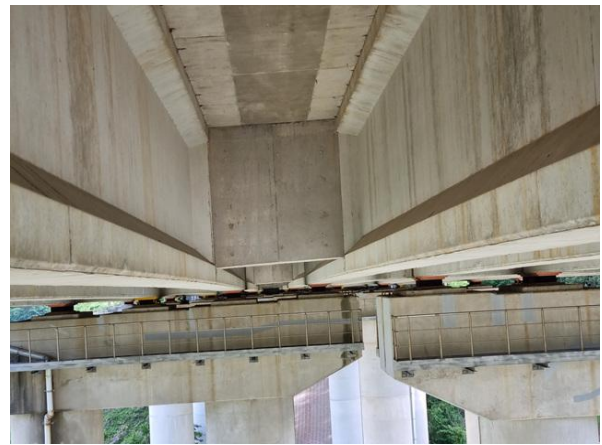
손상현황 · 가로보 S1 상태양호

원 인 · -

조치방안 · -

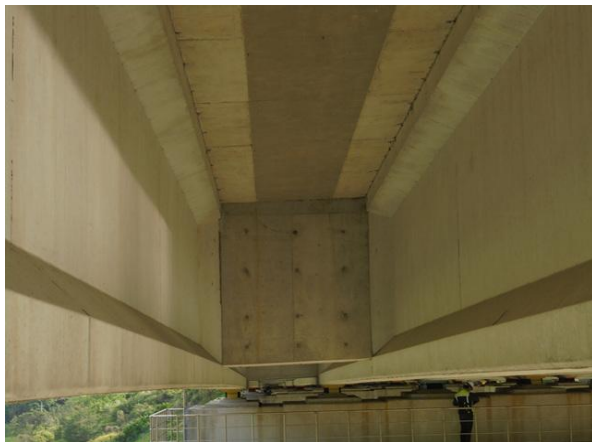
손상현황 · 가로보 S5 상태양호

원 인 · -

조치방안 · -

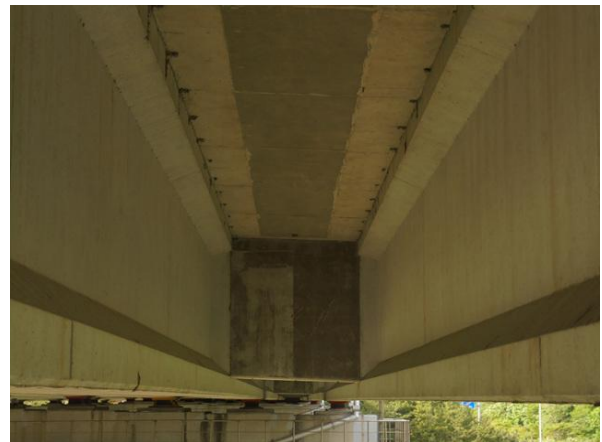
손상현황 · 가로보 S6 상태양호

원 인 · -

조치방안 · -

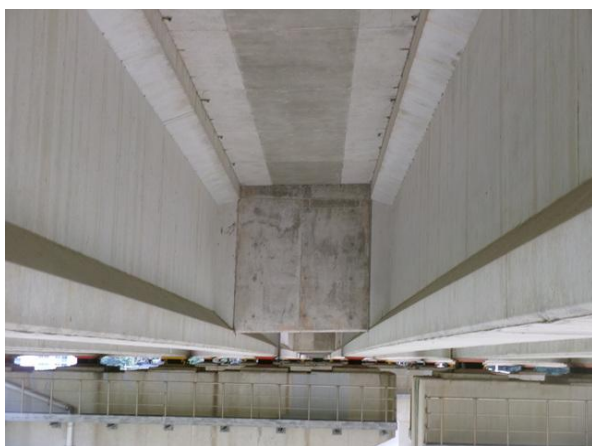
손상현황 · 가로보 S7 상태양호

원 인 · -

조치방안 · -

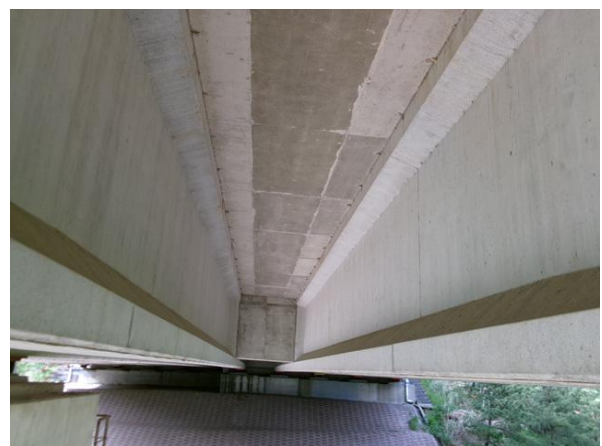
손상현황 · 가로보 S9 상태양호

원 인 · -

조치방안 · -

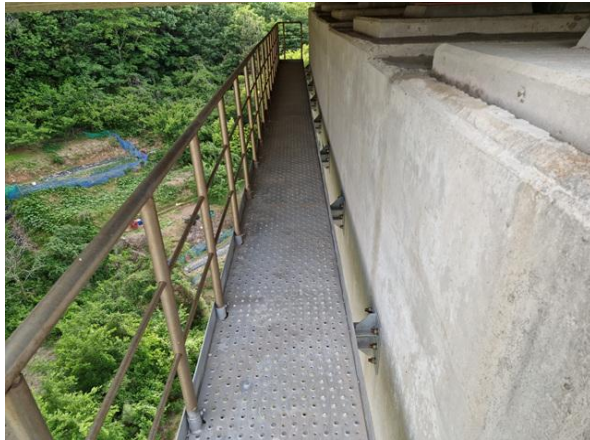
손상현황 · P2 점검로 상태양호

원 인 · -

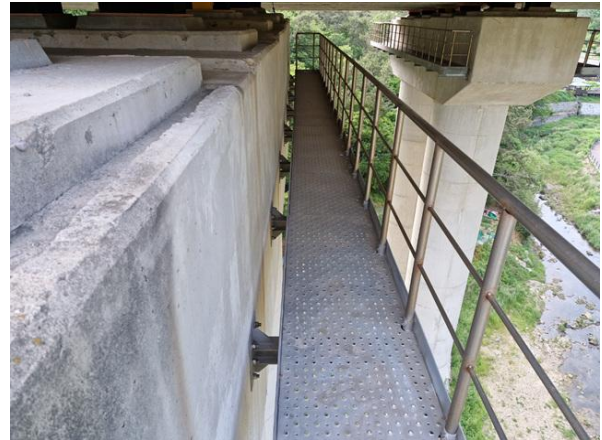
손상현황 · P2 점검로 상태양호

원 인 · -

조치방안 · -

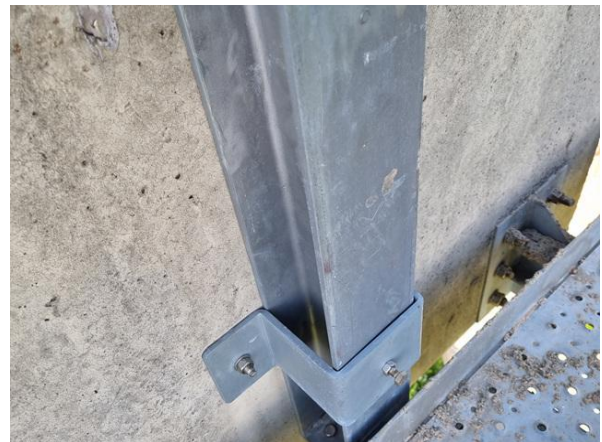
손상현황 · P4 점검로 상태양호
