당사천교(부산)

## 작업사진 및 손상현황

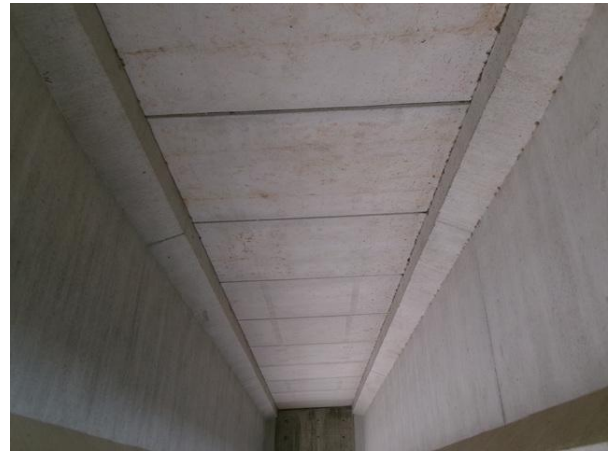
| 손상현황 | · S2 데크플레이트 상태양호 | 손상현황 | · S2 데크플레이트 상태양호 |

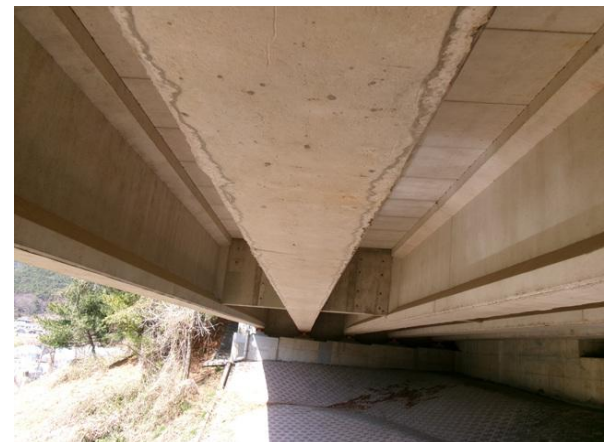
| 손상현황 | · S1 상태양호 | 손상현황 | · S4 상태양호 |
