대운천교(부산)

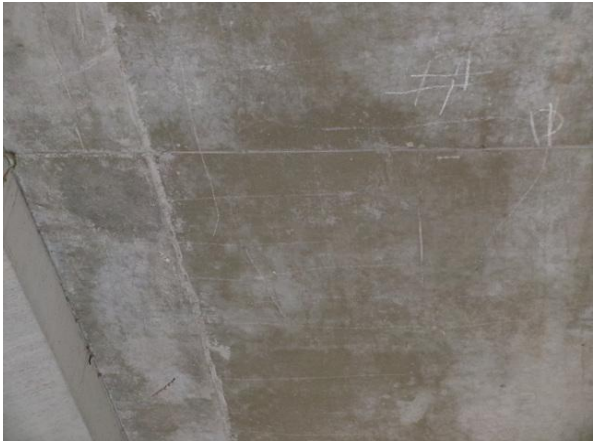
| 손상현황 | · S1 균열(0.3mm미만) | 손상현황 | · S1 망상균열(1.0m×2.0m) |
| 원 인 | · 건조수축 및 거푸집 조기탈거 등 | 원 인 | · 건조수축 및 거푸집 조기탈거 등 |

| 조치방안 | · 표면처리 | 조치방안 | · 표면처리 |

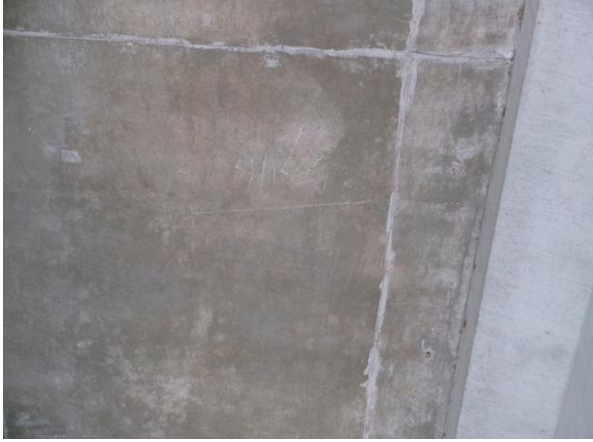
| 손상현황 | · S1 들뜸(0.2m×0.5m) | 손상현황 | · S2 균열(0.3mm미만) |
| 원 인 | · 다짐미흡부 우수유입 등 | 원 인 | · 건조수축 및 거푸집 조기탈거 등 |

| 조치방안 | · 단면보수 | 조치방안 | · 표면처리 |

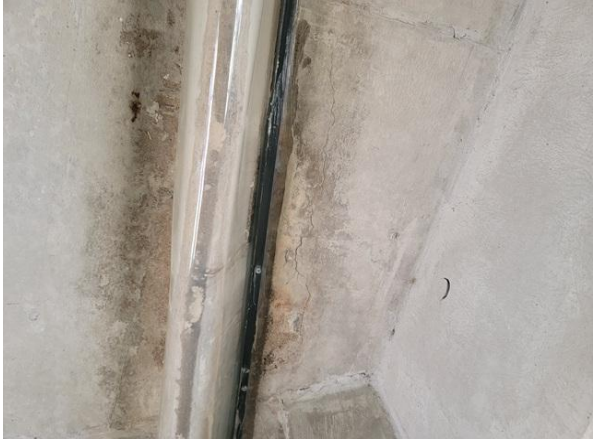
| 손상현황 | · S4 층분리(1.5m×0.3m) | 손상현황 | · S4 층분리(1.5m×0.3m) |
| 원 인 | · 다짐미흡부 우수유입 등 | 원 인 | · 다짐미흡부 우수유입 등 |

| 조치방안 | · 단면보수(방청) | 조치방안 | · 단면보수(방청) |

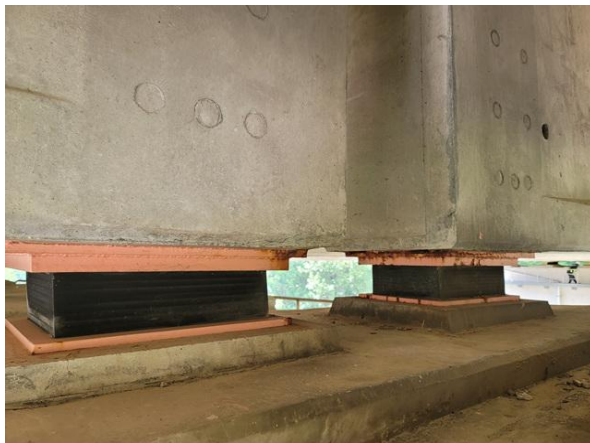
손상현황 · S4-G3 충분리 (0.1m×0.2m)

원 인 · 손상부 우수유입, 다짐미흡 등

조치방안 · 단면보수(방청)

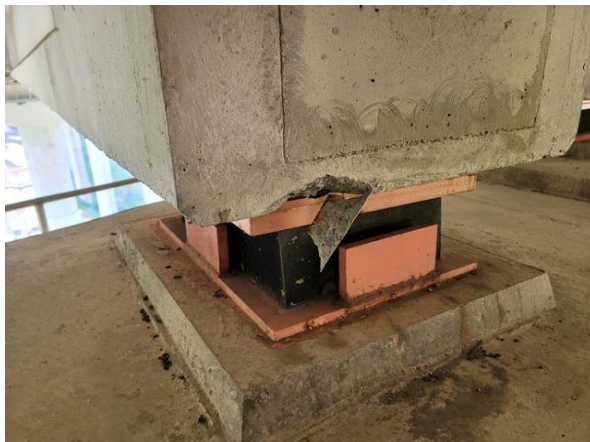
손상현황 · S6-G1 박락 (0.2m×0.2m)

원 인 · 손상부 우수유입, 다짐미흡 등

조치방안 · 단면보수(방청)

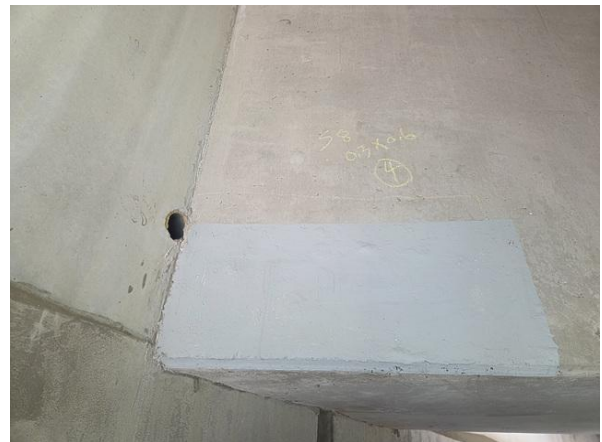
손상현황 · S8 들뜸 보수현황

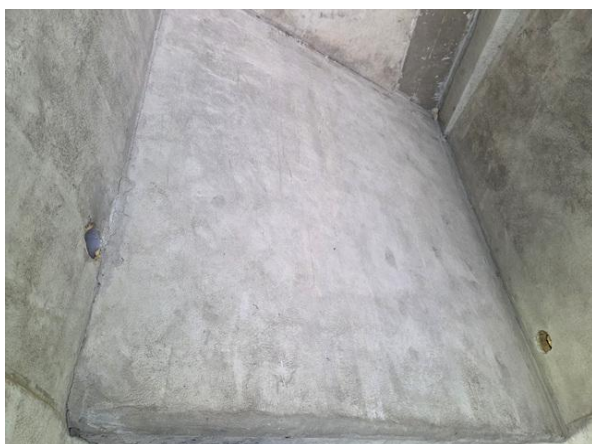
손상현황 · S3 상태현황

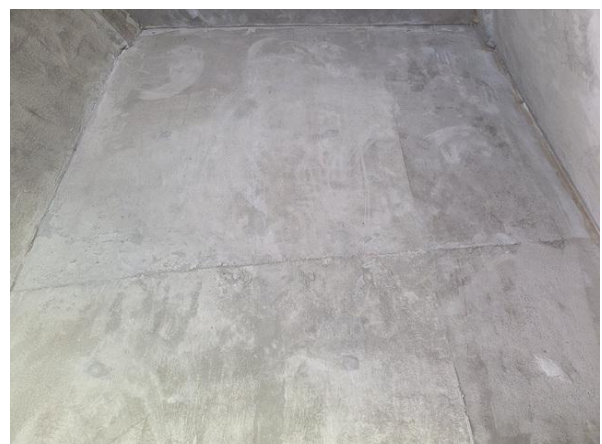
손상현황 · S4 상태현황

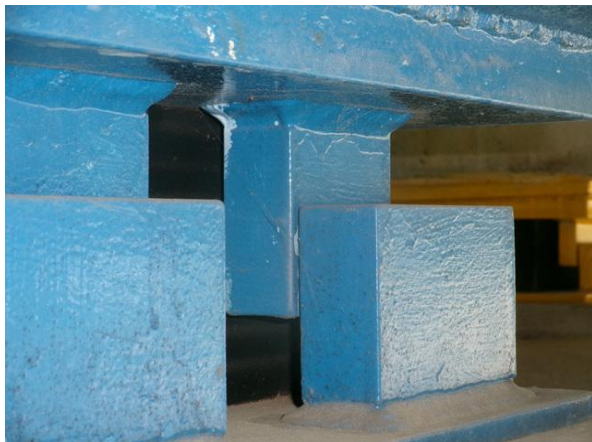
| 손상현황 | · P5-SH4(A2) 스톱퍼 밀착 |
| 원 인 | · 시공오류 등 |

| 조치방안 | · 주의관찰 |

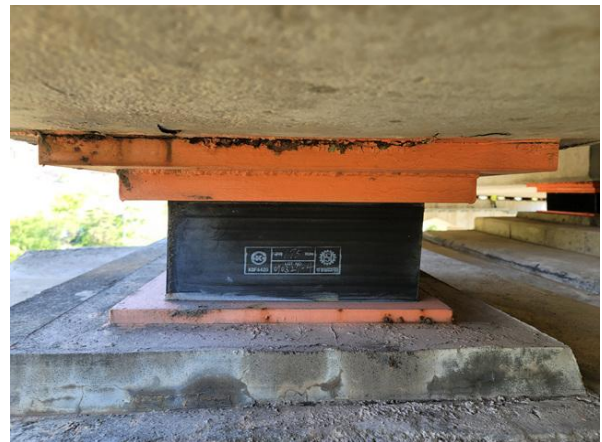
| 손상현황 | · P6-SH1(A1) 탄성패드 밀림 |
| 원 인 | · 시공오류 및 마찰력부족 등 |

| 조치방안 | · 주의관찰 |

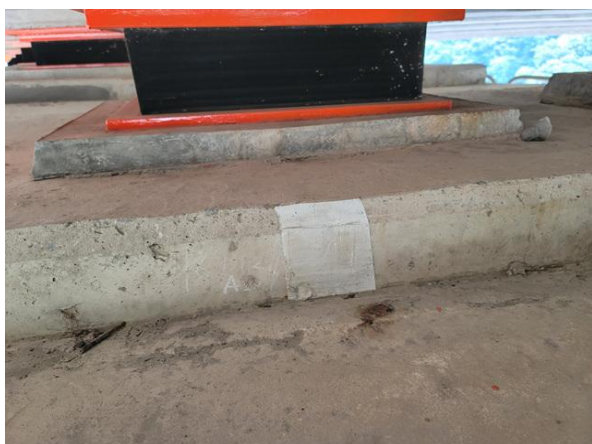
| 손상현황 | · P6-SH2(A2) 파손 및 철근노출 보수현황 |

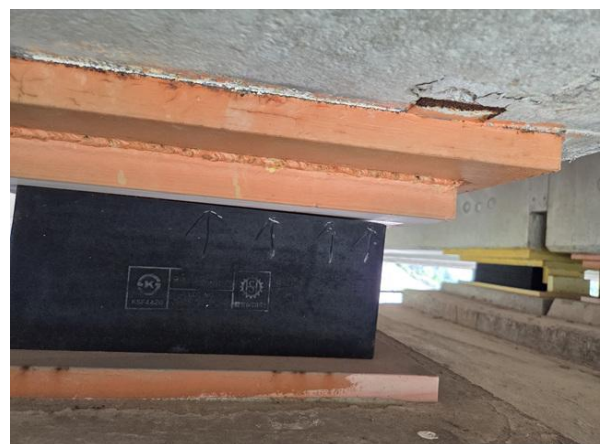
| 손상현황 | · P8-SH1(A1) 탄성패드 들뜸 |
| 원 인 | · 시공오류 및 마찰력부족 등 |

| 조치방안 | · 주의관찰 |

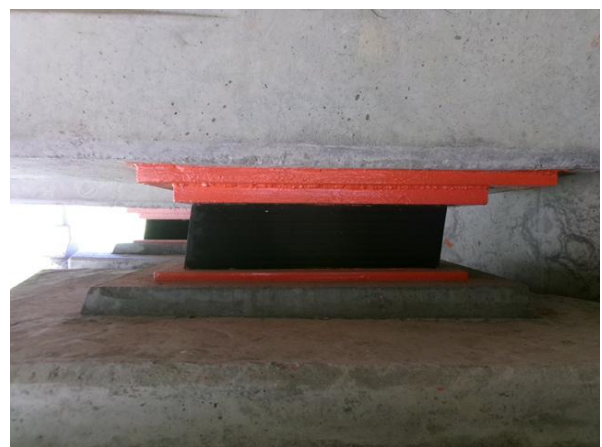
| 손상현황 | · A2-SH6 Plate부식 보수현황 |

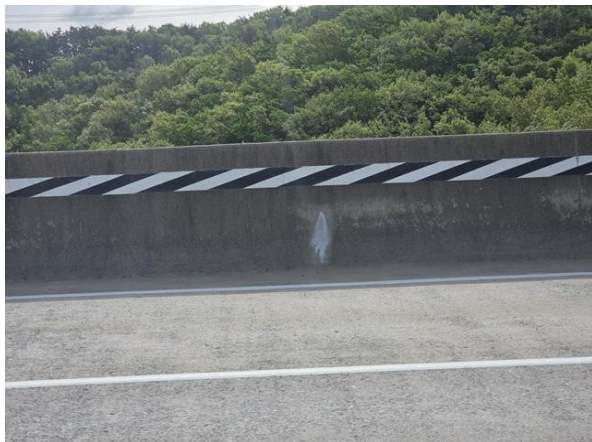
| 손상현황 | · S3 백태(0.2m×1.0m) |
| 원 인 | · 손상부 우수유입, 습기흡착 등 |

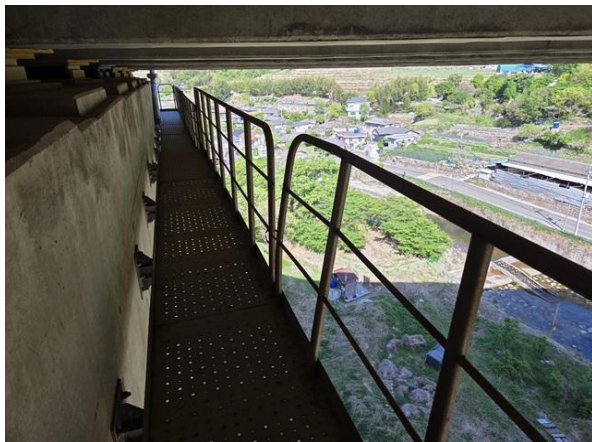
손상현황 · P2 난간변형 (L=1.0m)

원 인 · 외부충격 등

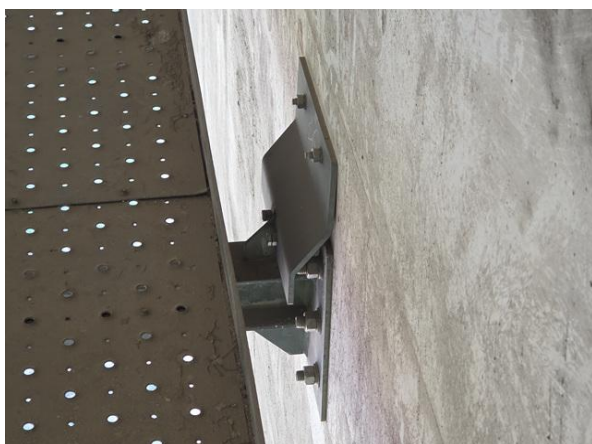
손상현황 · P2 앵커볼트 상태현황

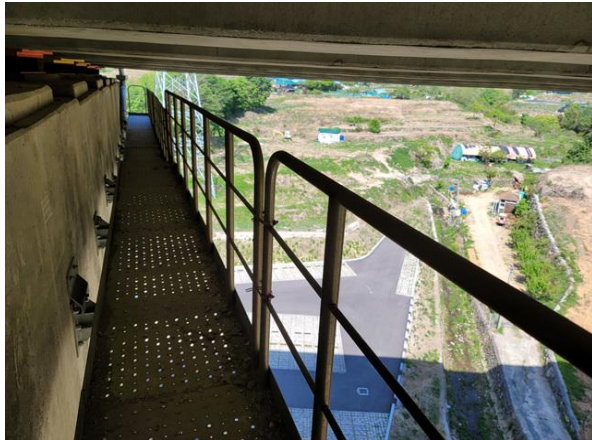
손상현황 · P6 난간 상태현황
