대운천교(울산)

## 작업사진 및 손상현황

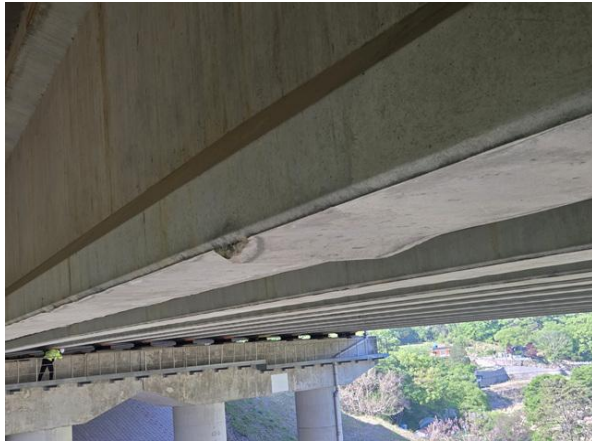
| 손상현황 | · S2-G5 배부름(0.2m×0.5m) |
| 원 인 | · 시공초기 거푸집 고정불량 등 |

| 조치방안 | · 주의관찰 |

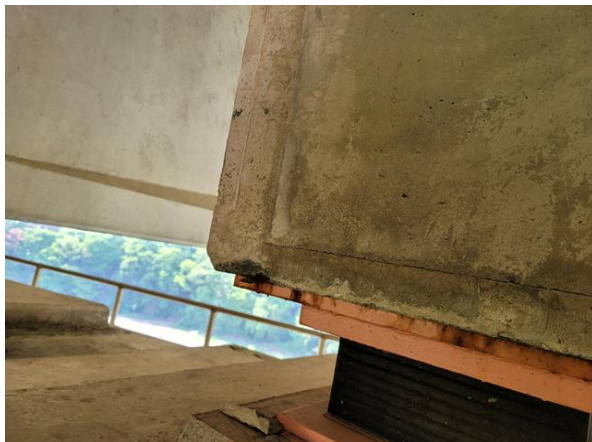
| 손상현황 | · S6-G2 박락(0.2m×0.1m) |
| 원 인 | · 시공초기 다짐미흡 등 |

| 조치방안 | · 단면보수 |

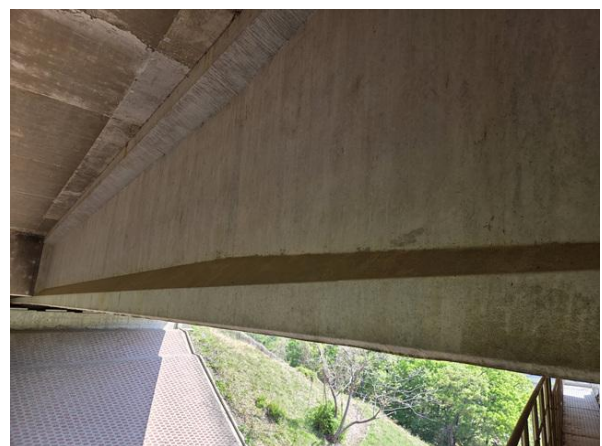
| 손상현황 | · S9-G2 상태양호 |

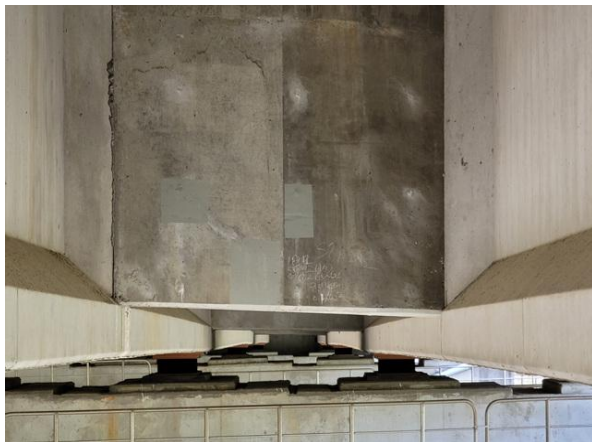
손상현황 · S7 균열부백태(0.1m×0.2m)  
원 인 · 손상부 습기흡착 등  
조치방안 · 표면처리

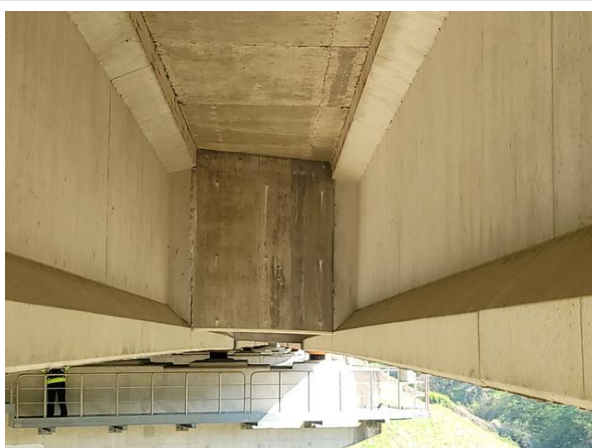
손상현황 · S4 상태양호  
원 인 · -  
조치방안 · -

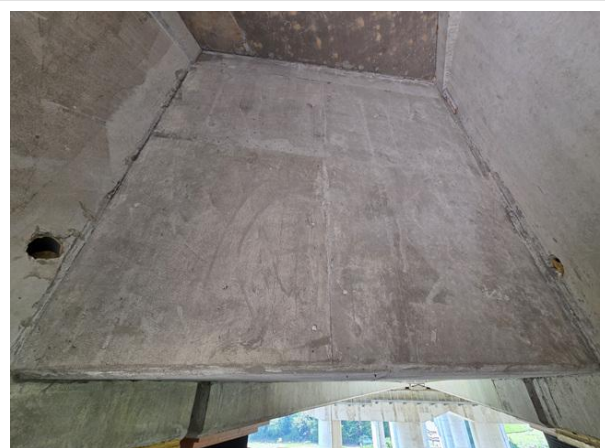
손상현황 · S9 상태양호  
원 인 · -  
조치방안 · -

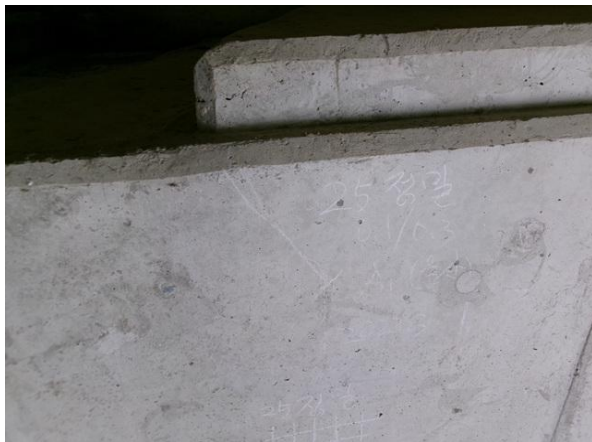
| 손상현황 | · A1 균열(0.3mm미만) |
| 원 인 | · 건조수축, 거푸집 조기탈거 등 |

| 조치방안 | · 표면처리 |

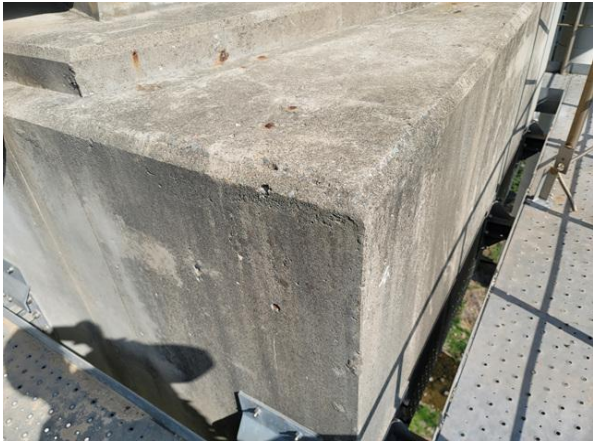
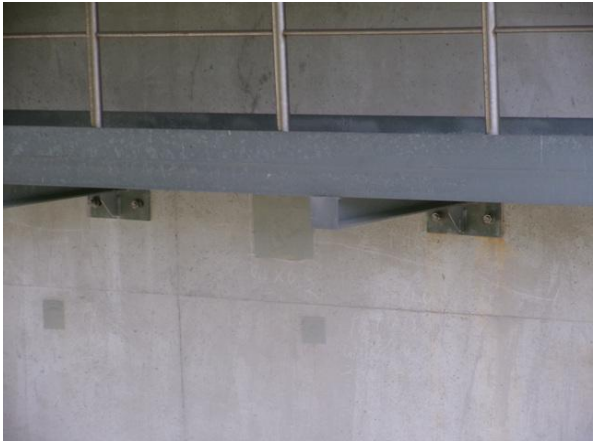
| 손상현황 | · P3 코핑부 표면오염(1.0m×1.5m) | 손상현황 | · P4 코핑부 마감재 박리 -보수- |
| 원 인 | · 외부 우수유입, 외기노출, 열화 등 | 원 인 | · - |

| 조치방안 | · 표면처리 | 조치방안 | · - |

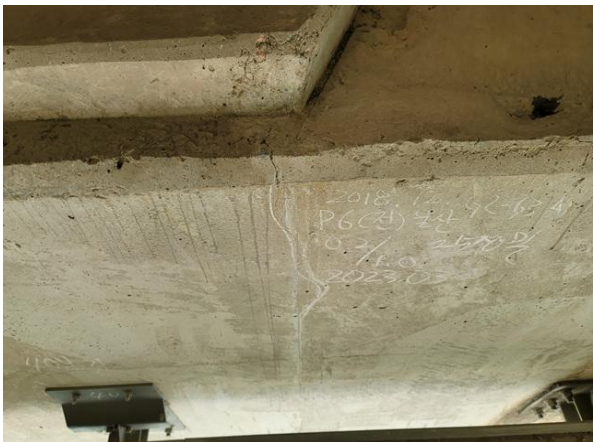
| 손상현황 | · P5 코핑부 균열(0.3mm미만) | 손상현황 | · P6 코핑부 균열(0.3mm미만) |
| 원 인 | · 건조수축, 거푸집 조기탈거 등 | 원 인 | · 건조수축, 거푸집 조기탈거 등 |

| 조치방안 | · 표면처리 | 조치방안 | · 표면처리 |

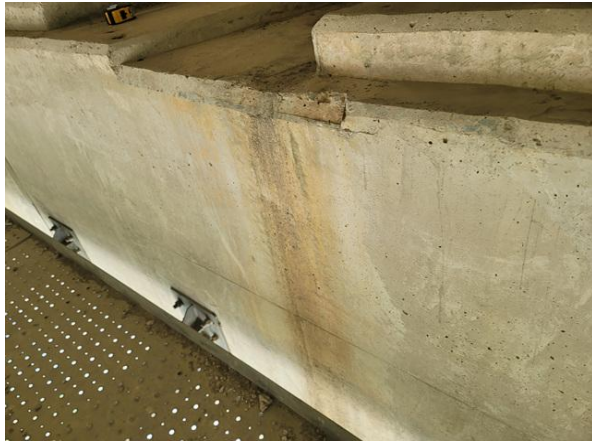
| 손상현황 | · P6 코핑부 표면오염 (0.5m×3.0m) |
| 원 인 | · 신축이음 하부 우수유입 등 |

| 조치방안 | · 표면처리 |

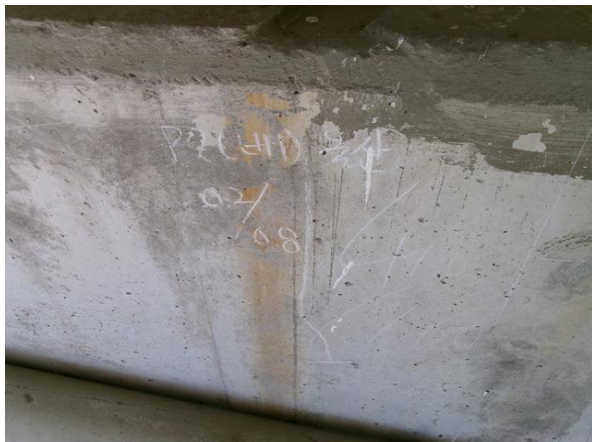
| 손상현황 | · P7 코핑부 균열 (0.3mm미만) |
| 원 인 | · 건조수축, 거푸집 조기탈거 등 |

| 조치방안 | · 표면처리 |

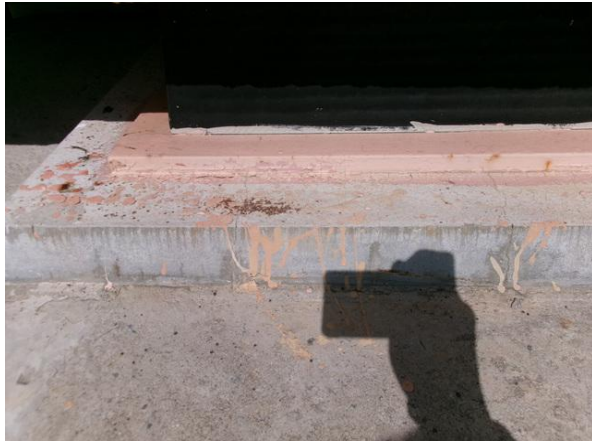
| 손상현황 | · A2-SH7 무수축물탈 균열(0.3mm미만) |
| 원 인 | · 건조수축, 거푸집 조기탈거 등 |

| 조치방안 | · 표면처리 |

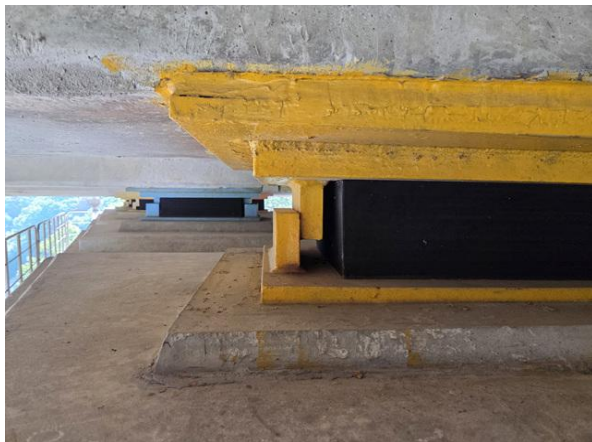
| 손상현황 | · P2-SH3(A2) 스톱퍼 밀착 |
| 원 인 | · 시공오차 등 |

| 조치방안 | · 주의관찰 |

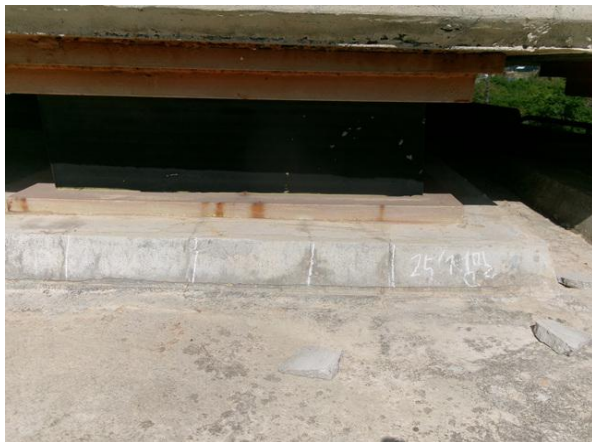
| 손상현황 | · P7-SH7(A1) 무수축몰탈 균열(0.3mm미만) |
| 원 인 | · 건조수축, 거푸집 조기탈거 등 |

| 조치방안 | · 표면처리 |

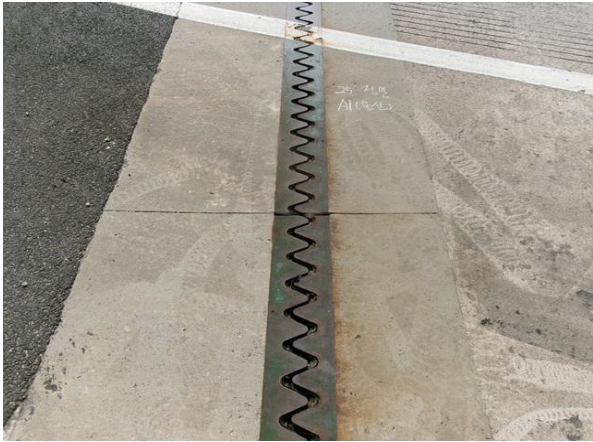
| 손상현황 | · A1 고무재 열화(L=2.0m) | 손상현황 | · A1 고무재 열화(L=2.0m) |
| 원 인 | · 공용기간 증가, 열화 등 | 원 인 | · 공용기간 증가, 열화 등 |

| 조치방안 | · 주의관찰 | 조치방안 | · 주의관찰 |

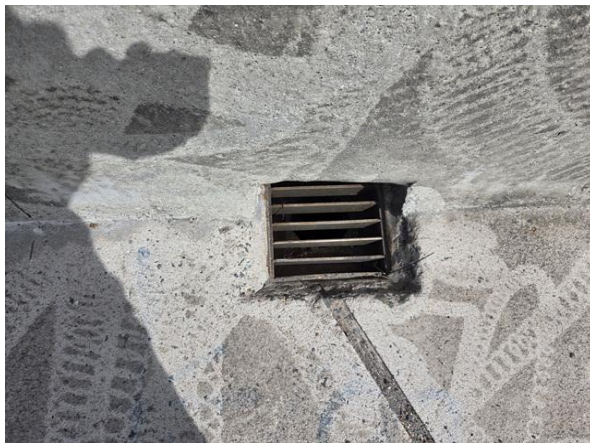
손상현황 · S1 집수구 막힘 -보수-

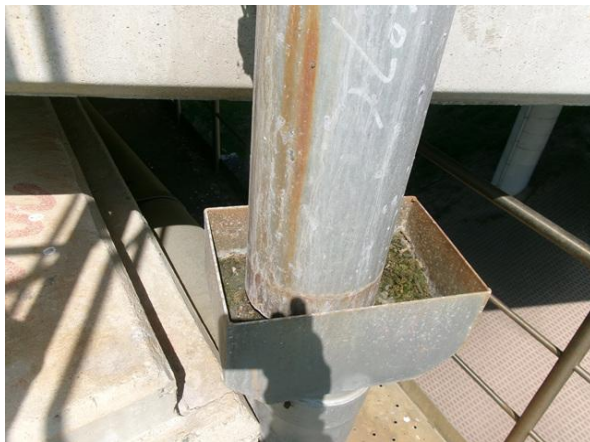
손상현황 · S8 배수관 막힘

원 인 · 공용기간 증가, 비산먼지 퇴적 등

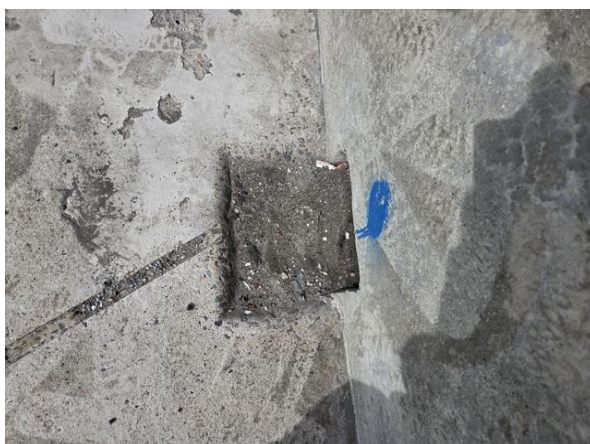
손상현황 · S8 집수구 막힘

원 인 · 공용기간 증가, 비산먼지 퇴적 등

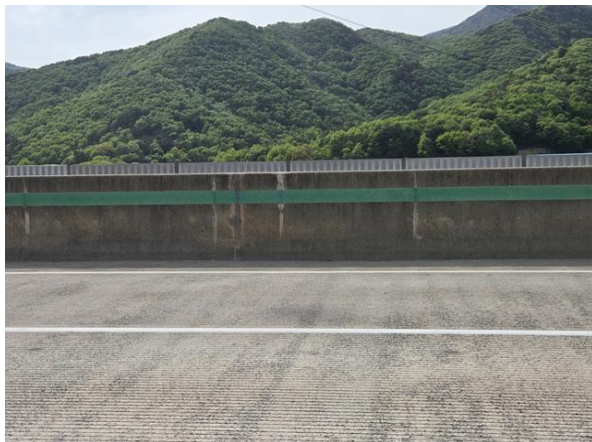
| 손상현황 | · S5 중분대 백태(0.3m×1.5m) |
| 원 인 | · 손상부 우수유입, 습기흡착 등 |

| 조치방안 | · 표면처리 |

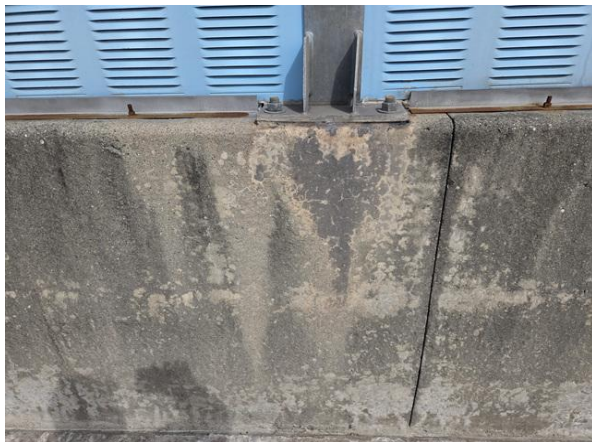
| 손상현황 | · S8 망상균열(0.3m×0.3m) |
| 원 인 | · 건조수축, 거푸집 조기탈거 등 |

| 조치방안 | · 표면처리 |

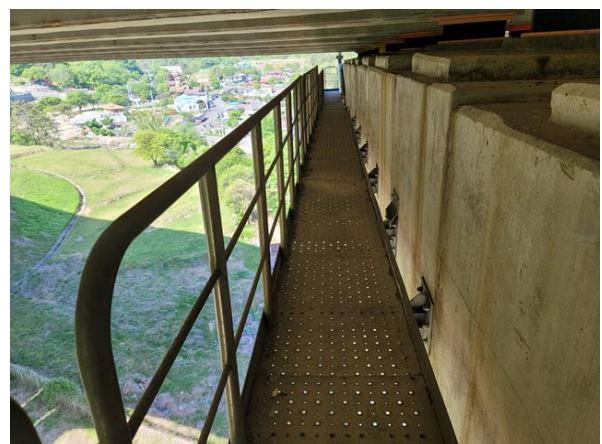
| 손상현황 | · P3 점검시설 상태양호 |
