두현교(부산)

## 작업사진 및 손상현황

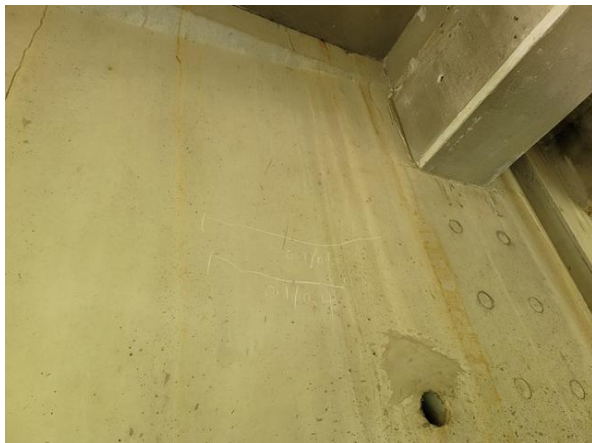
| 손상현황 | · S3-G3 균열(0.3mm미만) |
| 원 인 | · 건조수축, 거푸집 조기탈거 등 |

| 조치방안 | · 표면처리 |

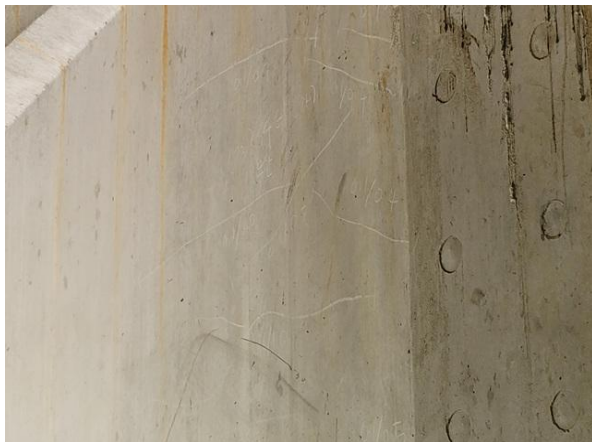
| 손상현황 | · S4-G5 망상균열(1.5m×1.5m) |
| 원 인 | · 건조수축, 거푸집 조기탈거 등 |

| 조치방안 | · 표면처리 |

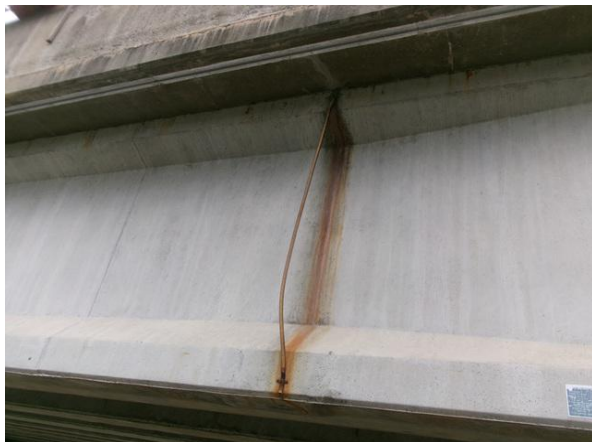
손상현황 · S6-G7 표면오염(0.2m×2.0m)

원 인 · 이전 유도배수관 길이부족 등

조치방안 · 주의관찰

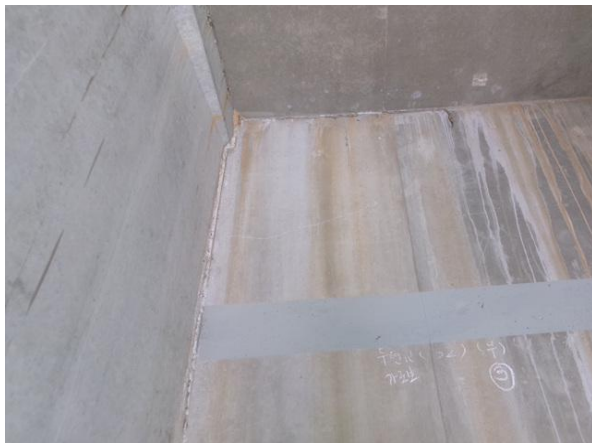
| 손상현황 | · S2 균열(0.3mm미만) |
| 원 인 | · 건조수축, 거푸집 조기탈거 등 |

| 조치방안 | · 표면처리 |

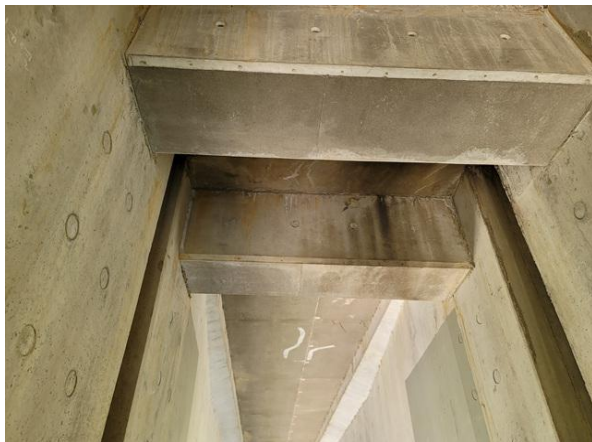
| 손상현황 | · S4 균열(0.3mm미만) |
| 원 인 | · 건조수축, 거푸집 조기탈거 등 |

| 조치방안 | · 표면처리 |

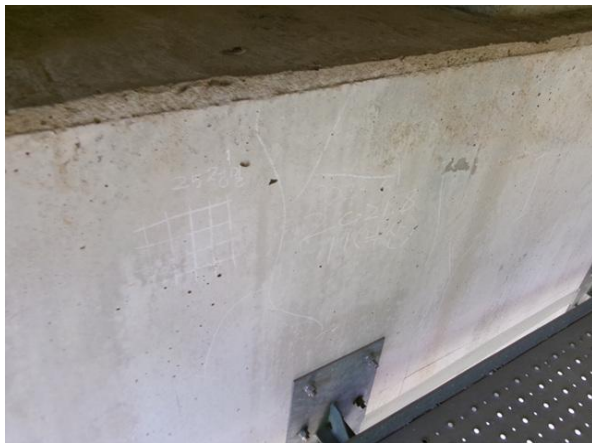
| 손상현황 | · P1 코핑부 균열(0.3mm미만) |
| 원 인 | · 건조수축, 거푸집 조기탈거 등 |

| 조치방안 | · 표면처리 |

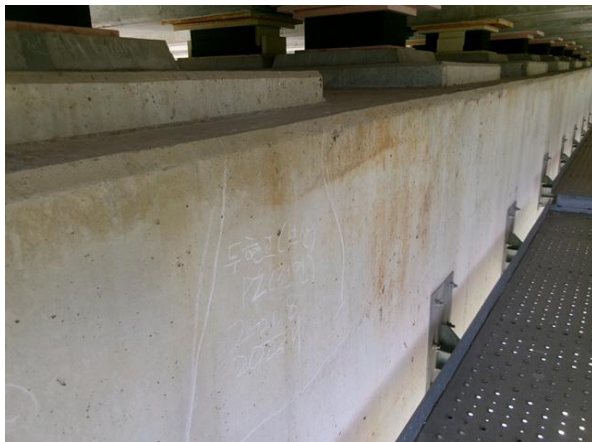
| 손상현황 | · P2 코핑부 망상균열(12.0m×1.0m) |
| 원 인 | · 건조수축, 거푸집 조기탈거 등 |

| 조치방안 | · 표면처리 |

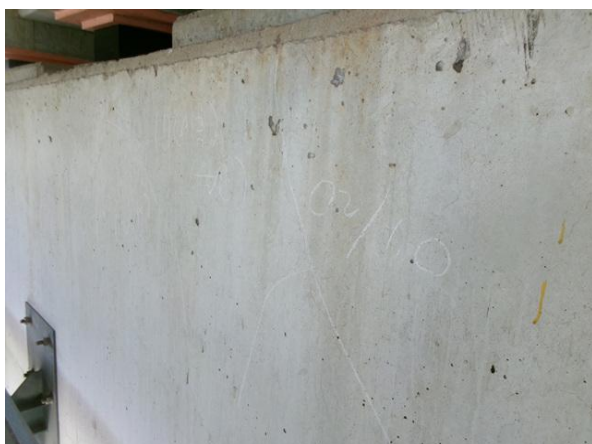
| 손상현황 | · P7 코핑부 균열(0.3mm미만) |
| 원 인 | · 건조수축, 거푸집 조기탈거 등 |

| 조치방안 | · 표면처리 |

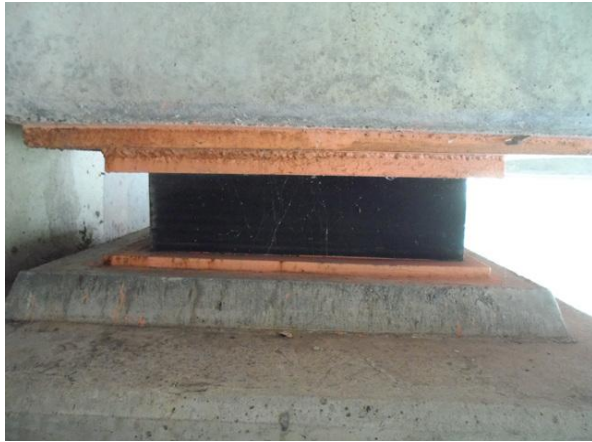
손상현황 · A1-SH3 고무패드 밀림  
원 인 · 시공오류 및 마찰력부족 등  
조치방안 · 주의관찰

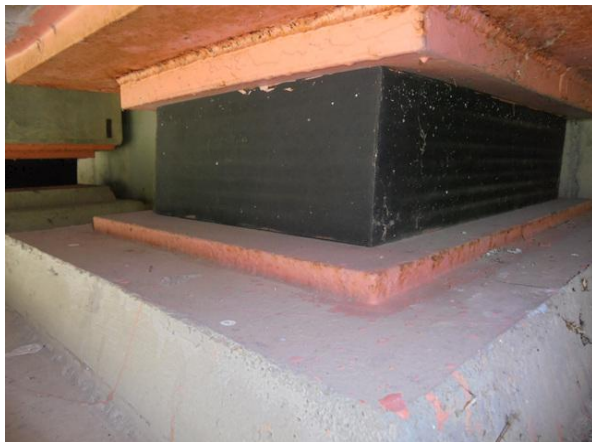
손상현황 · A2-SH7 고무패드 들뜸  
원 인 · 시공오류 및 마찰력부족 등  
조치방안 · 주의관찰

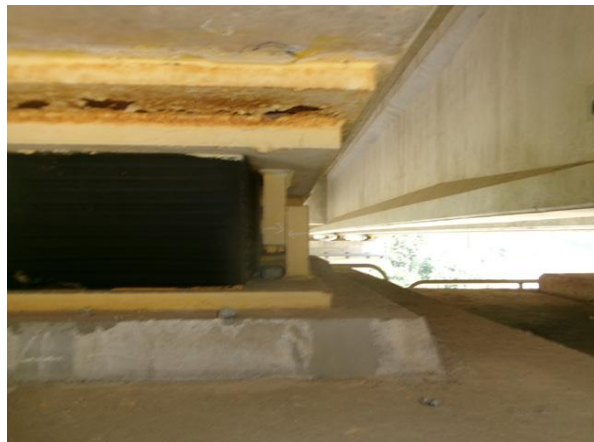
| 손상현황 | · P5-SH4(A1) 스톱퍼 밀착 |
| 원 인 | · 시공오류 등 |

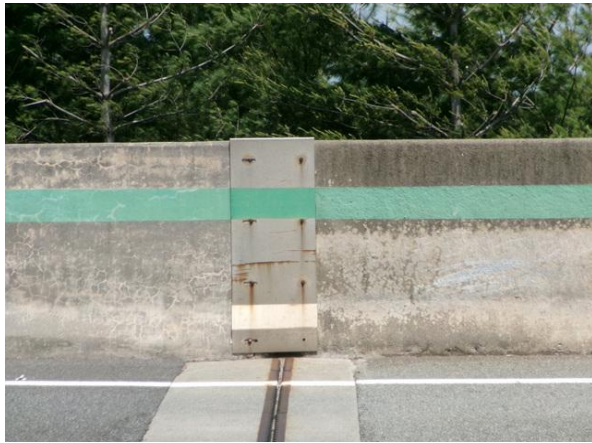
| 손상현황 | · A2 차수판 변형 |
| 원 인 | · 외부충격 등 |

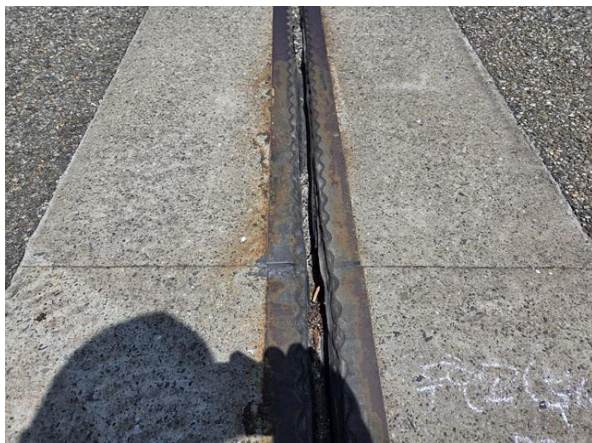
| 손상현황 | · P3 고무재 파손(L=15.0m) |
| 원 인 | · 공용기간 증가, 열화 등 |

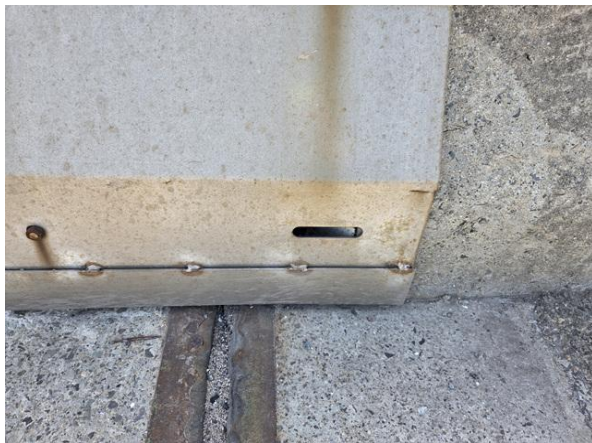
| 손상현황 | · P3 차수판 볼트탈락 |
| 원 인 | · 공용기간 증가, 차량 반복통행 진동 등 |

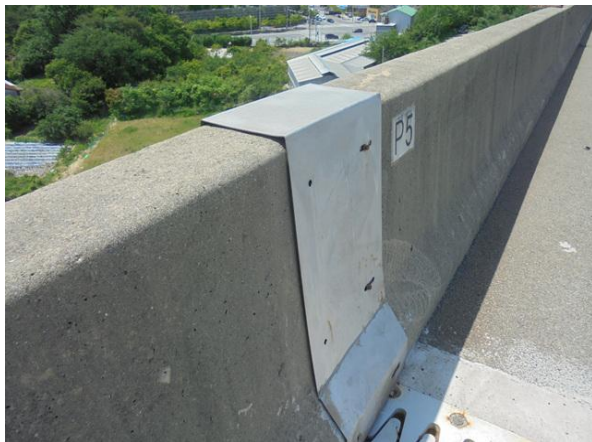
| 손상현황 | · P5 차수판 볼트탈락 |
| 원 인 | · 공용기간 증가, 차량 반복통행 진동 등 |

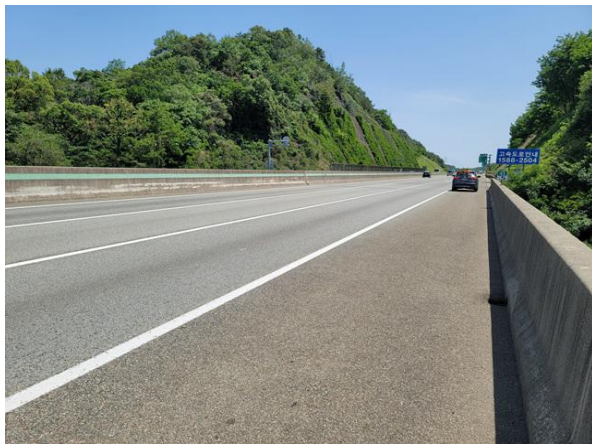
손상현황 · S1 상태양호

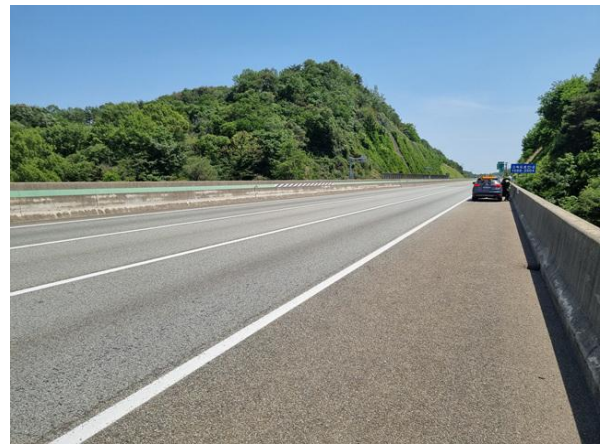
손상현황 · S2 상태양호

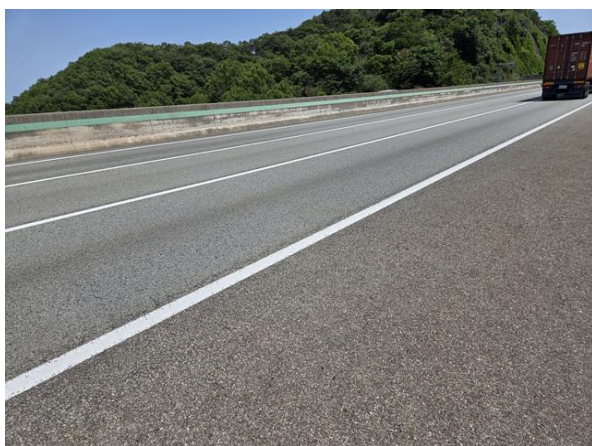
손상현황 · S3 상태양호

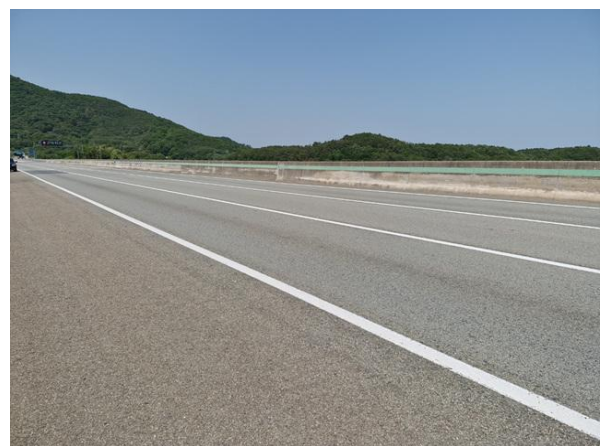
손상현황 · S4 상태양호

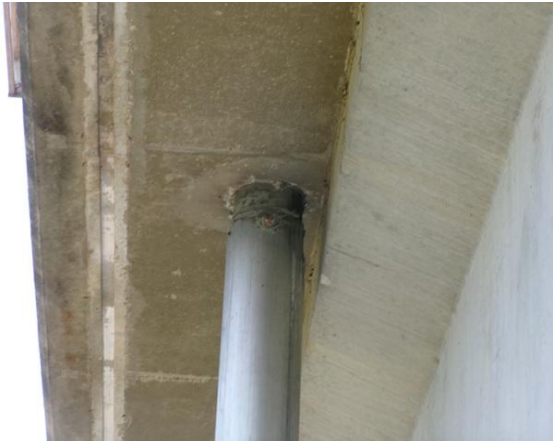
| 손상현황 | · S3 배수관 볼트체결 불량 | 손상현황 | · S3 유도배수관 위치불량 |
| 원 인 | · 공용기간 증가, 시공미흡 등 | 원 인 | · 시공미흡 등 |

| 조치방안 | · 정비 | 조치방안 | · 정비 |

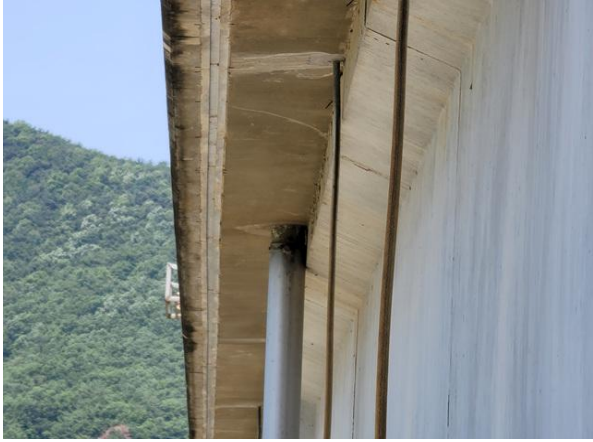
| 손상현황 | · S4 배수관 볼트체결 불량 | 손상현황 | · S4 유도배수관 누수 |
| 원 인 | · 공용기간 증가, 시공미흡 등 | 원 인 | · 시공미흡, 열화 등 |

| 조치방안 | · 정비 | 조치방안 | · 정비 |

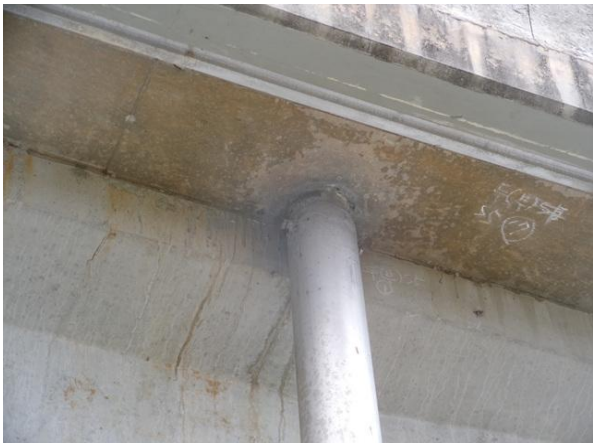
| 손상현황 | · S5 배수관 볼트체결 불량 -보수- | 손상현황 | · S5 집수구 막힘 |

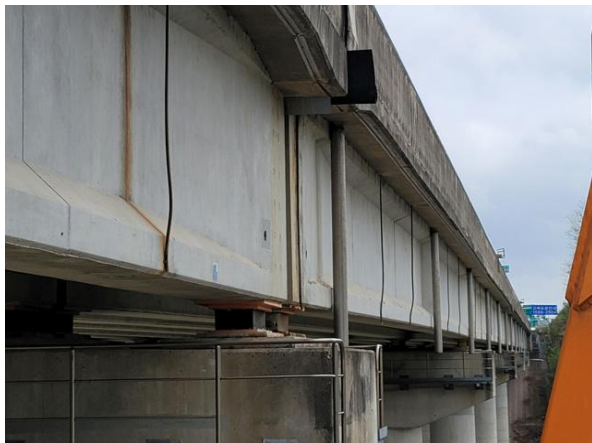
| 손상현황 | · S5 유도배수관 위치불량 |
| 원 인 | · 시공미흡 등 |

| 조치방안 | · 정비 |

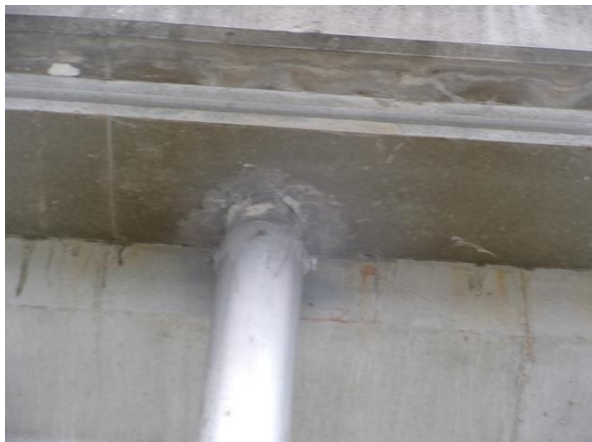
| 손상현황 | · S5 배수관 볼트체결 불량 -보수- |

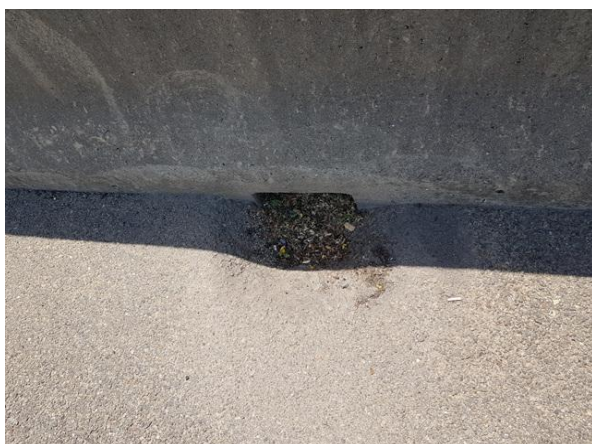
| 손상현황 | · S5 집수구 막힘(1EA) |
| 원 인 | · 공용기간 증가, 비산먼지 퇴적 등 |

| 조치방안 | · 정비 |

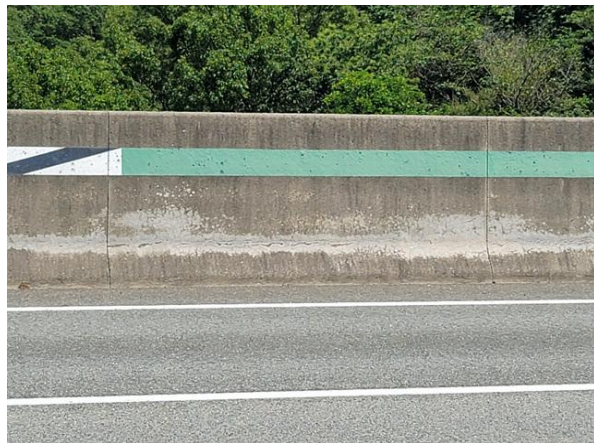
| 손상현황 | · S1 중분대 균열(0.3mm미만) |
| 원 인 | · 건조수축, 거푸집 조기탈거 등 |

| 조치방안 | · 표면처리 |

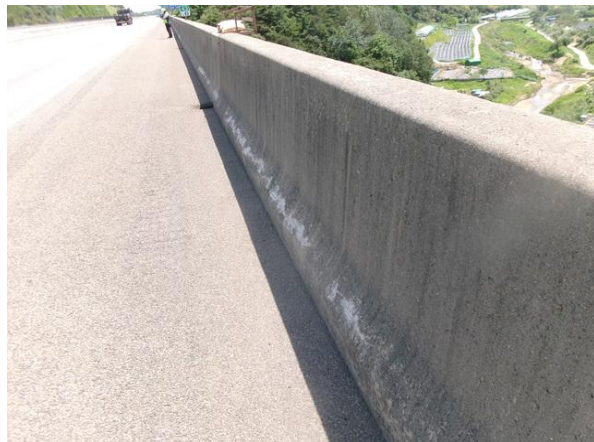
| 손상현황 | · S4 균열(0.3mm미만) |
| 원 인 | · 건조수축, 거푸집 조기탈거 등 |

| 조치방안 | · 표면처리 |

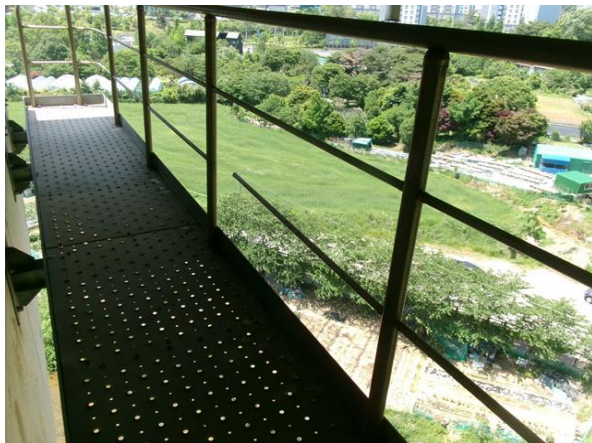
| 손상현황 | · P2 난간대 파손 |
| 원 인 | · 외부충격 등 |

| 조치방안 | · 정비 |

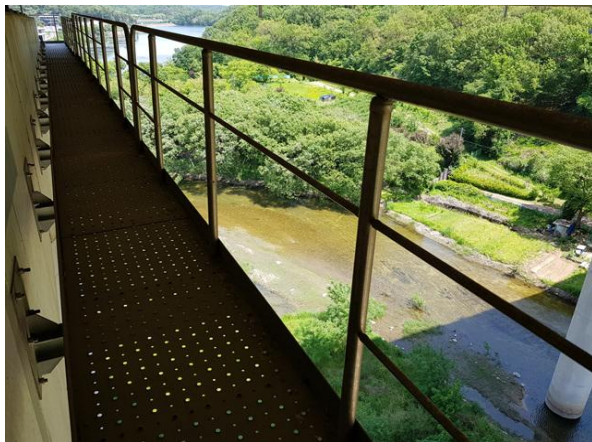
| 손상현황 | · P4 난간대 파손 |
| 원 인 | · 외부충격 등 |

| 조치방안 | · 정비 |

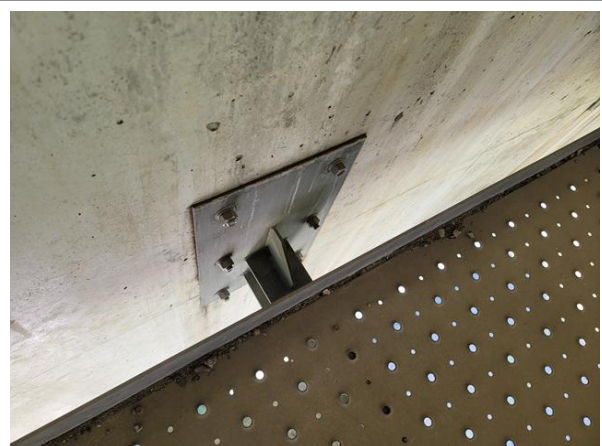
| 손상현황 | · P3 볼트체결 현황 |
