두현교(울산)

## 작업사진 및 손상현황

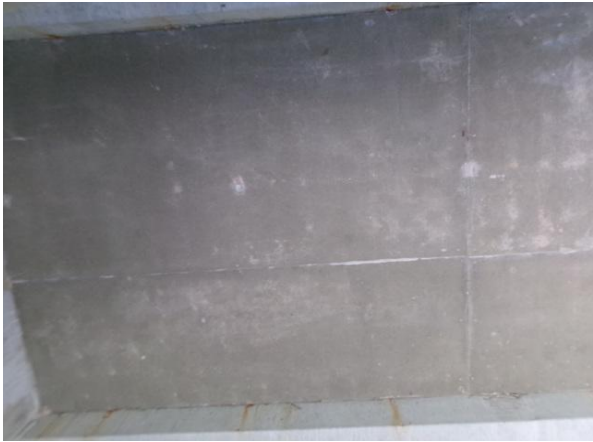
| 손상현황 | · S1 균열(0.3mm미만) | 손상현황 | · S2 표면오염(0.2m×0.3m) |
| 원 인 | · 건조수축, 거푸집 조기탈거 등 | 원 인 | · 이전 유도배수관 미설치 등 |

| 조치방안 | · 표면처리 | 조치방안 | · 주의관찰 |

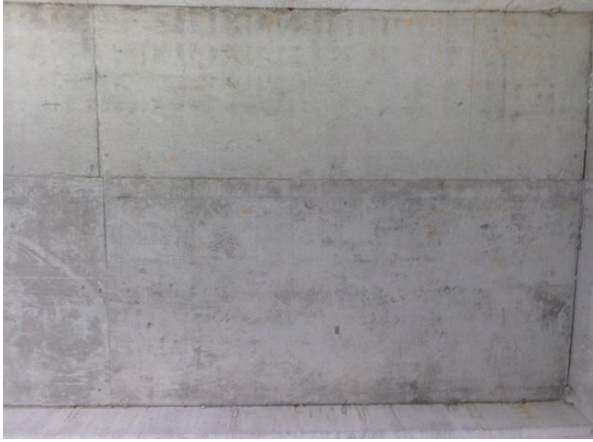
| 손상현황 | · S3 망상균열(4.0m×1.5m) | 손상현황 | · S3 망상균열(1.0m×2.0m) |
| 원 인 | · 건조수축, 거푸집 조기탈거 등 | 원 인 | · 건조수축, 거푸집 조기탈거 등 |

| 조치방안 | · 표면처리 | 조치방안 | · 표면처리 |

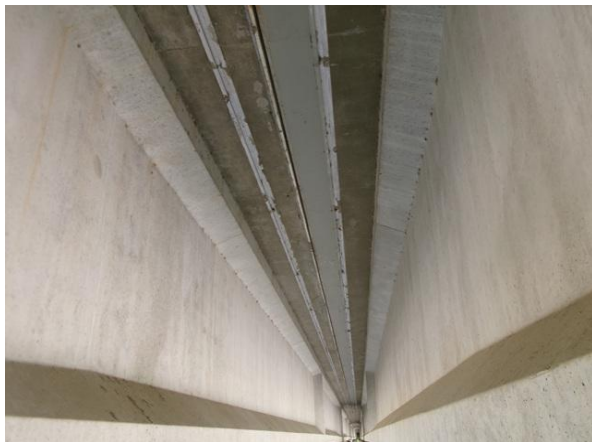
| 손상현황 | · S7 들뜸, 박락 (0.2m×1.5m) |
| 원 인 | · 다짐미흡, 부착력 저하 등 |

| 조치방안 | · 단면보수(방청) |

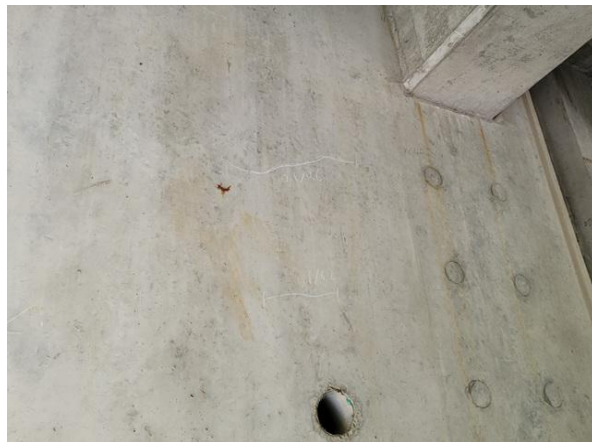
손상현황 · S4-G4 균열(0.3mm미만)

원 인 · 건조수축, 거푸집 조기탈거 등

조치방안

· 표면처리

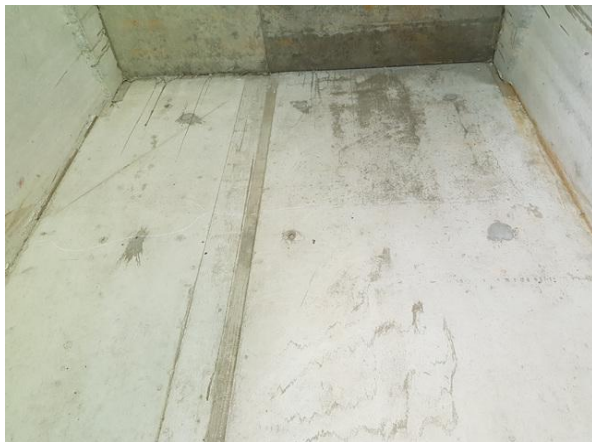
| 손상현황 | · S4 균열(0.3mm미만) |
| 원 인 | · 건조수축, 거푸집 조기탈거 등 |

| 조치방안 | · 표면처리 |

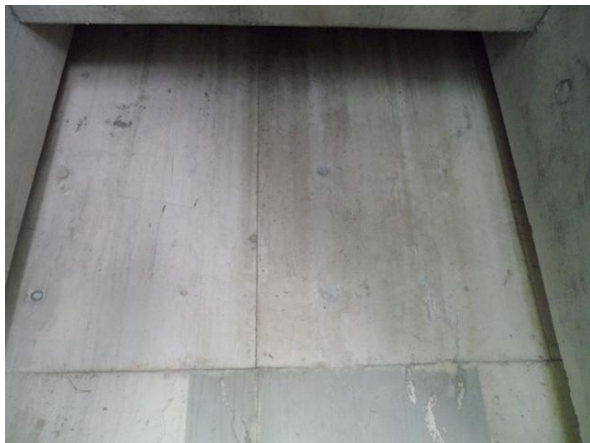
| 손상현황 | · A1 균열(0.3mm미만) |
| 원 인 | · 건조수축, 거푸집 조기탈거 등 |

| 조치방안 | · 표면처리 |

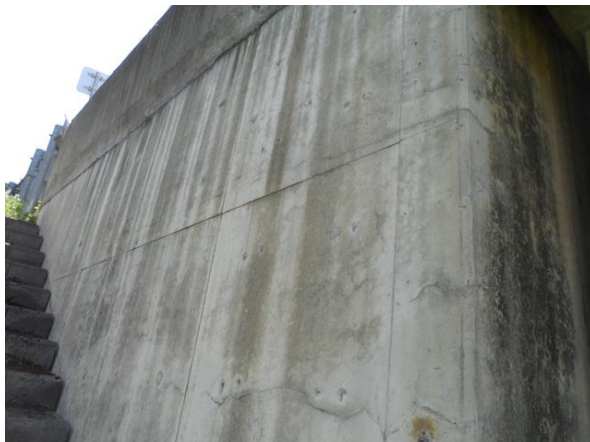
| 손상현황 | · A1 날개벽 망상균열 |
| 원 인 | · 건조수축, 거푸집 조기탈거 등 |

| 조치방안 | · 표면처리 |

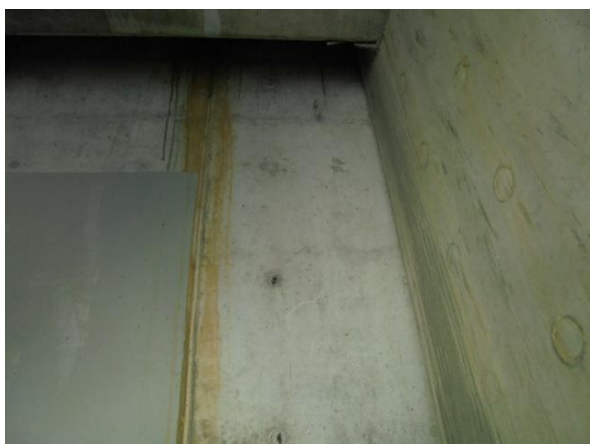
| 손상현황 | · A2 망상균열(1.5m×2.0m) |
| 원 인 | · 건조수축, 거푸집 조기탈거 등 |

| 조치방안 | · 표면처리 |

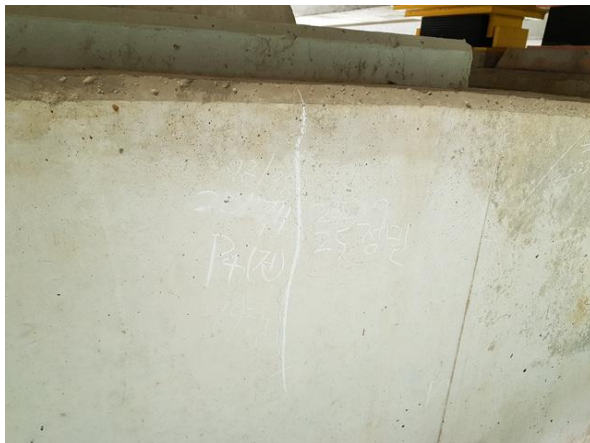
| 손상현황 | · P4 코핑부 균열(0.3mm미만) |
| 원 인 | · 건조수축, 거푸집 조기탈거 등 |

| 조치방안 | · 표면처리 |

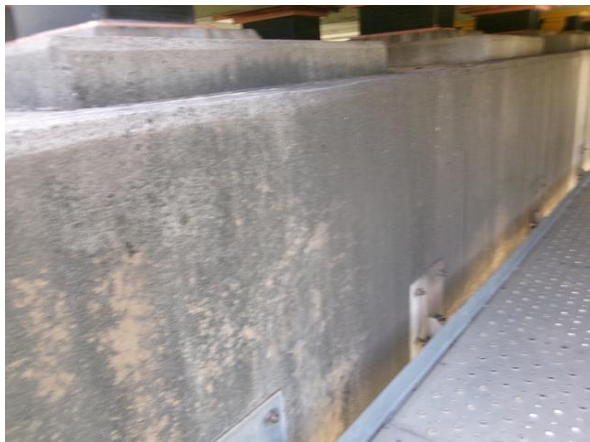
| 손상현황 | · P5 코핑부 표면오염(4.0m×2.5m) |
| 원 인 | · 신축이음 하부 누수, 외부 우수유입 등 |

| 조치방안 | · 단면보수 |

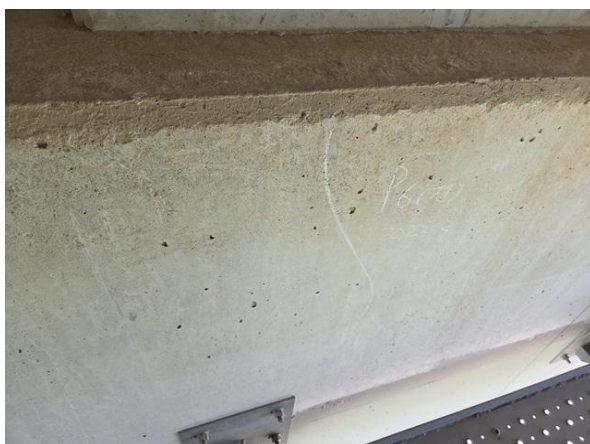
| 손상현황 | · P6 코핑부 균열(0.3mm미만) |
| 원 인 | · 건조수축, 거푸집 조기탈거 등 |

| 조치방안 | · 표면처리 |

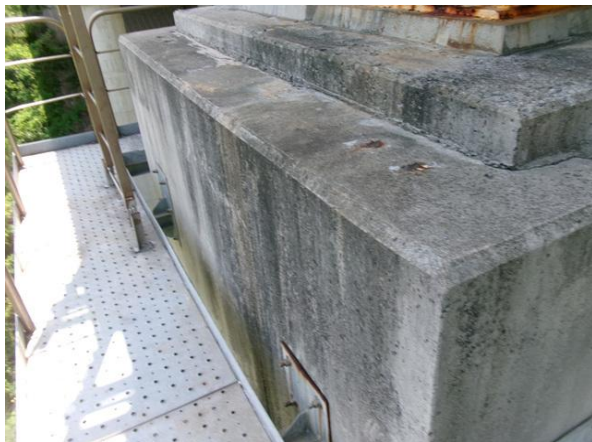
| 손상현황 | · P2 코핑부 표면오염(4.0m×1.2m) |
| 원 인 | · 외부 우수유입, 열화 등 |

| 조치방안 | · 단면보수 |

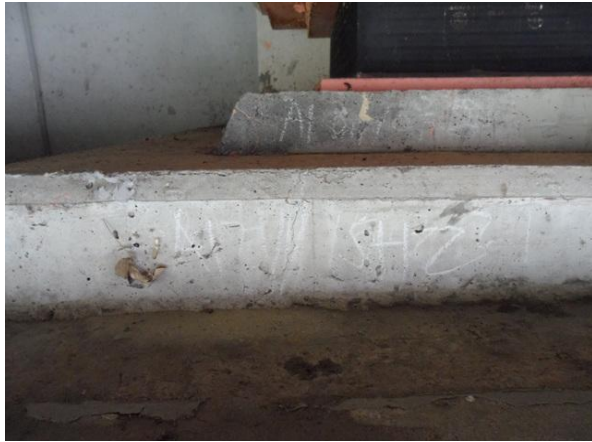
| 손상현황 | · A1-SH2 받침콘크리트 균열(0.3mm미만) |
| 원 인 | · 건조수축, 거푸집 조기탈거 등 |

| 조치방안 | · 표면처리 |

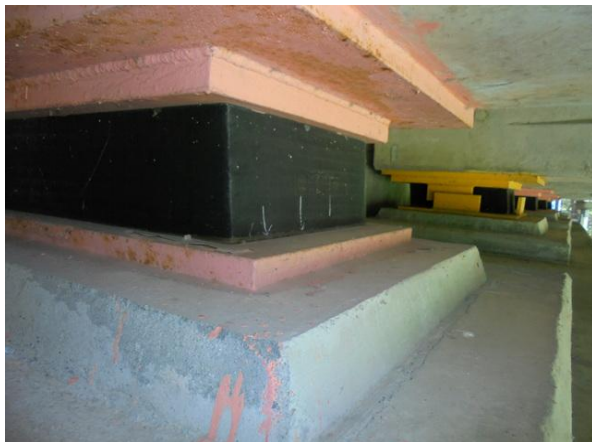
| 손상현황 | · A2-SH3 탄성패드 밀립 |
| 원 인 | · 시공오차 및 마찰력 감소 등 |

| 조치방안 | · 주의관찰 |

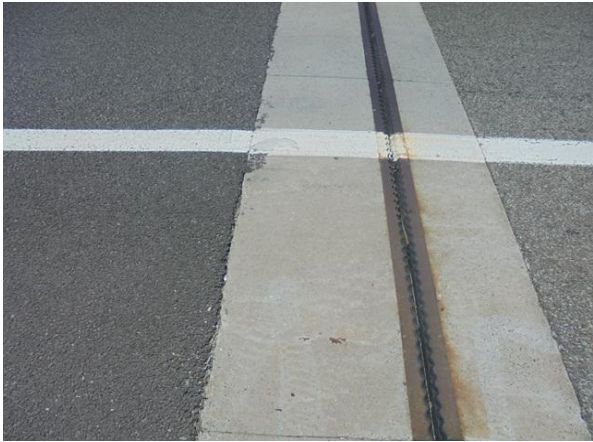
| 손상현황 | · A1 후타재 균열 (0.3mm미만) | 손상현황 | · A1 고무재 파손 (L=12.0m) |
| 원 인 | · 차량 반복통행, 장기공용 등 | 원 인 | · 공용기간 증가, 열화 등 |

| 조치방안 | · 주의관찰 | 조치방안 | · 유도배수관 설치 |

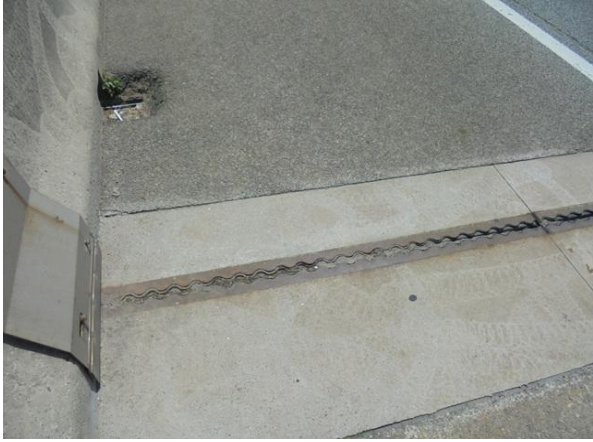
| 손상현황 | · A2 유간 토사퇴적 (L=2.5m) | 손상현황 | · A2 후타재 균열 (0.3mm미만) |
| 원 인 | · 공용기간 증가, 비산먼지 퇴적 등 | 원 인 | · 차량 반복통행, 장기공용 등 |

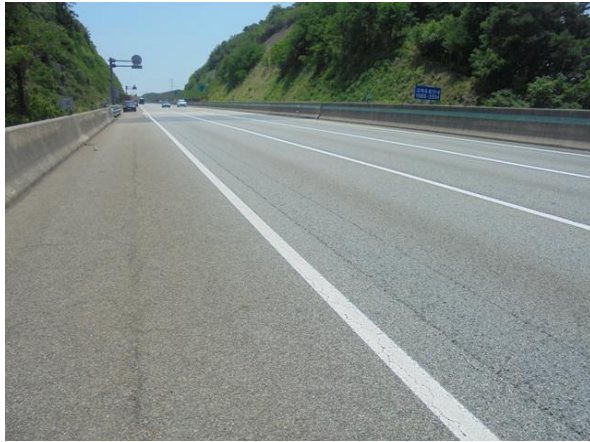
손상현황 · S1 시공이음 균열(L=35.0m)

원 인 · 시공미흡 등

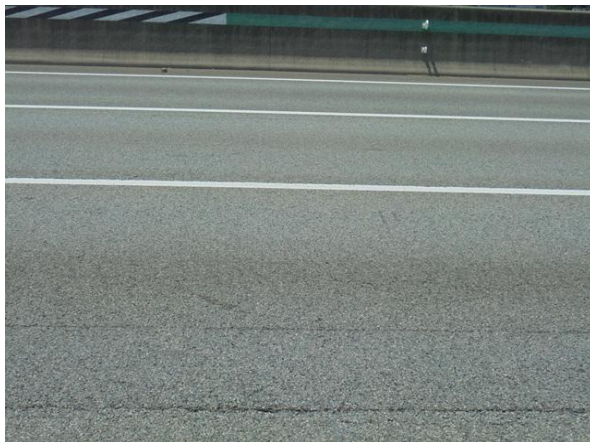
손상현황 · S2 포장 파손(0.1m×0.1m)

원 인 · 외부충격 등

조치방안 · 단면보수

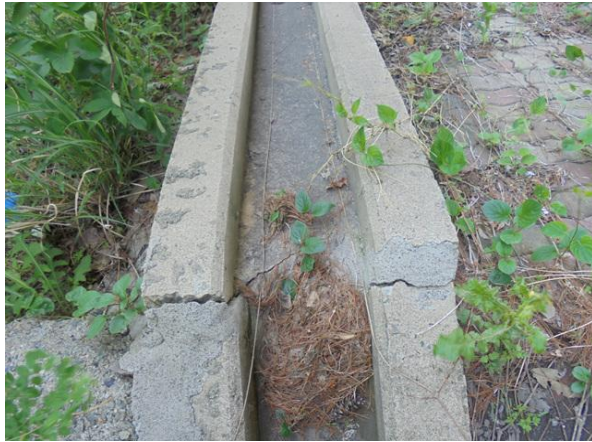
손상현황 · A2 배수로 균열(L=5.0m)

원 인 · 배수로 하부 토사유실 등

조치방안 · 단면보수

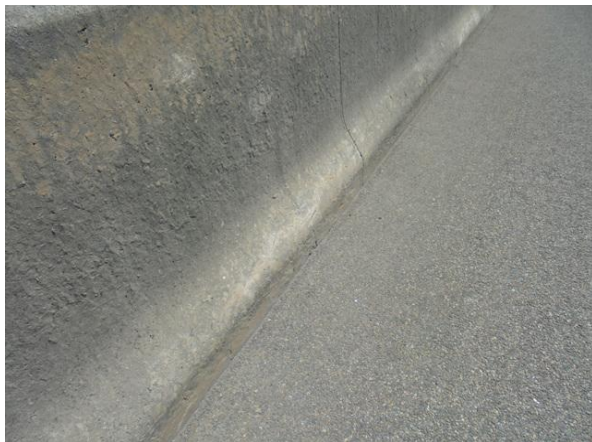
| 손상현황 | · S5 균열(0.3mm미만) |
| 원 인 | · 건조수축, 거푸집 조기탈거 등 |

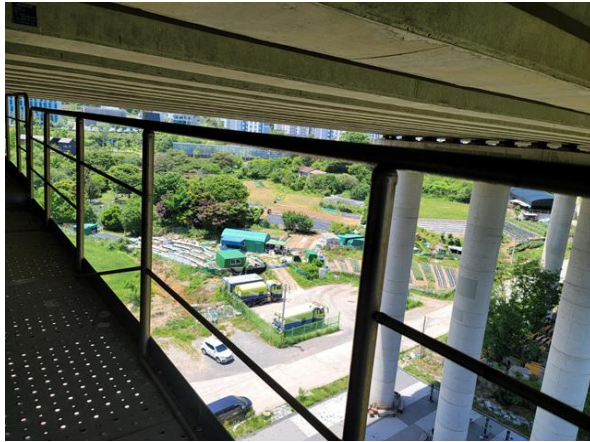
손상현황 · P3 난간대 파손

원 인 · 외부충격 등

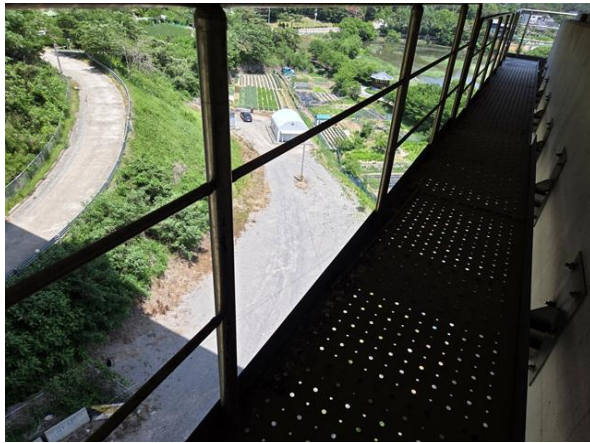
손상현황 · P6 난간대 파손

원 인 · 외부충격 등

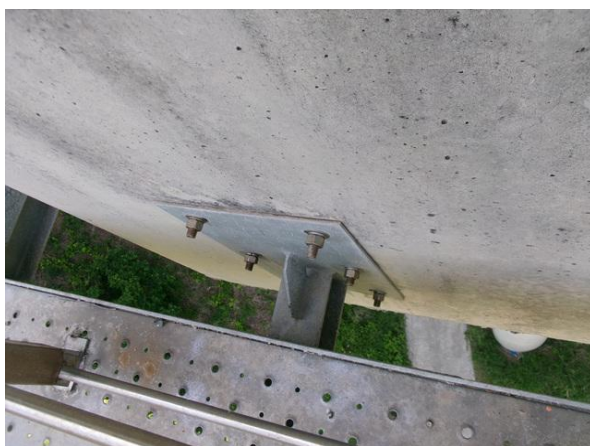
손상현황 · P2 앵커볼트 체결 현황

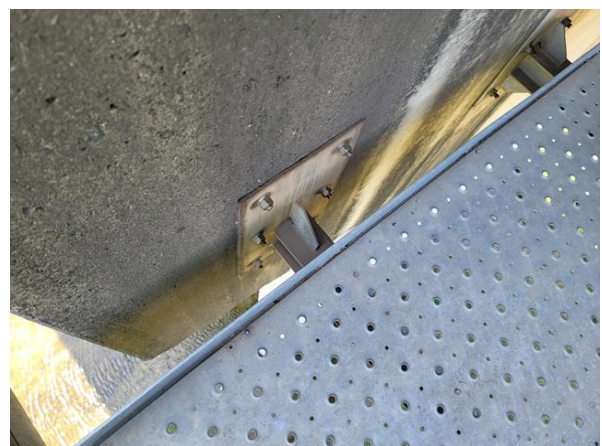
손상현황 · P3 앵커볼트 체결 현황
