삼정천교(울산)

## 작업사진 및 손상현황

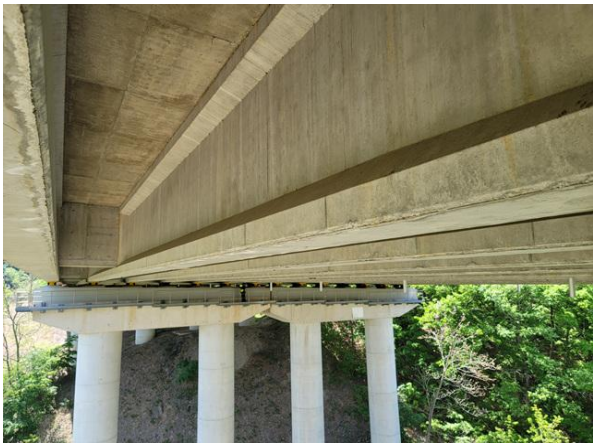
| 손상현황 | · 거더 S3-G6 상태양호 | 손상현황 | · 거더 S9-G1 상태양호 |

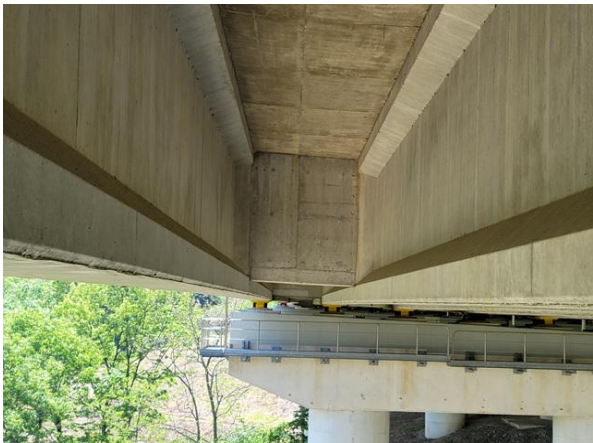
| 가로보 | | | |
|---|---|---|---|
| 손상현황 | · 가로보 S3 상태양호 | 손상현황 | · 가로보 S7 상태양호 |

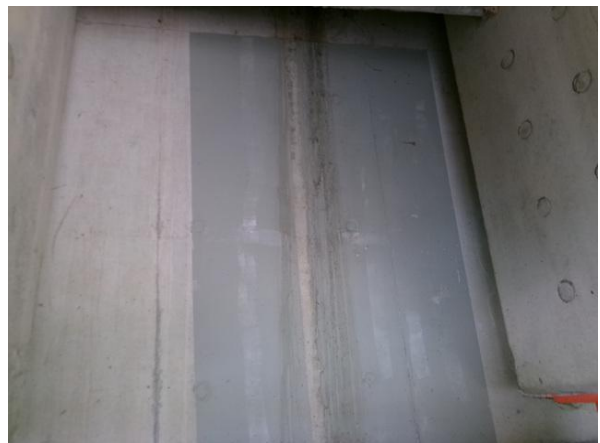
| 손상현황 | · A2 망상균열 보수현황 |

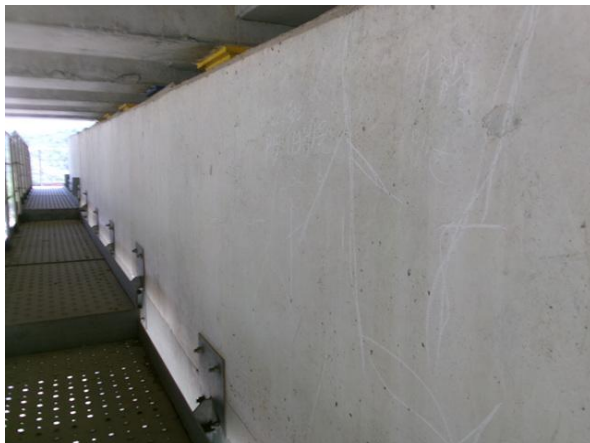
| 손상현황 | · P5 망상균열(10.0m×1.0m) |
| 원 인 | · 건조수축, 거푸집 조기탈거 등 |

| 조치방안 | · 표면처리 |

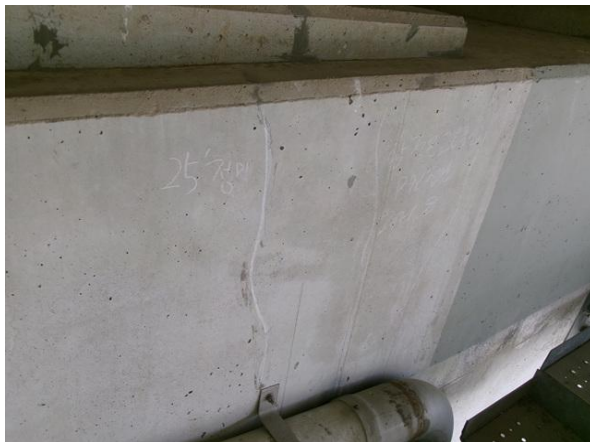
| 손상현황 | · P7 균열(0.3mm미만) |
| 원 인 | · 건조수축, 온도변화 등 |

| 조치방안 | · 표면처리 |

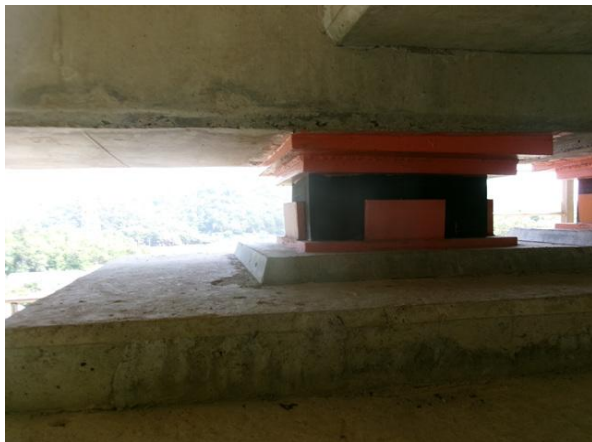
| 손상현황 | · P4-SH7 (A2) 탄성패드밀림(1EA) |
| 원 인 | · 건조수축, 거푸집 조기탈거 등 |

| 조치방안 | · 표면처리 |

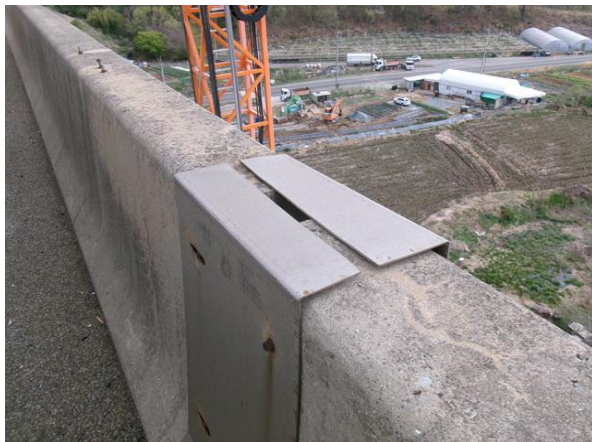
| 손상현황 | · P3 차수판 연결볼량(1EA) |
| 원 인 | · 시공미흡 등 |

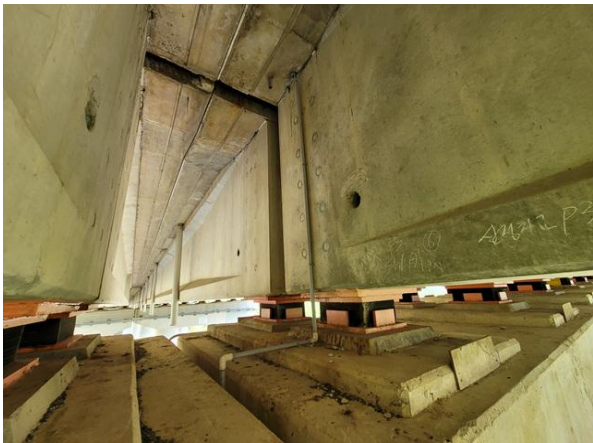
| 배수시설 | | | |
|---|---|---|---|
| 손상현황 | · S3 유도배수관 길이부족 보수현황 | 손상현황 | · S8 배수관 위치불량 보수현황 |

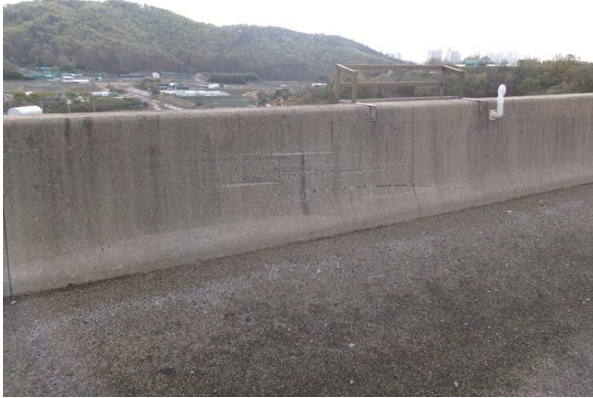
| 방호벽 및 중분대 | | | |
|---|---|---|---|
| 손상현황 | · S5 굽힘 (1.0m×3.0m) | 손상현황 | · S7 굽힘 (0.5m×4.0m) |
| 원 인 | · 외부충격 등 | 원 인 | · 외부충격 등 |

| 방호벽 및 중분대 | | | |
|---|---|---|---|
| 조치방안 | · 단면보수 | 조치방안 | · 단면보수 |

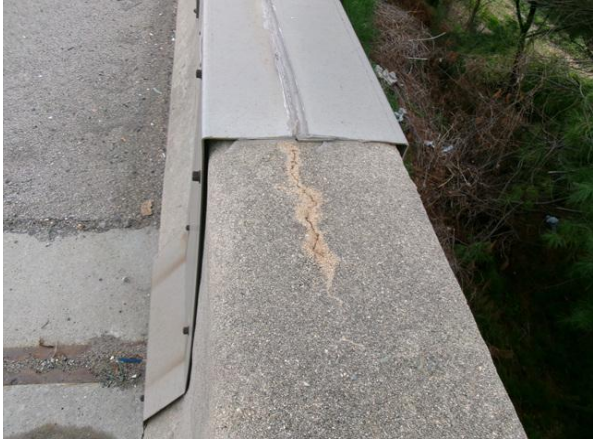
| 방호벽 및 중분대 | | | |
|---|---|---|---|
| 손상현황 | · S9 균열 (0.3mm미만) | 손상현황 | · S2 균열 보수현황 |
| 원 인 | · 건조수축, 온도변화 등 | 원 인 | — |

| 방호벽 및 중분대 | | | |
|---|---|---|---|
| 조치방안 | · 표면처리 | 조치방안 | — |

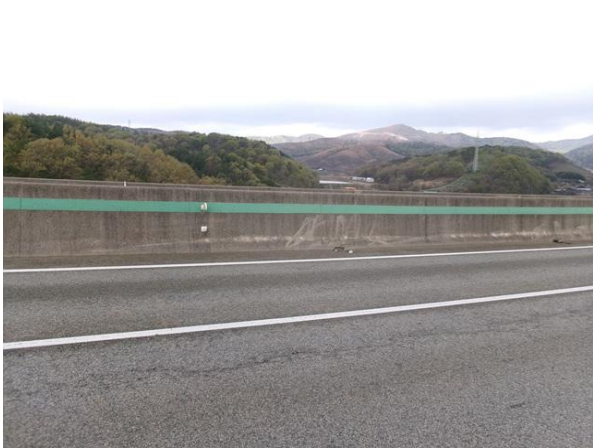
| 방호벽 및 중분대 | | | |
|---|---|---|---|
| 손상현황 | · S5 굽힘 보수현황 | 손상현황 | · S7 균열 보수현황 |

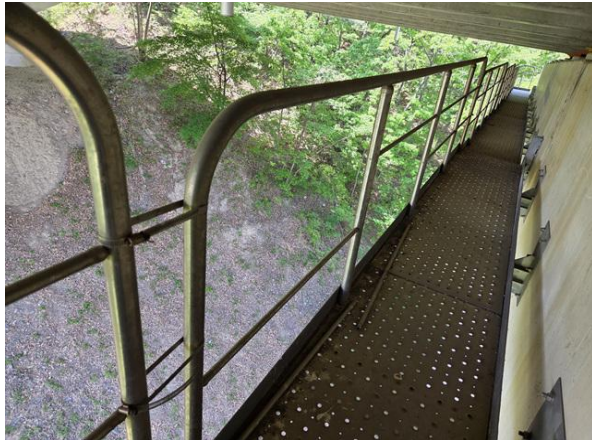
| 손상현황 | · P2 난간 파손(2EA) |
| 원 인 | · 장기공용, 외부충격 등 |

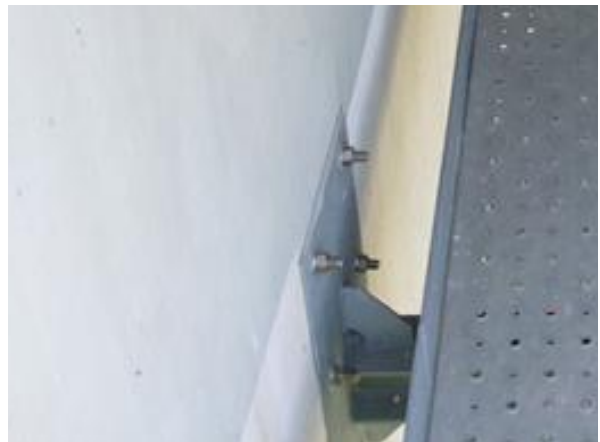
| 손상현황 | · P1 앵커볼트 상태양호 |
