용소교(부산)

## 작업사진 및 손상현황

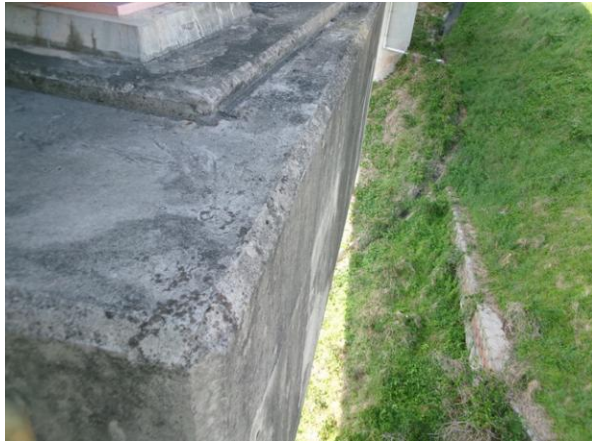
| 손상현황 | · P10 표면오염 (2.0m×3.0m) |
| 원 인 | · 신축이음부 지표수 유입 등 |

| 조치방안 | · 주의관찰(신축이음 교체후 보수) |

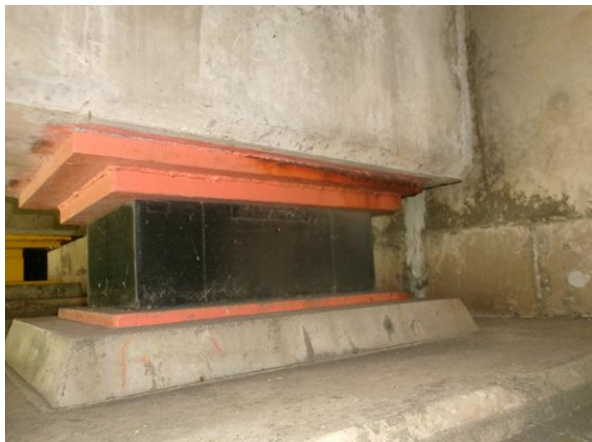
| 손상현황 | · A2-SH5 플레이트 부식 (3EA) |
| 원 인 | · 우수유입, 외기노출, 공용기간 경과 등 |

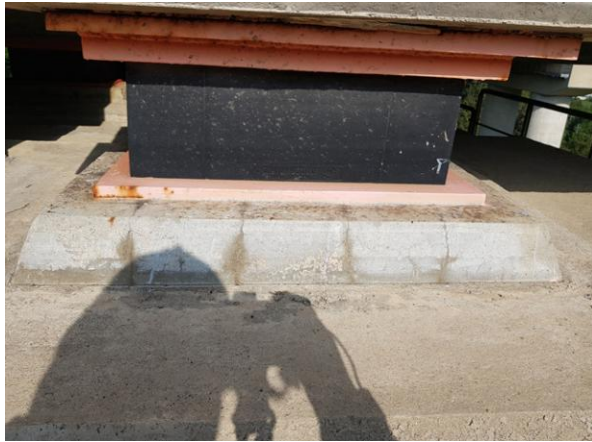
| 손상현황 | · P8-SH1(A1) 무수축물탈균열(0.3mm미만) |
| 원 인 | · 건조수축, 거푸집 조기탈거 등 |

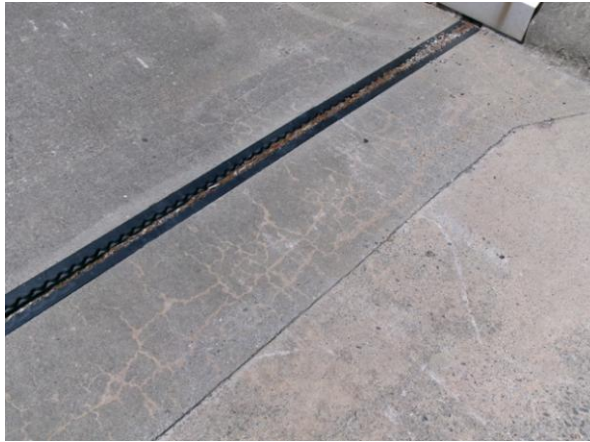
| 손상현황 | · A2 후타재 망상균열(0.3mm미만, 0.5m×2.0m) |
| 원 인 | · 건조수축, 차량 운하중 등 |

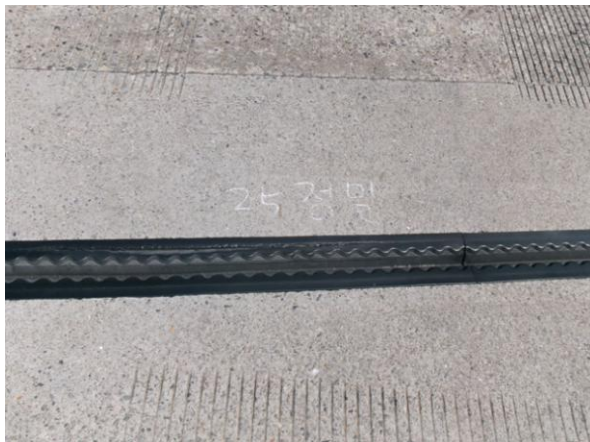
| 손상현황 | · A2 고무재 파손(L=1.0m) |
| 원 인 | · 차량 반복통행, 장기공용 등 |

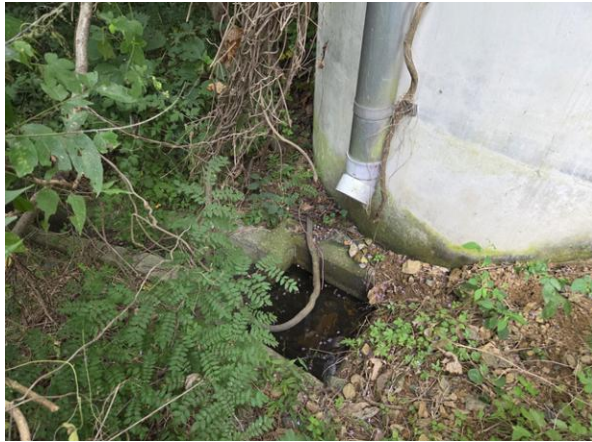
손상현황 · P2 배수관 길이부족(1EA)

원 인 · 시공미흡

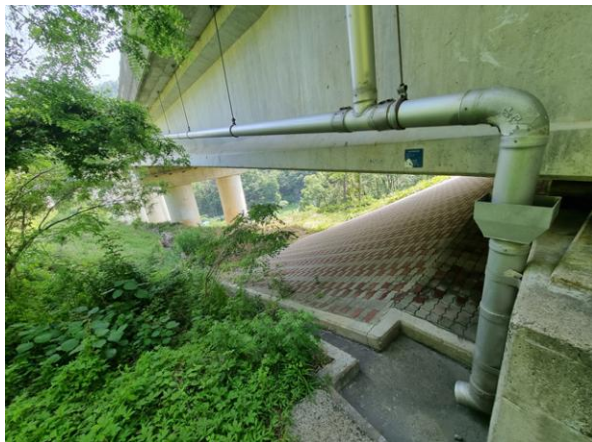
손상현황 · 배수시설 현황

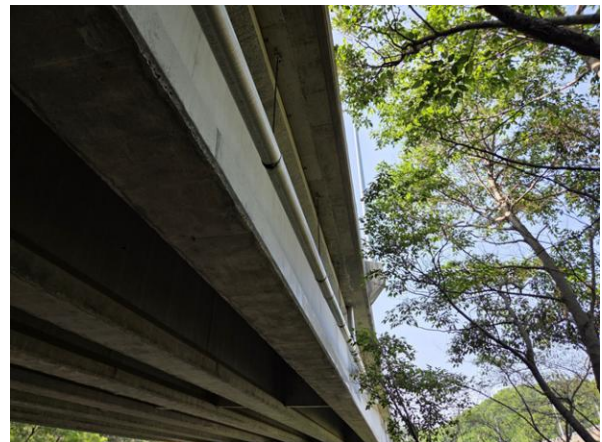
손상현황 · 배수시설 현황

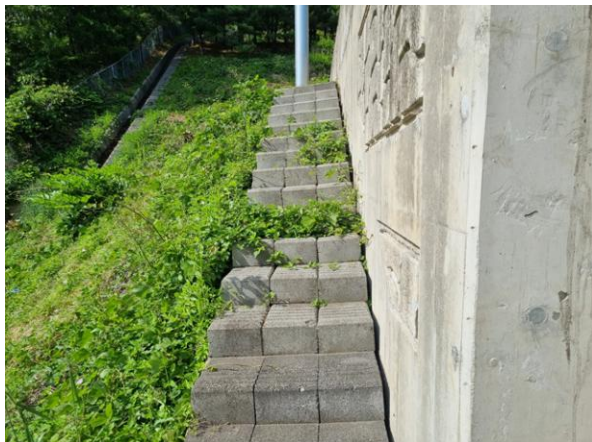
손상현황 · 교대 점검계단 전경
