용소천교(부산)

## 작업사진 및 손상현황

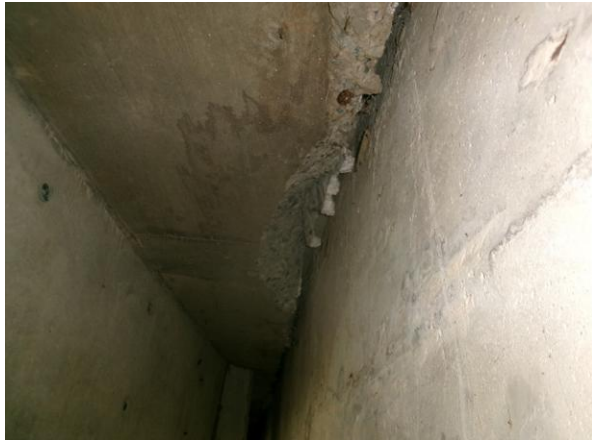
| 손상현황 | · S1 파손(0.2m×0.3m) |
| 원 인 | · 신축 거동, 진동 및 마찰 |

| 조치방안 | · 단면보수 |

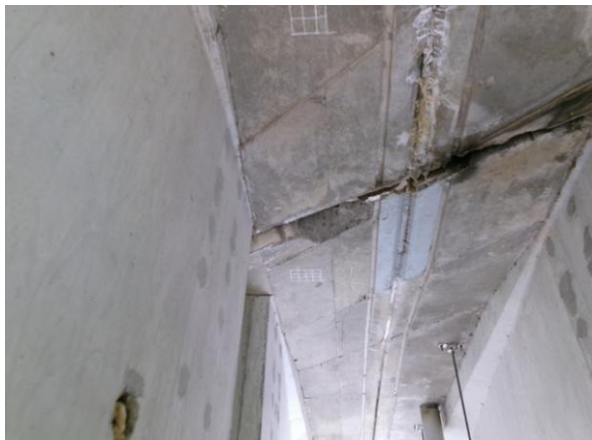
| 손상현황 | · S1 파손(0.5m×0.3m) |
| 원 인 | · 신축 거동, 진동 및 마찰 |

| 조치방안 | · 단면보수 |

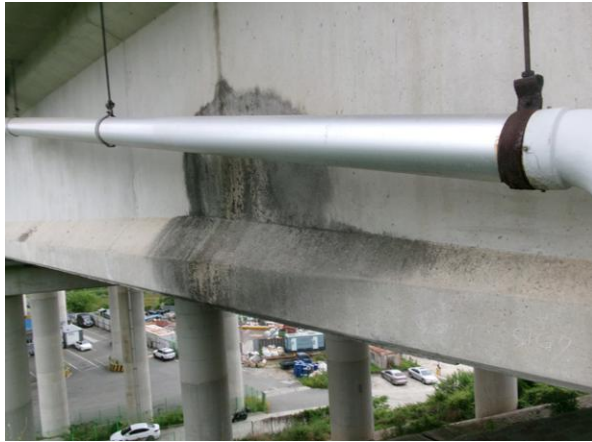
손상현황 · S1-G7 표면오염 (2.0m×1.5m)

원 인 · 유공관 길이부족

조치방안 · 유공관 길이연장 후 표면처리

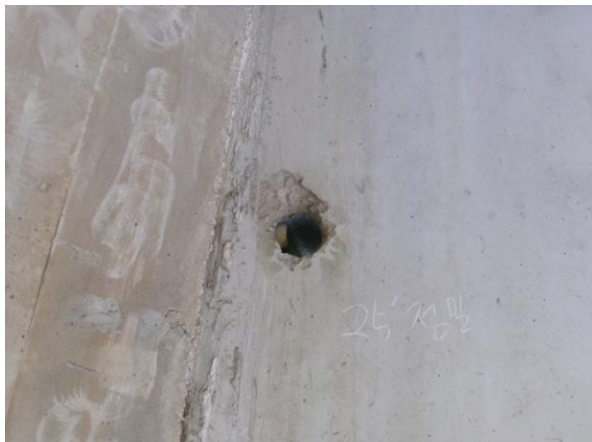
손상현황 · S4-G7 파손 (0.1m×0.1m)

원 인 · 거더 거치시 시공미흡

조치방안 · 단면보수

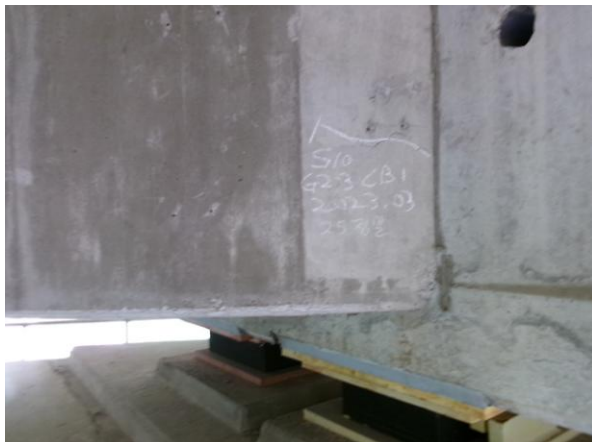
| 손상현황 | · 가로보 S10 균열(0.3mm미만) |
| 원 인 | · 시공초기 온도변화 및 건조수축 등 |

| 조치방안 | · 표면처리 |

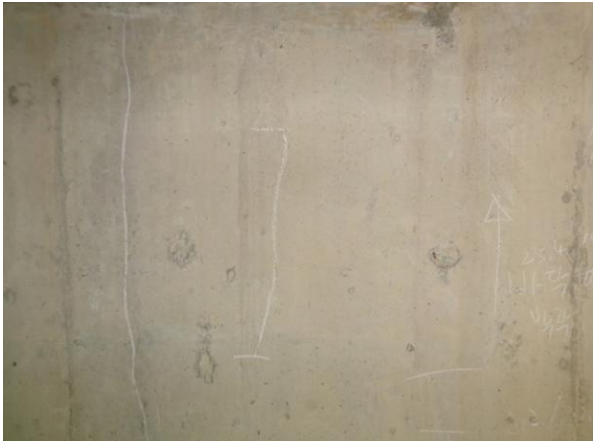
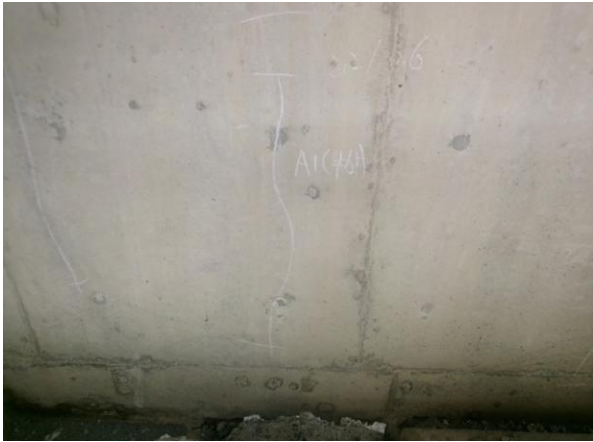
| 교대 | | | |
|---|---|---|---|
| 손상현황 | · 교대 A1 홍벽 균열(0.3mm미만) | 손상현황 | · 교대 A1 홍벽 균열(0.3mm미만) |
| 원 인 | · 건조수축, 온도변화 | 원 인 | · 건조수축, 온도변화 |

| 교대 | | | |
|---|---|---|---|
| 조치방안 | · 표면처리 | 조치방안 | · 표면처리 |

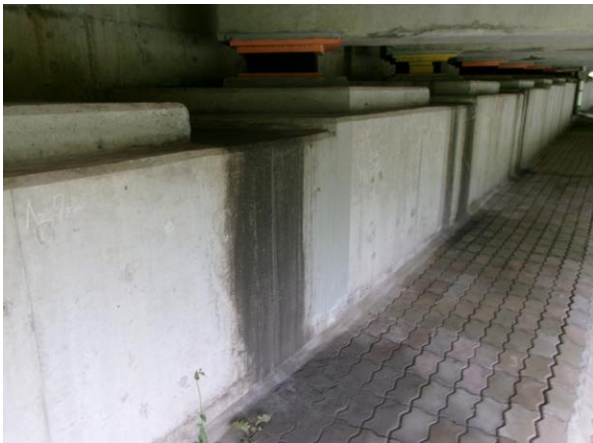
| 교대 | | | |
|---|---|---|---|
| 손상현황 | · 교대 A2 체수흔적(0.6m×1.5m) | 손상현황 | · 교대 A2 표면오염(0.5m×1.0m) |
| 원 인 | · 신축이음부 누수 | 원 인 | · 신축이음부 누수 |

| 교대 | | | |
|---|---|---|---|
| 조치방안 | · 주의관찰 | 조치방안 | · 주의관찰 |

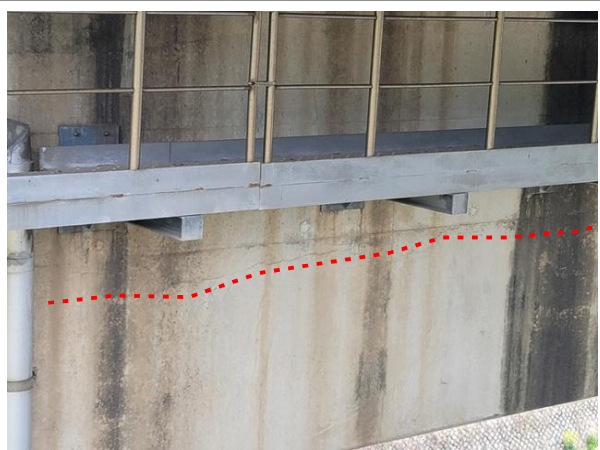
| 손상현황 | · P5 균열(0.3mm미만) | 손상현황 | · P5 체수흔적(1.0m×1.5m×6EA) |
| 원 인 | · 건조수축, 거푸집 조기탈거 등 | 원 인 | · 신축이음부 누수 |

| 조치방안 | · 표면처리 | 조치방안 | · 주의관찰 |

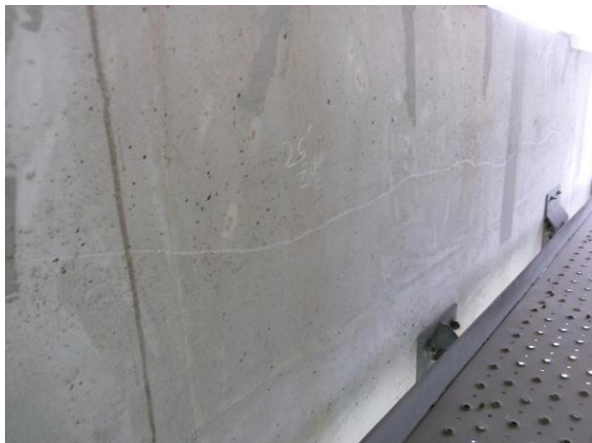
| 손상현황 | · P7 균열(0.3mm미만) |
| 원 인 | · 건조수축, 거푸집 조기탈거 등 |

| 조치방안 | · 표면처리 |

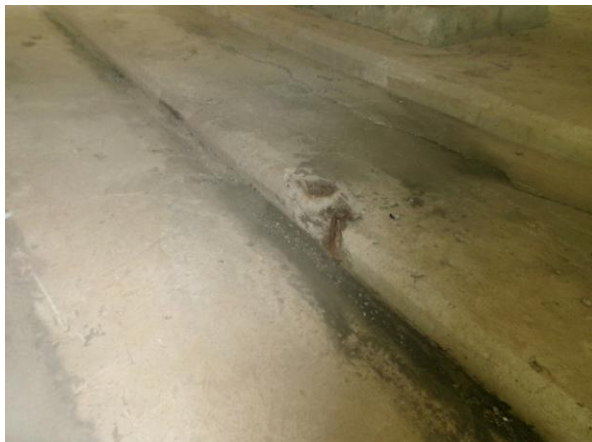
| 손상현황 | · P8 박락(0.1m×0.1m) |
| 원 인 | · 시공미흡, 품질관리미흡 등 |

| 조치방안 | · 단면보수 |

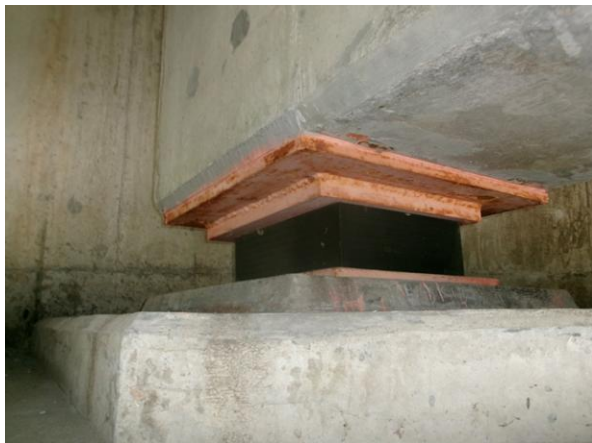
| 손상현황 | · A1-SH3 플레이트 부식(3EA) |
| 원 인 | · 우수유입, 외기노출, 공용기간 경과 등 |

| 조치방안 | · 채도장 |

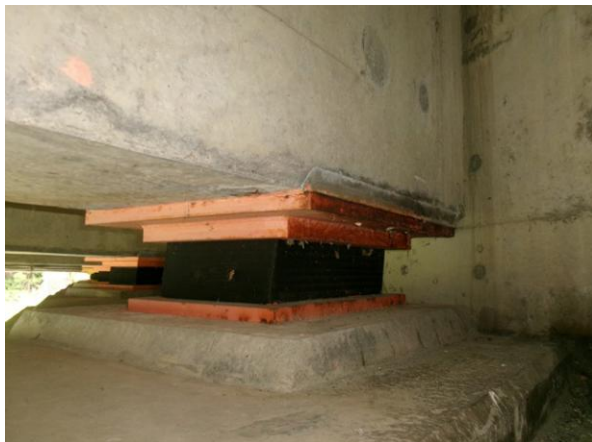
| 손상현황 | · A2-SH1 플레이트 부식(1EA) |
| 원 인 | · 우수유입, 외기노출, 공용기간 경과 등 |

| 조치방안 | · 채도장 |

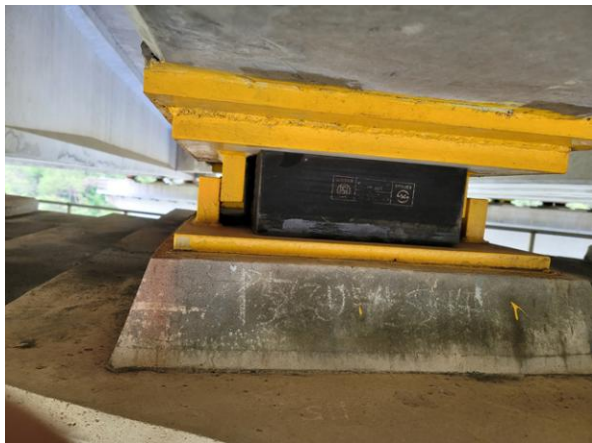
| 손상현황 | · P5-SH4(A1) 스토퍼 밀착(1EA) |
| 원 인 | · 시공미흡, 시공오차 |

| 조치방안 | · 주의관찰 |

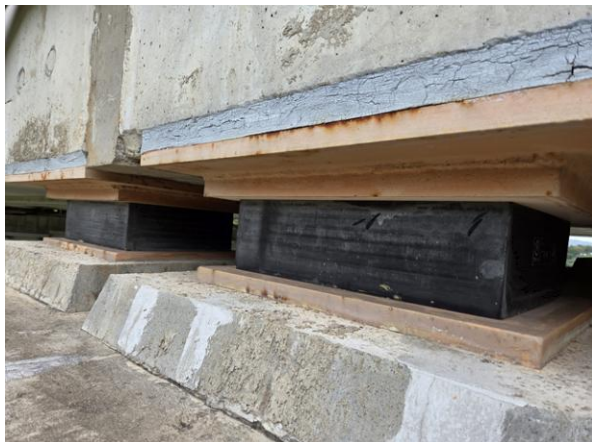
| 손상현황 | · P6-SH7(A1) 플레이트 부식(1EA) |
| 원 인 | · 우수유입, 외기노출, 공용기간 경과 등 |

| 조치방안 | · 재도장 |

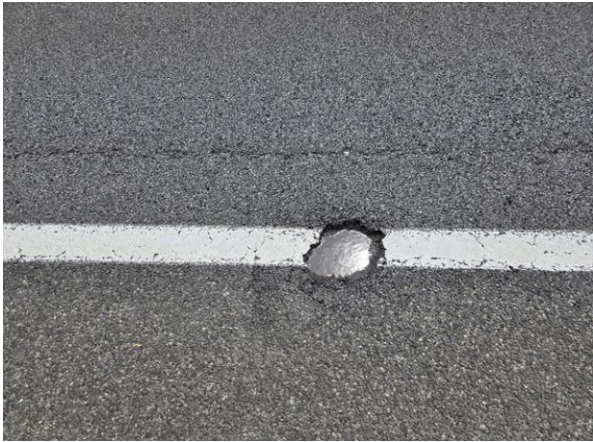
| 교면포장 | | | |
|---|---|---|---|
| 손상현황 | · S2 포장 패임 (0.2m×0.2m) | 손상현황 | · S10 포장 패임 (0.2m×0.2m) |
| 원 인 | · 시공미흡, 차량 운하중 등 | 원 인 | · 시공미흡, 차량 운하중 등 |

| 교면포장 | | | |
|---|---|---|---|
| 조치방안 | · 주의관찰 | 조치방안 | · 주의관찰 |

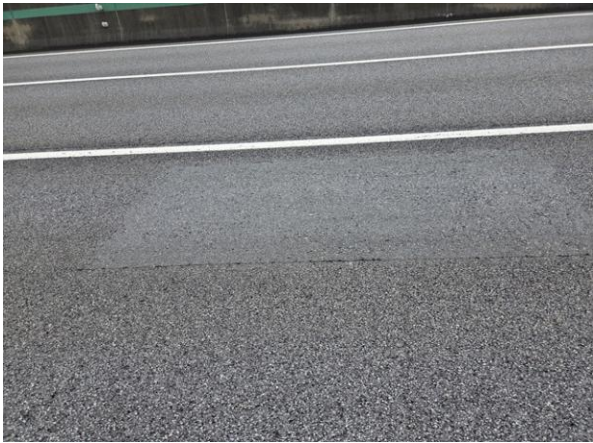
| 교면포장 | | | |
|---|---|---|---|
| 손상현황 | · S7 교면포장 기보수부 상태양호 | 손상현황 | · S9 교면포장 상태양호 |

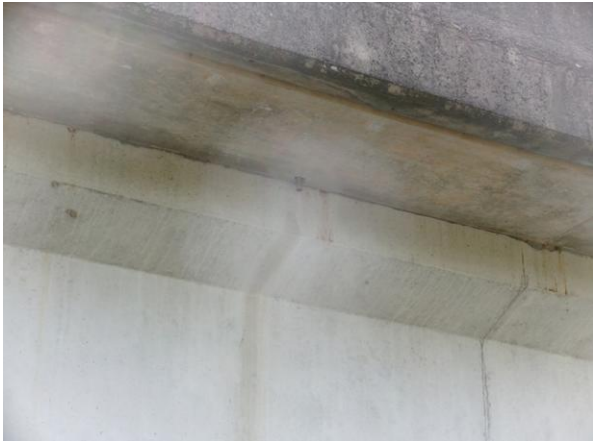
| 손상현황 | · S2 유공관 길이부족(3EA) | 손상현황 | · S3 유공관 길이부족(3EA) |
| 원 인 | · 시공미흡 등 | 원 인 | · 시공미흡 등 |

| 조치방안 | · 유공관 길이연장 | 조치방안 | · 유공관 길이연장 |

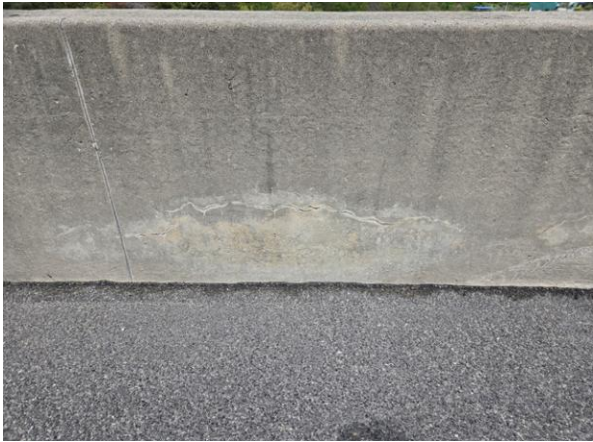
| 손상현황 | · S1 방호벽 균열(0.3mm미만) | 손상현황 | · S1 방호벽 백태(1.0m×3.0m) |
| 원 인 | · 건조수축, 거푸집 조기탈거 등 | 원 인 | · 우수유입, 수분침투 등 |

| 조치방안 | · 표면처리 | 조치방안 | · 표면처리 |

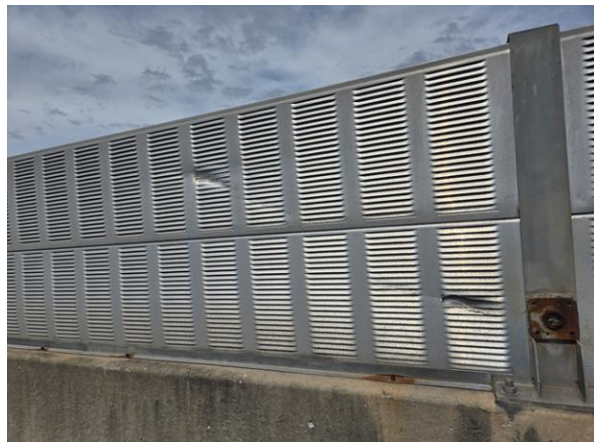
| 손상현황 | · S8 방음판 파손(0.1m×0.2m×2EA) |
| 원 인 | · 외부충격 |

| 조치방안 | · 주의관찰 |

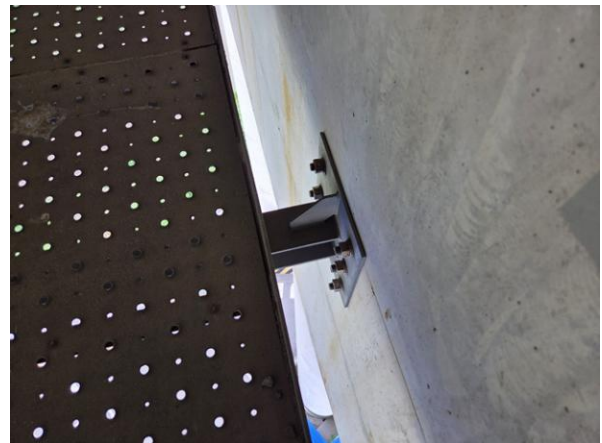
| 손상현황 | · P6 점검통로 브라켓 및 앵커 상태양호 |
