울산JCT3교

## 작업사진 및 손상현황

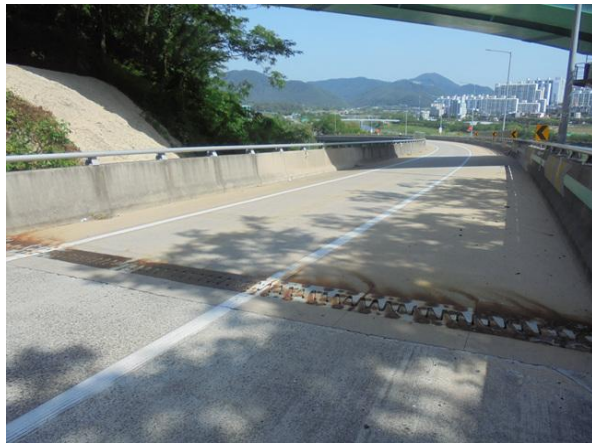
교면포장 전경

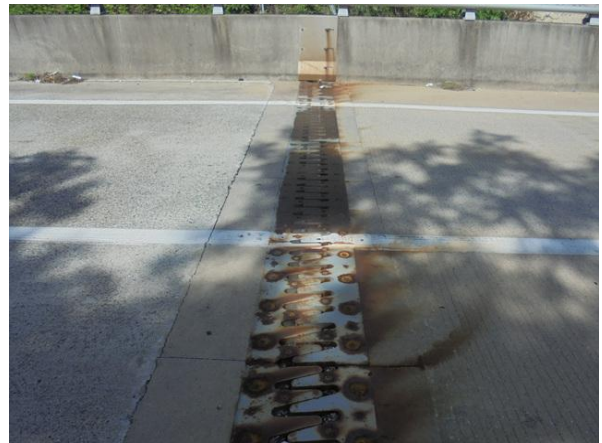
신축이음 전경

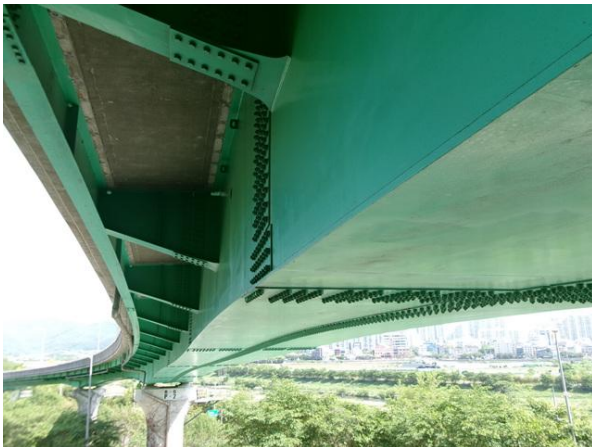
거더 전경

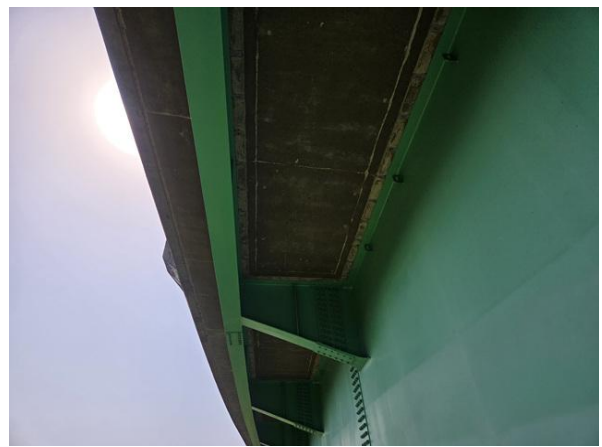
바닥판하면 전경

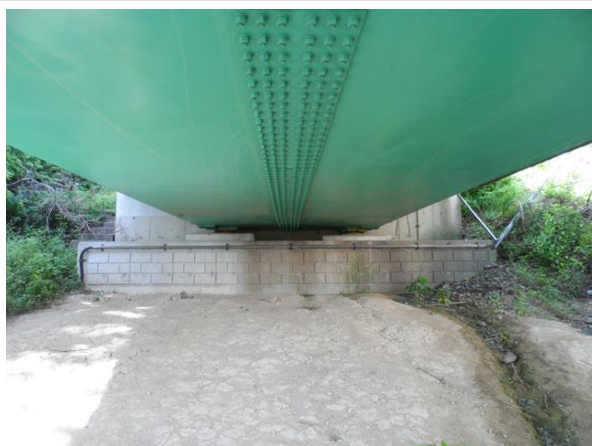
교대 전경

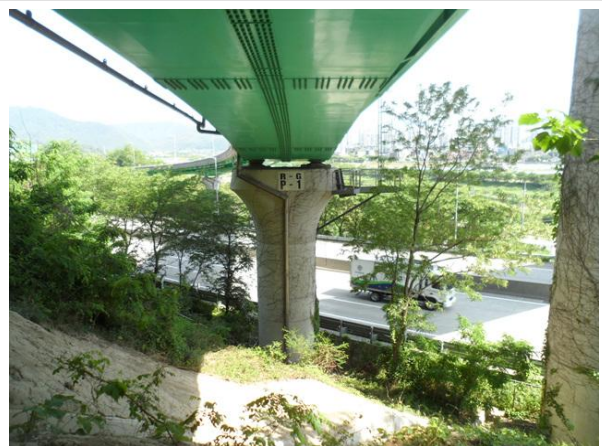
교각 전경

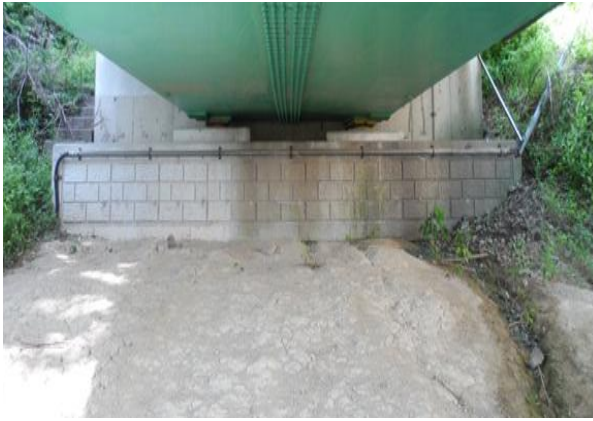
| 기초 | |
|---|---|
| 교대 A1 기초 전경 | 교대 A2 기초 전경 |

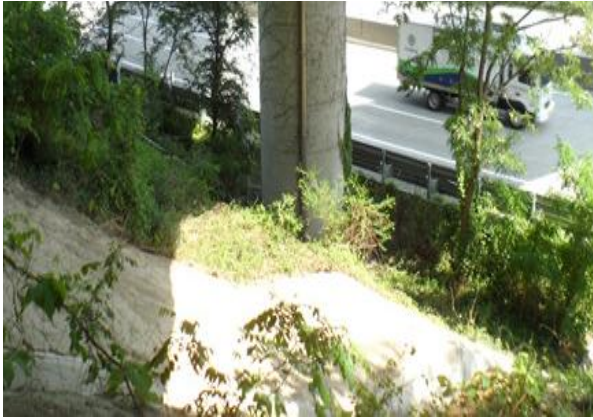
| 기초 | |
|---|---|
| 교각 P1 기초 전경 | 교각 P2 기초 전경 |

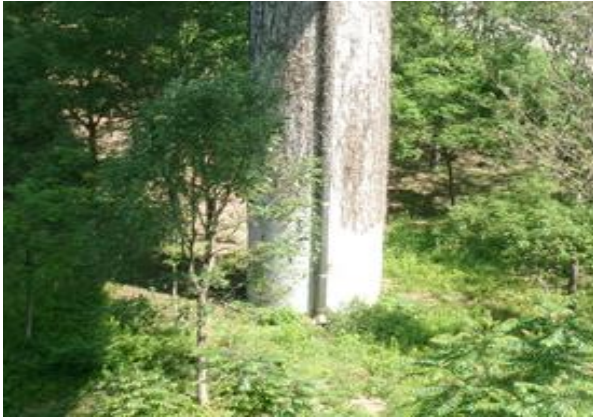
| 기초 | |
|---|---|
| 교각 P3 기초 전경 | 교각 P4 기초 전경 |
