울산JCT4교

## 작업사진 및 손상현황

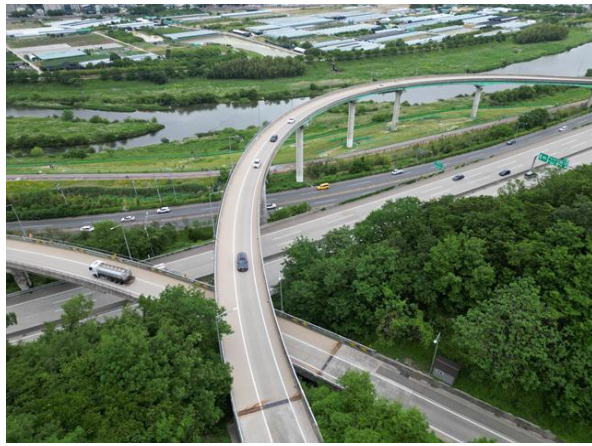
교면포장 전경

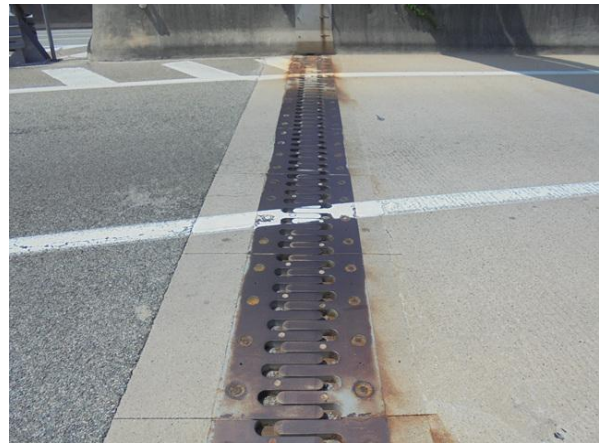
신축이음 전경

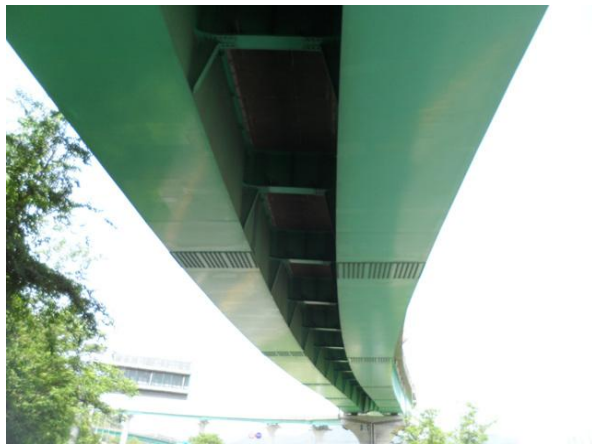
거더 전경

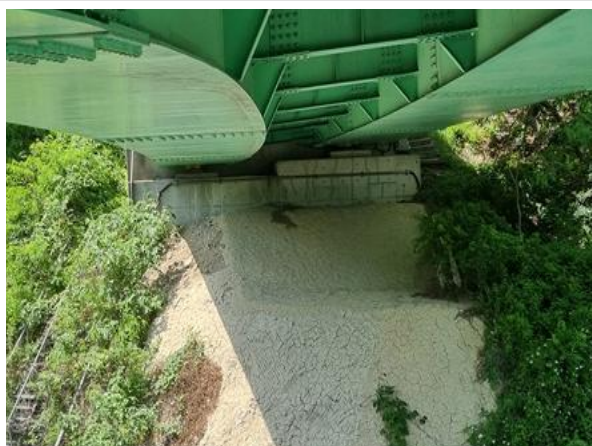
교대 전경

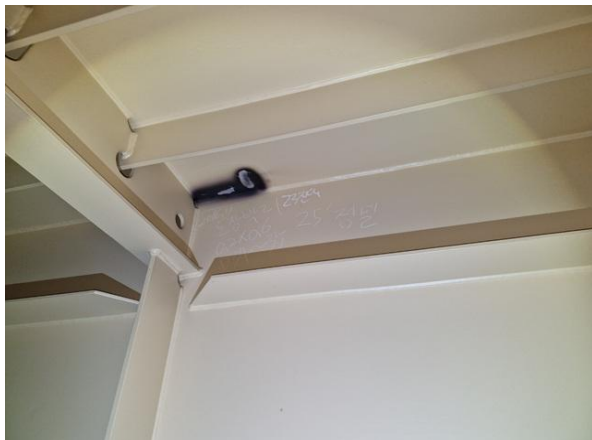
| 손상현황 | · 거더내부 S3-G1 도장박리(0.2×0.6) |
| 원 인 | · 화재, 열화 등 |

| 조치방안 | · 재도장 |

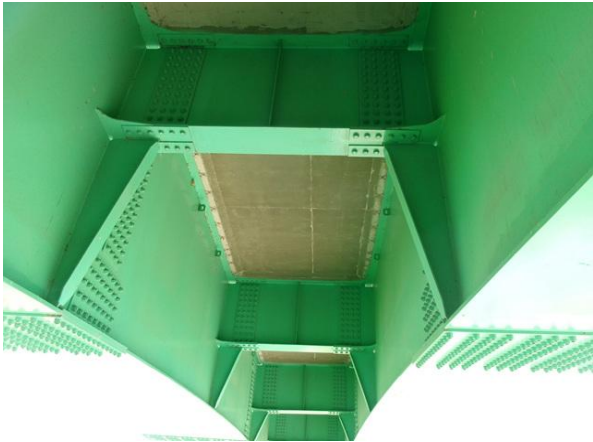
| 가로보 | | | |
|---|---|---|---|
| 손상현황 | · 가로보 S2 상태양호 | 손상현황 | · 가로보 S8 상태양호 |

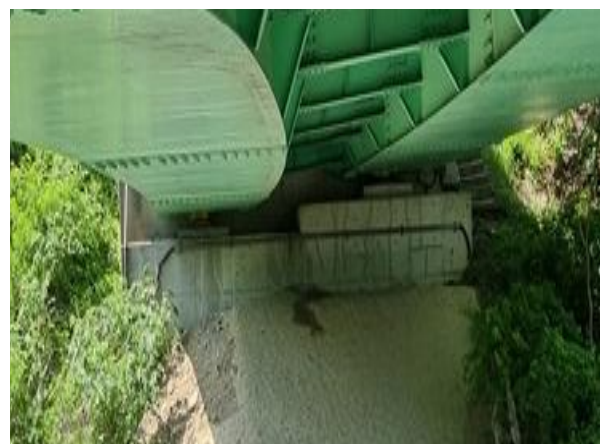
손상현황 · A2 상태양호

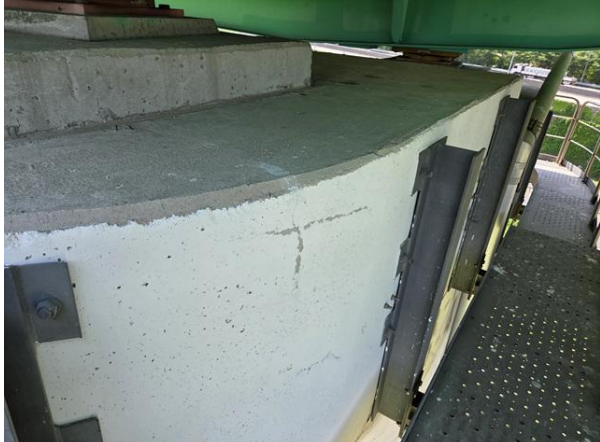
| 손상현황 | · P4 상태양호 |

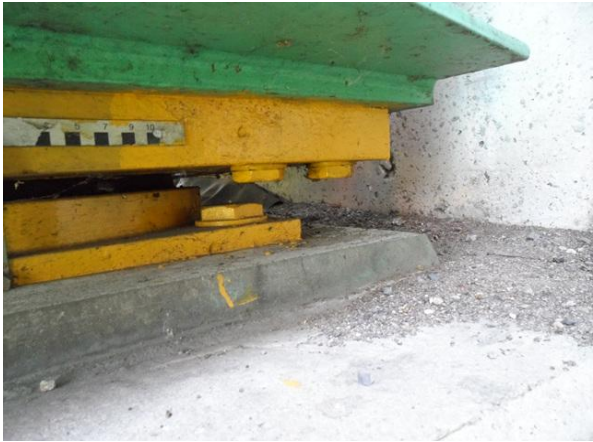
| 교량반침 | | | |
|---|---|---|---|
| 손상현황 | · A2-SH1 Plate 부식(1EA) | 손상현황 | · A1-SH1 앵커볼트 부식 보수현황 |

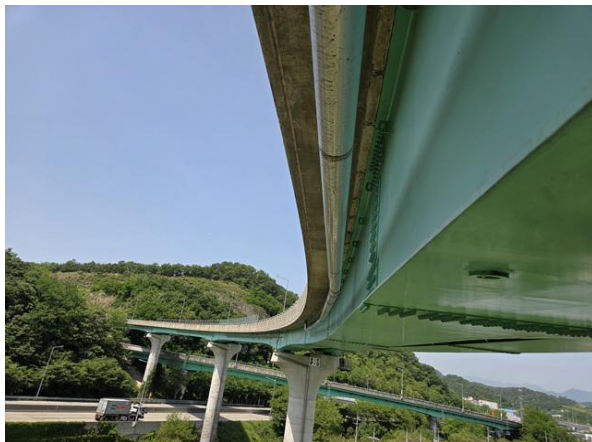
| 손상현황 | · S5 배수관 상태양호 |

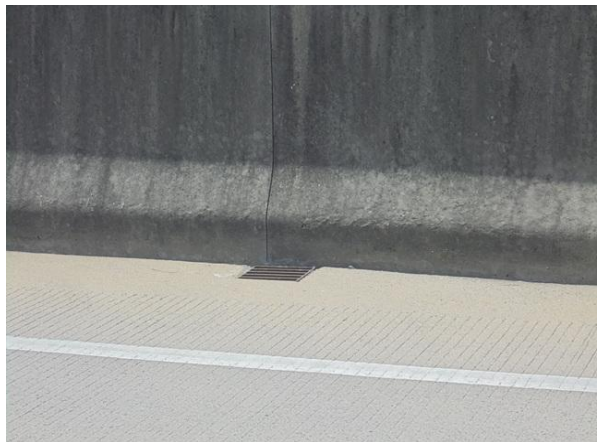
| 손상현황 | · S7 배수구 상태양호 |

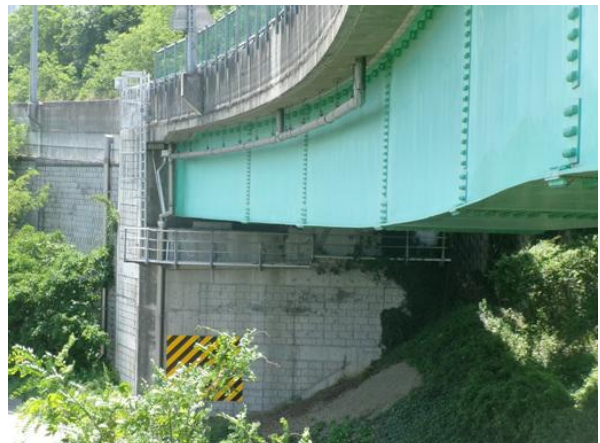
| 손상현황 | · A1 점검통로 상태양호 |

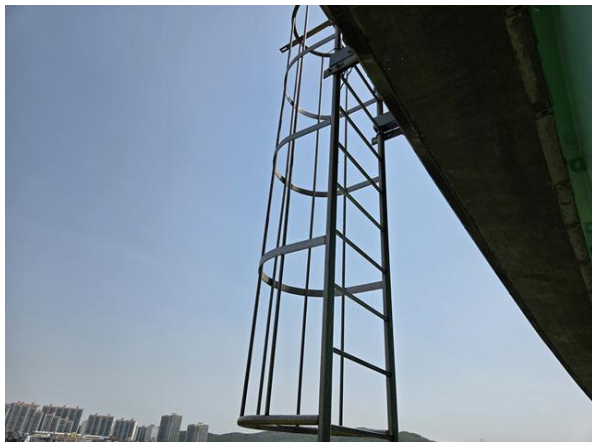
| 손상현황 | · P4 출입시설 상태양호 |

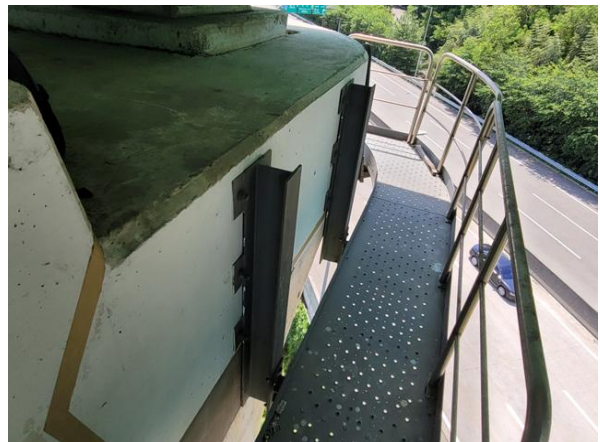
| 손상현황 | · P6 볼트체결 상태양호 |
