원 리2교(부 산)

## 작업사진 및 손상현황

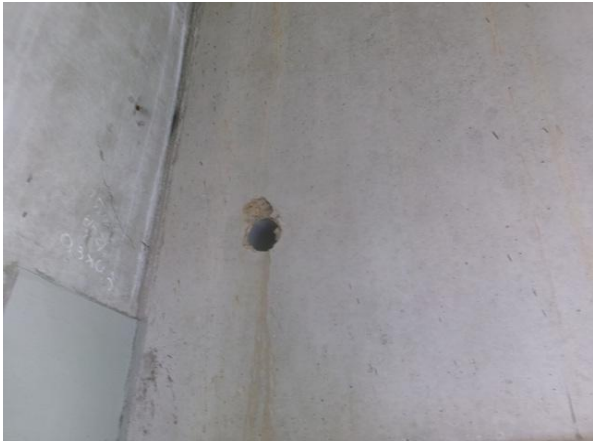
| 손상현황 | · S3-G6 인양홀 주변 콘크리트 파손 | 손상현황 | · S5-G2 인양홀 주변 콘크리트 파손 |
| 원 인 | · 시공미흡 등 | 원 인 | · 시공미흡 등 |

| 조치방안 | · 단면보수 | 조치방안 | · 단면보수 |

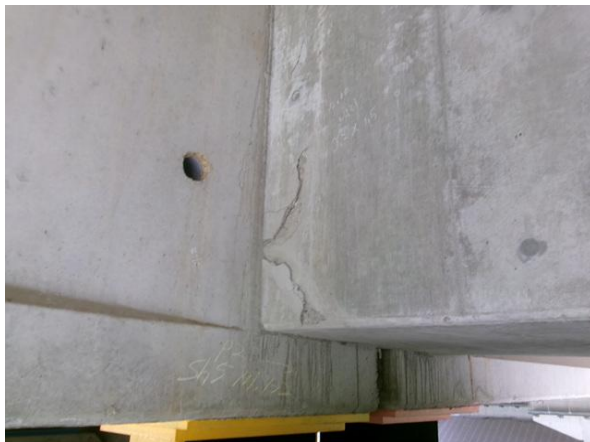
| 손상현황 | · 가로보 S3 층분리 |
| 원 인 | · 시공초기 다짐부족, 거푸집 조기탈거 등 |

| 조치방안 | · 단면보수 |

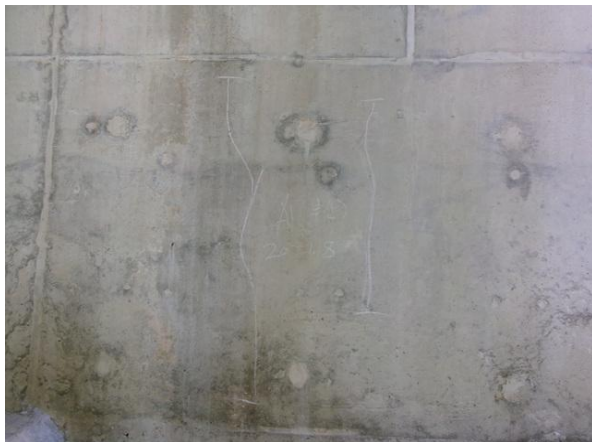
| 손상현황 | · 교대 A1 균열(0.3mm미만) |
| 원 인 | · 건조수축, 거푸집 조기탈거 등 |

| 조치방안 | · 표면처리 |

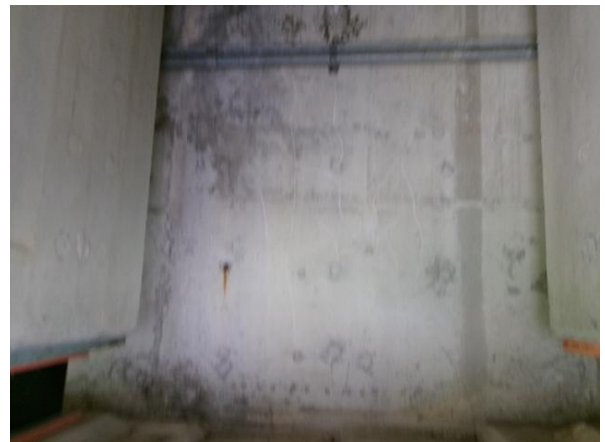
| 손상현황 | · 교대 A2 망상균열 |
| 원 인 | · 건조수축, 거푸집 조기탈거 등 |

| 조치방안 | · 표면처리 |

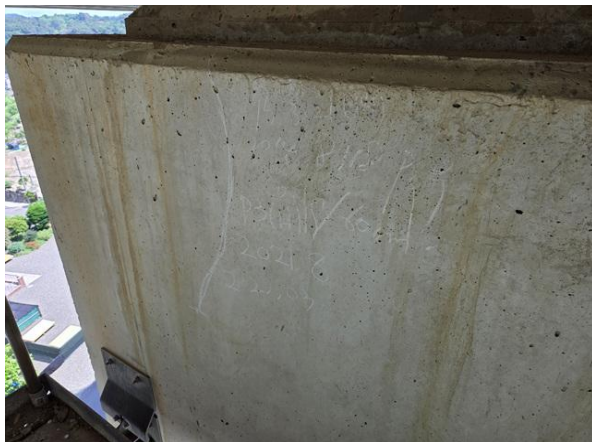
| 손상현황 | · P3 균열(0.3mm미만) |
| 원 인 | · 건조수축, 거푸집 조기탈거 등 |

| 조치방안 | · 표면처리 |

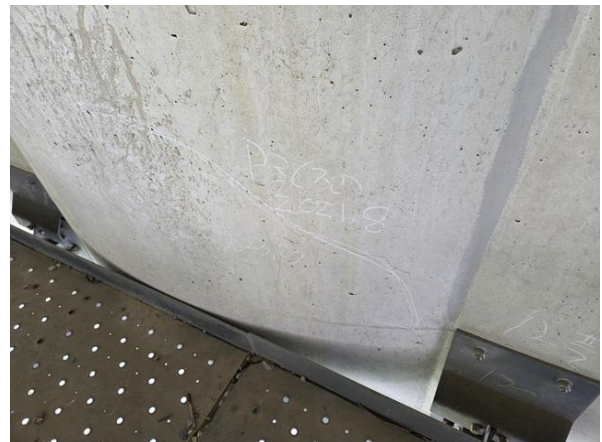
| 손상현황 | · P3 균열(0.3mm미만) |
| 원 인 | · 건조수축, 거푸집 조기탈거 등 |

| 조치방안 | · 표면처리 |

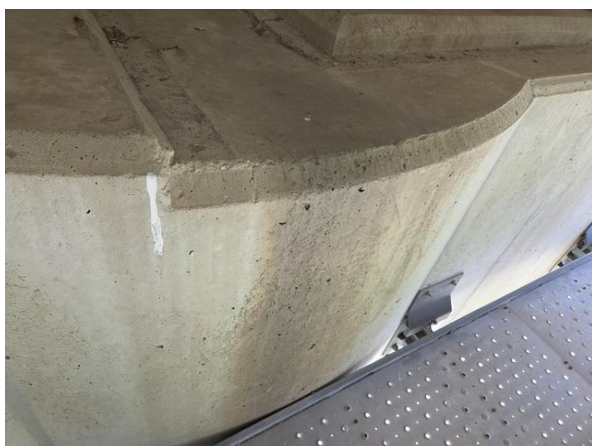
| 손상현황 | · P3 표면오염 |
| 원 인 | · 신축이음 하부 우수유입 등 |

| 조치방안 | · 주의관찰 |

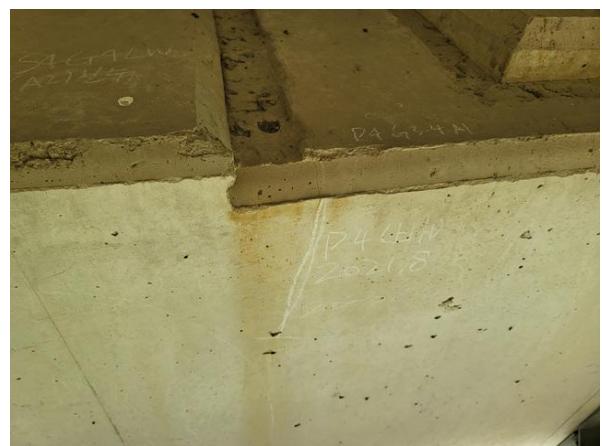
| 손상현황 | · P2 균열(0.3mm미만) |
| 원 인 | · 건조수축, 거푸집 조기탈거 등 |

| 조치방안 | · 표면처리 |

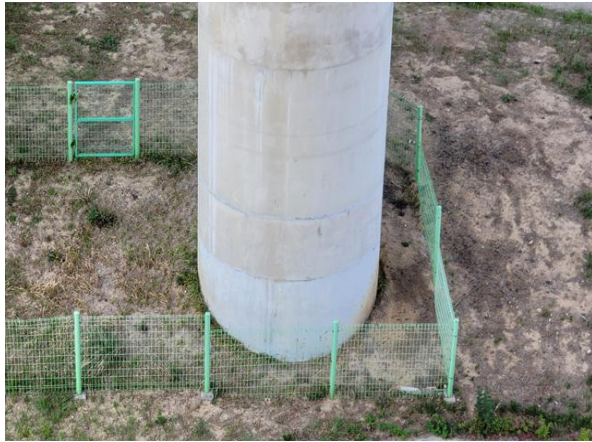
| 손상현황 | · P5 망상균열 |
| 원 인 | · 건조수축, 거푸집 조기탈거 등 |

| 조치방안 | · 표면처리 |

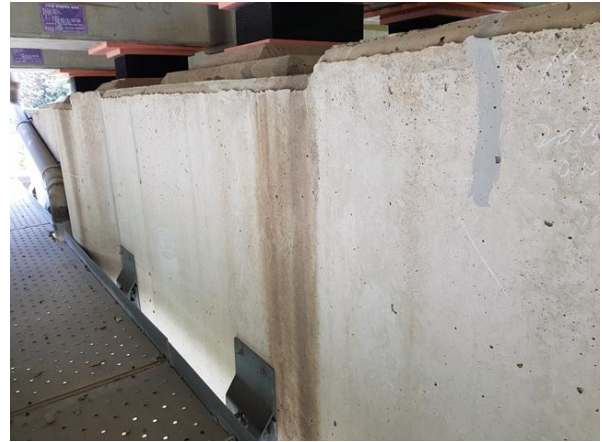
| 손상현황 | · P5 표면오염 |
| 원 인 | · 신축이음 하부 우수유입 등 |

| 조치방안 | · 주의관찰 |

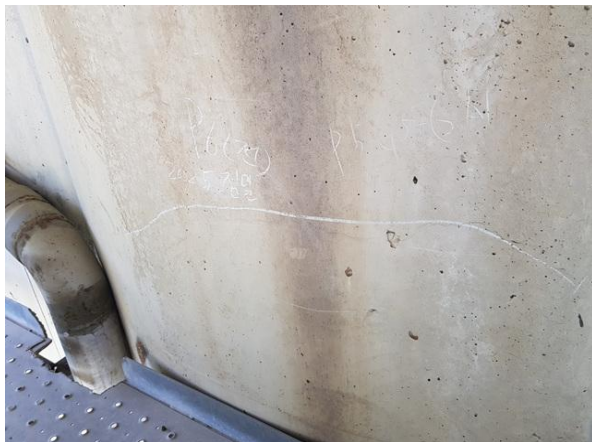
| 손상현황 | · P5 균열(0.3mm미만) |
| 원 인 | · 건조수축, 거푸집 조기탈거 등 |

| 조치방안 | · 표면처리 |

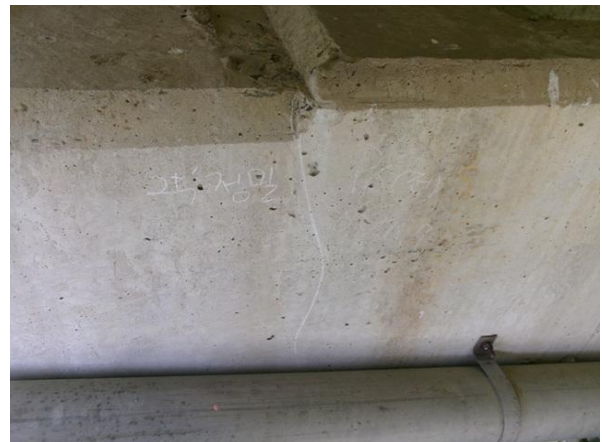
| 손상현황 | · P5 균열(0.3mm미만) |
| 원 인 | · 건조수축, 거푸집 조기탈거 등 |

| 조치방안 | · 표면처리 |

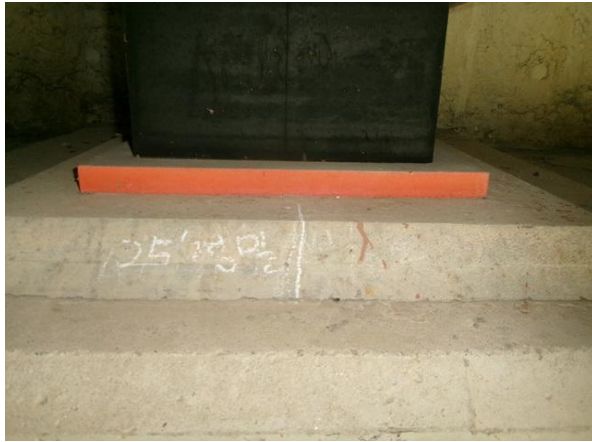
| 손상현황 | · A1-SH2 몰탈균열(0.3mm미만) |
| 원 인 | · 건조수축, 거푸집 조기탈거 등 |

| 조치방안 | · 표면처리 |

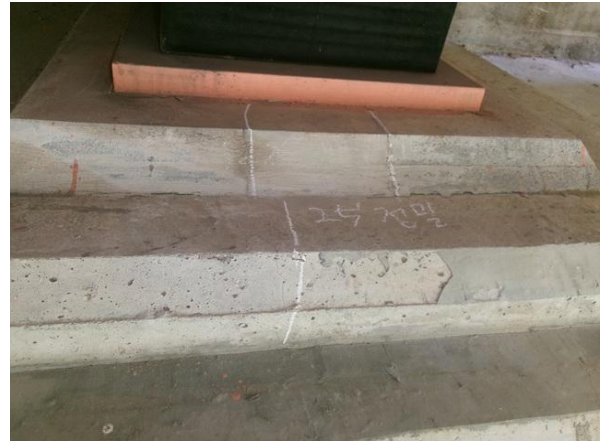
| 손상현황 | · A1-SH6 받침콘크리트균열(0.3mm미만) |
| 원 인 | · 건조수축, 거푸집 조기탈거 등 |

| 조치방안 | · 표면처리 |

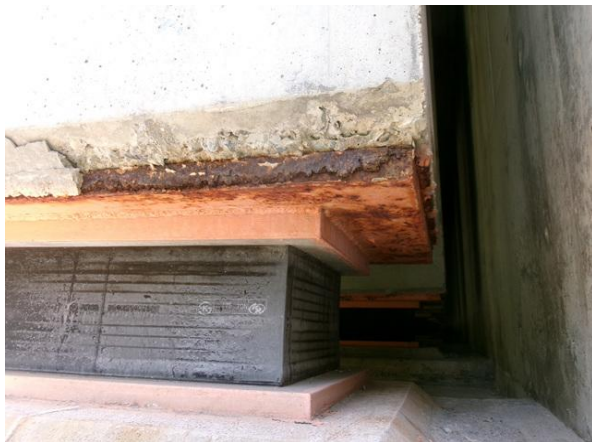
| 손상현황 | · A2-SH7 Plate 부식 |
| 원 인 | · 우수유입, 외기노출, 공용기간 경과 등 |

| 조치방안 | · 재도장 |

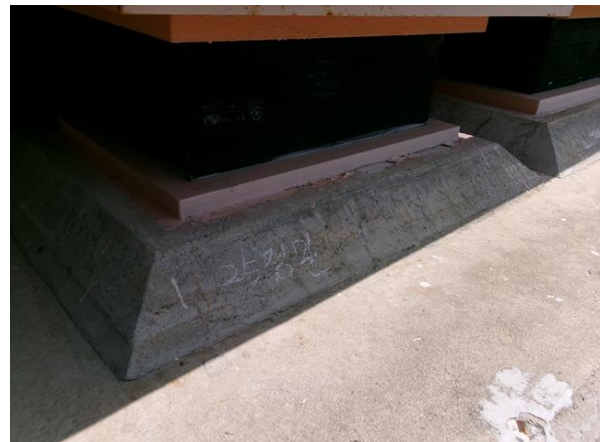
| 손상현황 | · P2-SH7(A2) 몰탈 망상균열 |
| 원 인 | · 건조수축, 거푸집 조기탈거 등 |

| 조치방안 | · 표면처리 |

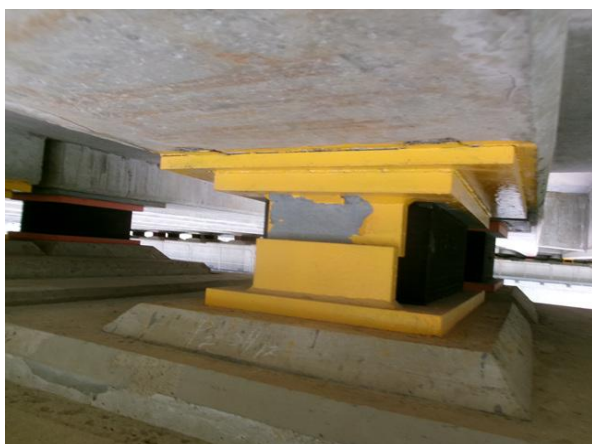
| 손상현황 | · P2-SH3(A2) 스톱퍼 도장박리 |
| 원 인 | · 우수유입, 외기노출, 공용기간 경과 등 |

| 조치방안 | · 재도장 |

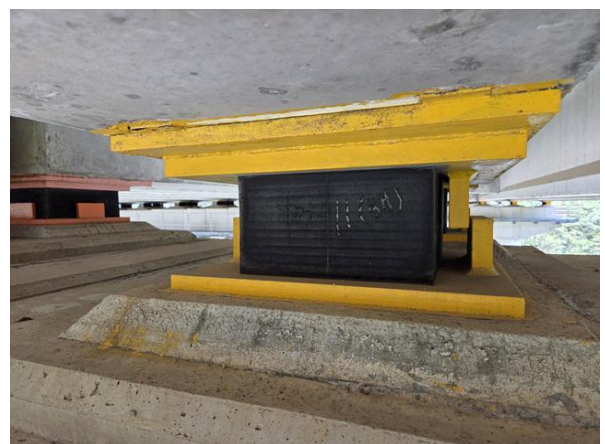
| 손상현황 | · P3-SH6(A2) 탄성패드 밀림 |
| 원 인 | · 마찰력부족 및 감소, 시공오차 |

| 조치방안 | · 재설치 |

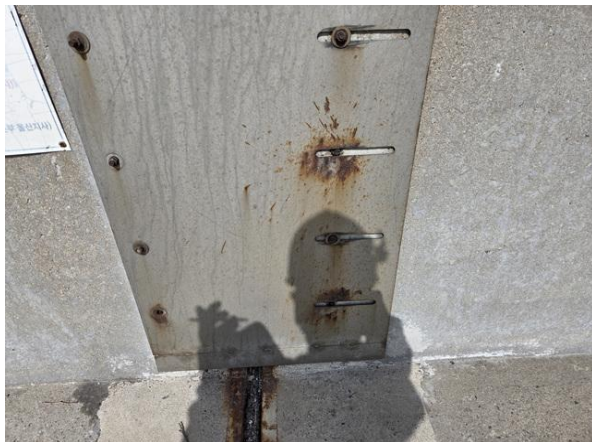
손상현황 · P3 차수판 볼트파손  
원 인 · 차량통행, 장기공용 등  
조치방안 · 정비

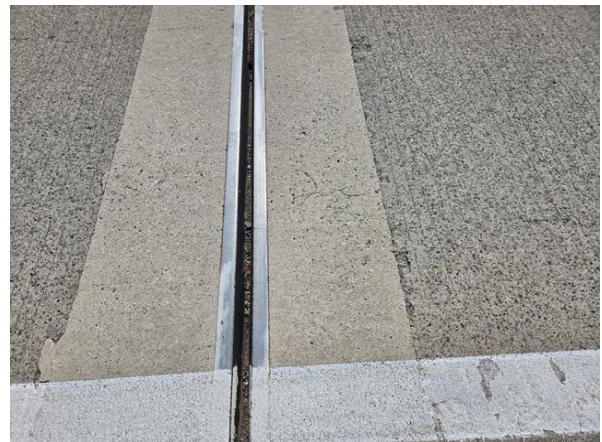
손상현황 · P3 후타재 망상균열(0.5m×0.5m)  
원 인 · 건조수축 장기공용 등  
조치방안 · 주의관찰

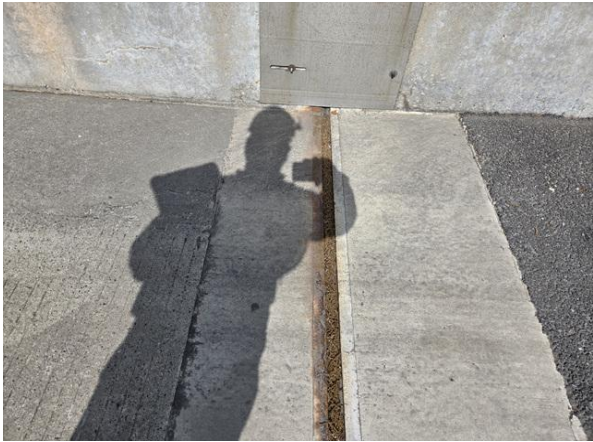
| 신축이음장치 | | | |
|---|---|---|---|
| 손상현황 | · A2 유간 토사퇴적 (L=1.0m) | 손상현황 | · A2 후타재 균열 (L=0.5m) |
| 원 인 | · 차량통행, 장기공용 등 | 원 인 | · 건조수축 장기공용 등 |

| 신축이음장치 | | | |
|---|---|---|---|
| 조치방안 | · 정비 | 조치방안 | · 주의관찰 |

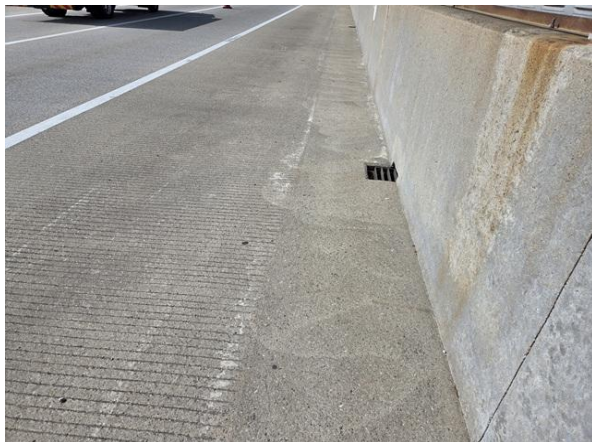
손상현황 · 교면포장 S5 콘크리트 망상균열

원 인 · 건조수축 등

조치방안 · 주의관찰

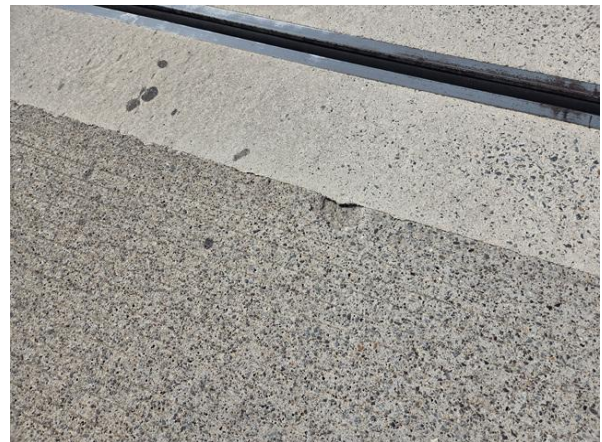
손상현황 · 교면포장 S6 포장 파손

원 인 · 외부 충격 등

조치방안 · 주의관찰

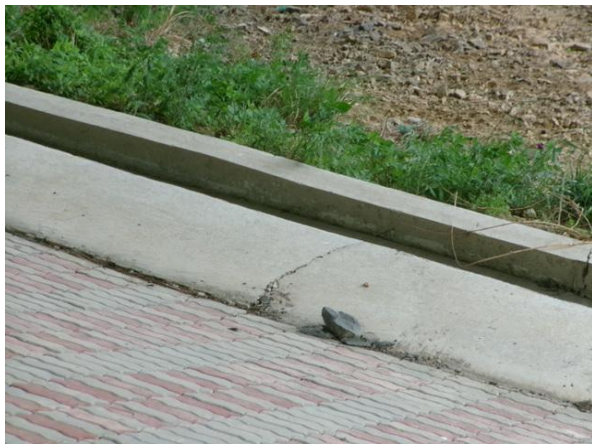
| 손상현황 | · A2 배수로 준열 |
| 원 인 | · 건조수축, 공용기간 증가 등 |

| 조치방안 | · 주의관찰 |

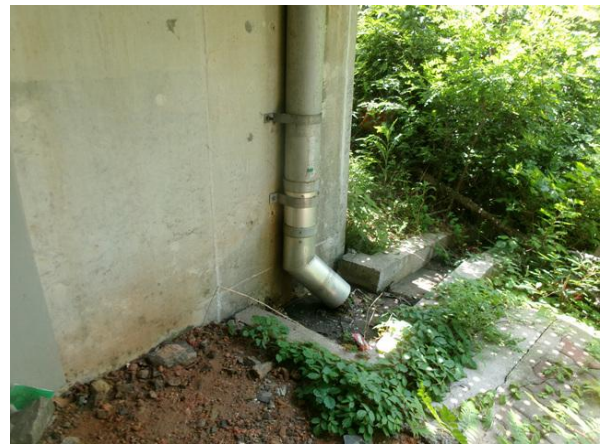
| 손상현황 | · A1 배수관 길이부족 보수 전경 |

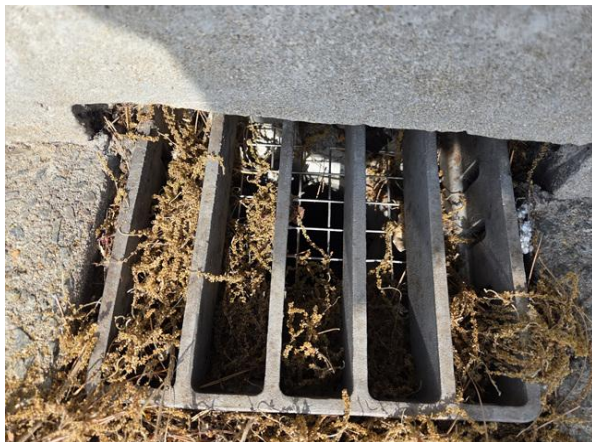
| 손상현황 | · S8 배수구 막힘 보수 전경 |

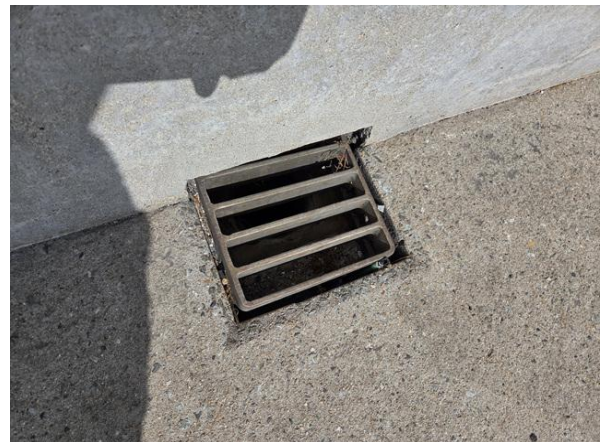
| 손상현황 | · S4 배수구 상태 양호 |

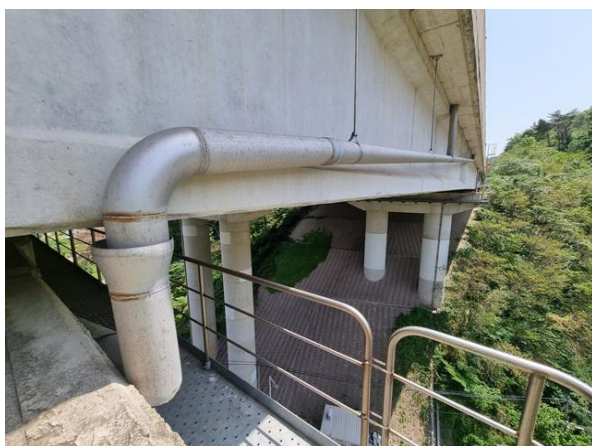
| 손상현황 | · S2 배수관 상태 양호 |

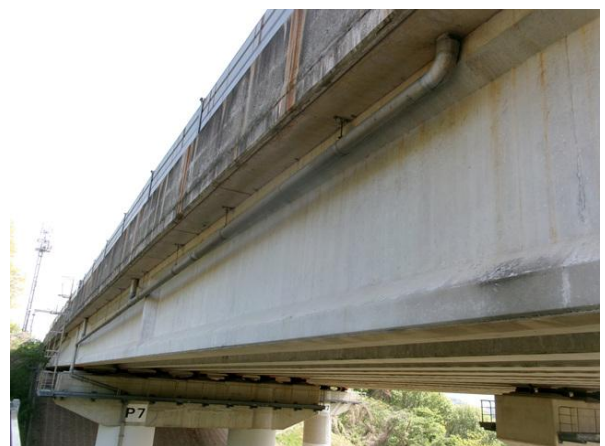
| 손상현황 | · S7 배수관 상태 양호 |

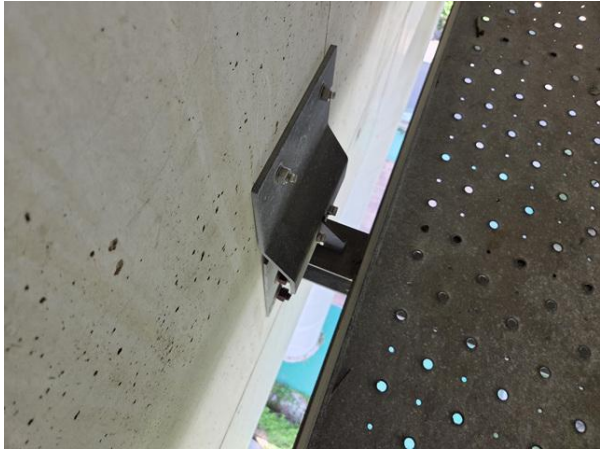
| 손상현황 | · P3 브라켓 및 앵커 보강 현황 | 손상현황 | · A1 점검 사다리 양호 |
