일 광 IC1 교

## 작업사진 및 손상현황

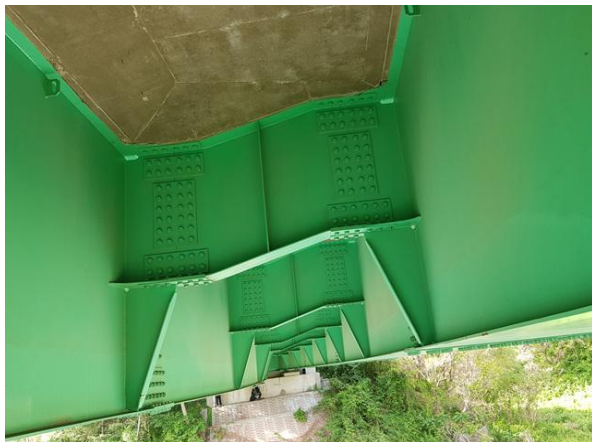
손상현황 · S1 바닥판 상태양호

원 인 · -

조치방안 · -

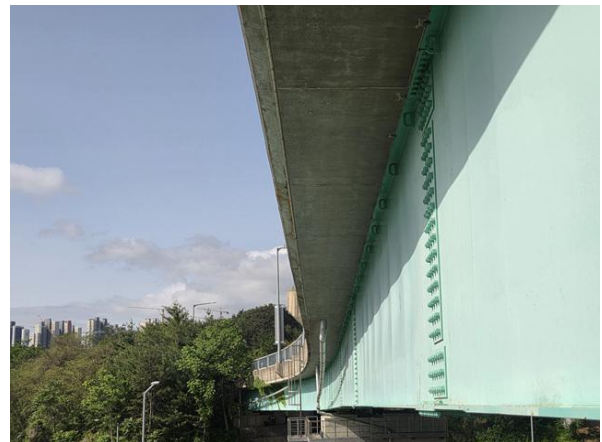
손상현황 · S2 바닥판 상태양호

원 인 · -

조치방안 · -

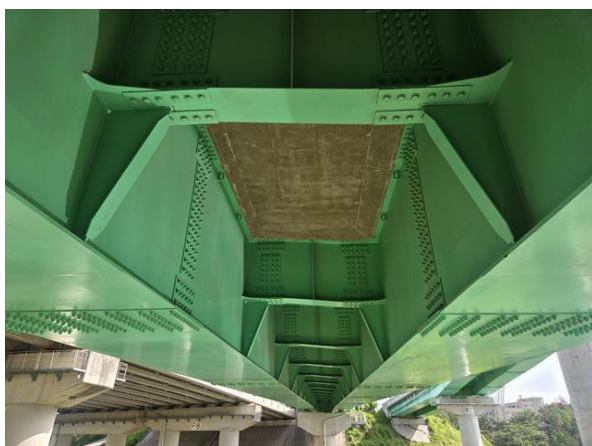
손상현황 · S3 바닥판 상태양호

원 인 · -

조치방안 · -

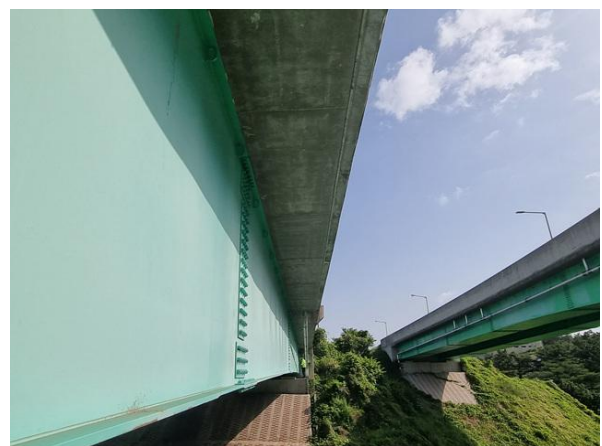
손상현황 · S4 바닥판 상태양호

원 인 · -

조치방안 · -

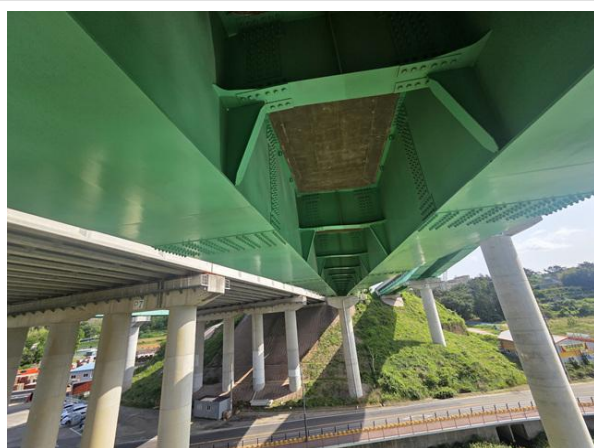
| 손상현황 | · 거더외부 S3 상태 양호 |
| 원 인 | · - |
| 조치방안 | · - |

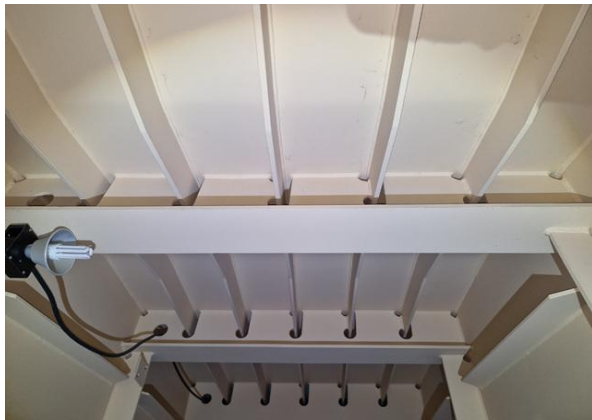
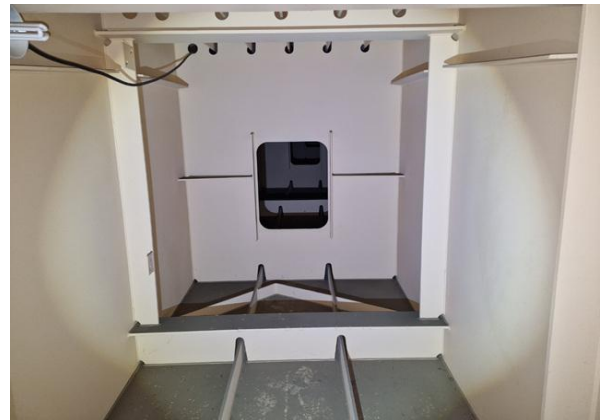
| 손상현황 | · 거더내부 S1-G1 상태양호 | 손상현황 | · 거더내부 S1-G2 상태양호 |
| 원 인 | · - | 원 인 | · - |
| 조치방안 | · - | 조치방안 | · - |

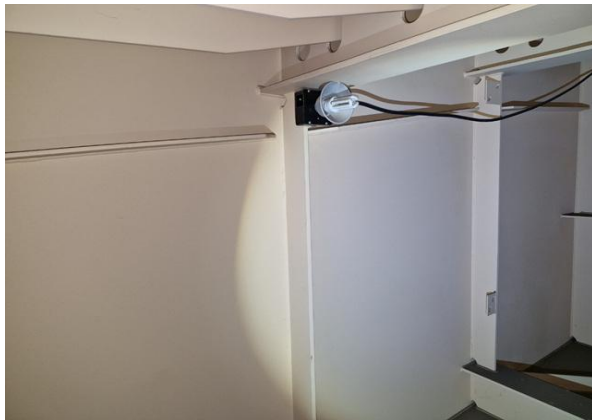
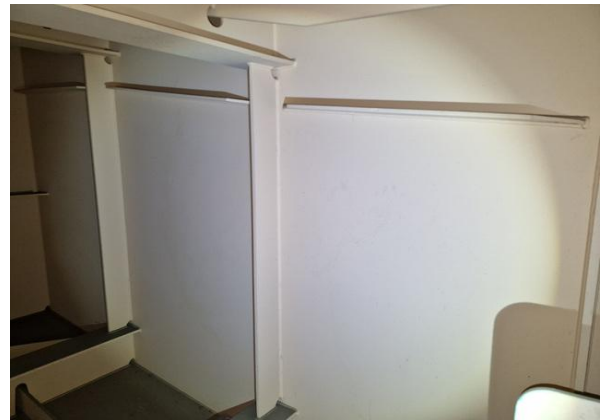
| | 손상현황 | · 거더내부 S2-G1 상태양호 | | 손상현황 | · 거더내부 S3-G2 상태양호 |
| 원 인 | · - | 원 인 | · - | 원 인 | · - |
| 조치방안 | · - | 조치방안 | · - | 조치방안 | · - |

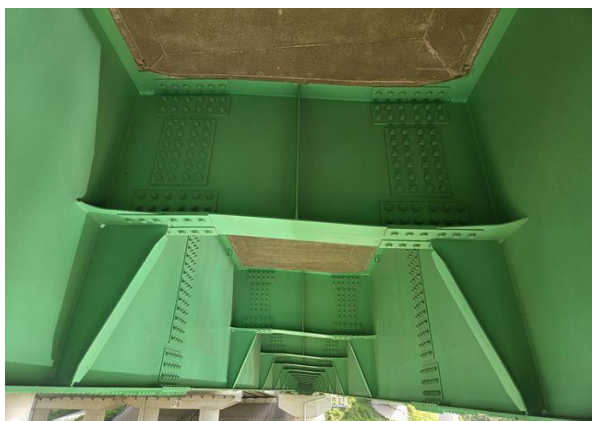
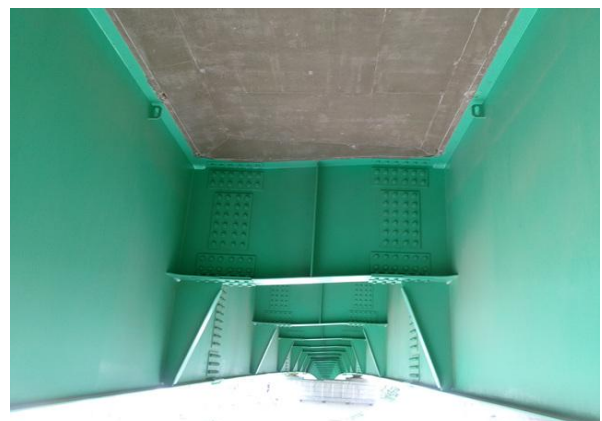
| 손상현황 | · 가로보 S3 상태 양호 | 손상현황 | · 가로보 S4 상태 양호 |
| 원 인 | · - | 원 인 | · - |
| 조치방안 | · - | 조치방안 | · - |

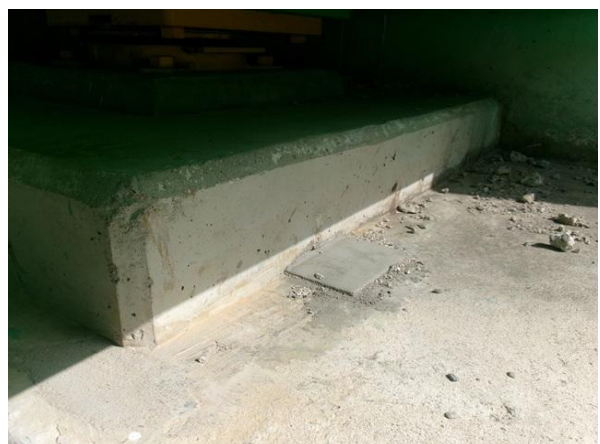
손상현황 · A2 파손 보수현황  
원 인 · -  
조치방안 · -

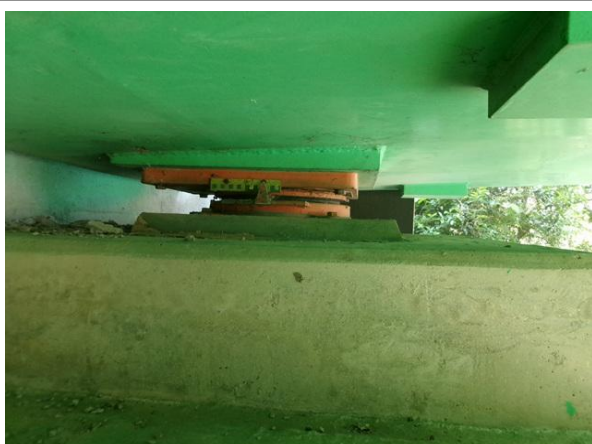
손상현황 · A1-SH1 상태양호

원 인 · -

조치방안 · -

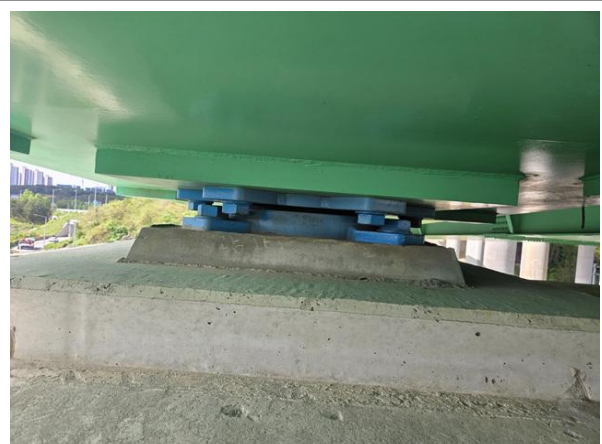
손상현황 · P2-SH2 상태양호

원 인 · -

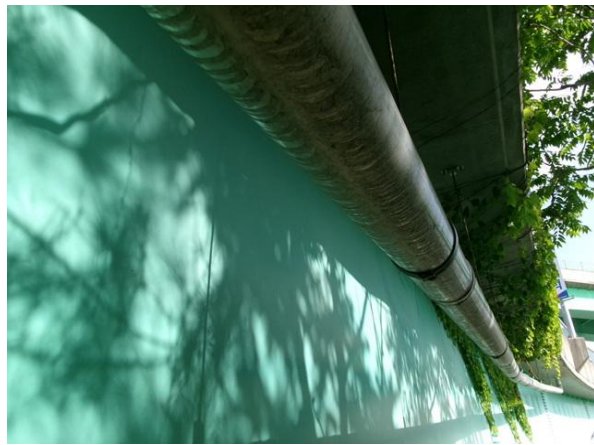
| 손상현황 | · S1 배수관 상태양호 |

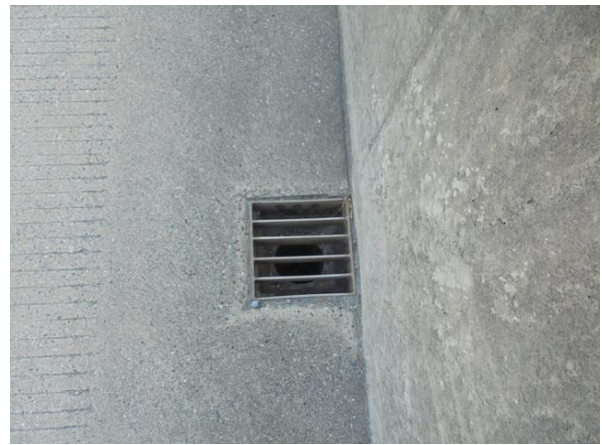
| 손상현황 | · S3 배수구 상태양호 |

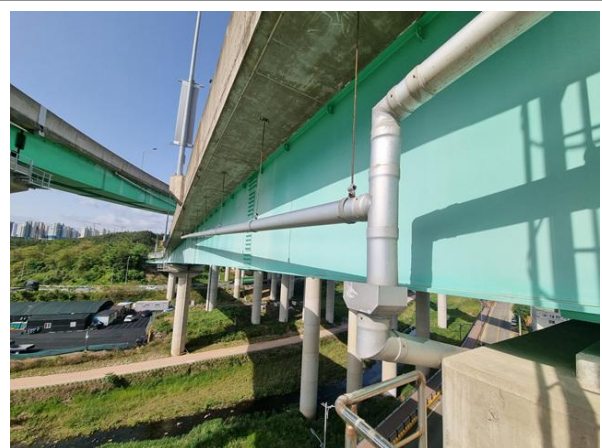
| 손상현황 | · S3 배수관 상태양호 |

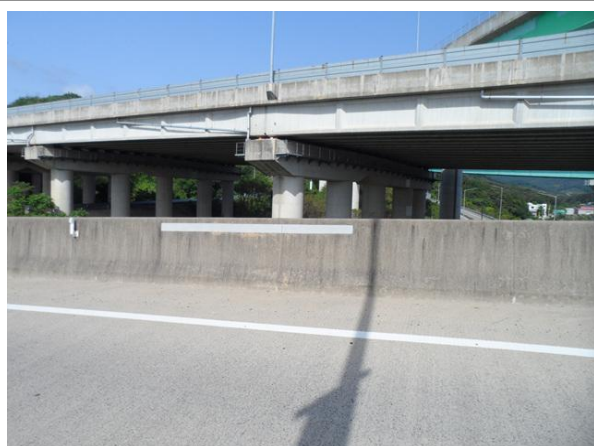
| 손상현황 | · S1 방호벽 기보수 전경 |

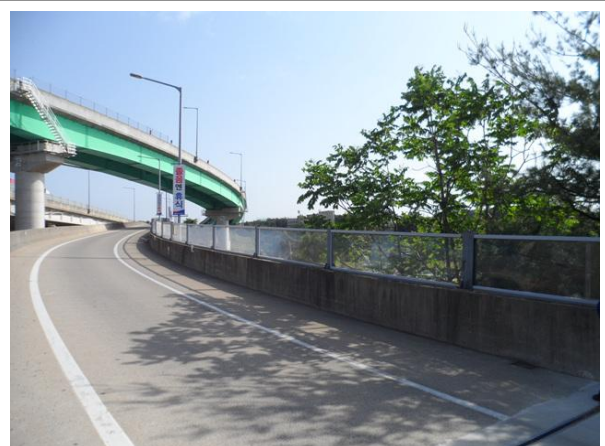
| 손상현황 | · 방호벽 방음벽 상태현황 |

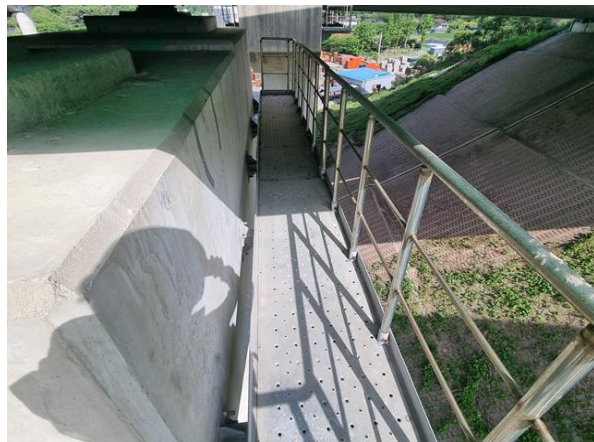
| 손상현황 | · 점검통로 상태 현황 |

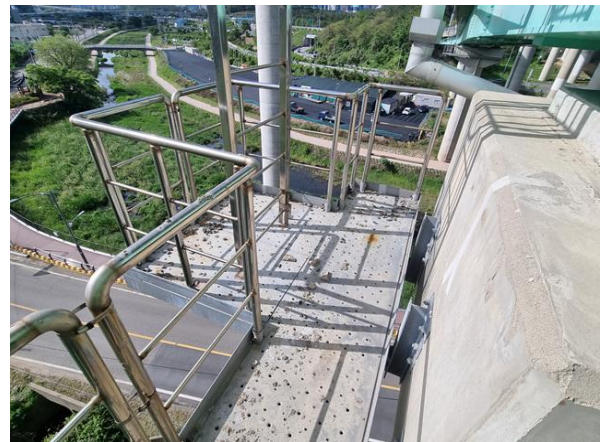
| 손상현황 | · 점검통로 상태 현황 |

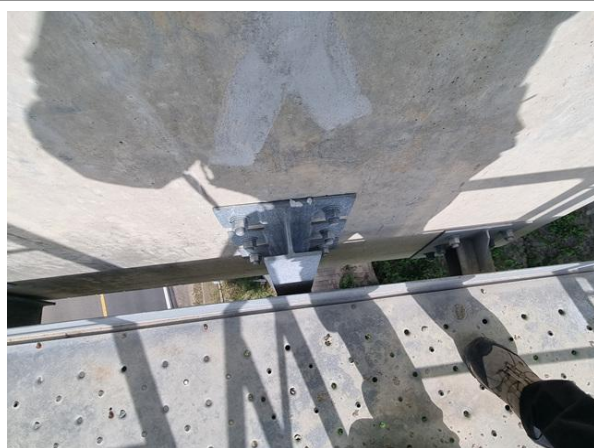
| 손상현황 | · 점검통로 상태 현황 |
