일 광IC교(부 산)

## 작업사진 및 손상현황

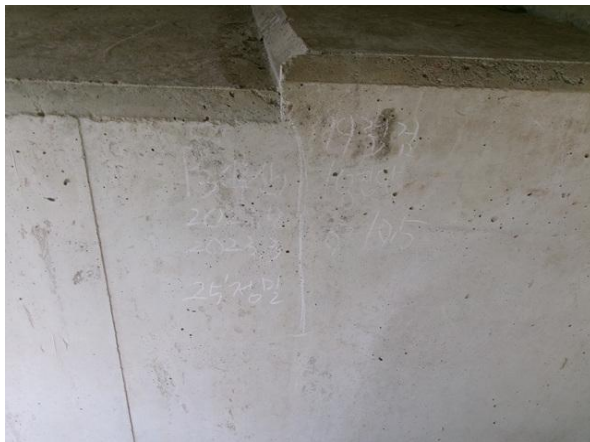
| 손상현황 | · P3 균열(0.3mm미만) |
| 원 인 | · 건조수축, 거푸집 조기탈거 등 |

| 조치방안 | · 표면처리 |

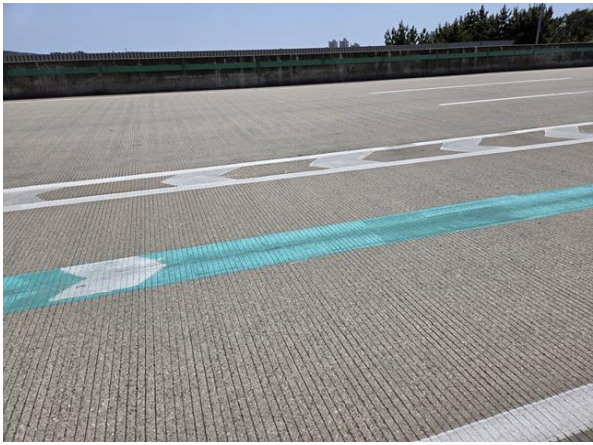
| 손상현황 | · 교면포장 S8 포장파임(0.1m×0.1m) | 손상현황 | · 교면포장 상태양호 |

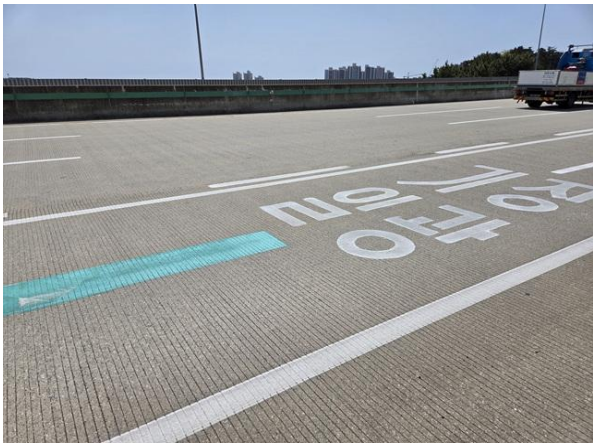
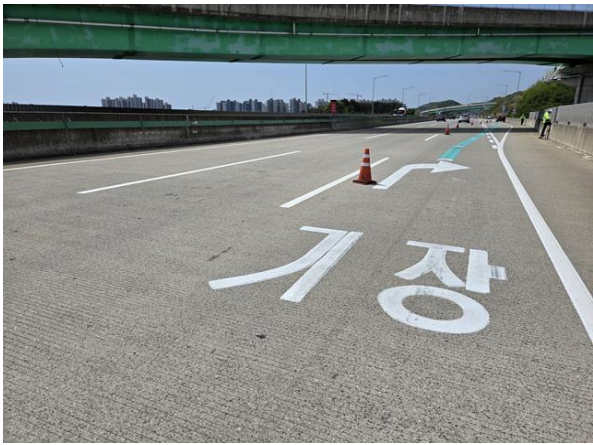
| 손상현황 | · 교면포장 상태양호 | 손상현황 | · 교면포장 상태양호 |

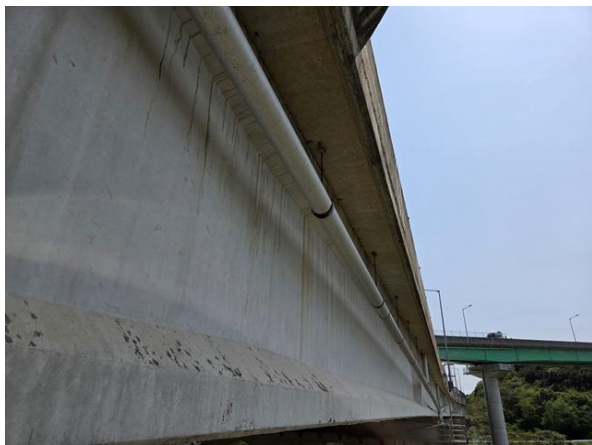
| 손상현황 | · S7 배수관 상태 양호 |

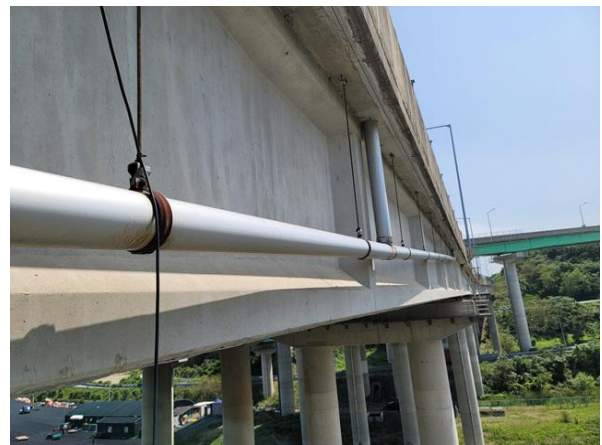
| 손상현황 | · S8 배수관 상태 양호 |
