일 광IC교(울산)

## 작업사진 및 손상현황

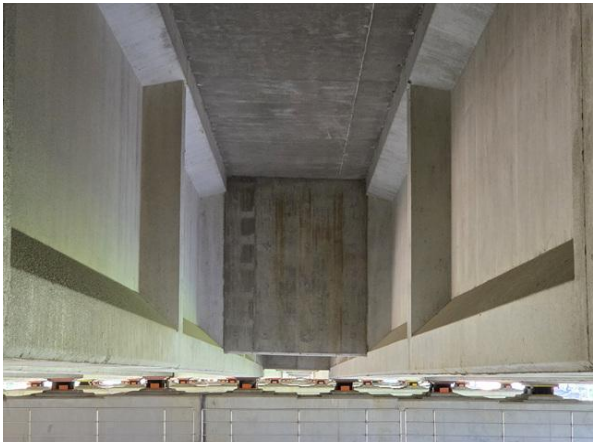
| 가로보 | | | |
|---|---|---|---|
| 손상현황 | · 가로보 S1 상태 양호 | 손상현황 | · 가로보 S4 상태 양호 |

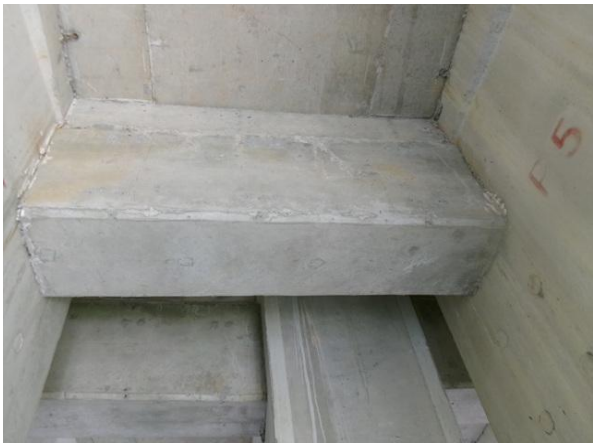
| 가로보 | | | |
|---|---|---|---|
| 손상현황 | · 가로보 S5 상태 양호 | 손상현황 | · 가로보 S7 상태 양호 |

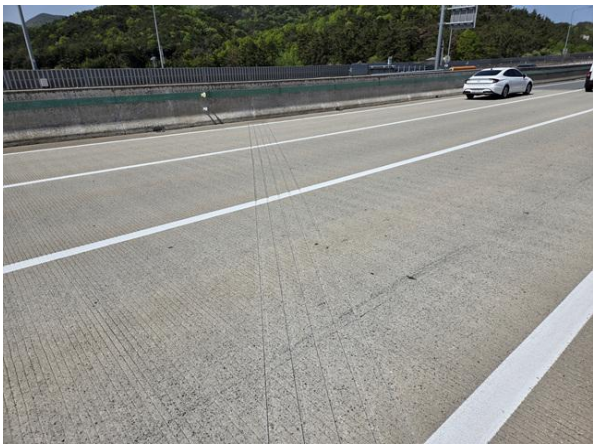
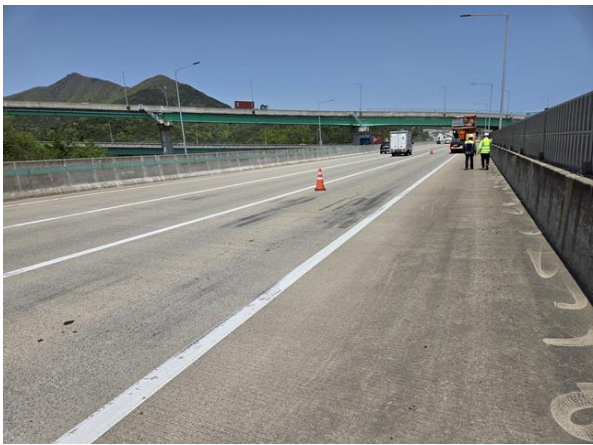
| 교면포장 | | | |
|---|---|---|---|
| 손상현황 | · 교면포장 상태양호 전경 | 손상현황 | · 교면포장 상태양호 전경 |

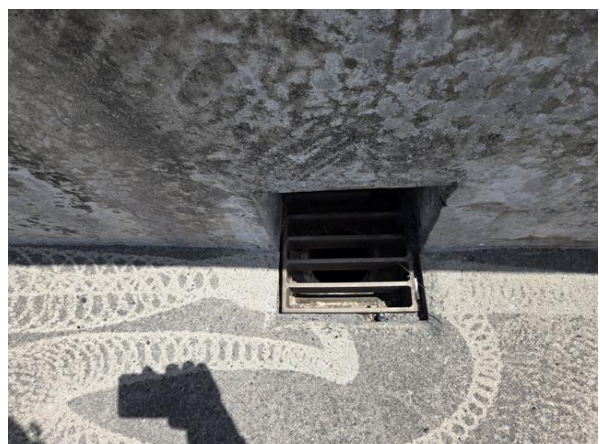
손상현황 · 배수구 상태양호

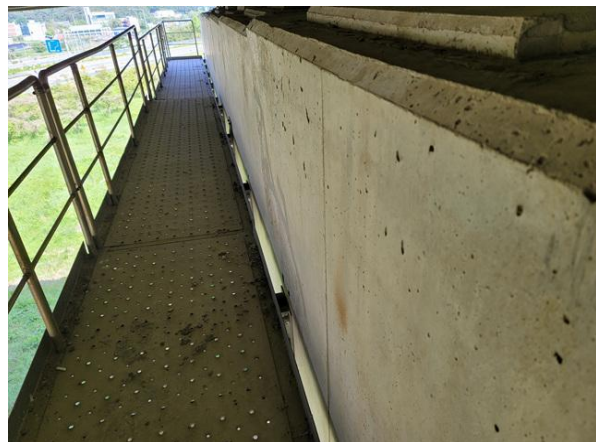
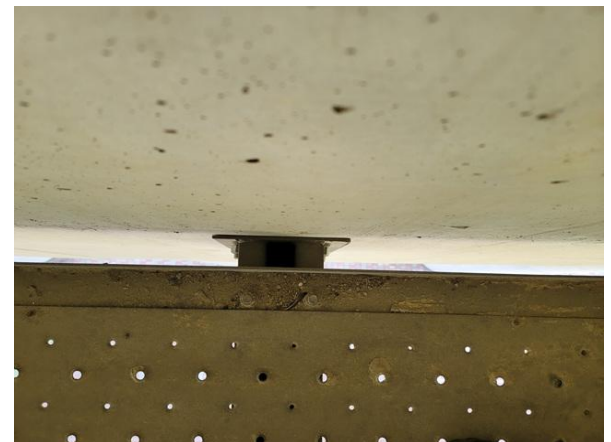
| 손상현황 | · P1 점검통로 상태양호 | 손상현황 | · P8 앵커볼트 상태양호 |
