장안천교(부산)

## 작업사진 및 손상현황

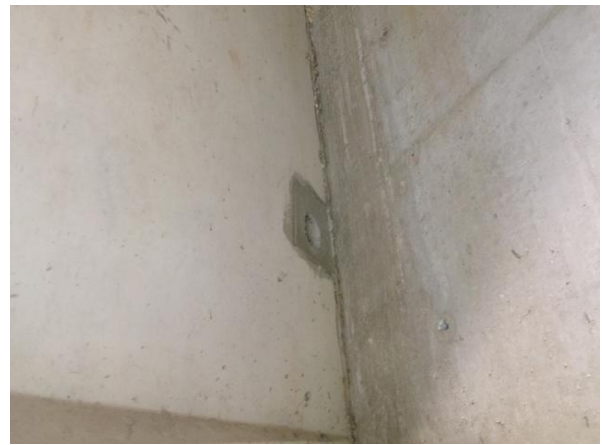
손상현황 · S5-G2 파손 보수됨

원 인 · -

조치방안 · 상태양호

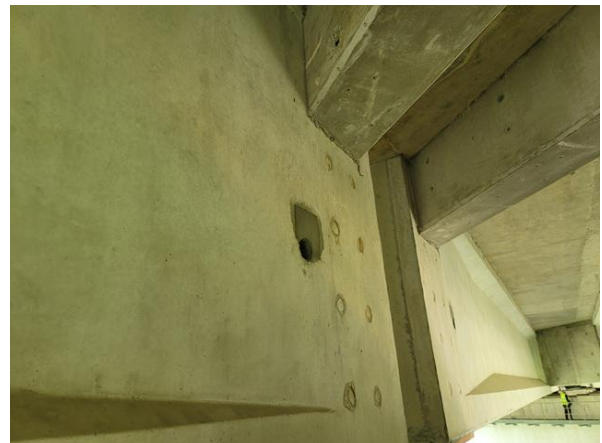
손상현황 · S9-G2 파손 보수됨

원 인 · -

조치방안 · 상태양호

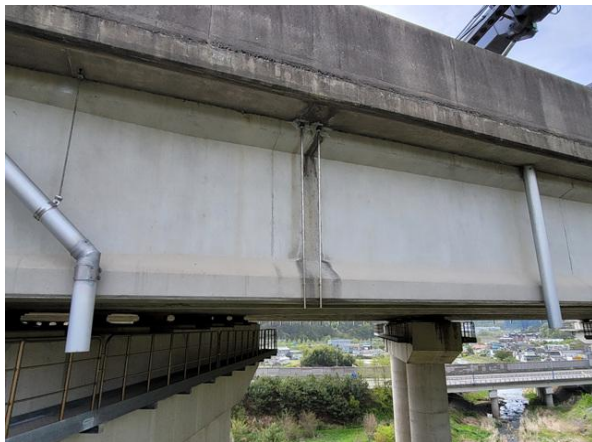
손상현황 · S9-G7 표면오염 (0.2m×2.0m)

원 인 · 우수유입 등

조치방안 · 주의관찰

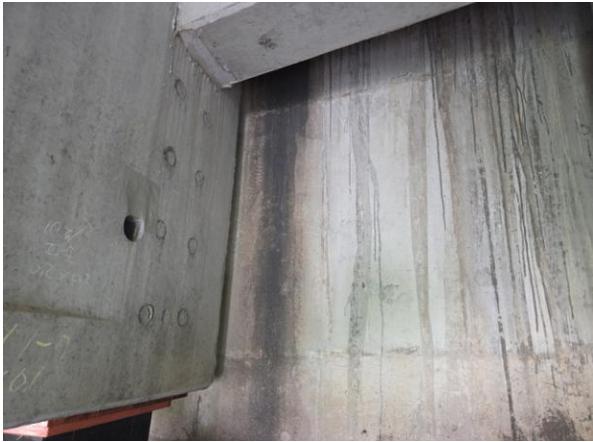
| 교대 | | | |
|---|---|---|---|
| 손상현황 | · 교대 A1 구체 균열(0.3mm미만) | 손상현황 | · 교대 A1 표면오염(0.3m×3.0m×5EA) |
| 원 인 | · 건조수축, 온도변화 | 원 인 | · 신축이음부 누수 |

| 교대 | | | |
|---|---|---|---|
| 조치방안 | · 표면처리 | 조치방안 | · 주의관찰 |

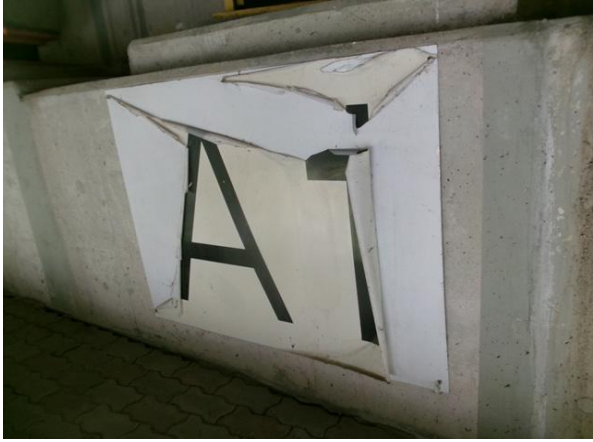
| 교대 | | | |
|---|---|---|---|
| 손상현황 | · 교대 A1 유지관리용 교명판 파손(1EA) | 손상현황 | · 교대 A2 구체 균열(0.3mm미만) |
| 원 인 | · 장기공용 등 | 원 인 | · 건조수축, 온도변화 |

| 교대 | | | |
|---|---|---|---|
| 조치방안 | · 정비 | 조치방안 | · 표면처리 |

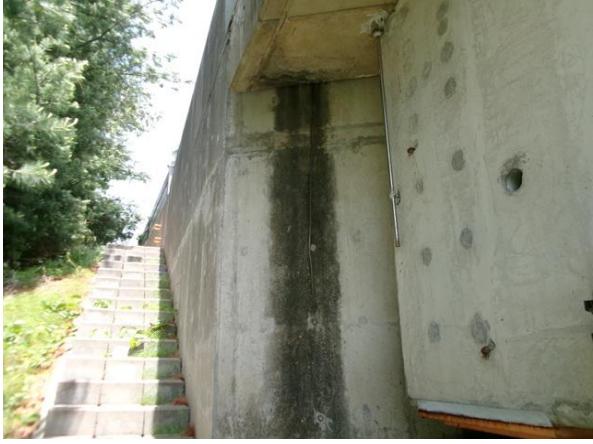
| 교대 | | | |
|---|---|---|---|
| 손상현황 | · 교대 A2 누수(0.5m) | 손상현황 | · 교대 A2 홍벽 표면오염(0.4m×1.2m) |
| 원 인 | · 신축이음부 누수 | 원 인 | · 수분접촉, 신축이음부 누수 |

| 교대 | | | |
|---|---|---|---|
| 조치방안 | · 주의관찰 | 조치방안 | · 표면처리 |

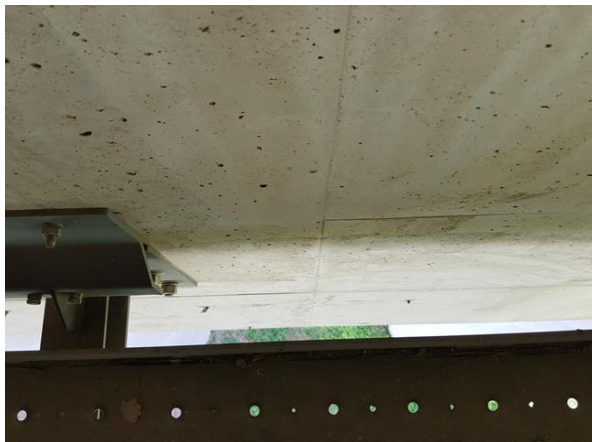
| 손상현황 | · P3 명판파손(1EA) |
| 원 인 | · 공용중 외력 등 |

| 조치방안 | · 정비 |

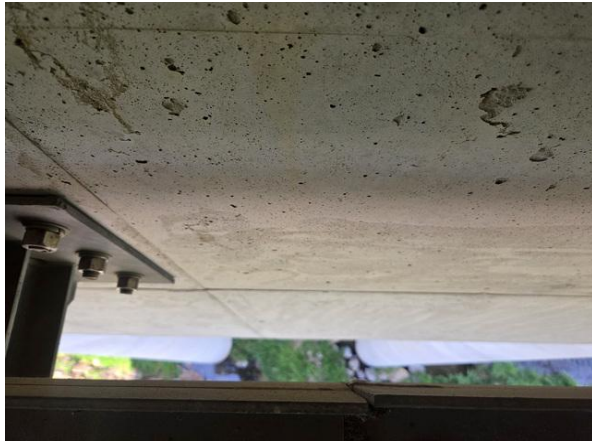
| 손상현황 | · P8 균열(0.3mm미만) |
| 원 인 | · 건조수축, 거푸집 조기탈거 등 |

| 조치방안 | · 표면처리 |

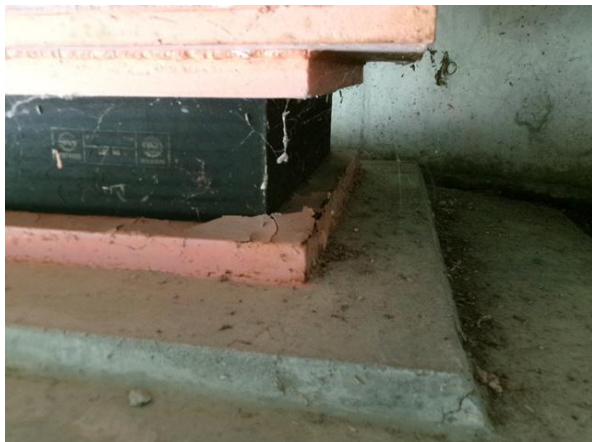
| 손상현황 | · A2-SH1 플레이트 부식(5EA) |
| 원 인 | · 우수유입, 외기노출, 공용기간 경과 등 |

| 조치방안 | · 채도장 |

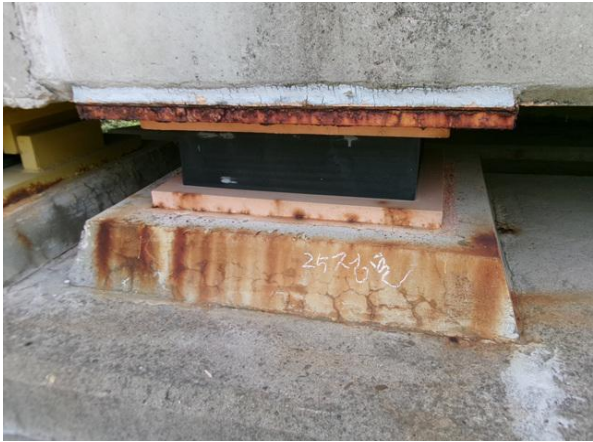
| 손상현황 | · P5-SH7(A1) 무수축물탈 망상균열(0.8m×0.2m) | 손상현황 | · P6-SH1(A2) 스톱퍼 탈락(1EA) |
| 원 인 | · 건조수축, 거푸집 조기탈거 등 | 원 인 | · 시공미흡, 시공오차 등 |

| 조치방안 | · 표면처리 | 조치방안 | · 주의관찰 |

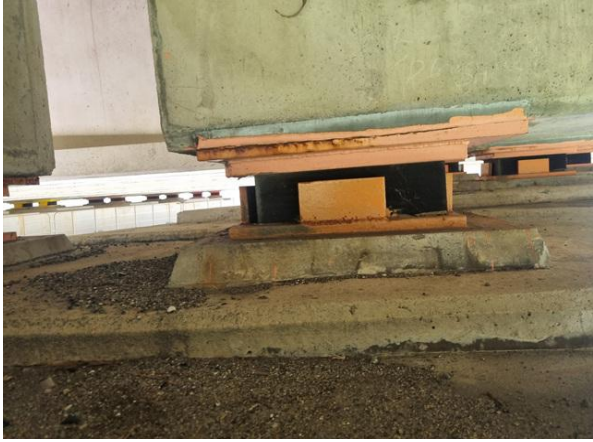
| 손상현황 | · P6-SH3(A1) 스톱퍼 밀착(3EA) | 손상현황 | · P7-SH4(A1) 받침본체 밀림(1EA) |
| 원 인 | · 시공미흡, 시공오차 등 | 원 인 | · 시공미흡, 시공오차, 마찰력 감소 |

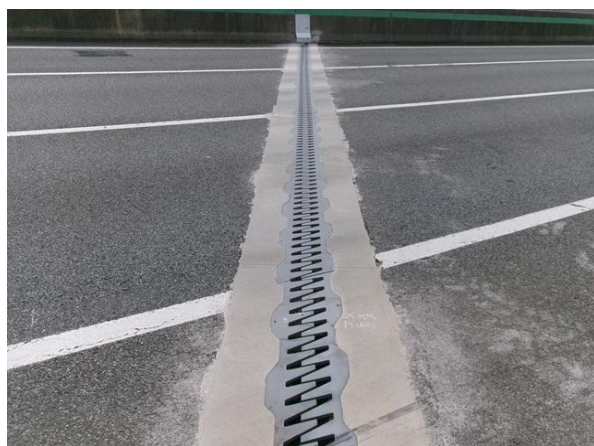
| 손상현황 | · P3 고무재 열화 보수(신축이음교체) | 손상현황 | · P3 유간 토사퇴적(L=2.0m) |
| 원 인 | · - | 원 인 | · 비산먼지 등 |

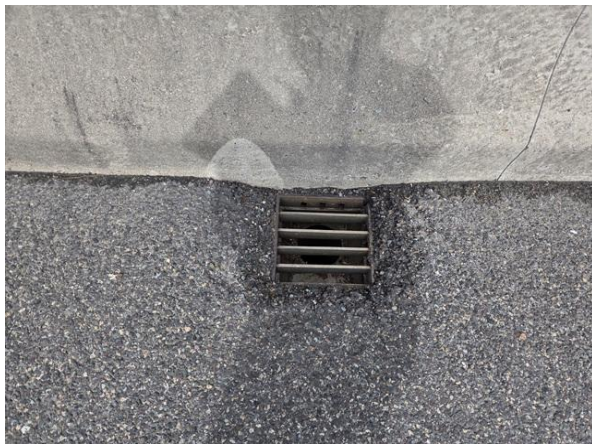
손상현황 · S3 배수구 막힘 보수됨

조치방안 · 상태양호

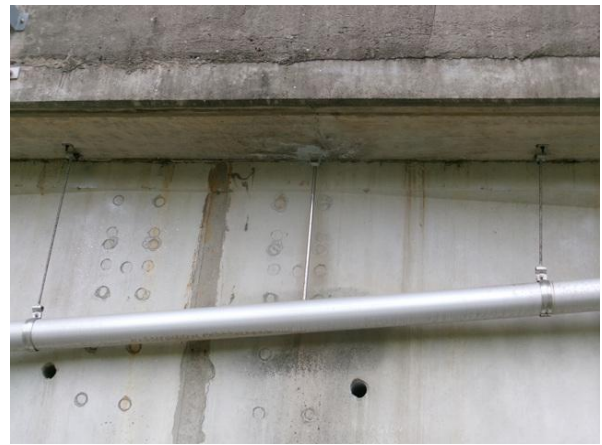
손상현황 · S5 유공관 길이부족 보수됨

조치방안 · 상태양호

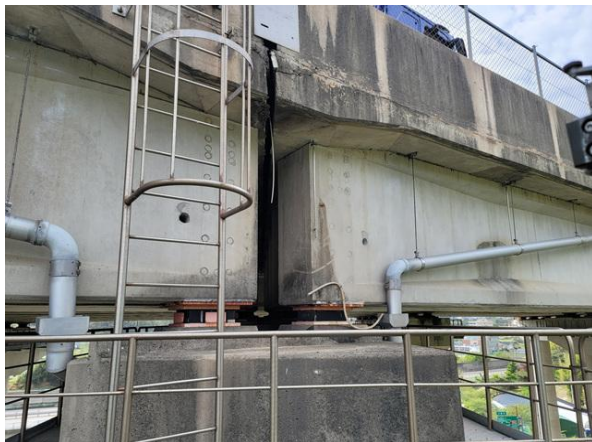
손상현황 · S6 유공관 길이부족(1EA)

원 인 · 시공미흡

조치방안 · 정비

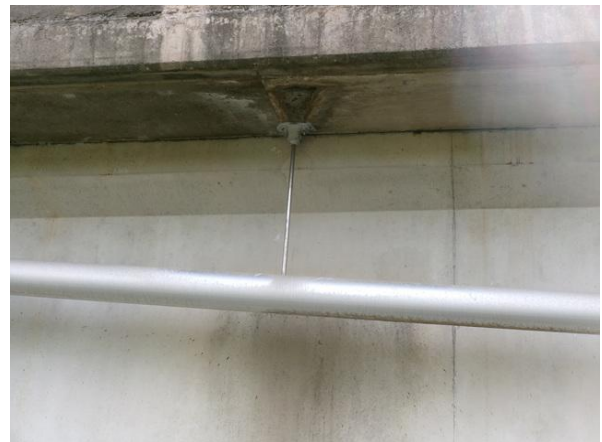
손상현황 · S8 유공관 길이부족 보수됨

조치방안 · 상태양호

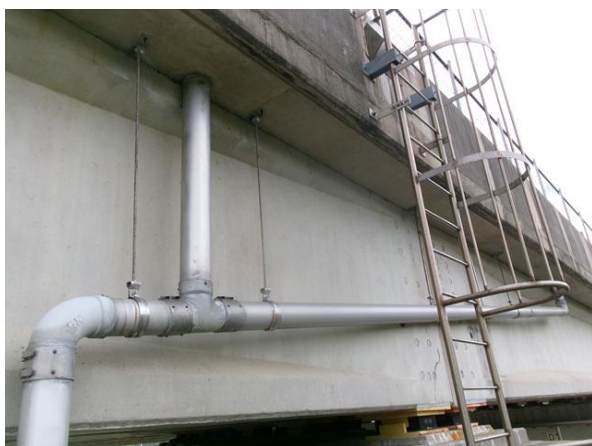
손상현황 · S9 배수관 행거로이드 탈락 보수됨

조치방안 · 상태양호

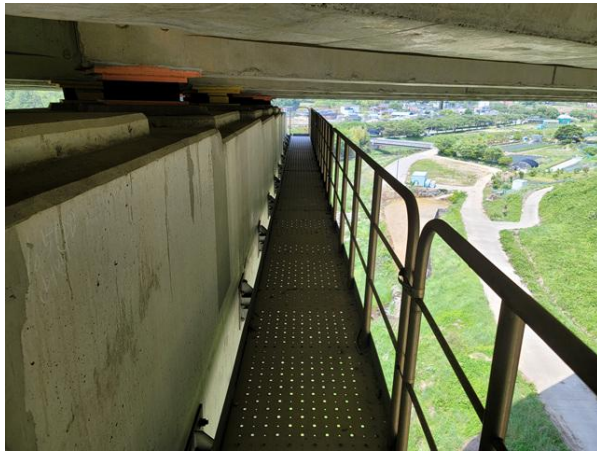
손상현황 · P9 점검통로 상태양호

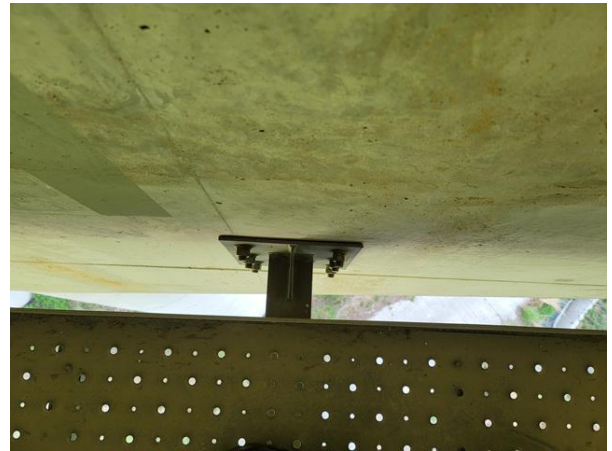
손상현황 · P2 점검통로 브라켓 및 앵커 상태양호

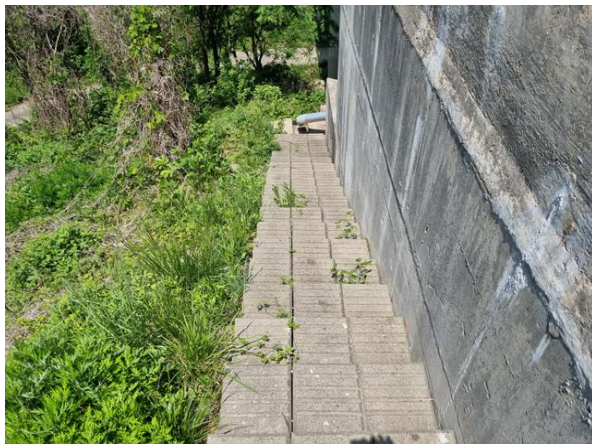
손상현황 · 교대 점검계단 전경
