좌광천교(부산)

## 작업사진 및 손상현황

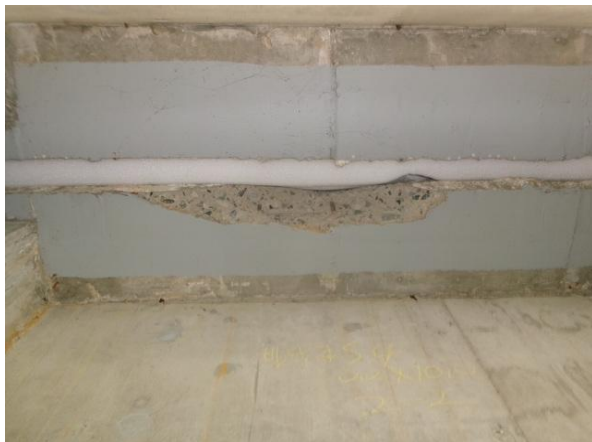
손상현황 · S4 파손 및 철근노출(0.1m×0.8m)

원 인 · 외부충격, 시공미흡 등

조치방안 · 단면보수(방청)

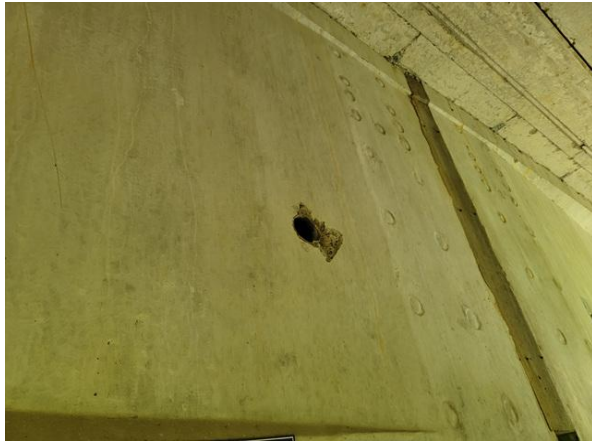
손상현황 · S1-G1 파손(0.2m×0.2m)

원 인 · 거더 거치시 시공미흡

조치방안 · 단면보수

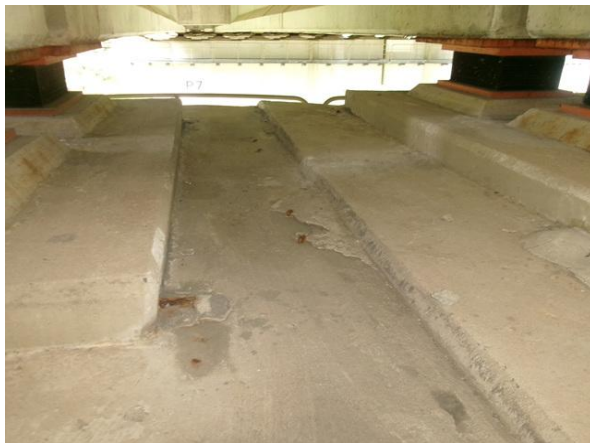
| 손상현황 | · P6 체수흔적 (0.7m×3.0m) |
| 원 인 | · 신축이음부 지표수 유입 등 |

| 조치방안 | · 주의관찰(신축이음 교체후 보수) |

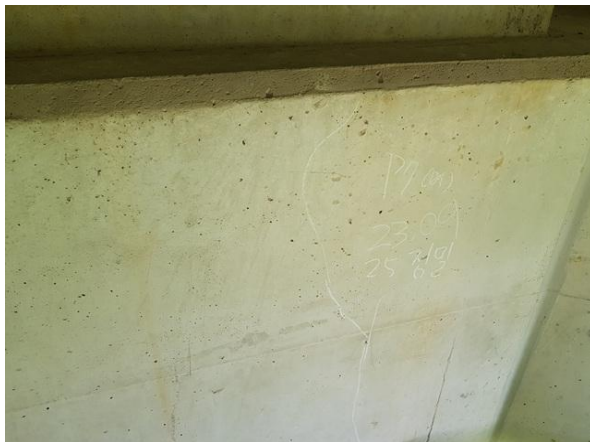
| 손상현황 | · P7 균열 (0.3mm미만) |
| 원 인 | · 건조수축, 거푸집 조기탈거 등 |

| 조치방안 | · 표면처리 |

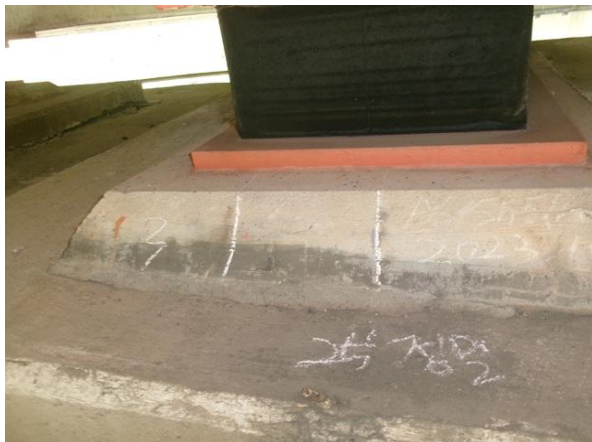
| 손상현황 | · P6-SH5(A1) 무수축물탈균열(0.3mm미만) |
| 원 인 | · 건조수축, 거푸집 조기탈거 등 |

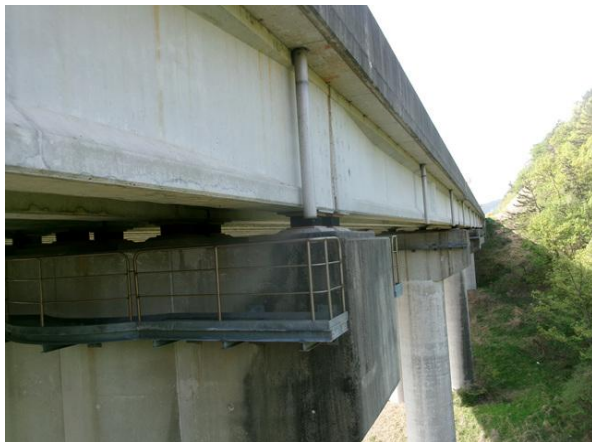
| 손상현황 | · S5 배수관 위치불량(1EA) |
| 원 인 | · 시공미흡 |

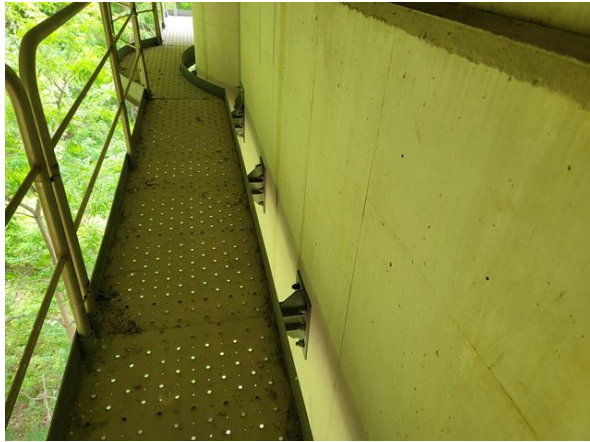
손상현황 · P1 점검통로 상태양호
