좌천교(부산)

작업사진 및 손상현황

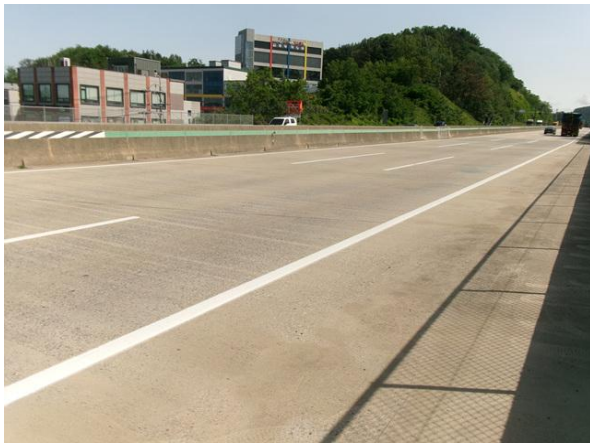
교면포장 전경

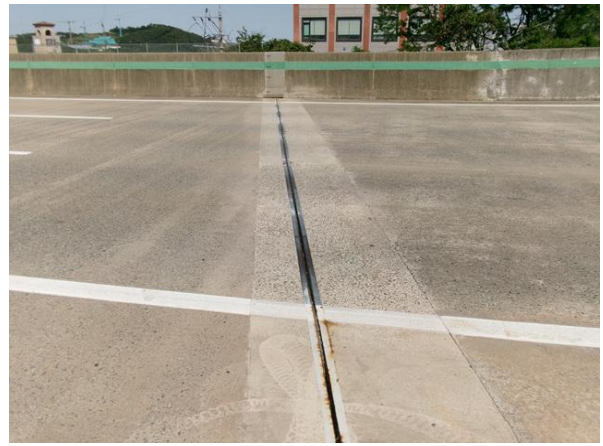
신축이음 전경

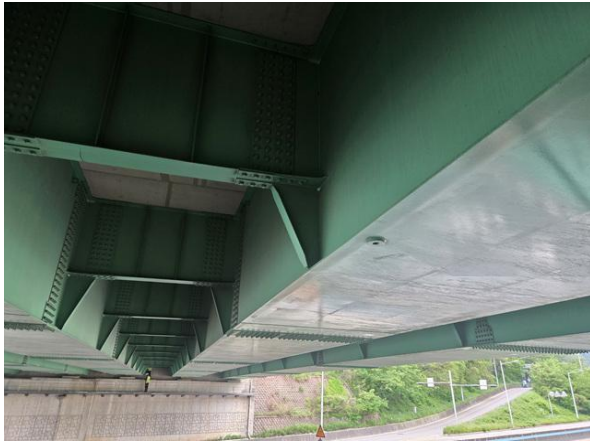
거더 전경

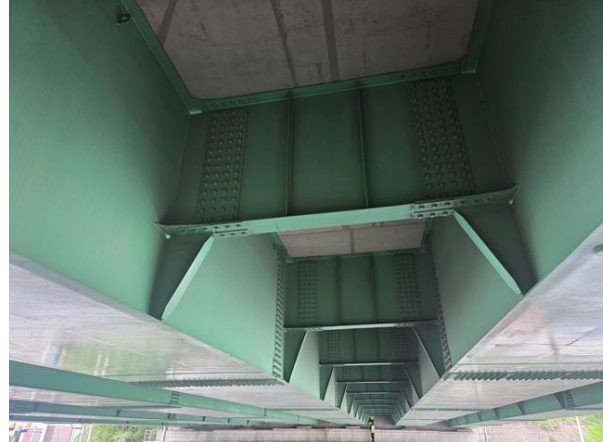
바닥판하면 전경

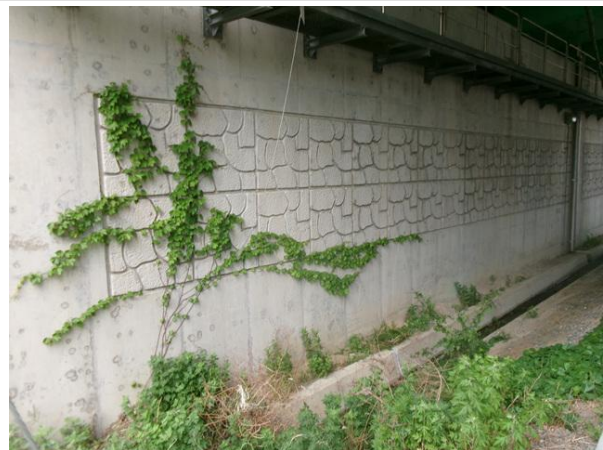
교대 전경

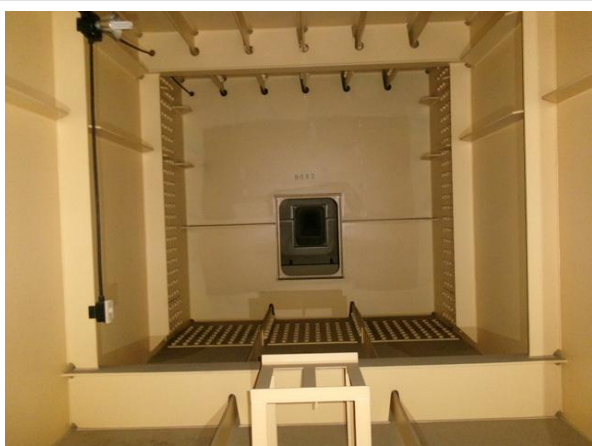
손상현황 · 거더내부 상태현황

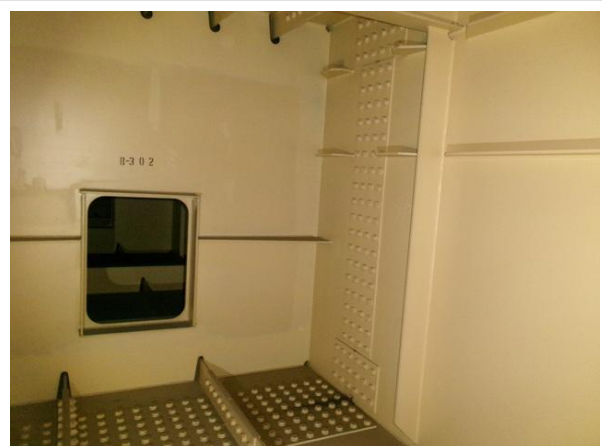
손상현황 · 거더내부 상태현황

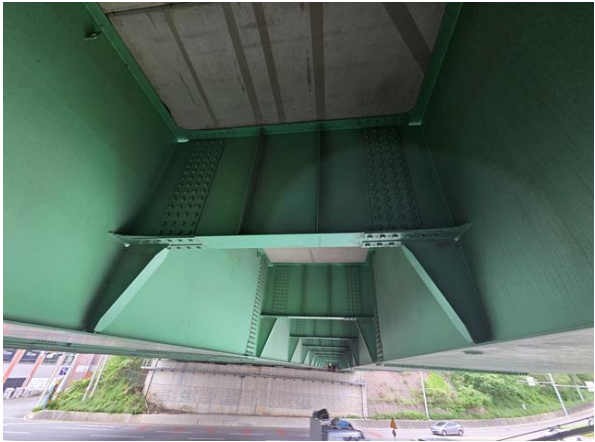
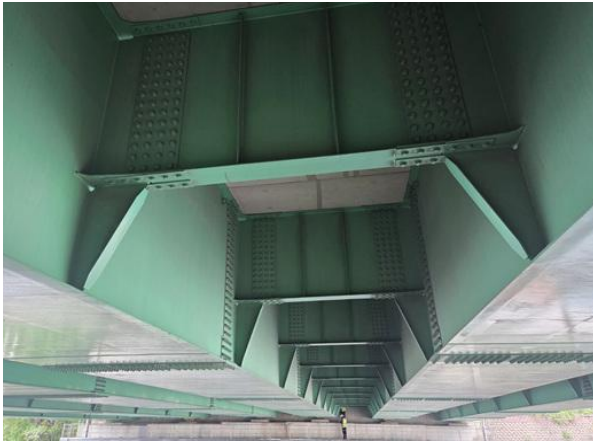
| 가로보 | | | |
|---|---|---|---|
| 손상현황 | · 가로보 S1 상태현황 | 손상현황 | · 가로보 S1 상태현황 |

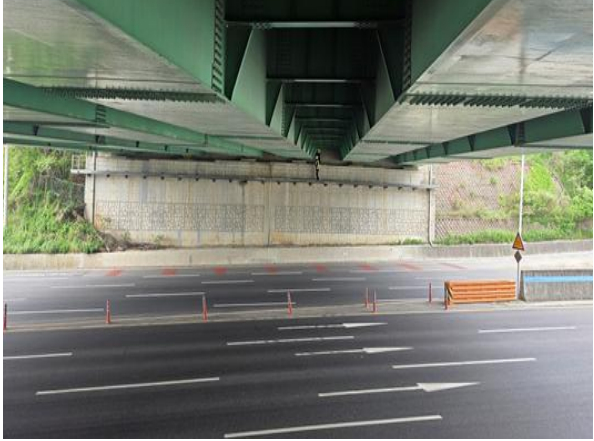
| 기초 | |
|---|---|
| 교대 A1 기초 전경 | 교대 A2 기초 전경 |

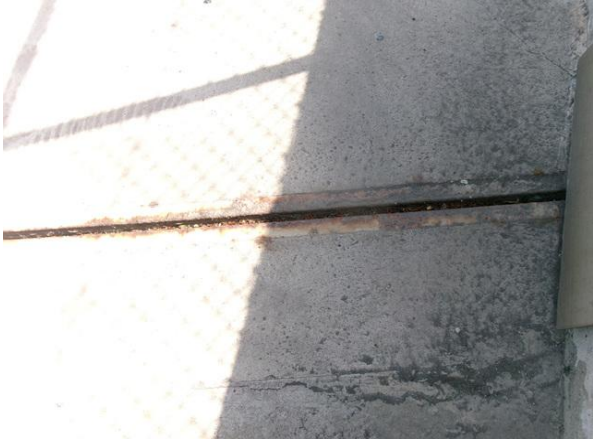
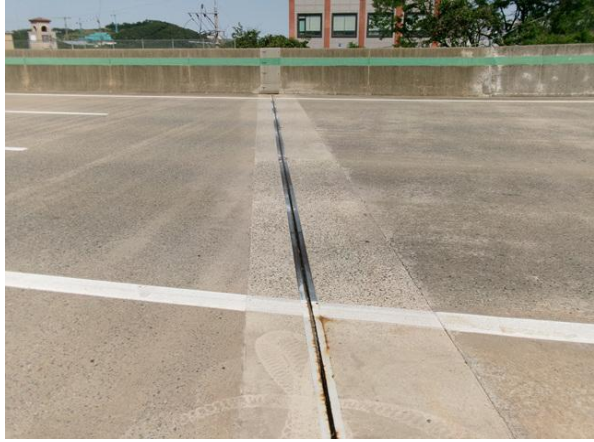
| 손상현황 | · A1 유간 토사퇴적 상태양호 | 손상현황 | · A1 신축이음 상태현황 |

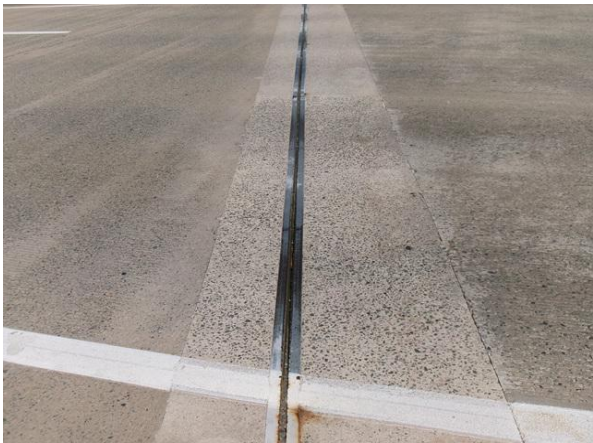
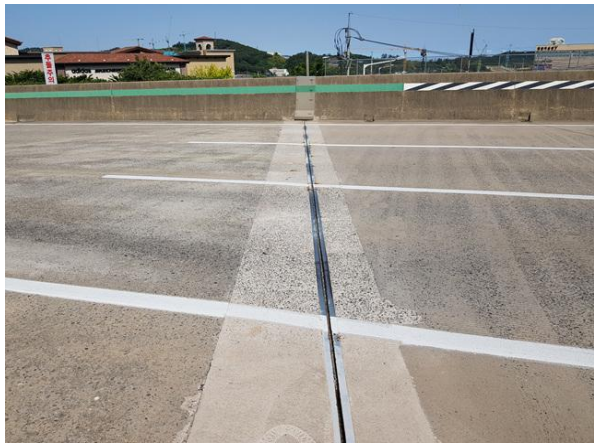
| 손상현황 | · A1 신축이음 상태현황 | 손상현황 | · A2 신축이음 상태현황 |

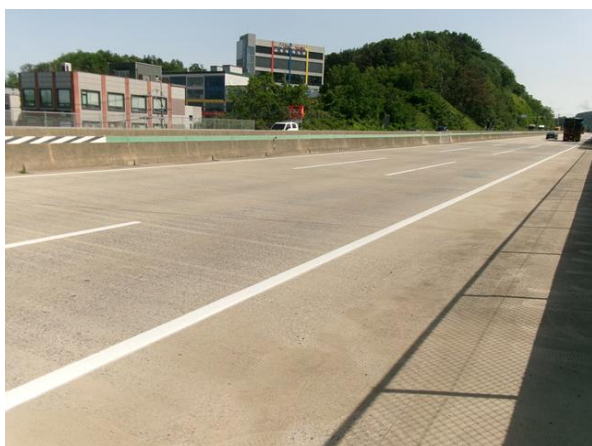
손상현황 · S1 교면포장 상태현황

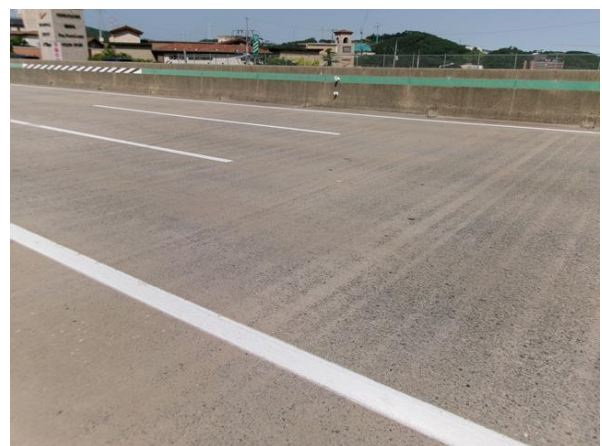
손상현황 · S1 교면포장 상태현황

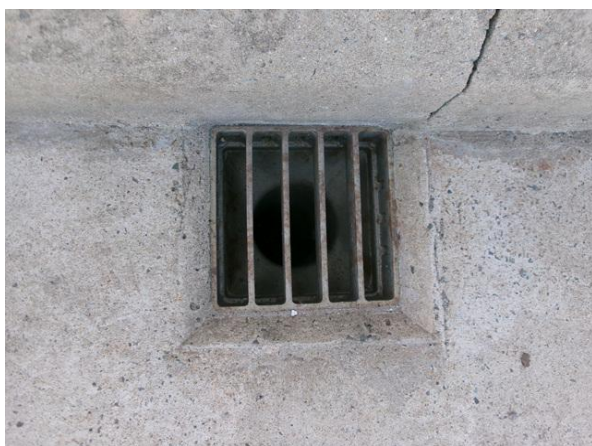
손상현황 · 배수구 상태현황  
원 인 · -  
조치방안 · -

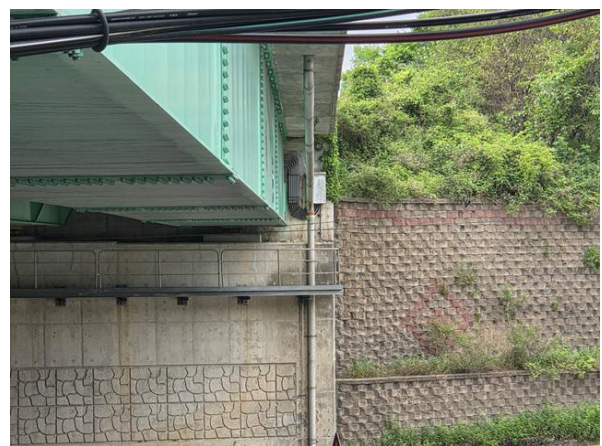
손상현황 · 배수관 상태현황  
원 인 · -  
조치방안 · -

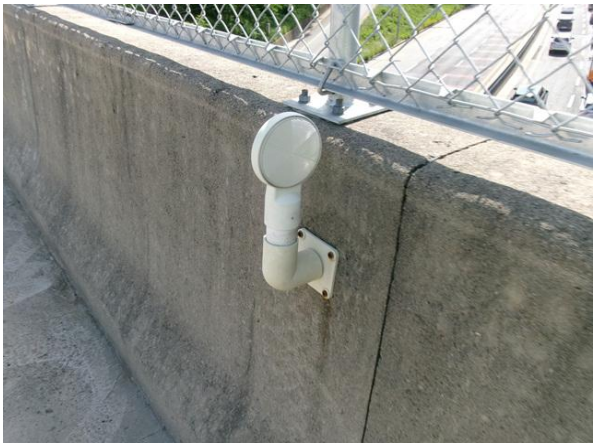
| 방호벽 및 중분대 | | | |
|---|---|---|---|
| 손상현황 | · S1 균열(0.3mm미만) | 손상현황 | · 방호벽 델리네이터 상태현황 |

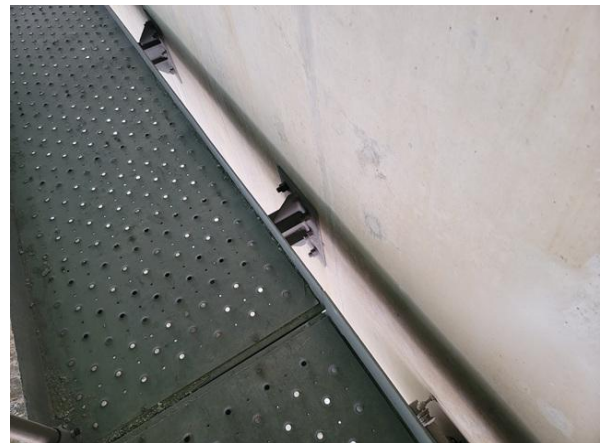
손상현황 · A1 점검로 상태현황

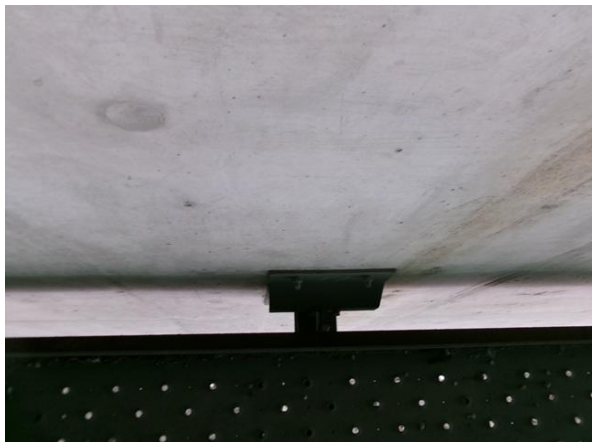
손상현황 · A1 점검로 상태현황

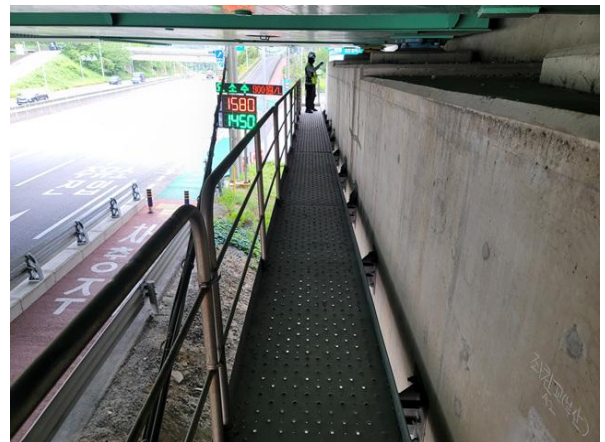
손상현황 · A2 점검로 상태현황

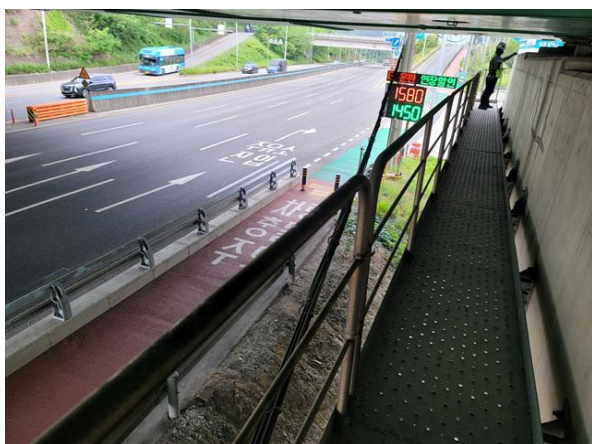
손상현황 · A2 점검로 상태현황
