회야대교(부산)

## 작업사진 및 손상현황

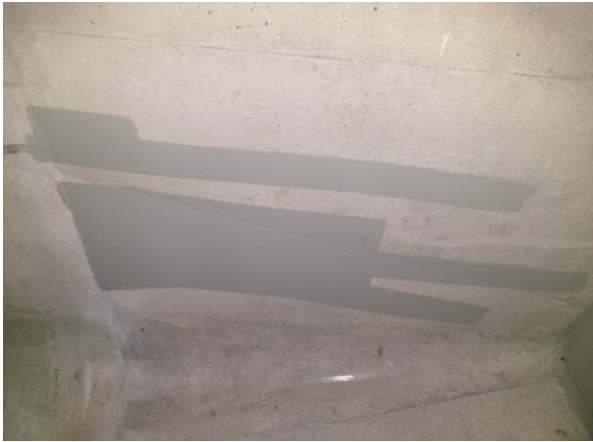
| 바닥판하면 | | | |
|---|---|---|---|
| 손상현황 | · S1 균열(0.3mm미만) 보수 실시 | 손상현황 | · S2 백태 보수 실시 |

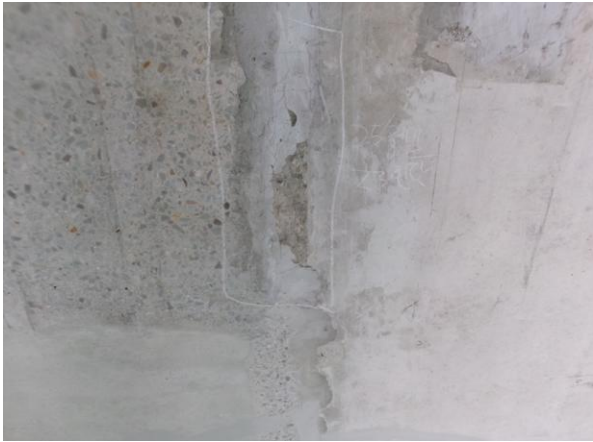
| 손상현황 | · S2 Box외부 보수부 박락(0.1m×0.8m) | 손상현황 | · S2 Box외부 보수부 박리(0.5m×1.0m) |
| 원 인 | · 보수미흡 등 | 원 인 | · 보수미흡 등 |

| 조치방안 | · 단면보수 | 조치방안 | · 단면보수 |

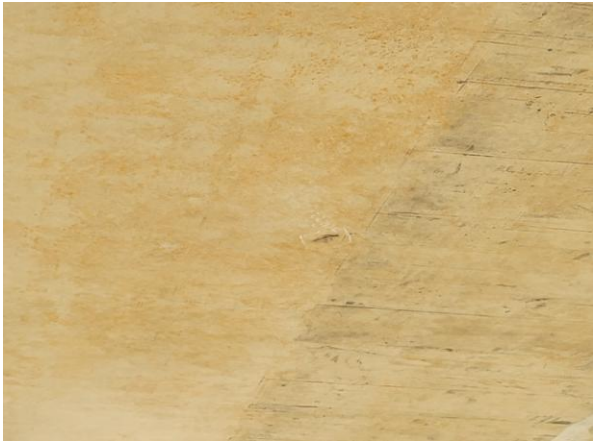
| 거더 | | | |
|---|---|---|---|
| 손상현황 | · S6 Box외부 파손(0.1m×0.1m) | 손상현황 | · S17 Box외부 보수부 박리(0.3m×2.0m) |
| 원 인 | · 시공미흡, 외부충격 등 | 원 인 | · 보수미흡 등 |

| 거더 | | | |
|---|---|---|---|
| 조치방안 | · 단면보수 | 조치방안 | · 단면보수 |

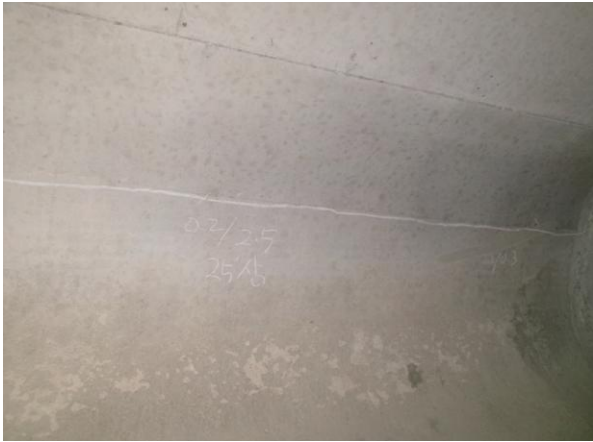
| 손상현황 | · S4 Box내부 균열(0.3mm미만) | 손상현황 | · S5 Box내부 균열(0.3mm미만) |
| 원 인 | · 건조수축, 온도변화 | 원 인 | · 건조수축, 온도변화 |

| 조치방안 | · 표면처리 | 조치방안 | · 표면처리 |

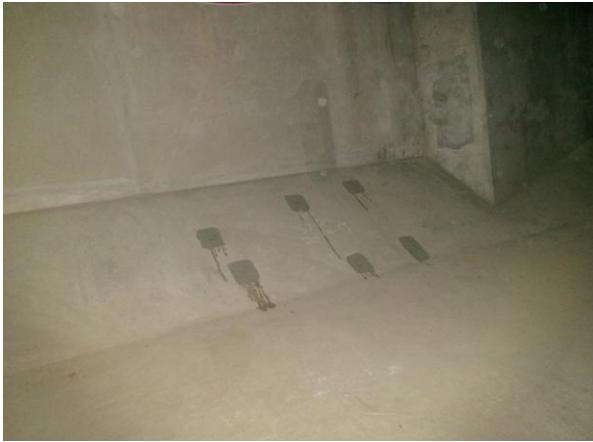
| 거더 | | | |
|---|---|---|---|
| 손상현황 | · S7 Box내부 마감불량 보수 실시 | 손상현황 | · S16 Box내부 균열 보수 실시 |

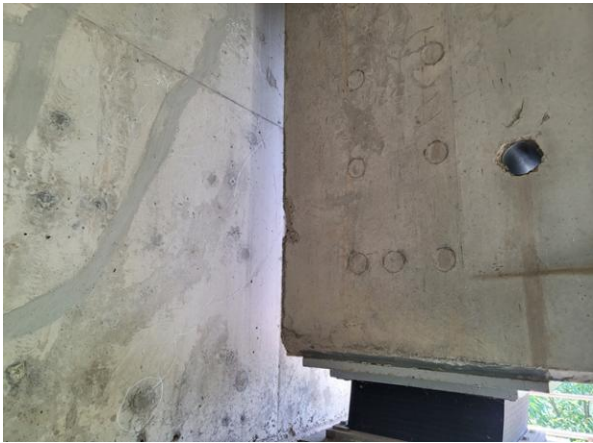
| 거더 | | | |
|---|---|---|---|
| 손상현황 | · S20-G1 거더 파손(0.2m×0.3m) | 손상현황 | · S21-G4 거더 재료분리(0.2m×0.2m) |
| 원 인 | · 시공미흡, 외부충격 등 | 원 인 | · 다짐불량, 품질관리미흡 |

| 거더 | | | |
|---|---|---|---|
| 조치방안 | · 단면보수 | 조치방안 | · 단면보수 |

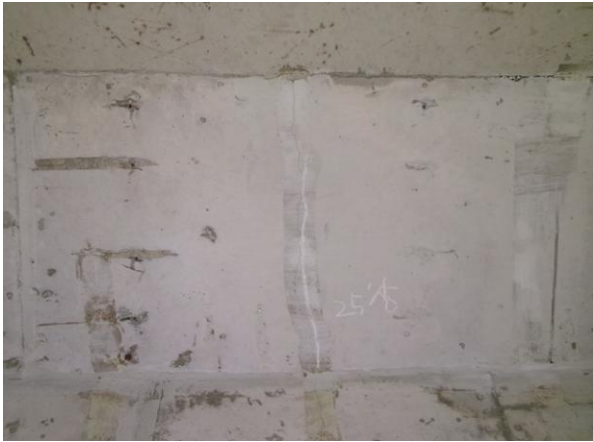
| 격벽 | | | |
|---|---|---|---|
| 손상현황 | · P1 격벽 균열(0.3mm미만) | 손상현황 | · P2 격벽 균열(0.3mm미만) |
| 원 인 | · 건조수축, 온도변화 등 | 원 인 | · 건조수축, 온도변화 등 |

| 격벽 | | | |
|---|---|---|---|
| 조치방안 | · 표면처리 | 조치방안 | · 표면처리 |

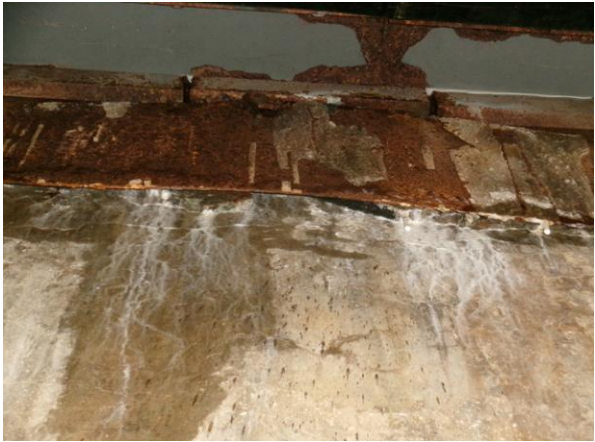
| 격벽 | | | |
|---|---|---|---|
| 손상현황 | · P19 격벽 백태(0.5m×0.6m) | 손상현황 | · A1 격벽 균열(0.3mm미만) 보수실시 |
| 원 인 | · 수분침투 | 원 인 | · - |

| 격벽 | | | |
|---|---|---|---|
| 조치방안 | · 표면처리 | 조치방안 | · - |

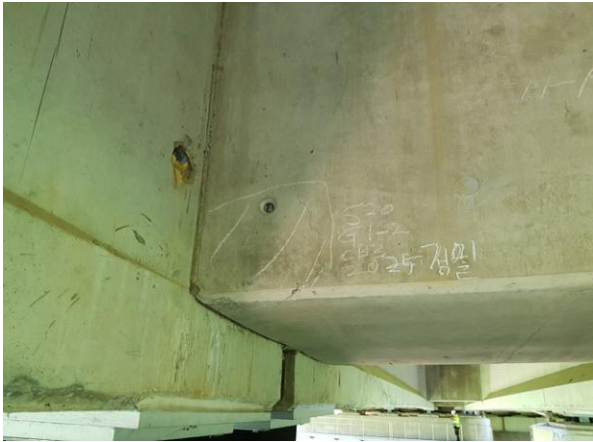
| 가로보 | | | |
|---|---|---|---|
| 손상현황 | · S20 가로보 박락, 들뜸 (0.3m×0.3m) | 손상현황 | · S21 가로보 충분리 (0.3m×0.5m) |
| 원 인 | · 다짐불량, 품질관리미흡 등 | 원 인 | · 다짐불량, 품질관리미흡 등 |

| 가로보 | | | |
|---|---|---|---|
| 조치방안 | · 단면보수 | 조치방안 | · 단면보수 |

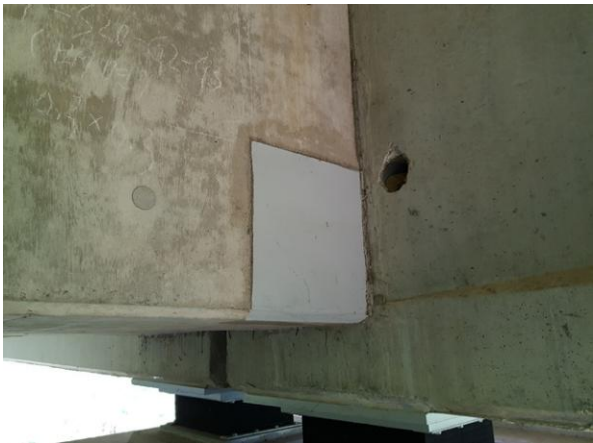
| 가로보 | | | |
|---|---|---|---|
| 손상현황 | · S20 가로보 박락, 들뜸 보수실시 | 손상현황 | · S21 가로보 박락, 들뜸 보수실시 |

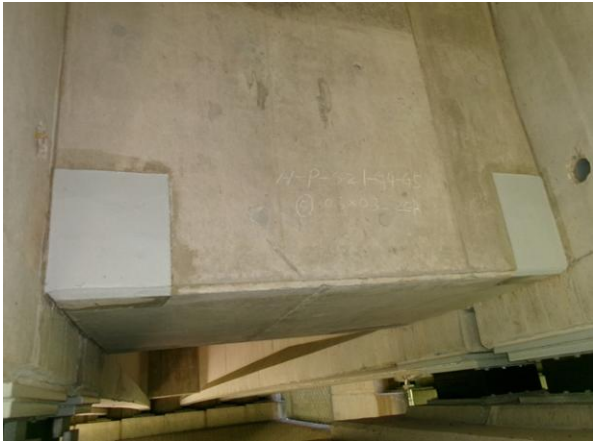
| 가로보 | | | |
|---|---|---|---|
| 손상현황 | · S21 가로보 박락, 들뜸 보수 실시 | 손상현황 | · S21 가로보 박락, 들뜸 보수 실시 |

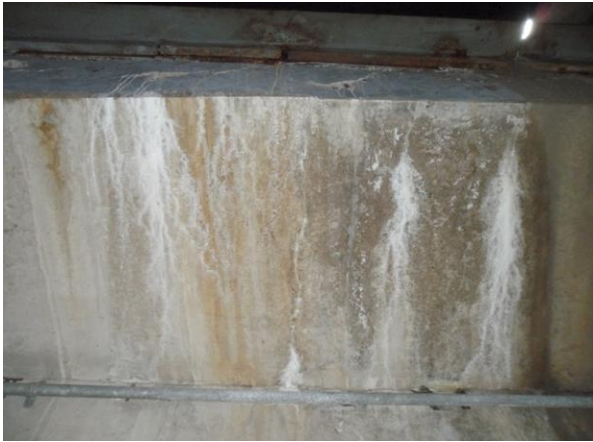
| 교대 | | | |
|---|---|---|---|
| 손상현황 | · A1 교대 백태 (0.2m×1.8m×3EA) | 손상현황 | · A1 교대 망상균열 (3.0m×2.0m) |
| 원 인 | · 우수유입, 수분침투 | 원 인 | · 건조수축, 온도변화 등 |

| 교대 | | | |
|---|---|---|---|
| 조치방안 | · 표면처리 | 조치방안 | · 표면처리 |

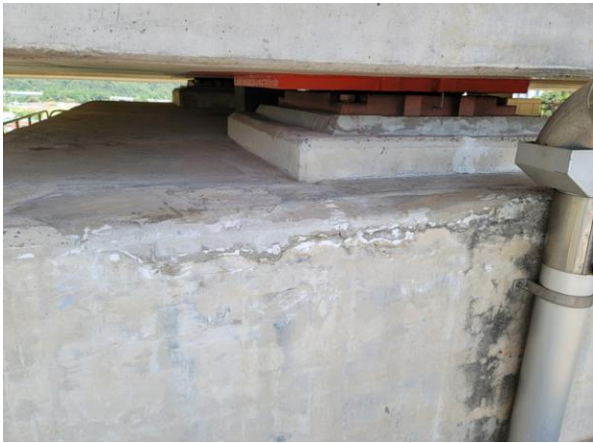
| 교각 | | | |
|---|---|---|---|
| 손상현황 | · P5 교각 보수부 박락(1.2m×0.2m) | 손상현황 | · P10 교각 표면오염(0.7m×30.0m) |
| 원 인 | · 보수미흡 | 원 인 | · 우수유입, 외기노출 |

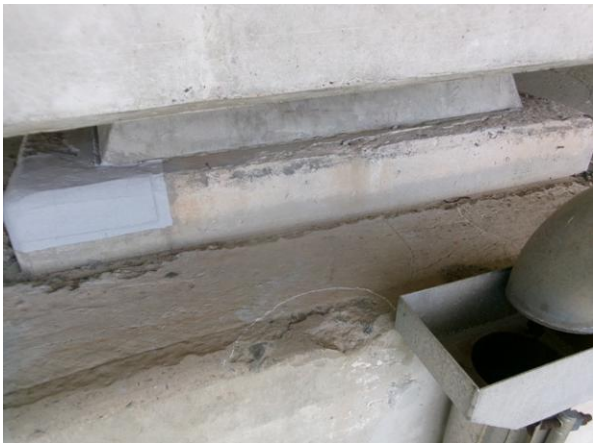
| 교각 | | | |
|---|---|---|---|
| 손상현황 | · P12 교각 파손(0.2m×0.1m) | 손상현황 | · P13 교각 박락(0.7m×0.2m) |
| 원 인 | · 품질관리미흡, 외부충격 등 | 원 인 | · 품질관리미흡, 시공미흡 등 |

| 교각 | | | |
|---|---|---|---|
| 조치방안 | · 단면보수 | 조치방안 | · 단면보수 |

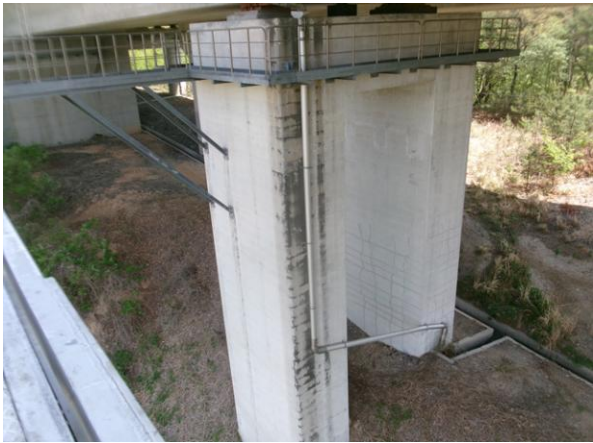
| 교각 | | | |
|---|---|---|---|
| 손상현황 | · P18 교각 표면오염(1.5m×15.0m) | 손상현황 | · P21 교각 균열(0.3mm미만) |
| 원 인 | · 우수유입, 외기노출 | 원 인 | · 건조수축, 온도변화 등 |

| 교각 | | | |
|---|---|---|---|
| 조치방안 | · 주의관찰 | 조치방안 | · 표면처리 |

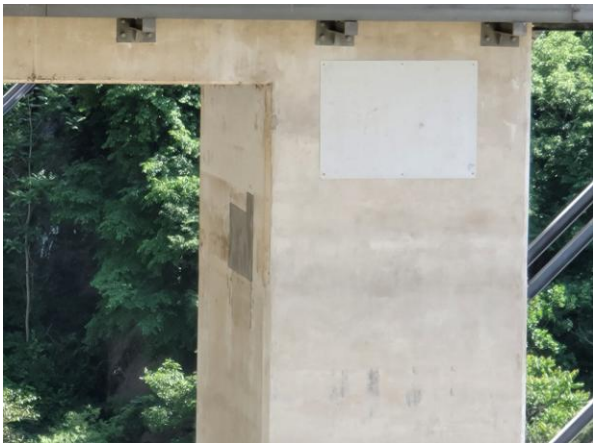
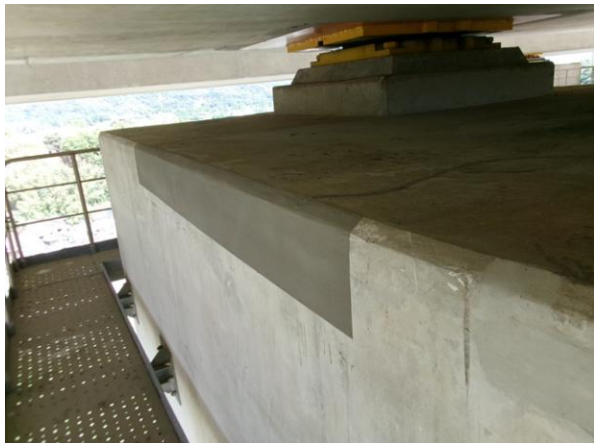
| 교각 | | | |
|---|---|---|---|
| 손상현황 | · P4 교각 박리 보수 실시 | 손상현황 | · P8 교각 들뜸 보수 실시 |

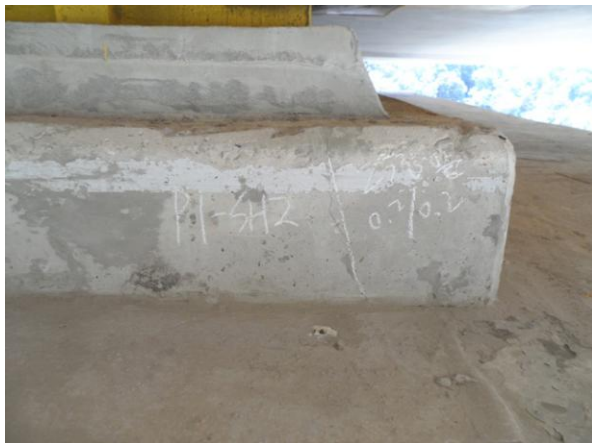
| 손상현황 | · P1-SH2 받침콘크리트균열 (0.3mm미만) |
| 원 인 | · 건조수축, 거푸집 조기탈거 등 |

| 조치방안 | · 표면처리 |

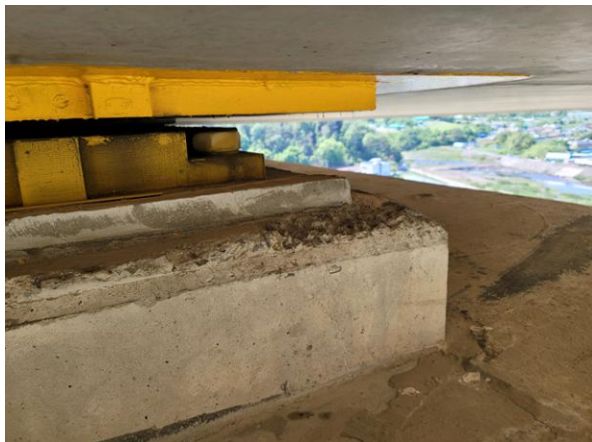
| 손상현황 | · P5-SH2 받침콘크리트 재료분리 (0.3m×0.1m) |
| 원 인 | · 시공미흡, 다짐미흡, 장기공용 등 |

| 조치방안 | · 단면보수 |

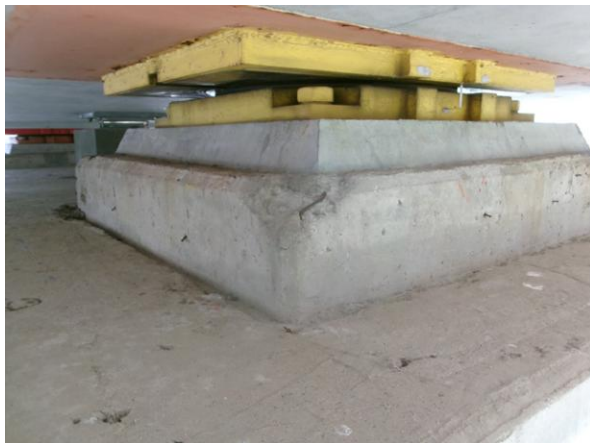
| · 재도장 | · P13-SH1 받침콘크리트 파손(0.2m×0.2m) |
| 원 인 | · 시공미흡, 다짐미흡, 외부충격 등 |

| 손상현황 | · P13-SH2 이동량표시계 및 눈금자 탈락 |

| 조치방안 | · 단면보수 |

| 조치방안 | · 주의관찰 |

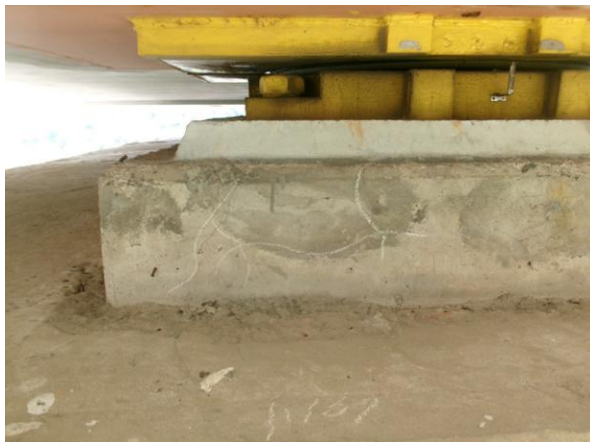
| 손상현황 | · P14-SH1 받침콘크리트 망상균열(0.4m×0.5m) |
| 원 인 | · 건조수축, 거푸집 조기탈거 등 |

| 조치방안 | · 표면처리 |

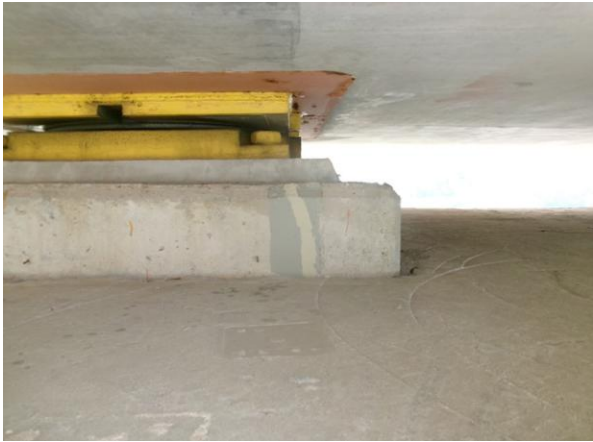
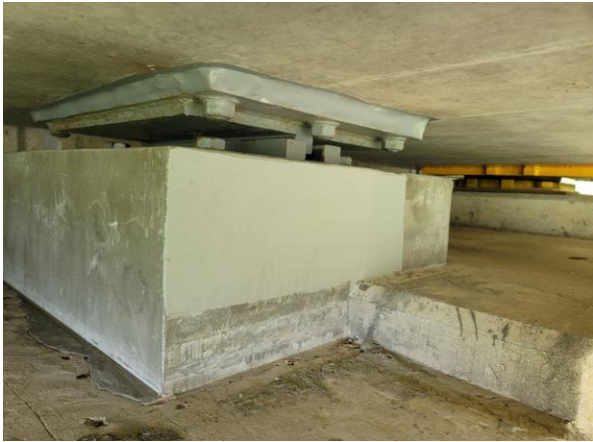
| 교량받침 | | | |
|---|---|---|---|
| · 재도장 | · P14-SH1 받침콘크리트 균열 보수 실시 | 손상현황 | · P19-SH2(A1) 받침콘크리트 균열 보수 실시 |

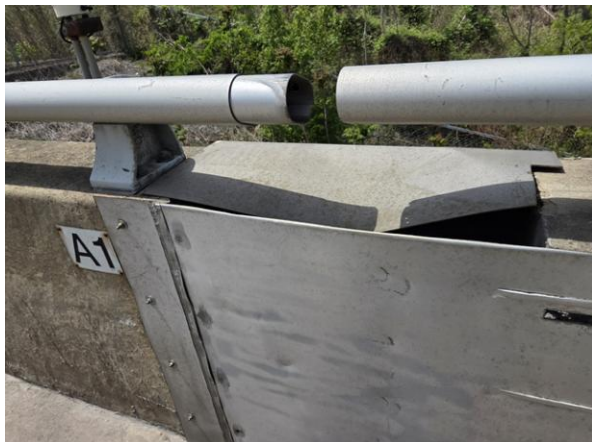
| 손상현황 | · A1 차수판 설치불량(1EA) |
| 원 인 | · 시공미흡, 외부충격 등 |

| 조치방안 | · 정비(재설치) |

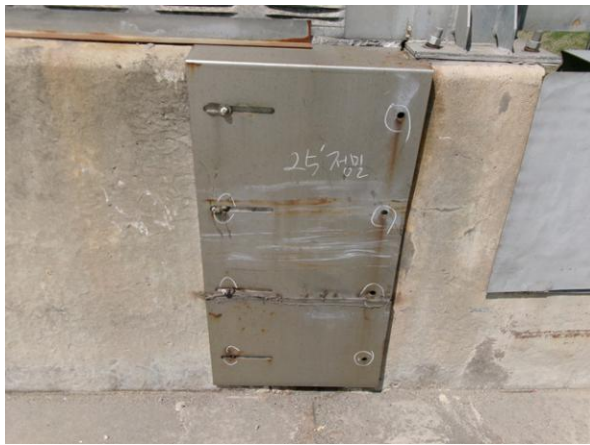
| 손상현황 | · P19-2 차수판 볼트탈락(7EA) | 손상현황 | · A2 후타재 망상균열(0.4m×4.0m) |
| 원 인 | · 시공미흡, 장기공용 등 | 원 인 | · 건조수축, 차량 윤회중 등 |

| 조치방안 | · 정비 | 조치방안 | · 주의관찰 |

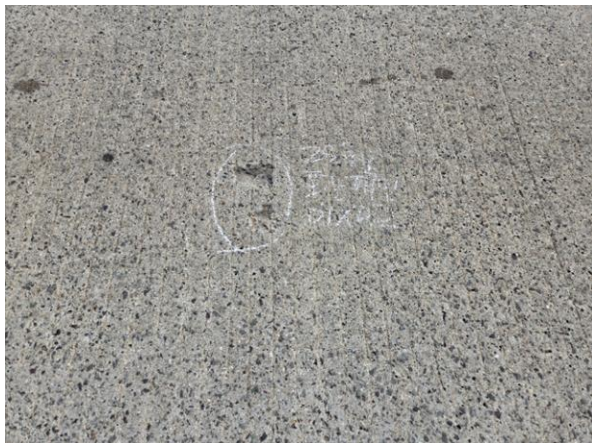
손상현황 · S16 파손(0.1m×0.2m)

원 인 · 외부충격, 차량 윤하중 등

조치방안 · 주의관찰

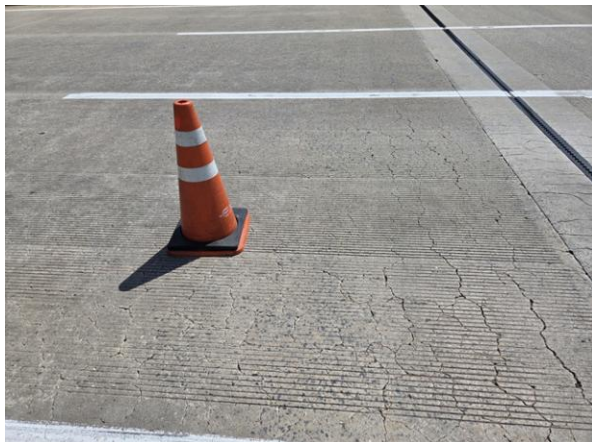
손상현황 · S22 접속부 망상균열(8.0m×14.0m)

원 인 · 건조수축, 차량 윤하중 등

조치방안 · 주의관찰

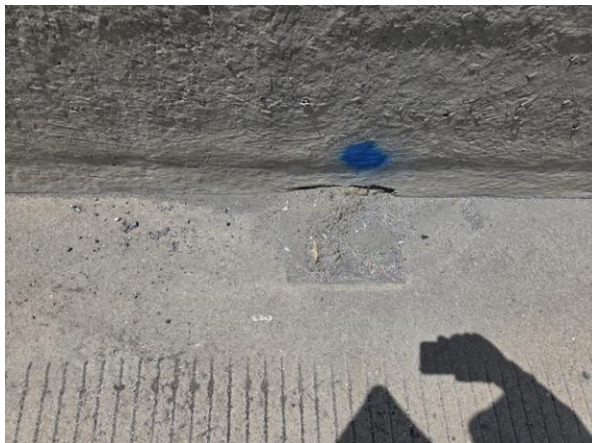
| 손상현황 | · S3 배수구 막힘(1EA) |
| 원 인 | · 비산먼지, 공용기간 증가 등 |

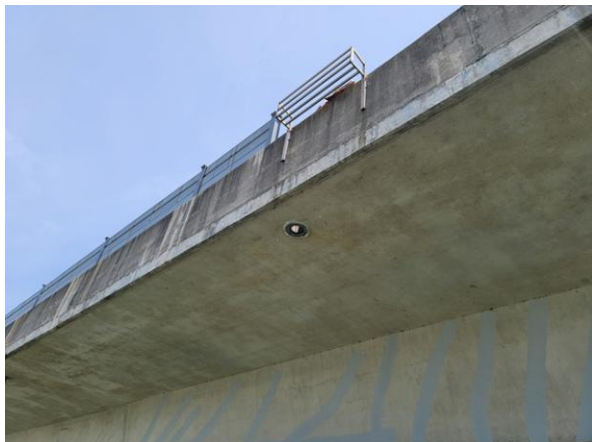
| 손상현황 | · S10 배수관 탈락(1EA) |
| 원 인 | · 시공미흡, 진동, 외기영향 등 |

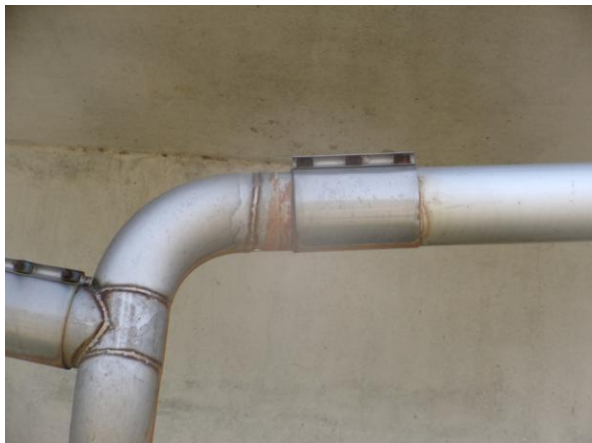
손상현황 · S17 배수관 연결부 누수(1EA)

원 인 · 공용기간 증가, 노후화 등

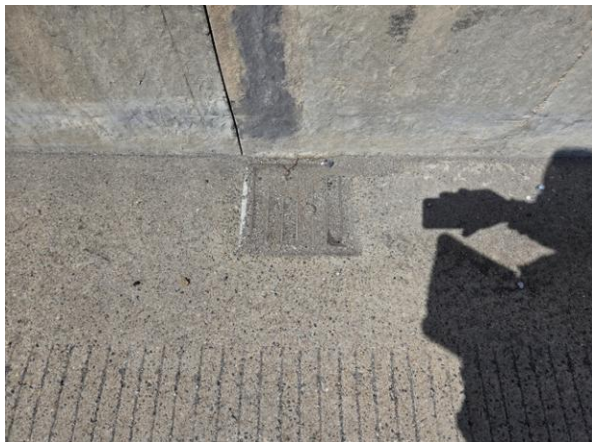
손상현황 · S20 배수구 막힘(1EA)

원 인 · 비산먼지, 공용기간 증가 등

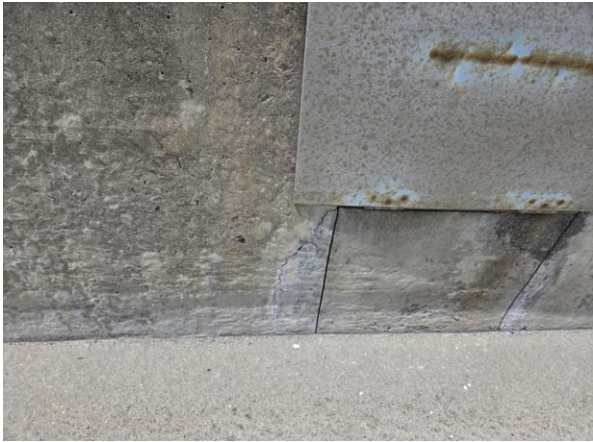
| 손상현황 | · S1 균열(0.3mm미만) | 손상현황 | · S2 균열(0.3mm미만) |
| 원 인 | · 건조수축, 거푸집 조기탈거 등 | 원 인 | · 건조수축, 거푸집 조기탈거 등 |

| 조치방안 | · 표면처리 | 조치방안 | · 표면처리 |

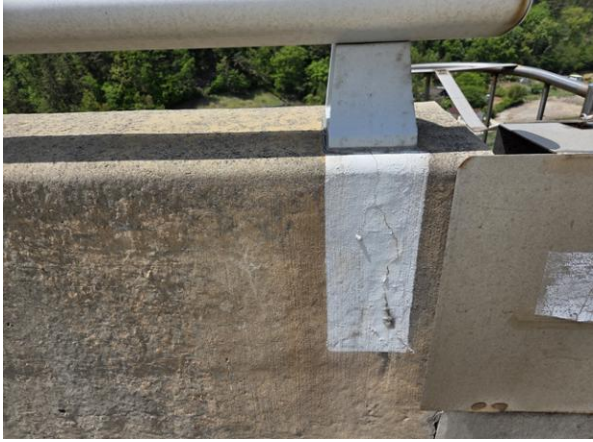
| 손상현황 | · S3 보수부 재균열(0.3mm미만) | 손상현황 | · S5 백태(0.1m×0.2m) |
| 원 인 | · 보수미흡 등 | 원 인 | · 우수유입, 수분침투 |

| 조치방안 | · 표면처리 | 조치방안 | · 표면처리 |

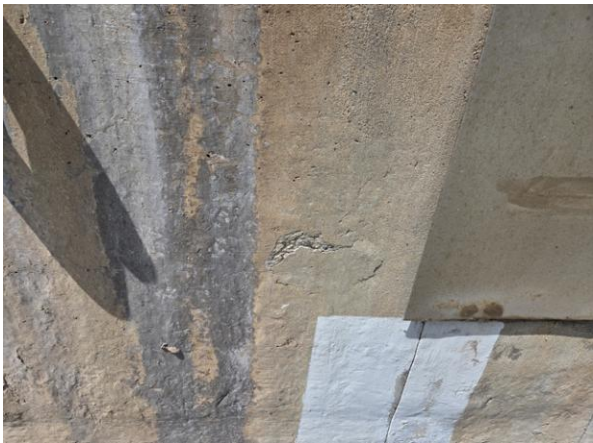
| 손상현황 | · S10 박락(0.3m×0.3m) | 손상현황 | · S11 표면오염(0.3m×1.0m) |
| 원 인 | · 다짐불량, 장기공용 | 원 인 | · 우수유입 |

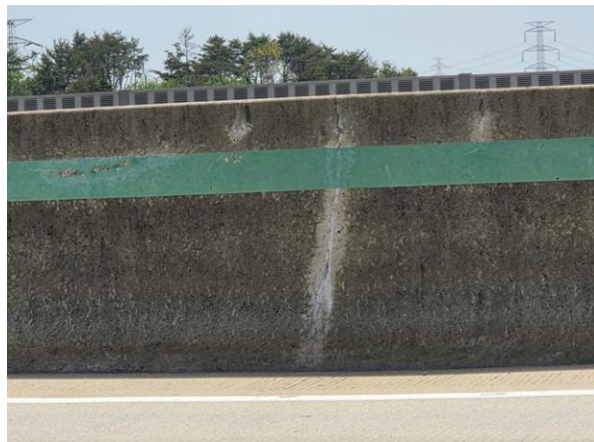
손상현황 · S13 균열(0.3mm이상)

원 인 · 건조수축, 거푸집 조기탈거 등

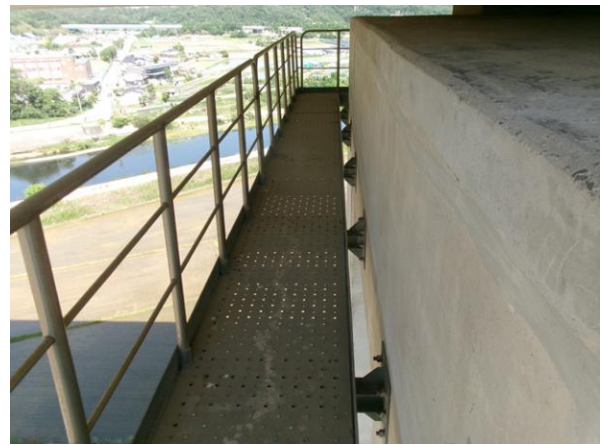
| 손상현황 | · P3 점검통로 상태양호 |

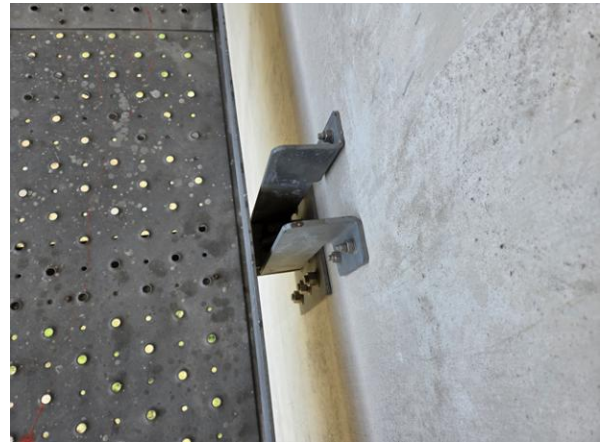
| 손상현황 | · P7 점검통로 브라켓 및 앵커 상태양호 |

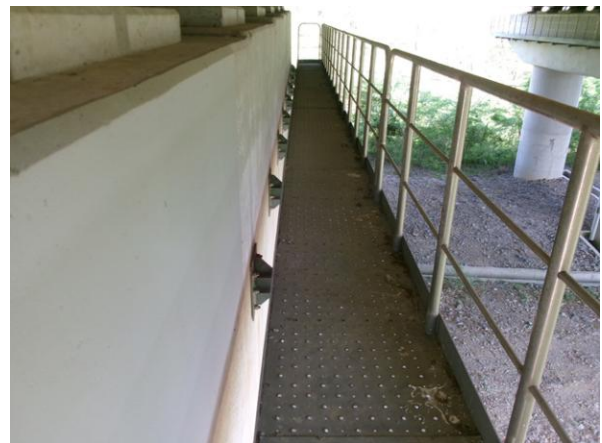
| 손상현황 | · 교각 점검통로 전경 |
| 원 인 | · - |
