상 주 ~ 영 천 고 속 도 로 민 간 투 자 사 업 ( 3 공 구 )

# 초 기 점 검 보 고 서

( 준 공 )

(주)큰사람이엔씨

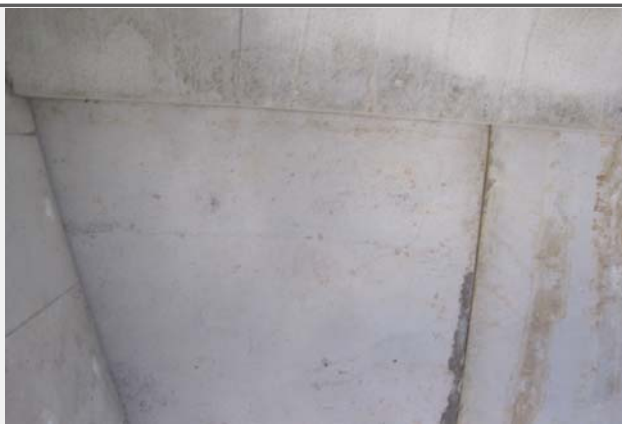
S2-G7~G8 바닥판하면 균열

- 바닥판 하면에 대한 외관조사 결과, 건조수축에 의한 균열, 시공시 외력에 의한 경미한 파손, 거꾸집 미제거 등이 조사되었다.
- 발생한 손상에 대해서는 점검 기간내 보수를 실시한 상태이며 보수 상태는 전반적으로 양호하나 유지관리(점검, 진단)시 보수부위에 대해서는 주기적인 점검 관리가 필요할 것으로 판단된다.

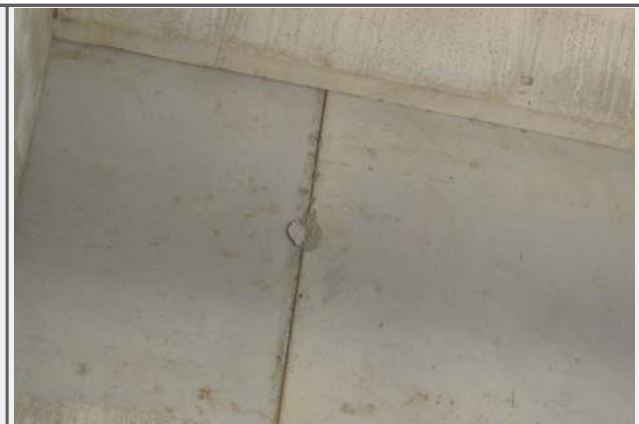
S6-G5~G6 박리

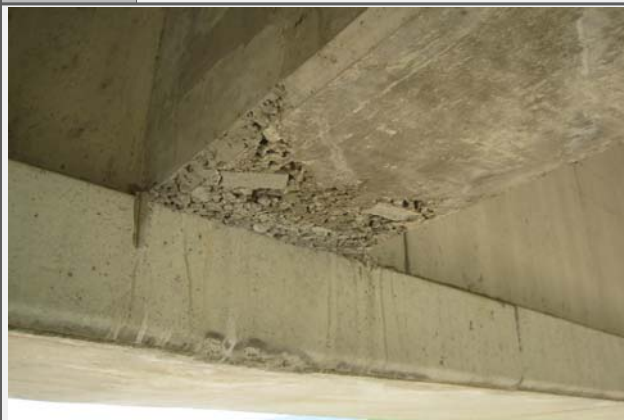
S5 가로보 하면 재료분리

- 교량점검차를 이용한 PnP 거더와 가로보에 대한 외관조사 결과, 시공시 외력에 의한 경미한 파손, 재료분리 등이 조사되었다.
- 이들 손상은 점검 기간 내 대부분 보수가 완료된 상태인 것으로 조사되었으며 보수상태는 양호하나 유지관리시 주의관찰이 필요할 것으로 판단된다.
- 거더의 중앙부 및 강선정착부는 휨 균열, 거더 처짐, 쉬스판 노출 및 파손 등이 없는 양호한 상태이다.

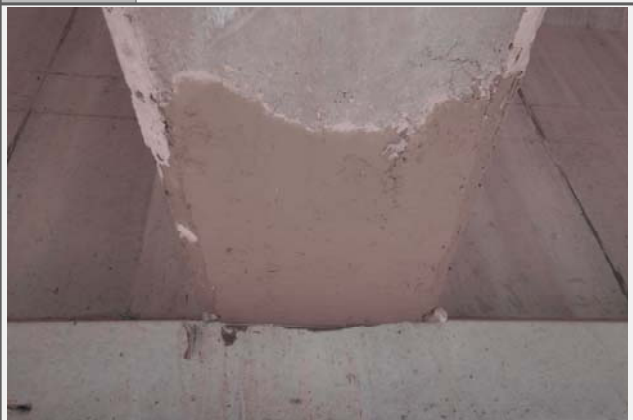
S5 가로보 하면 재료분리 보수

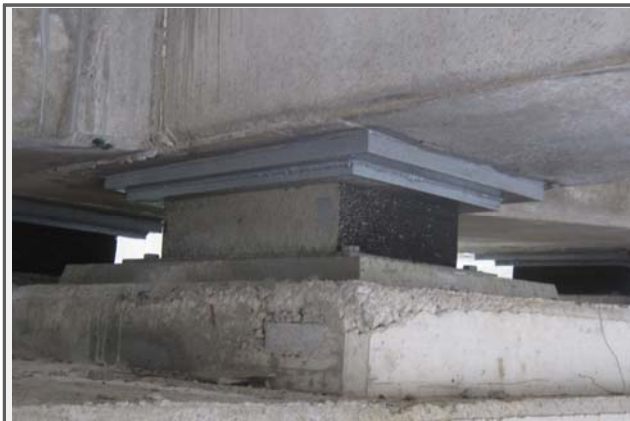
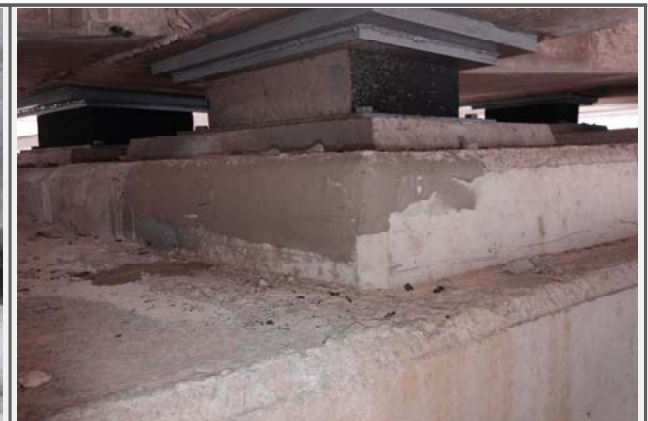
| 내 용 | 재료분리(P2-sh1) |

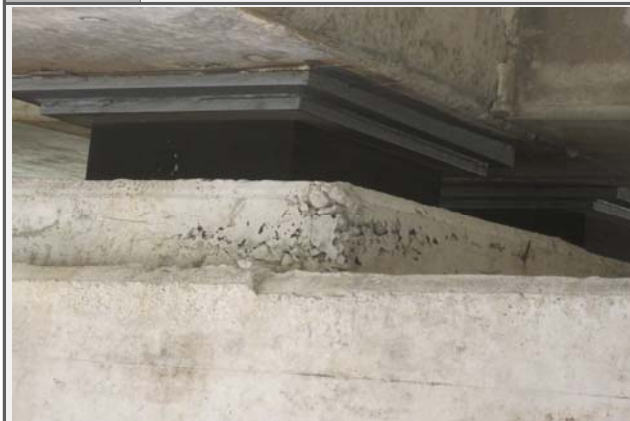
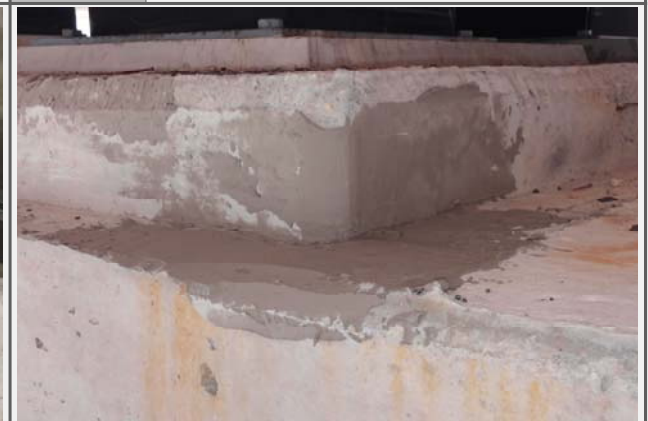
| 내 용 | 재료분리(P4-sh10) 보수 |

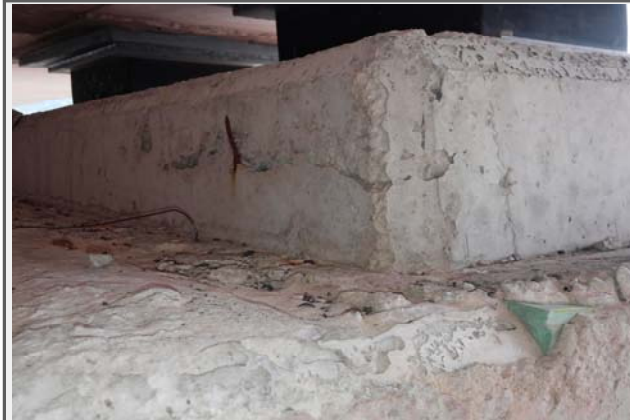
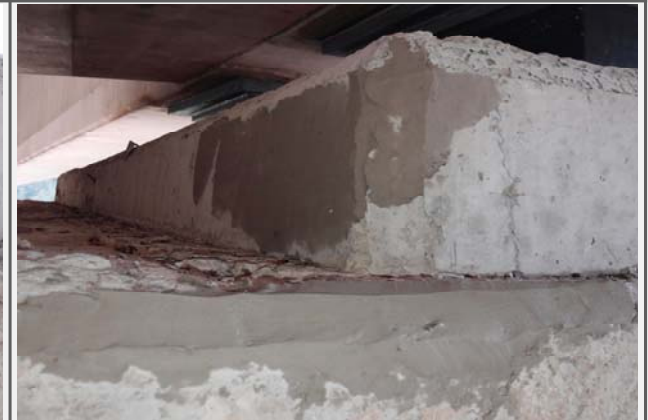
| 내 용 | 재료분리(P5-sh1) 보수 |

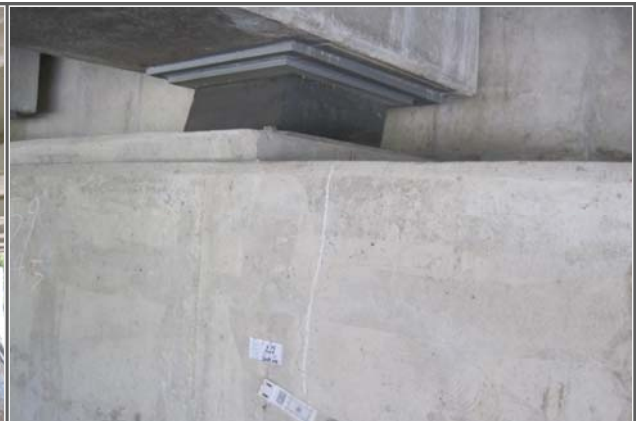
교대(A2) 수직균열

- 교대에 대한 외관조사 결과, A2 전면부에 건조수축에 의한 균열 1개소가 발생한 상태이며 점검기간 내 보수가 완료된 상태인 것으로 조사되었다.
- 발생된 손상에 대해서는 점검 전 보수가 완료된 상태이며 보수상태는 양호하였으나 유지관리(점검, 진단)시 보수부위에 대해서는 주기적인 관리가 요구된다.

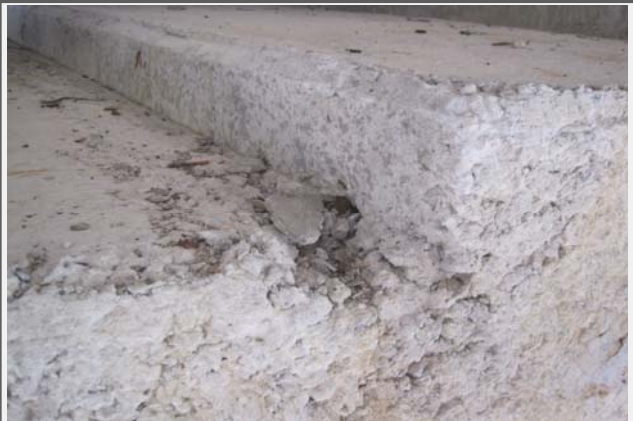
교각(P2) 코핑부 재료분리 및 철근노출

- 교각에 일부 CW : 0.1mm~0.2mm의 균열, 재료분리 및 철근노출 등이 조사되었으며, 균열 발생원인은 시공초기 건조수축 및 수화열에 의해 발생된 균열로 판단되며 재료분리 및 철근노출은 시공시 다짐불량으로 인해 발생한 것으로 판단된다.
- 교각에서 조사된 손상부에 대해서는 대부분 점검 기간내 보수가 완료된 것으로 조사되었으며 보수상태는 전반적으로 양호한 상태를 유지하고 있으나, 유지관리시 보수부위에 대해서는 주기적인 점검 및 지속적인 관리가 필요할 것으로 판단된다.

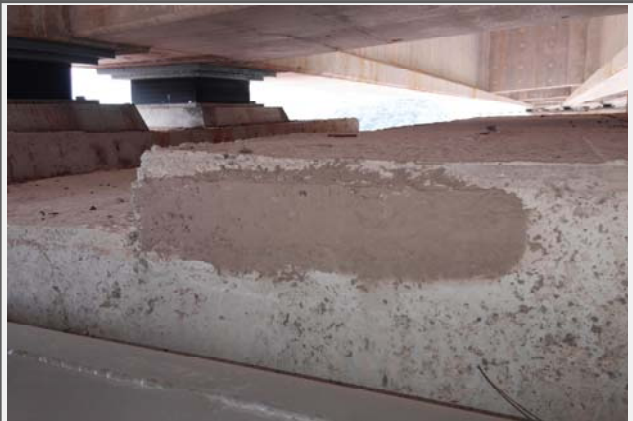
P8 코핑부 횡균열

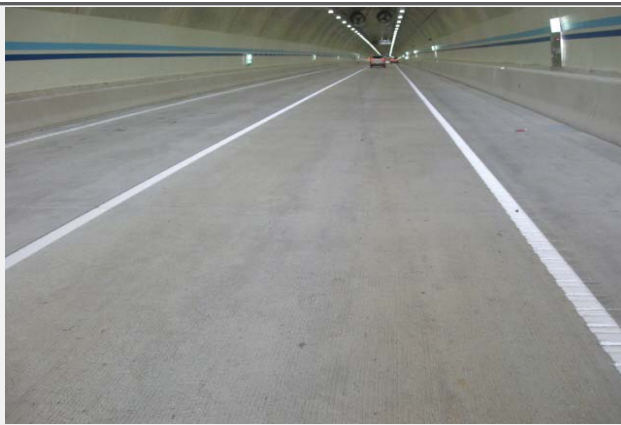
포장 시공상태(영천방향)

- 포장은 콘크리트 포장으로 이루어져 있으며, 포장면 균열, 마모, 박리, 박락 등 초기결함이 없는 적절한 상태인 것으로 조사되었다.

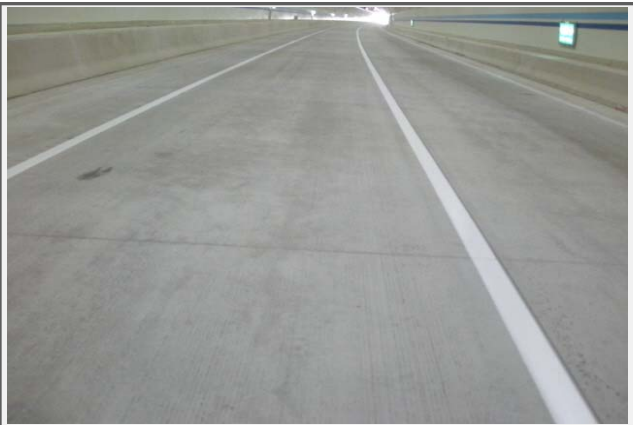
포장 시공상태(수원방향)

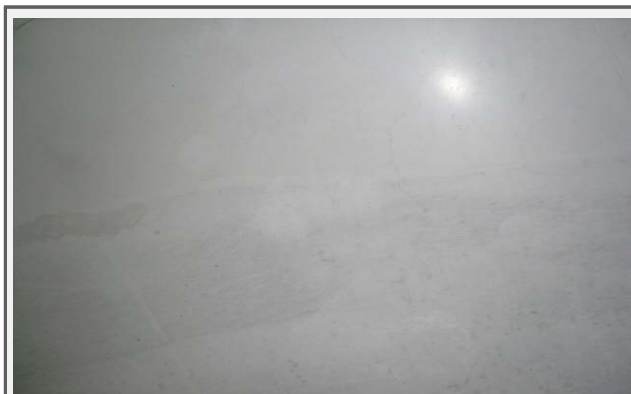
| 내 용 SPAN 36 천장(CW:0.3)상주방향 | 내 용 SPAN 34 천장 보수 현황 상주방향 |

| <div> <div>시공</div> <div>현황</div> </div> | <p> ▪ 외관조사를 실시한 결과, 천정 중앙부에서 콘크리트 온도변화 및 라이닝 건조수축에 의한 종방향 균열, 망상균열 등이 일부 조사되었으나, 점검기간중 보수를 실시하고 있는 것으로 조사되었으며 미 보수 상태의 손상이 일부 점검시 조사되었다. 기 보수된 보수부에 대한 현장 점검시 재 발생한 균열 및 추가 손상은 없는 것으로 조사되었다. </p> <p> 라이닝 천단부에서 흔히 발생하는 반달원 균열은 없는 것으로 조사되었으나 시점측에 일부 백태가 발생된 것으로 조사되었다. 본 점검시 조사된 손상은 대부분 사용성에 문제가 없을 것으로 판단되나 장기공용시 내구성 저하가 우려됨에 따라 보수를 실시하여야 할 것으로 판단된다. </p> |

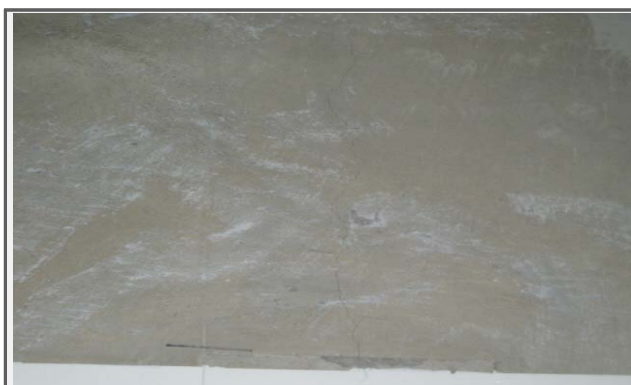
| 내 용 SPAN 43 우측벽체 황균열(CW:0.3) 영천 | 내 용 벽체 현황(영천방향) 양호 |

- 터널 벽체에는 도장마감 처리한 상태이며 점검 기간내 일부 발생된 손상에 대해서는 보수가 완료된 상태이며 보수 상태는 전반적으로 양호한 것으로 조사되었다. 향후 지속적인 유지관리(점검, 진단)시 보수부위에 대해서는 주기적인 점검 및 관리가 요구된다.

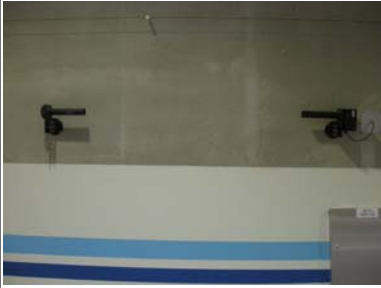
| 구분 | | 유지관리 사항 | |
|---|---|---|---|
| 터널<br>본체 | 라이닝 | <p>&lt;횡방향 균열 현황&gt;</p> | <p>·라이닝의 균열은 종균열이 횡균열에 비해 발생 횟수가 많으며, 이러한 종균열은 대부분 천단부에서 발생함. 이 종균열의 폭은 다른 균열에 비해 훨씬 크고 연장이 길어 구조적으로 취약부로 터널 내구성 저해 요소임.</p> <p>·종균열 및 횡균열은 온도변화와 건조수축에 의해 발생하여 지속적으로 발생 가능한 손상 이므로, 주기적으로 적정한 보수 및 유지관리가 필요함.</p> |

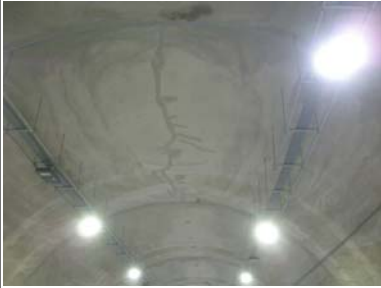
| 구분 | | 유지관리 사항 | |
|---|---|---|---|
| | | <p>&lt;종방향균열 보수 현황&gt;</p> | |

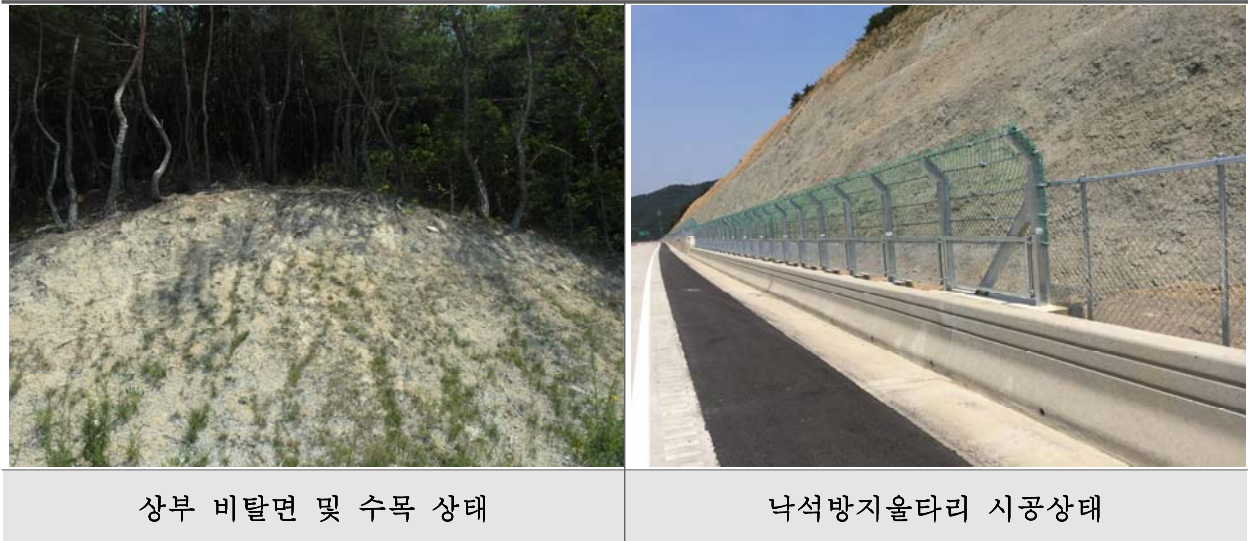
- 1) 비탈면 상부 조사결과 인장균열, 지반변형 등의 비탈면 안정성에 영향을 미칠만한 특별한 손상은 없는 것으로 조사되었다.
- 2) STA.1+080지점에 토층심도는 1.0m, 비탈면높이는 45.0m이며, 토층심도율은 0.02로 암반사면으로 구분되어진다.
- 3) 비탈면의 풍화상태는 보통풍화(MW)에서 풍화잔류토(RS)의 상태로, 사면 저부에서 상부로 풍화의 진전이 이루어진 상태이다.
- 4) 부분적으로 낙석방지울타리가 시공된 상태이며, 외관조사 결과 특이손상이 없는 양호한 것으로 조사되었다.

상부 비탈면 및 수목 상태

낙석방지울타리 시공상태

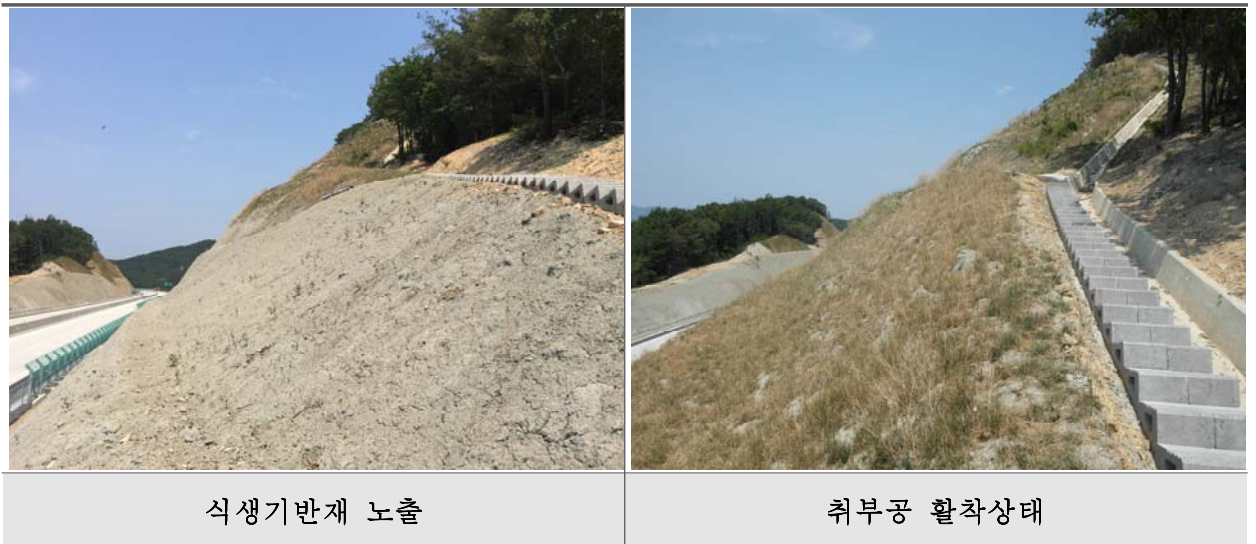
- 1) 비탈면내 암반사면은 취부공으로 사면보호 상태이며, 부분적으로 활착이 되지 않아 식생기반재 노출상태이다.

식생기반재 노출

취부공 활착상태

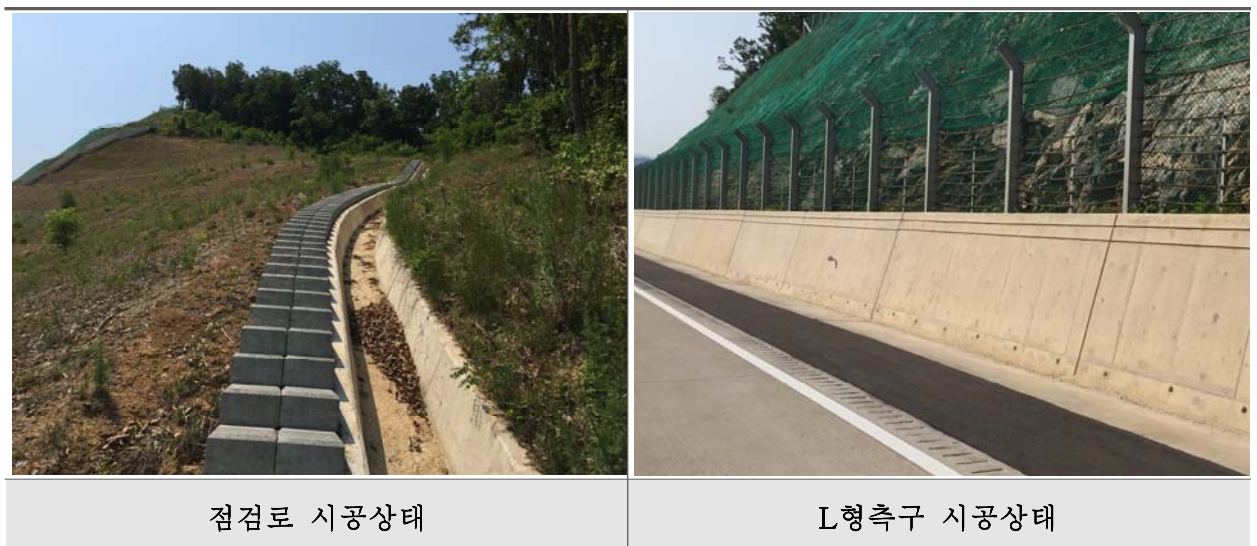
- 1) 점검시설로 점검로와 점검계단이 설치된 상태이며, 외관조사결과 특이 손상이 없는 양호한 것으로 조사되었다.
- 2) L형측구가(TYPE-1~3) 시공된 상태이며, 외관조사결과 특이 손상이 없는 양호한 것으로 조사되었다.

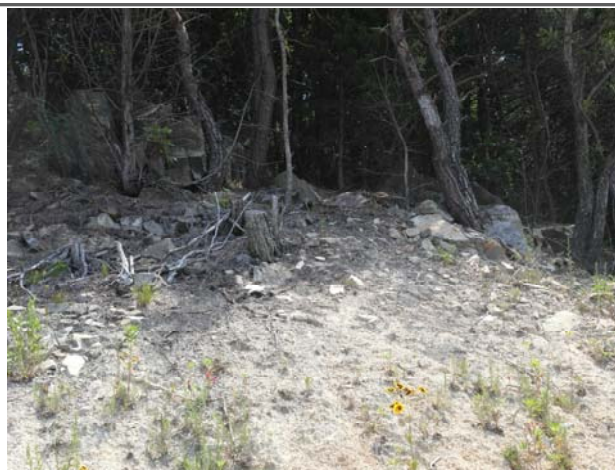
- 1) 비탈면 상부 조사결과 인장균열, 지반변형 등의 비탈면 안정성에 영향을 미칠만한 특별한 손상은 없는 것으로 조사되었다.
- 2) STA1+000지점에 토층심도는 4.0m, 비탈면높이는 40.0m이며, 토층심도를 0.10의 암반사면으로 구분되어진다.
- 3) 비탈면의 풍화상태는 보통풍화(MW)에서 풍화잔류토(RS)의 상태로, 사면 저부에서 상부로 풍화의 진전이 이루어진 상태이다.
- 4) 낙석방지울타리가 시공된 상태이며, 외관조사 결과 특이손상이 없는 양호한 것으로 조사되었다.

상부비탈면 및 수목상태

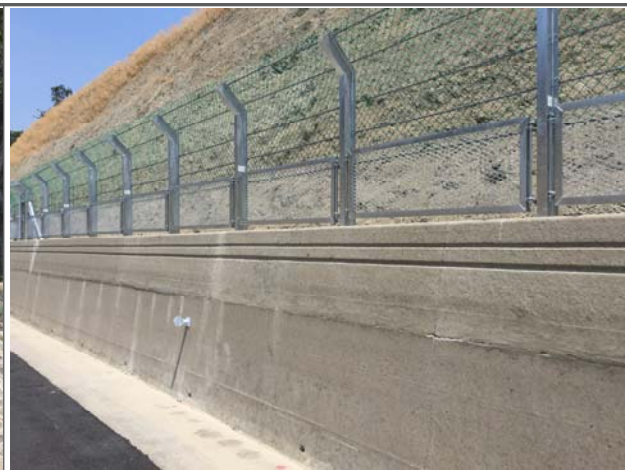
낙석방지울타리 시공상태

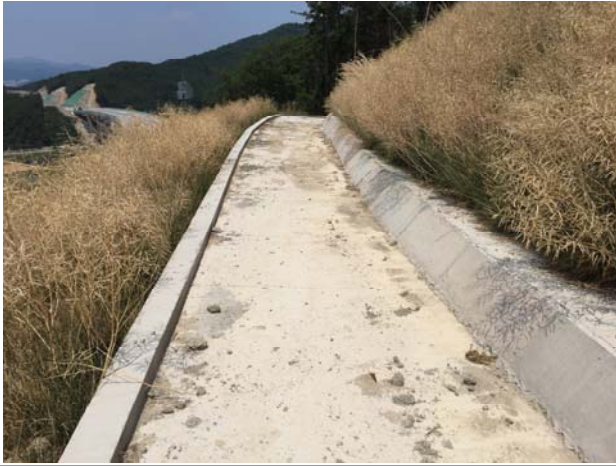
| 소단배수구 시공상태 | 산마루배수구 균열 |

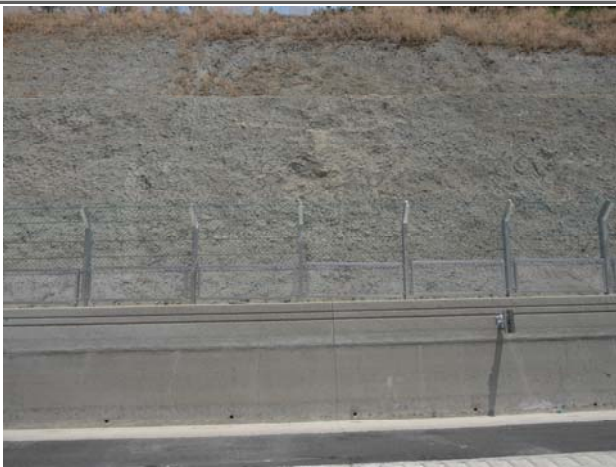
- 1) L형측구가(TYPE-1~3) 시공된 상태이며, 외관조사결과 특이 손상이 없는 양호한 것으로 조사되었다.

| L형측구 시공상태 | |

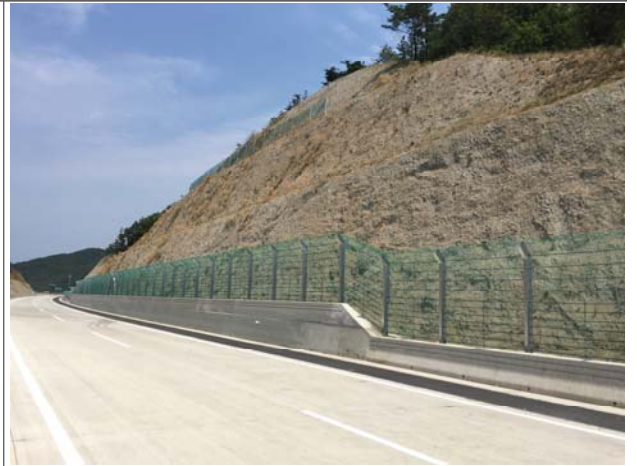
낙석방지울타리 시공상태

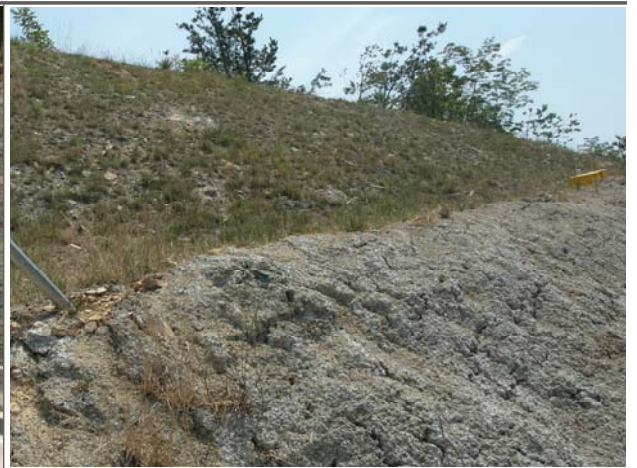
- 1) 비탈면내 암반사면은 취부공으로 사면보호 상태이며, 부분적으로 활착이 되지 않아 식생기반재 노출상태이다.

취부공 활착상태

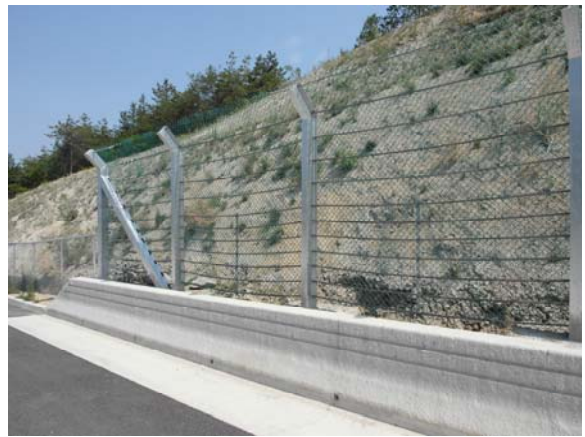
낙석방지울타리 시공상태

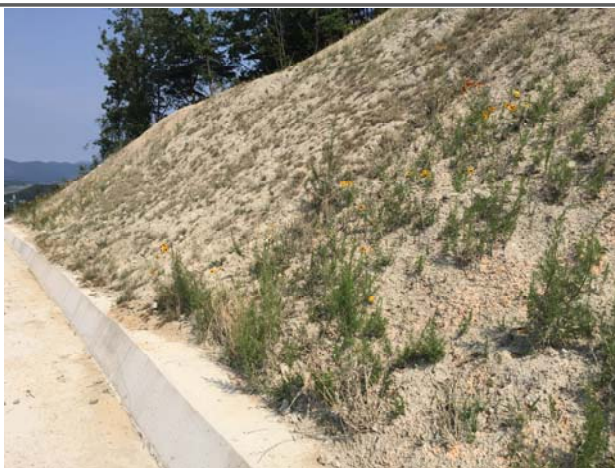
취부공 시공상태

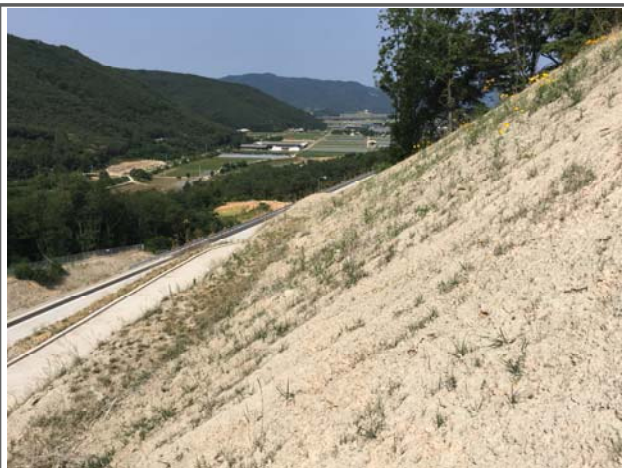
- 1) 비탈면내 암반사면은 취부공으로 사면보호 상태이며, 부분적으로 활착이 되지 않아 식생기반재 노출상태이다.

식생기반재 노출

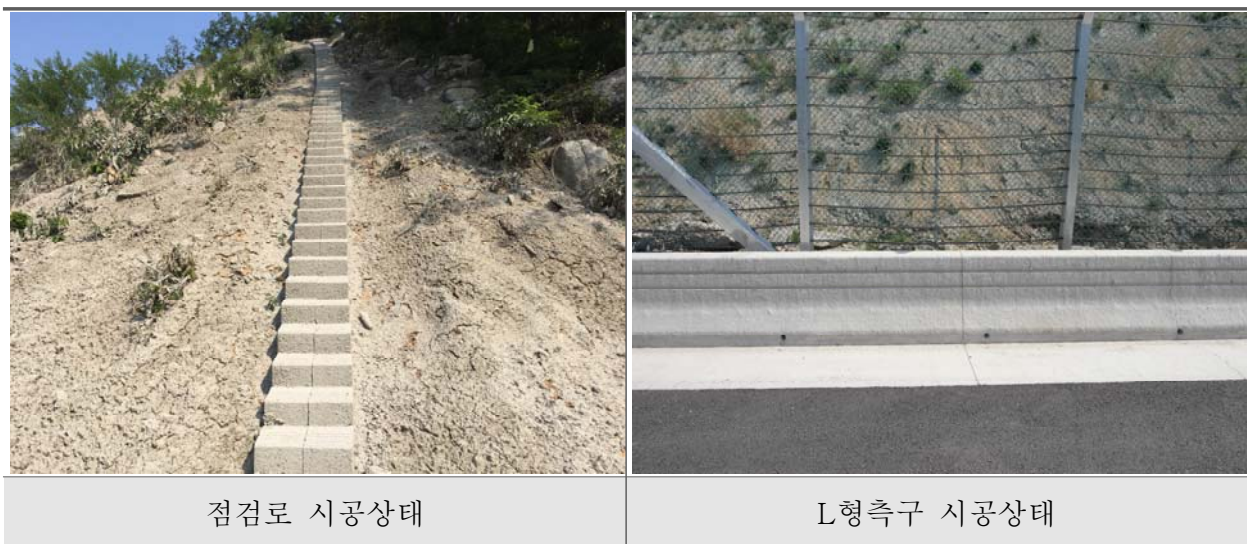
- 1) 점검시설로 점검로가 설치된 상태이며, 외관조사결과 특이 손상이 없는 양호한 것으로 조사되었다.
- 2) L형측구가(TYPE-1~2) 시공된 상태이며, 외관조사결과 특이 손상이 없는 양호한 것으로 조사되었다.

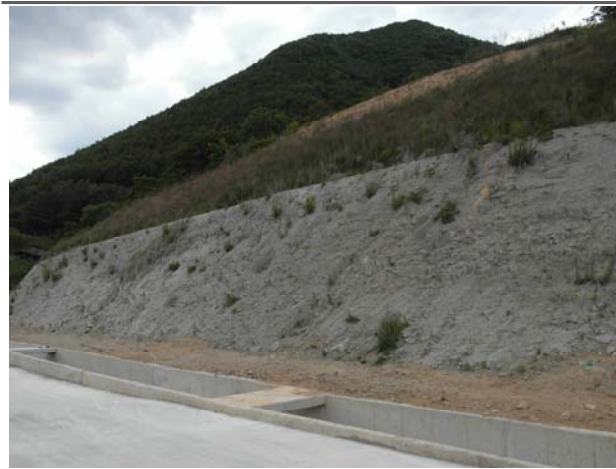
- 1) 비탈면 상부 조사결과 인장균열, 지반변형 등의 비탈면 안정성에 영향을 미칠만한 특별한 손상은 없는 것으로 조사되었다.
- 2) STA.6+010지점에 토층심도는 17.0m, 비탈면높이는 42.0m이며, 토층심도율은 0.40으로 토사사면으로 구분되어 진다.
- 3) 비탈면의 풍화상태는 완전풍화(CW)에서 풍화잔류토(RS)의 상태이며, 외관조사결과 누수의 흔적은 관찰되지 않는다.

터널상부 부체도로 상부비탈면

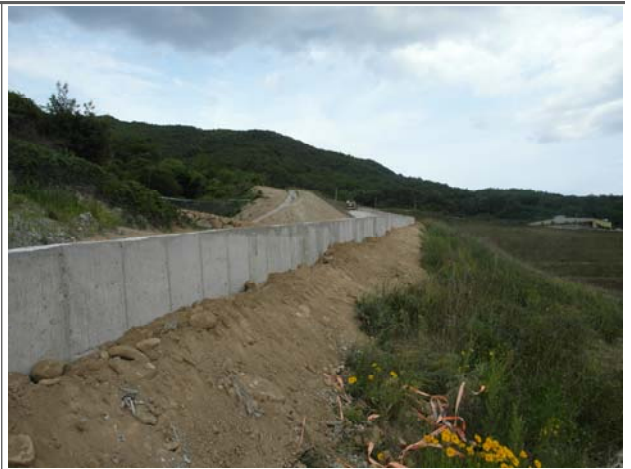
터널상부 부체도로 하단비탈면

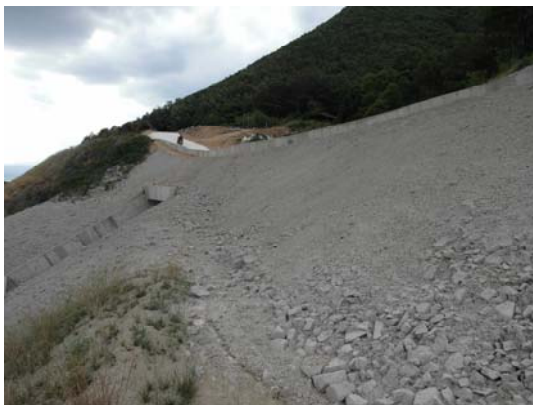
- 1) 1구간내 비탈면은 취부공으로 사면보호 상태이며, 부분적으로 활착이 되지 않아 식생기반재 노출상태이다.

식생기반재 노출

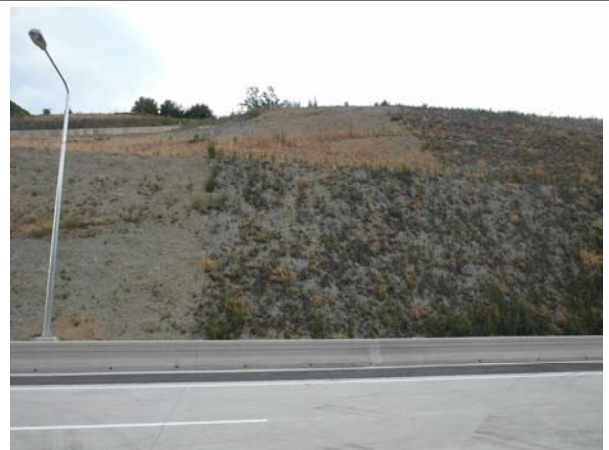
취부공 활착상태

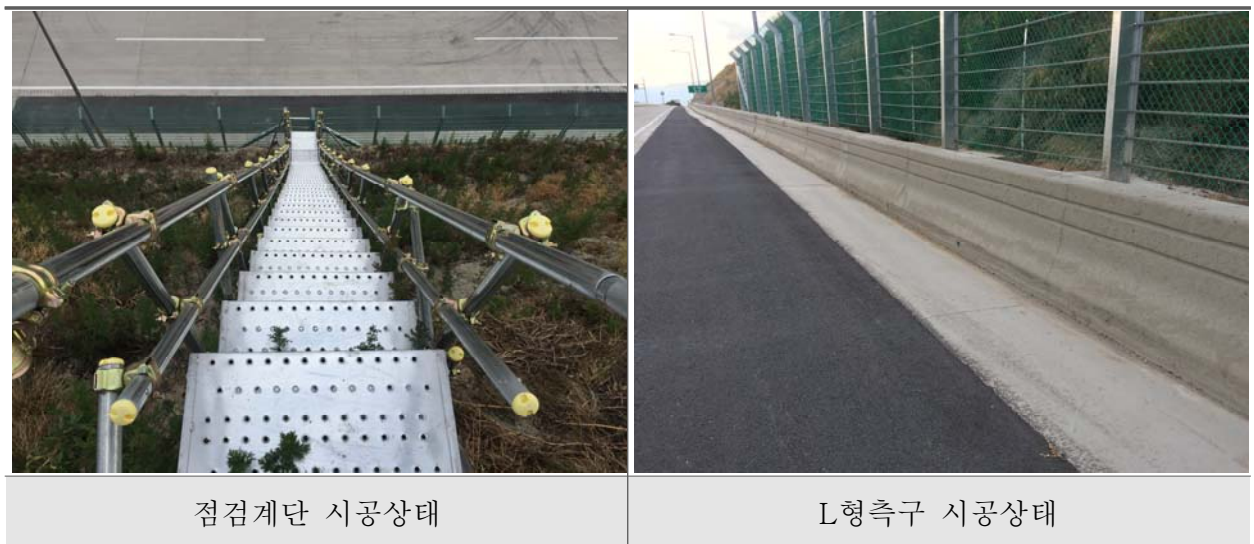
- 1) 점점계단이 설치된 상태이며, 외관조사결과 특이 손상이 없는 양호한 것으로 조사되었다.
- 2) L형측구가(TYPE-2) 시공된 상태이며, 외관조사결과 특이 손상이 없는 양호한 것으로 조사되었다.

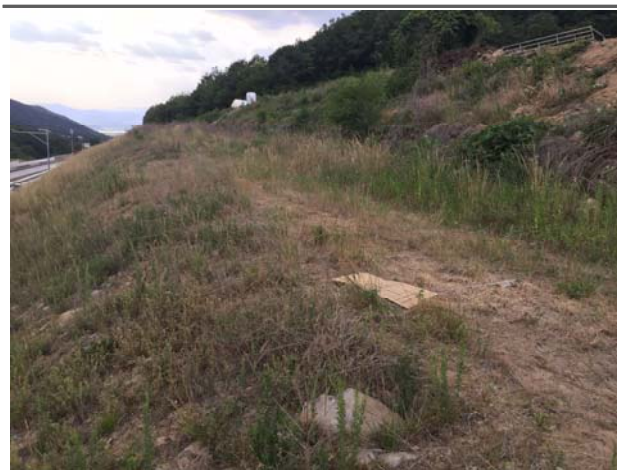
- 1) 비탈면 상부 조사결과 인장균열, 지반변형 등의 비탈면 안정성에 영향을 미칠만한 특별한 손상은 없는 것으로 조사되었다.
- 2) STA.5+660지점에 토층심도는 10.0m, 비탈면높이는 20.0m이며, 토층심도율 0.50의 토사사면으로 구분되어진다.
- 3) 낙석방지울타리 미설치구간의 비탈면에 0.1~0.2m 크기의 뜬돌이 부분 분포하며, 낙석의 위험이 상존하는 것으로 조사되었다.

상부비탈면 및 수목상태

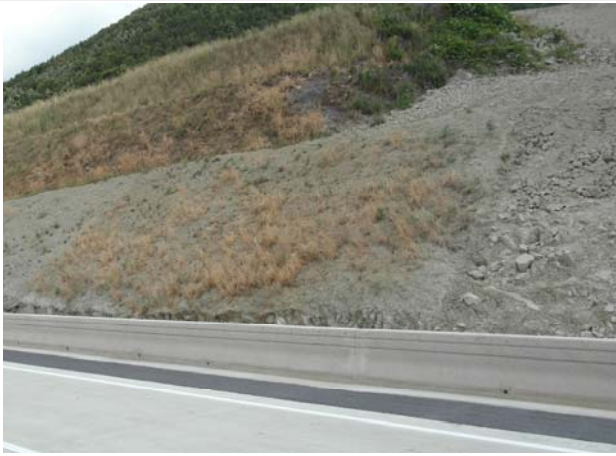
- 1) L형측구가(TYPE-2) 시공된 상태이며, 외관조사결과 특이 손상이 없는 양호한 것으로 조사되었다.

| L형측구 시공상태 | |

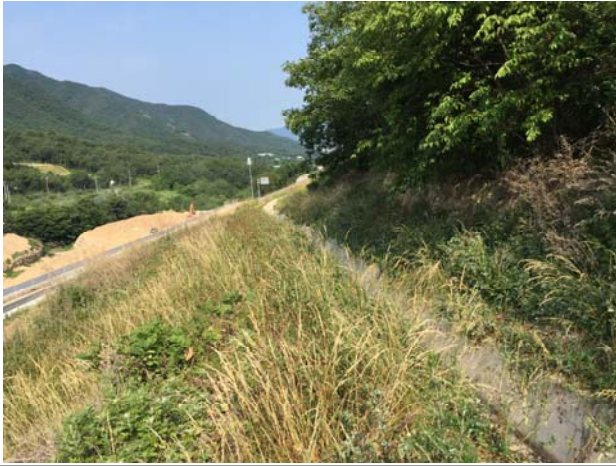
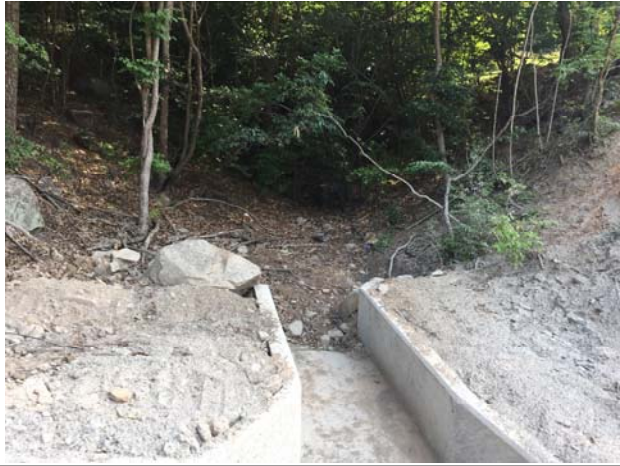
| 상부 비탈면 및 수목 상태 | 상부 자연사면 계곡부 |

- 1) 비탈면 상부 조사결과 인장균열, 지반변형 등의 비탈면 안정성에 영향을 미칠만한 특별한 손상은 없는 것으로 조사되었다.
- 2) 전구간에 걸쳐 사면의 활동파괴에 대해 비탈면 보강공으로 절토부 옹벽이 설치되어 있는 상태이다.

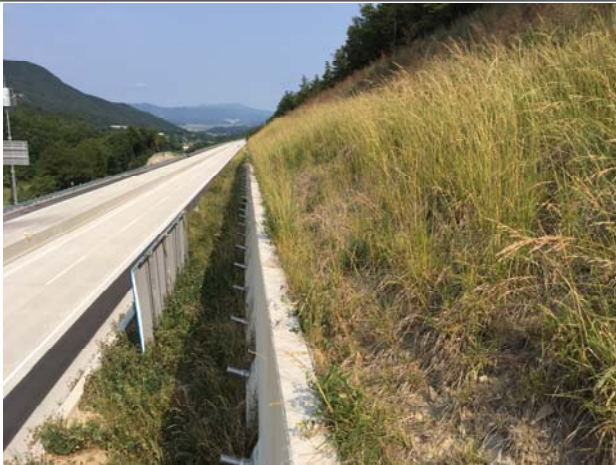
| 취부공 활착상태 | |

- 1) 3구간내 비탈면은 취부공으로 사면보호 상태이며, 녹화는 양호한 상태이다.

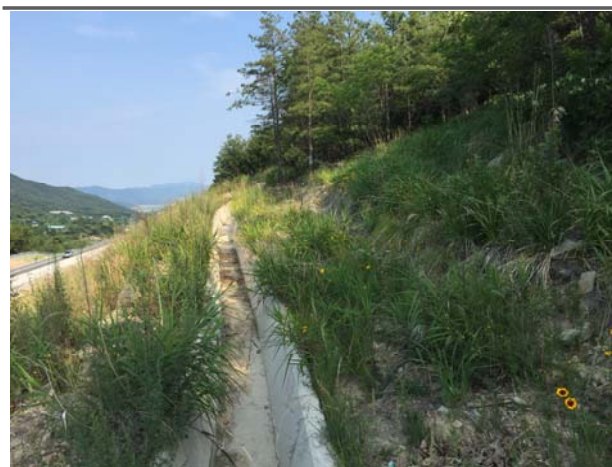
상부비탈면 및 수목상태

- 1) 비탈면 상부 조사결과 인장균열, 지반변형 등의 비탈면 안정성에 영향을 미칠만한 특별한 손상은 없는 것으로 조사되었다.
- 2) STA.5+260지점의 토층심도는 8.0m, 비탈면높이는 13.0m이며, 토층심도율 0.54의 토사사면으로 구분되어진다.

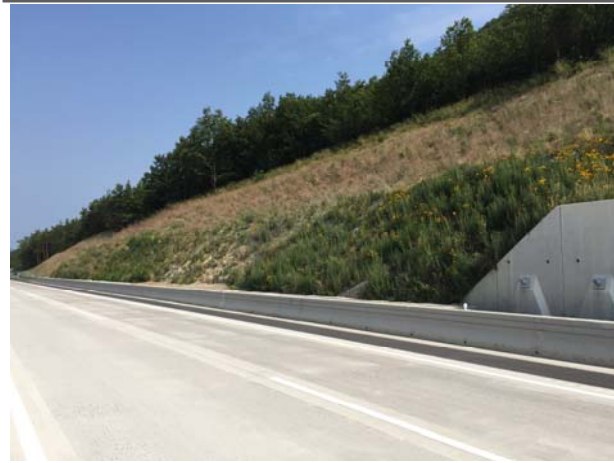
취부공 활착상태

- 1) 4구간내 비탈면은 취부공으로 사면보호 상태이며, 녹화는 양호한 상태이다.

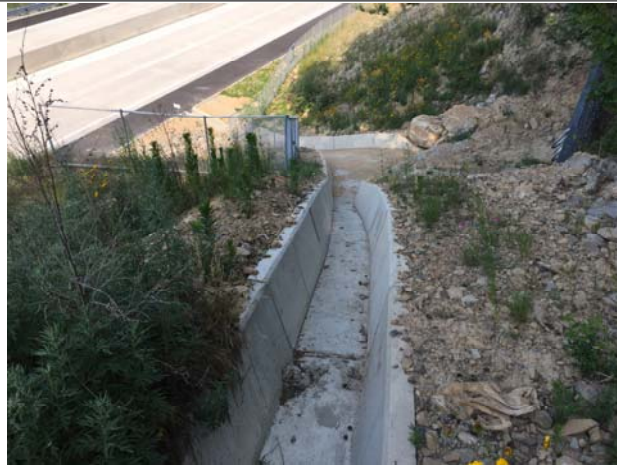
산마루배수구 시공상태

- 1) 계곡부의 토석류를 방지하는 사방시설이 시공된 상태이며, 외관조사결과 특이손상이 없는 양호한 것으로 조사되었다.
- 2) 산마루배수구와 소단배수구가 시공된 상태이며, 외관조사결과 특이손상이 없는 양호한 것으로 조사되었다.
- 3) 산마루배수구의 경우 낙엽, 토사, 유목 등은 퇴적되지 않은 것으로 조사되었으며, 외관조사결과 특이손상이 없는 양호한 것으로 조사되었다.

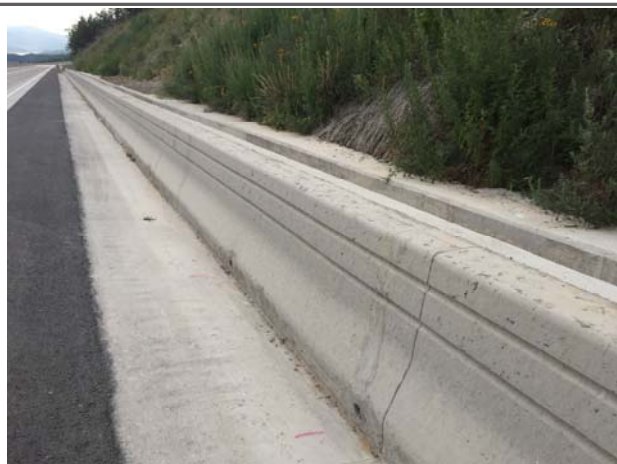
L형측구 시공상태

- 1) L형측구가(TYPE-2) 시공된 상태이며, 외관조사결과 특이 손상이 없는 양호한 것으로 조사되었다.

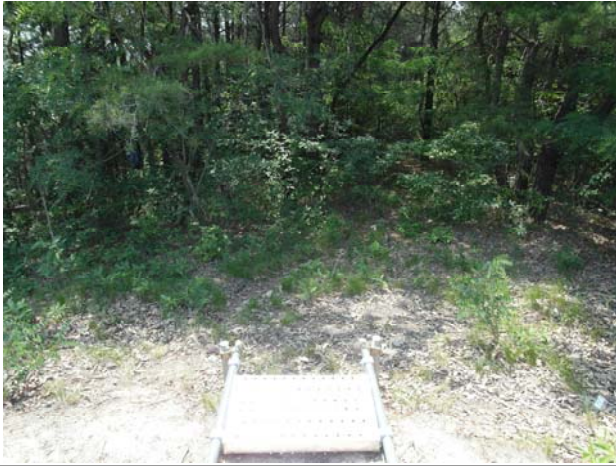
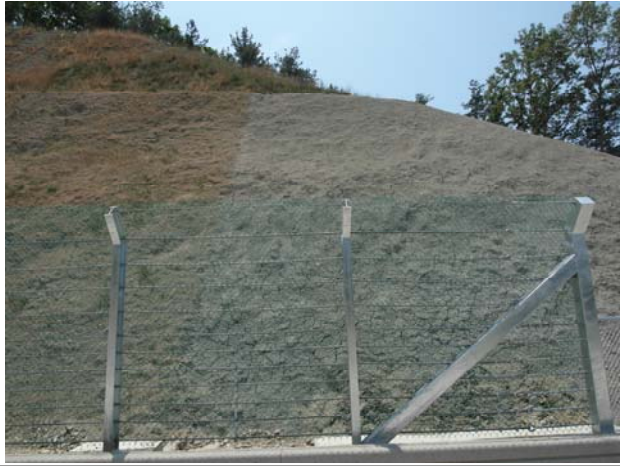
| 상부 비탈면 및 수목 상태 | 낙석방지울타리 시공상태 |

- 1) 비탈면 상부 조사결과 인장균열, 지반변형 등의 비탈면 안정성에 영향을 미칠만한 특별한 손상은 없는 것으로 조사되었다.
- 2) STA0+920지점에 토층심도는 5.0m, 비탈면높이는 32.0m이며, 토층심도율은 0.16의 암반사면으로 구분되어진다.
- 3) 암반구간의 풍화상태는 보통풍화(MW)에서 심한풍화(HW)의 상태이며, 비탈면 하단에 낙석의 위험을 대처하기 위한 낙석방지울타리가 시공되어 있는 상태이다.

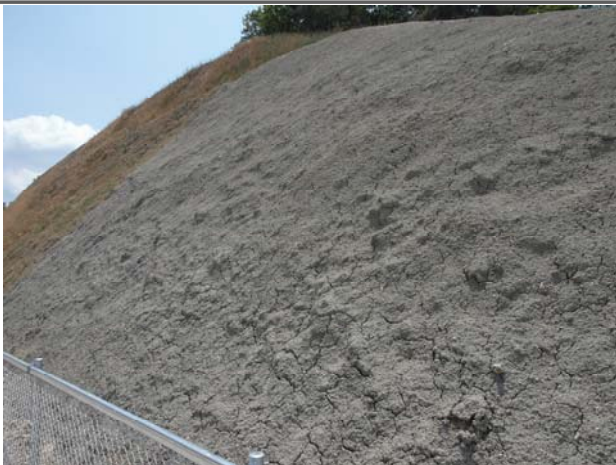
| 식생기반재 노출 | |

- 1) 비탈면내 표면보호공으로 취부공이 시공된 상태이며, 부분적으로 활착이 되지 않아 식생기반재 노출상태이다.

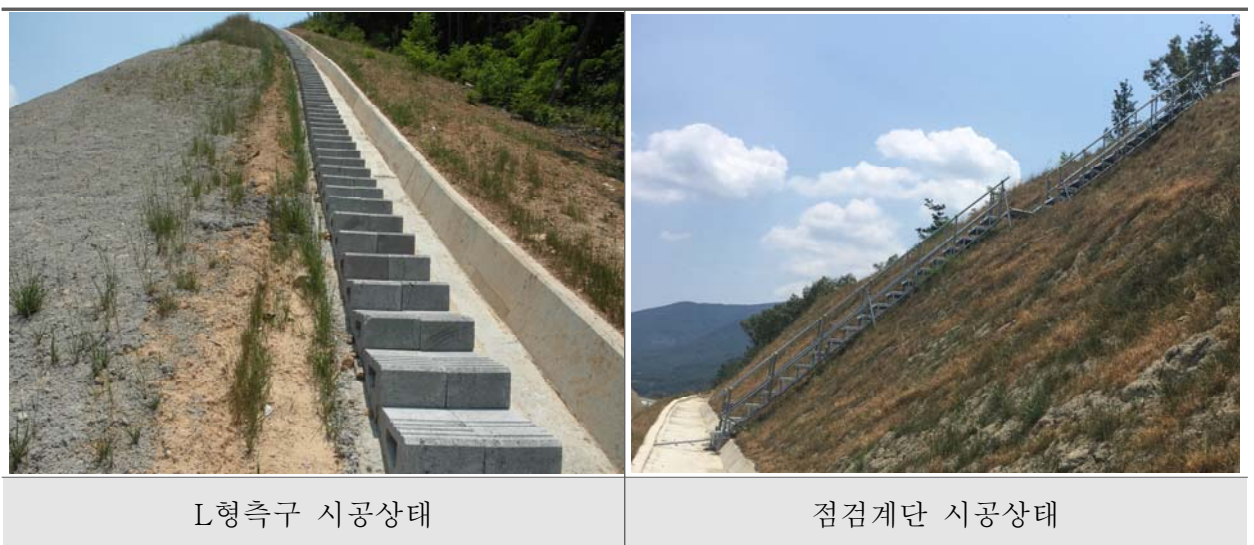
- 1) 점검시설로 점검로와 점검계단 설치된 상태이며, 외관조사결과 특이 손상이 없는 양호한 것으로 조사되었다.
- 2) L형측구가(TYPE-2)와 낙석방지울타리가가 시공된 상태이며, 외관조사결과 특이 손상이 없는 양호한 것으로 확인되었다.

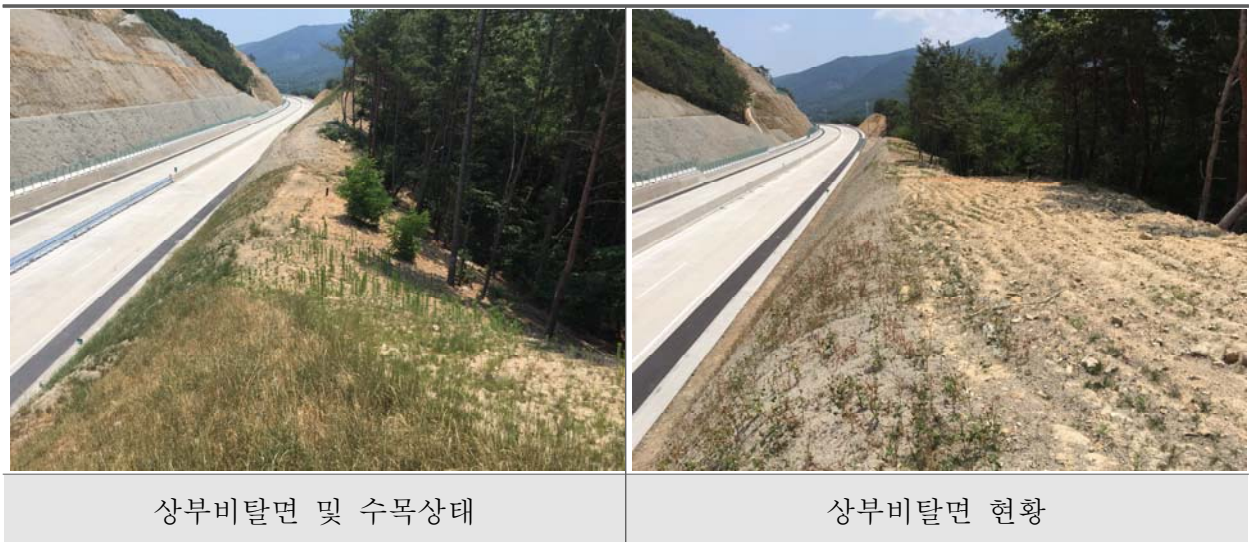
- 1) 비탈면 상부 조사결과 인장균열, 지반변형 등의 비탈면 안정성에 영향을 미칠만한 특별한 손상은 없는 것으로 조사되었다.
- 2) STA.1+030지점에 토층심도는 1.0m, 비탈면높이는 16.0m이며, 토층심도율 0.06의 암반사면으로 구분되어진다.
- 3) 암반구간의 풍화상태는 보통풍화(MW)에서 심한풍화(HW)의 상태이며, 토사구간에서는 완전풍화(CW)~풍화잔류토(RS)로 이루어져 있다.

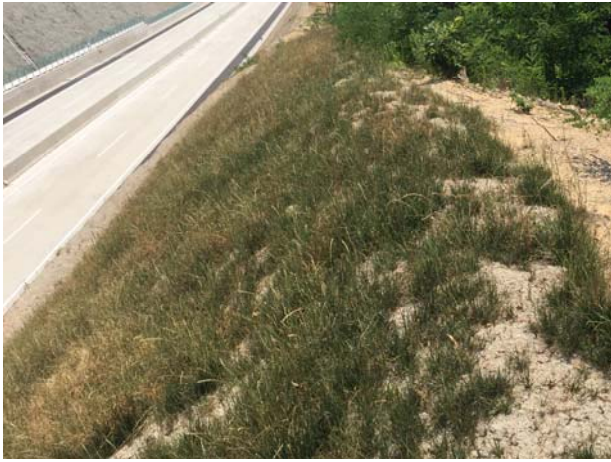
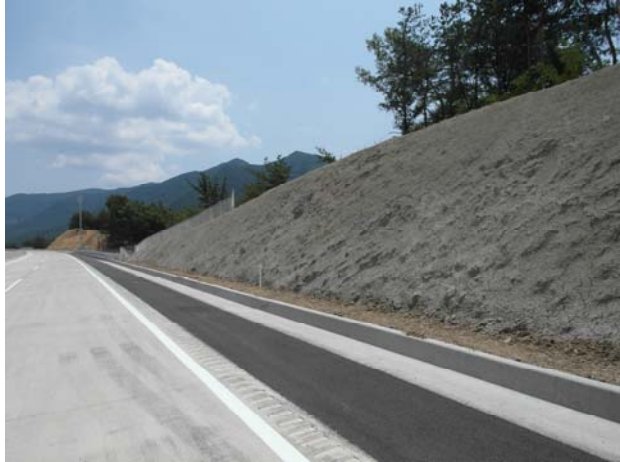
| 취부공 부분활착 | 취부공 미활착 |

- 1) 2구간내 비탈면은 취부공으로 사면보호 상태이며, 부분적으로 활착이 되지 않아 식생기반재 노출상태이다.

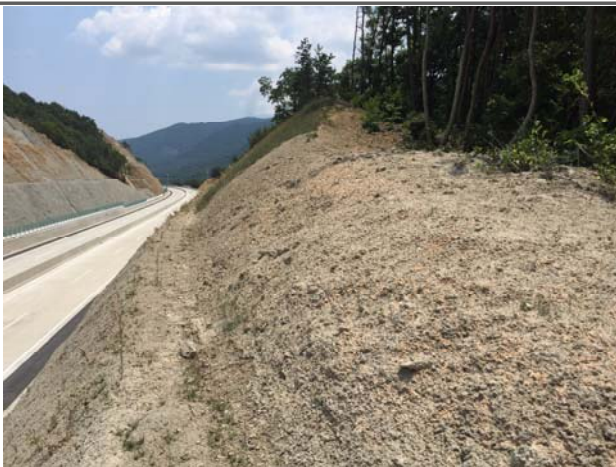
| 소단 시공상태 | |

- 1) 상부 자연비탈면이 하향-5°~-10°로 산마루측구는 설치되지 않은 상태이다.

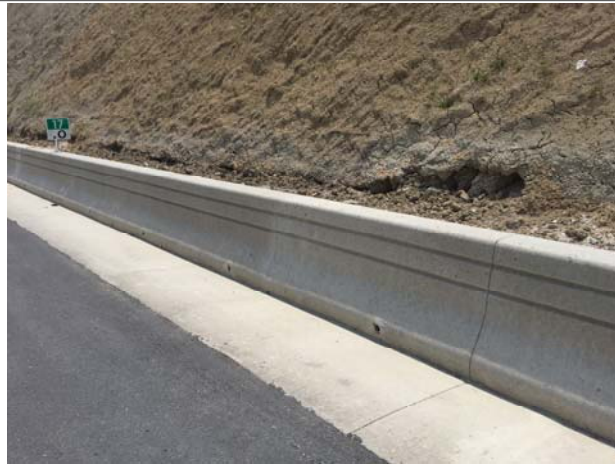
L형측구 시공상태

- 1) L형측구가(TYPE-1~2) 시공된 상태이며, 외관조사결과 특이 손상이 없는 양호한 것으로 조사되었다.

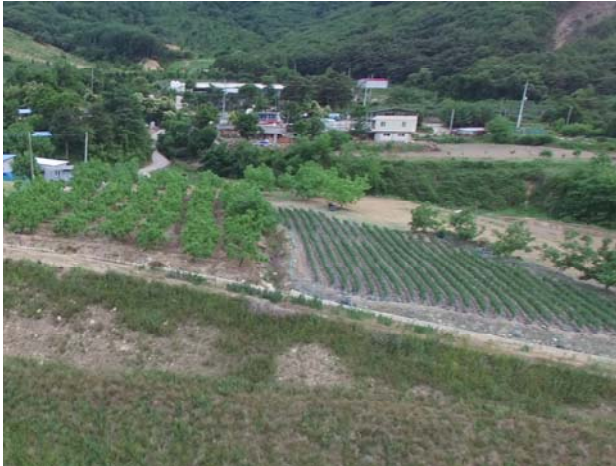
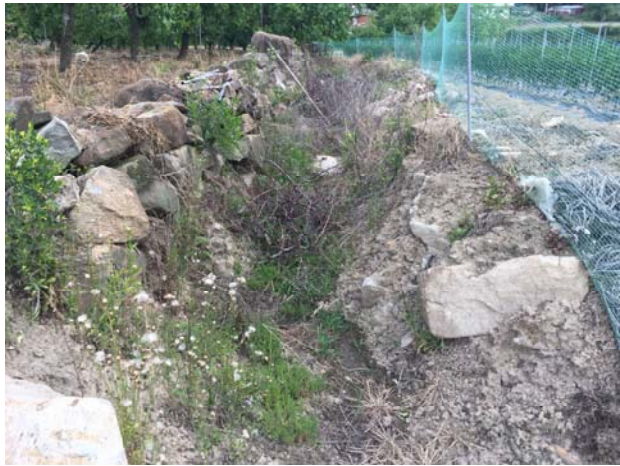
| 비탈면 상부 경작현황 | 비탈면 상부 배수로 |

- 1) 비탈면 상부 조사결과 인장균열, 지반변형 등의 비탈면 안정성에 영향을 미칠만한 특별한 손상은 없는 것으로 조사되었다.
- 2) STA.5+860지점에 토층심도는 14.0m, 비탈면높이는 18.0m이며, 토층심도율은 0.78로 토사사면으로 구분되어진다.
- 3) 암반구간의 풍화상태는 보통풍화(MW)에서 심한풍화(HW)의 상태이며, 토사구간에서는 완전풍화(CW)~풍화잔류토의 상태로 확인되었다.
- 4) 비탈면 상부는 전으로 경작중이며, 경사도는  $-10^{\circ} \sim 0^{\circ}$  내외로 조성되어 있다.

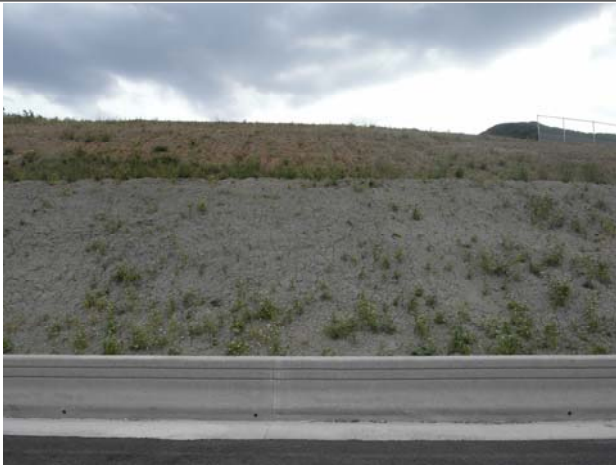
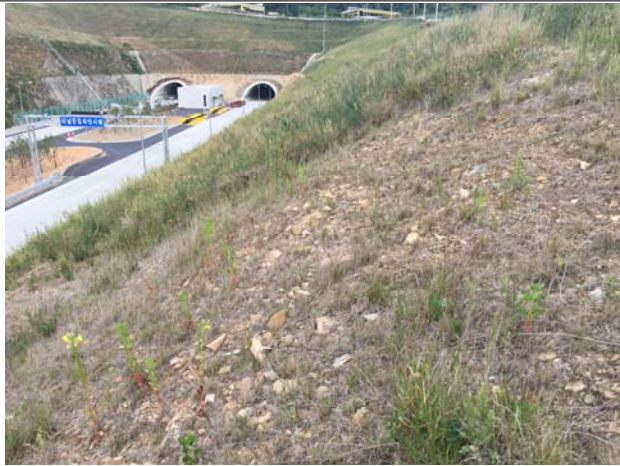
| 식생기반재 노출 | 취부공 활착상태 |

- 1) 표면보호공으로 녹화공이 시공된 상태이며, 부분적으로 활착이 되지 않아 식생기반재 노출상태이다.

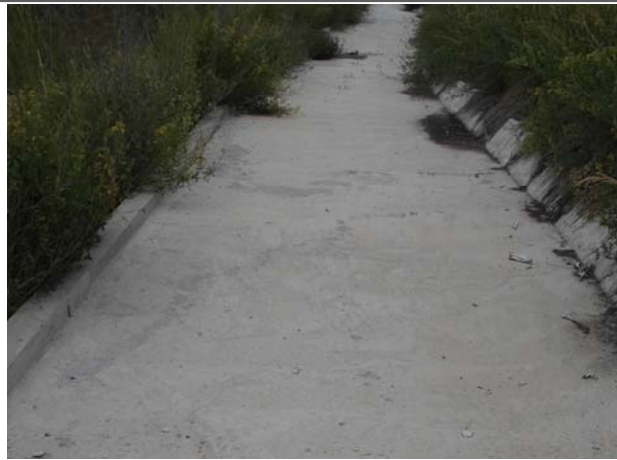
소단배수구 보수상태

- 1) 소단배수구와 산마루배수구가 시공된 상태이며, 일부구간 보수가 시행되어 있는 상태이다.
- 2) 배수구의 경우 배수기능을 저하시키는 낙엽, 토사, 유목 등의 유실물은 퇴적되지 않은 것으로 조사되었다.

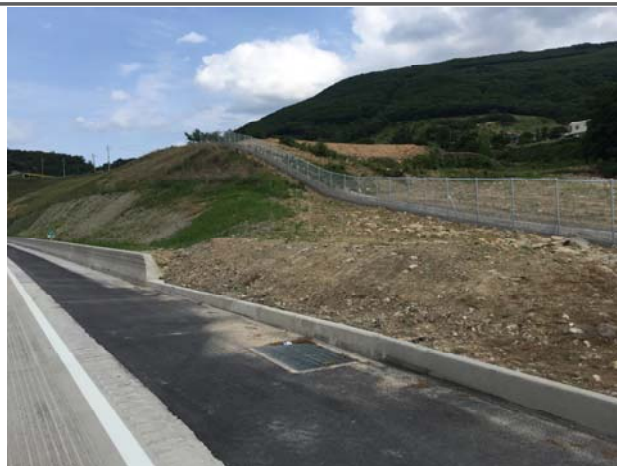
L형측구 시공상태

- 1) L형측구가(TYPE-1~2)가 시공된 상태이며, 외관조사결과 특이 손상이 없는 양호한 것으로 확인되었다.

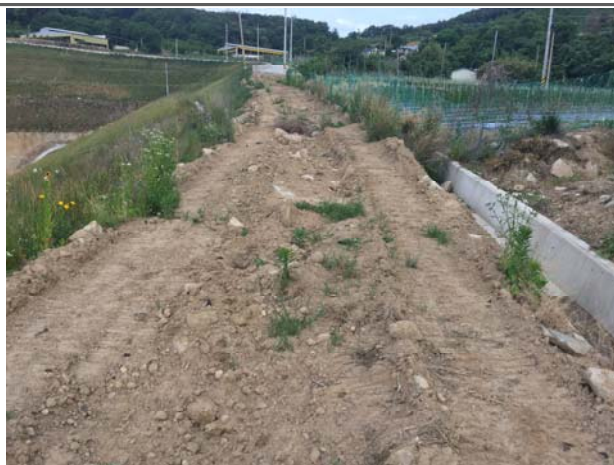
비탈면 상부 현황

- 1) 비탈면 상부 조사결과 인장균열, 지반변형 등의 비탈면 안정성에 영향을 미칠만한 특별한 손상은 없는 것으로 조사되었다.
- 2) STA.6+010지점에 토층심도는 18.0m, 비탈면높이는 28.0m이며, 토층심도율 0.64의 토사사면으로 구분되어진다.
- 3) 암반구간의 풍화상태는 보통풍화(MW)에서 심한풍화(HW)의 상태이며, 토사구간에서는 완전풍화(CW)~풍화잔류토(RS)로 이루어져 있다.
- 4) 비탈면 상부는 전으로 경작중이며, 경사도는 0°~5° 내외로 조성되어 있다.

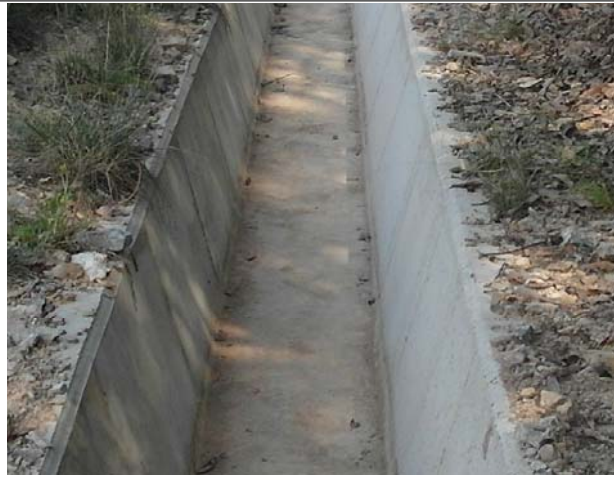
산마루배수구 시공상태

- 1) 소단배수구와 산마루배수구가 시공된 상태이며, 일부구간 보수가 시행되어 있는 상태이다.  
 2) 배수구의 경우 배수기능을 저하시키는 낙엽, 토사, 유목 등의 유실물은 퇴적되지 않은 것으로 조사되었다.

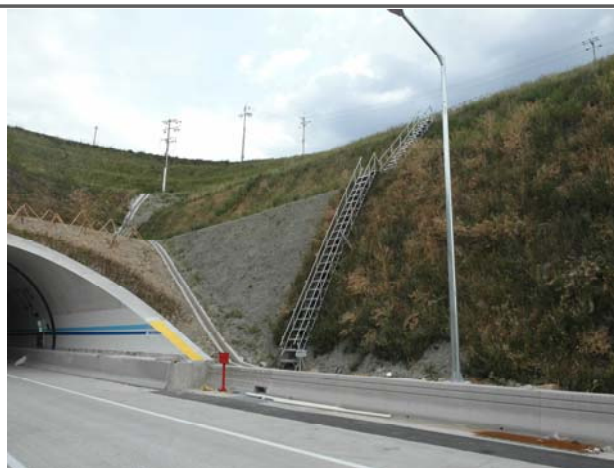
L형측구 시공상태

- 1) 점검시설로 점검계단이 시공된 상태이며, 외관조사결과 특이사항은 발견되지 않았다.
- 2) L형측구가(TYPE-2) 시공된 상태이며, 외관조사결과 특이 손상이 없는 양호한 것으로 조사되었다.

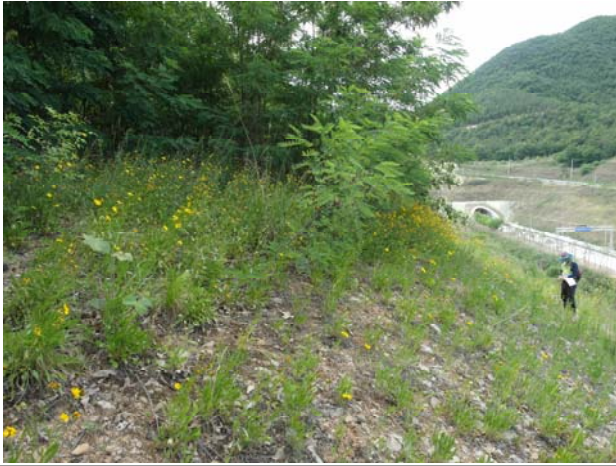
- 1) 비탈면 상부 조사결과 인장균열, 지반변형 등의 비탈면 안정성에 영향을 미칠만한 특별한 손상은 없는 것으로 조사되었으며, 수목의 경우 일부 기울어짐이 조사되었다.
- 2) STA.6+910지점에 토층심도는 10.0m, 비탈면높이는 30.0m이며, 토층심도율은 0.33로 암반사면으로 구분되어진다.
- 3) 비탈면을 이루고 있는 주 암종은 사암으로, 풍화정도는 완전풍화(CW) 상태이다.

| 상부 비탈면 및 수목 상태 | |
