상 주 ~ 영 천 고 속 도 로 민 간 투 자 사 업 ( 3 공 구 )

# 초 기 점 검 보 고 서

( 준 공 )

(주)큰사람이엔씨

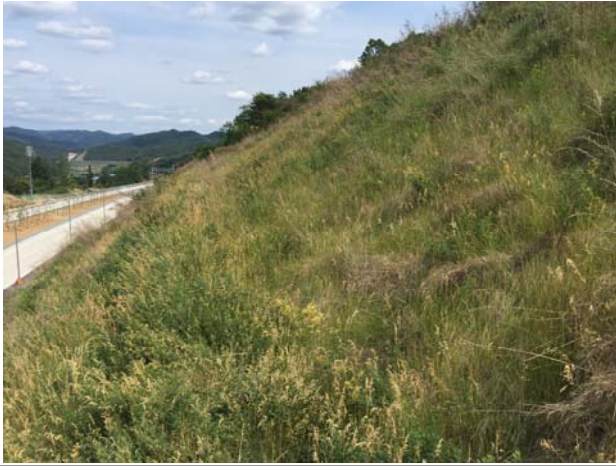
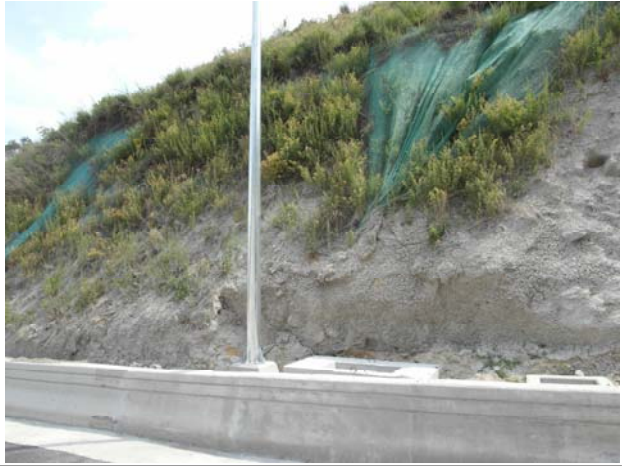
- 1) 비탈면내 암반사면은 취부공으로 사면보호 상태이며, 식생상태는 양호한 것으로 조사되었다.

| 녹화공 시공상태 | 식생기반재 노출상태 |

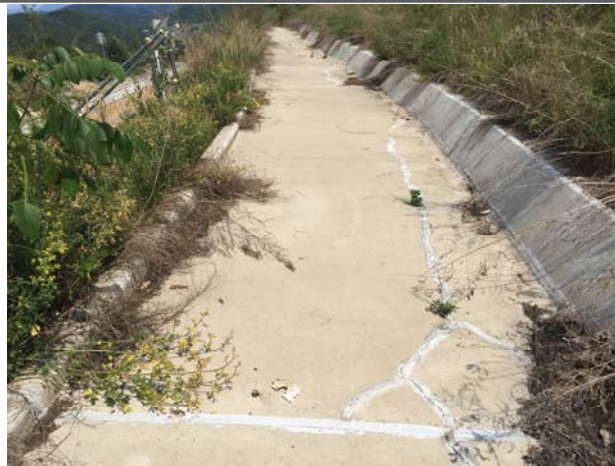
- 1) 소단배수구와 산마루배수구가 시공되어 있는 상태이며, 소단배수구의 균열부는 보수가 이루어져 있는 것으로 확인되었으나, STA.6+960~7+020구간에 2.0~3.0mm의 균열이 추가 발생한 것으로 조사되었다.
- 2) 산마루배수구의 경우 낙엽, 토사, 유목 등은 퇴적되지 않은 것으로 조사되었으며, 외관조사결과 특이손상이 없는 양호한 것으로 조사되었다.

소단배수구 보수

| 구 분 | 손상내용 | 수 량 | 단위 | 보수공법 | 보수<br>순위 | 비고 |
|---|---|---|---|---|---|---|
| 배수시설 | 소단배수구 균열 | 30 | m | 주입보수 | 1 | |

- 본 절토비탈면은 전체적으로 손상발생 정도가 경미하여 안전성 및 사용성을 확보하고 있는 것으로 판단되나,
- 전반적으로 배수시설은 양호하나, 소단배수구 일부구간에서 확인된 균열은 보수조치가 필요할 것으로 판단됨.

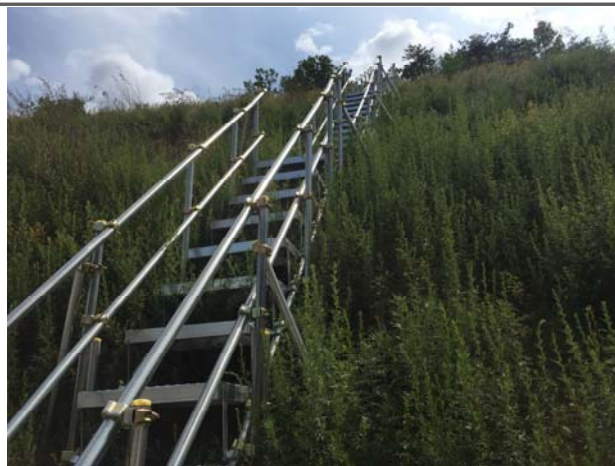
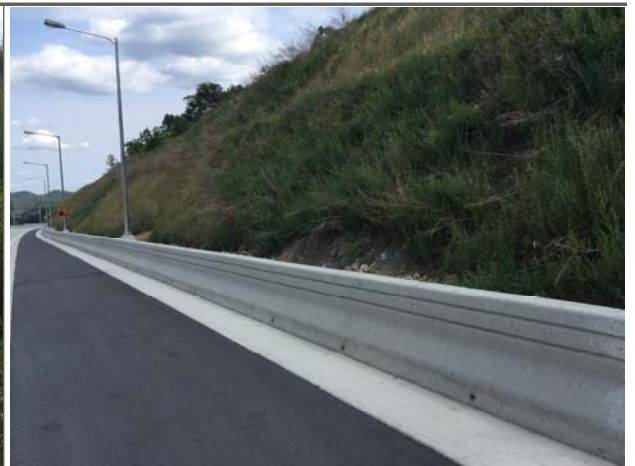
- 1) 점검시설로 점검계단이 설치된 상태이며, 외관조사결과 특이 손상이 없는 양호한 것으로 조사되었다.
- 2) L형측구(TYPE-2)가 시공된 상태이며, 외관조사결과 특이 손상이 없는 양호한 것으로 확인되었다.

점검계단 시공상태

L형측구 시공상태

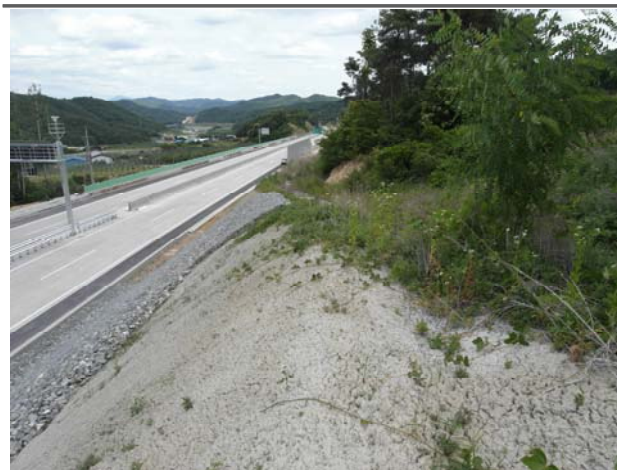
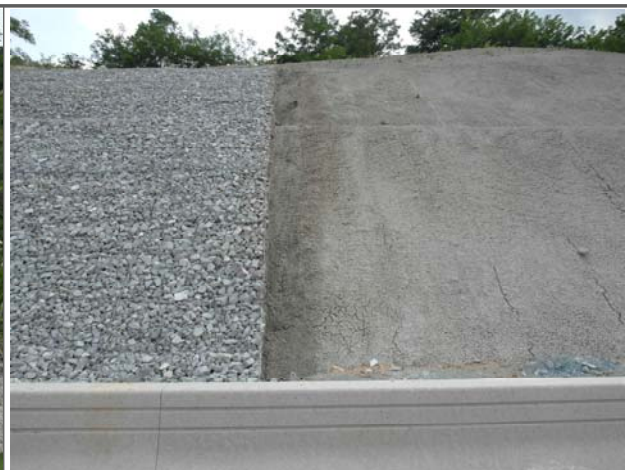
- 1) 비탈면 상부 조사결과 인장균열, 지반변형 등의 비탈면 안정성에 영향을 미칠만한 특별한 손상은 없는 것으로 조사되었다.
- 2) STA.7+420지점에 토층심도는 8.0m, 비탈면높이는 8.0m이며, 토층심도율 1.0의 토사사면으로 구분되어진다.
- 3) 일부구간에서 비탈면보호공으로 게비온매트리스가 시공되어 있는 상태이다.

상부비탈면 및 수목상태

게비온매트리스 시공상태

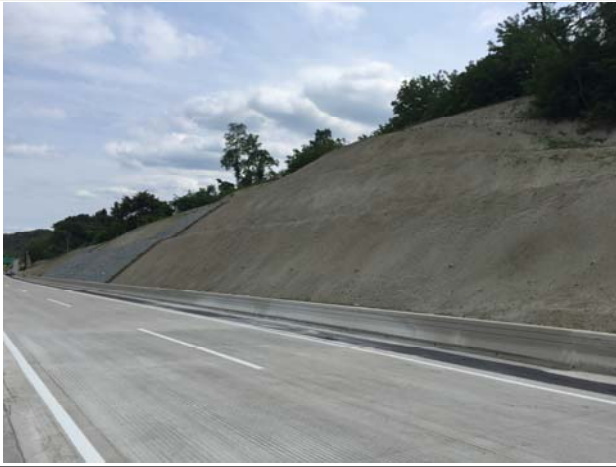
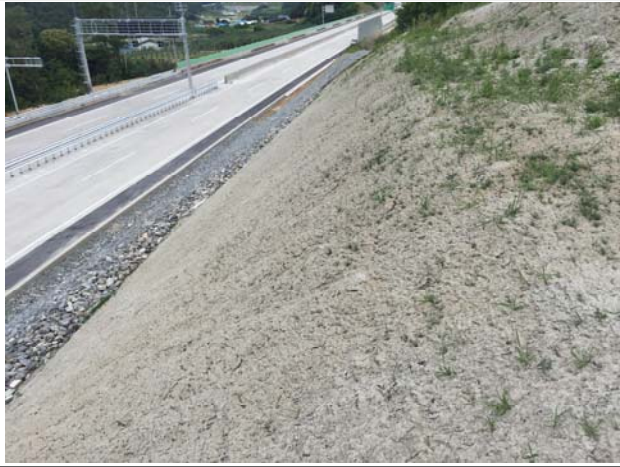
- 1) 3구간내 비탈면은 취부공으로 사면보호 상태이며, 부분적으로 활착이 되지 않아 식생기반재 노출상태이다.

| 식생기반재 시공상태 | 취부공 활착상태 |

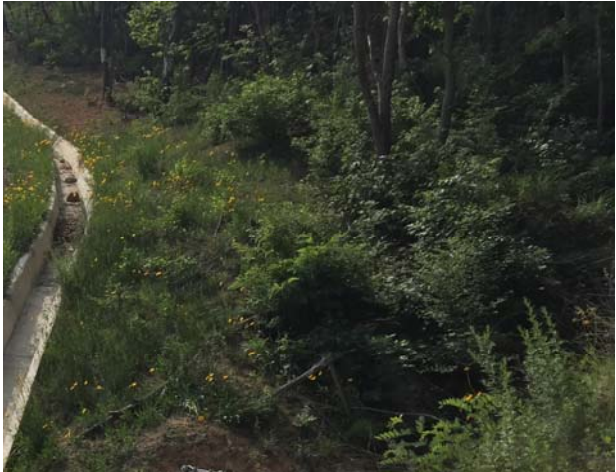
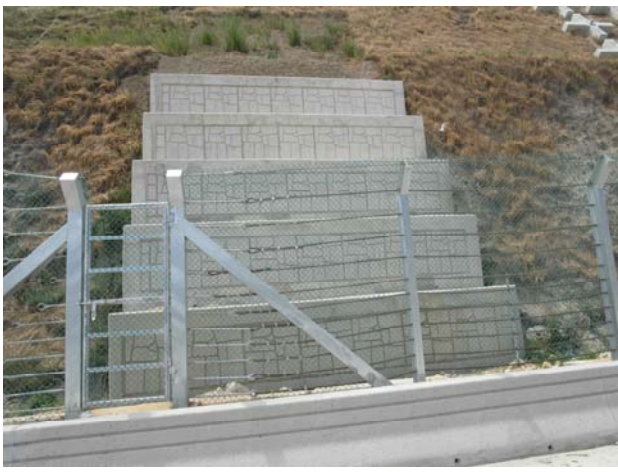
- 1) 비탈면 상부 조사결과 인장균열, 지반변형 등의 비탈면 안정성에 영향을 미칠만한 특별한 손상은 없는 것으로 조사되었다.
- 2) STA.8+840지점에 토층심도는 3.0m, 비탈면높이는 36.0m이며, 토층심도율은 0.08로 암반사면으로 구분되어진다.
- 3) 암반의 풍화상태는 보통풍화(MW)에서 심한풍화(HW)이며, 토사구간은 붕적층 및 부분적으로 풍화잔류토의 상태이다.
- 4) 비탈면 보호공으로 숏크리트와 취부공이 시공된 상태이며, 보강공으로 격자블럭 및 계단식옹벽이 시공되어 있는 상태이다.

| 상부 비탈면 및 수목 상태 | 비탈면 보강공(계단식옹벽) 시공상태 |

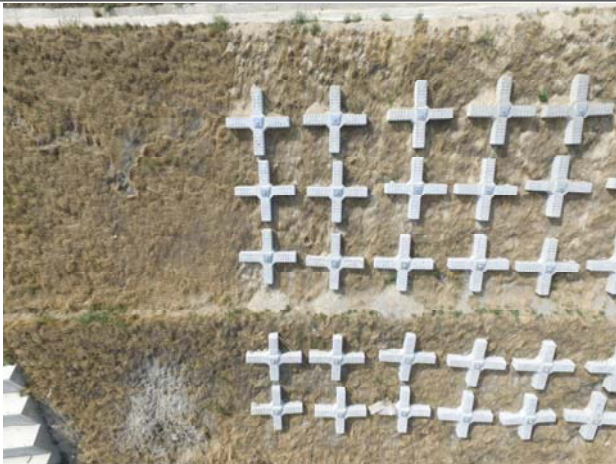
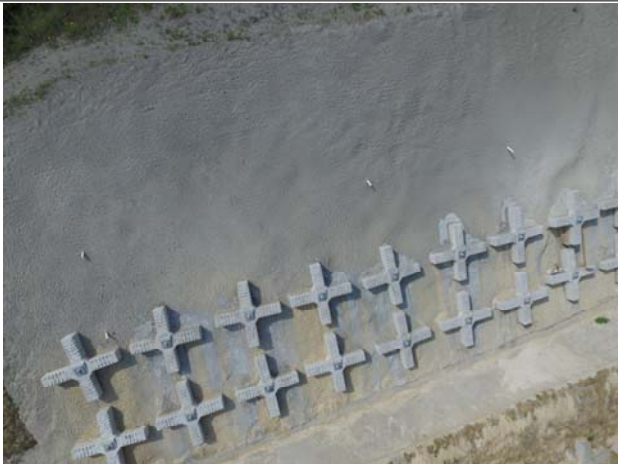
- 1) 비탈면내 사면은 표면보호공으로 슛크리트와 취부공이 시공된 상태이며, 취부공의 경우 부분적으로 활착이 되지 않아 식생기반재 노출상태이다.

| 취부공 시공부 | 슛크리트 타설부 |

- 본 절토비탈면은 전체적으로 손상발생 정도가 경미하여 안전성 및 사용성을 확보하고 있는 것으로 판단되나,
- 비탈면의 표면보호공으로 취부공을 시공한 상태이며, 일부구간의 경우 활착이 되지 않아 식생기반재 노출상태로 유지관리에 주의가 필요한 상태이다.

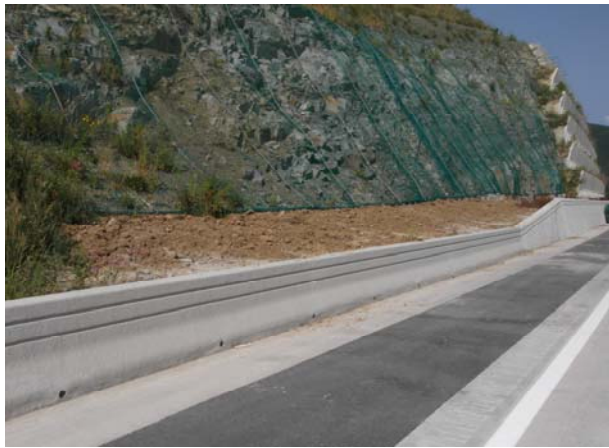
- 1) 비탈면 상부 조사결과 인장균열, 지반변형 등의 비탈면 안정성에 영향을 미칠만한 특별한 손상은 없는 것으로 조사되었다.
- 2) STA.9+940지점에 토층심도는 1.0m미만, 비탈면높이는 40.0m이며, 토층심도율은 0.03으로 암반사면으로 구분되어진다.
- 3) 암반의 풍화상태는 보통풍화(MW)에서 심한풍화(HW)이며, 파쇄가 발달된 상태를 보이고 있다.
- 4) 비탈면 보강공으로 절토부옹벽과 계단식옹벽이 설치되어 있으며 낙석방지를 위해 낙석방지망이 시공되어 있는 상태이다.

상부 비탈면 및 수목 상태

사면 보강공(절토부옹벽) 시공상태

낙석방지망 시공상태

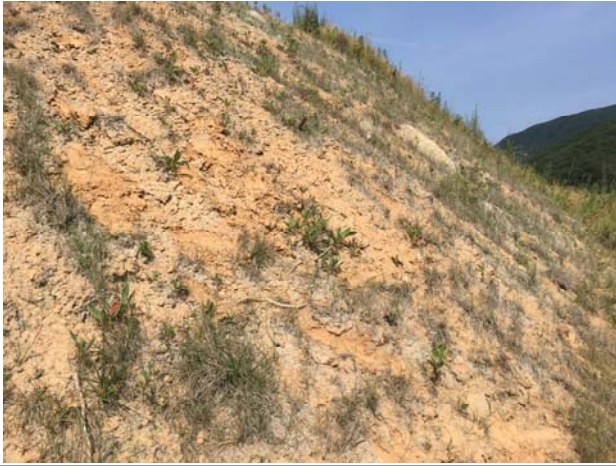
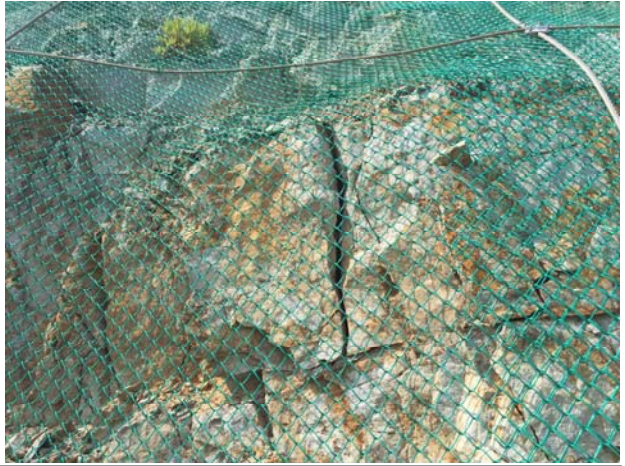
- 1) 비탈면내 표면보호공으로 취부공이 시공된 상태이며, 부분적으로 활착이 되지 않아 식생기반재 노출상태이다.
- 2) 취부공 미시공부분은 낙석방지를 위해 낙석방지망이 설치된 상태이며, 외관조사결과 특이 손상이 없는 양호한 것으로 조사되었다.

| 취부공 시공상태 | 암반노출 |

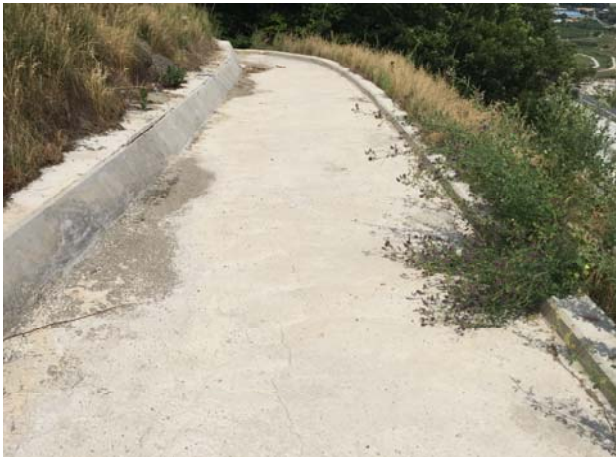
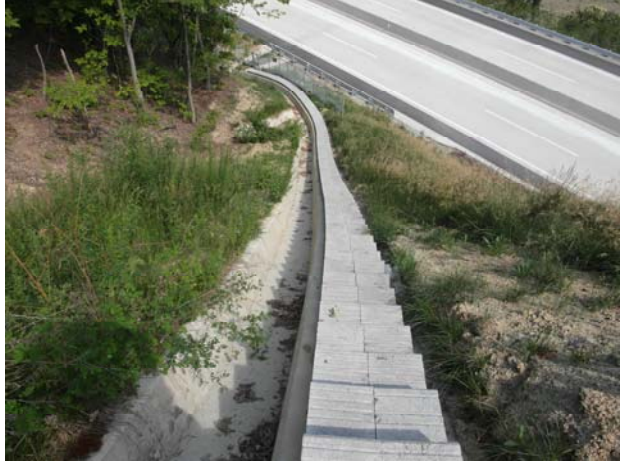
- 1) 소단배수구와 산마루배수구가 시공된 상태이며, 외관조사결과 특이손상이 없는 양호한 것으로 조사되었다.
- 2) 배수구의 경우 배수기능을 저하시키는 낙엽, 토사, 유목 등의 유실물은 퇴적되지 않은 것으로 조사되었다.

| 소단배수구 시공상태 | 산마루배수구 유실물 퇴적상태 |

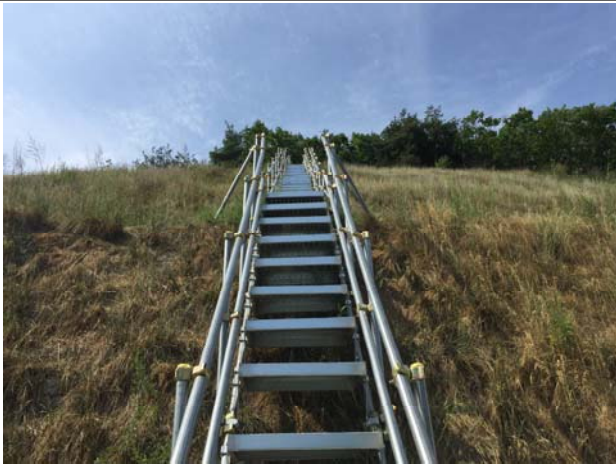
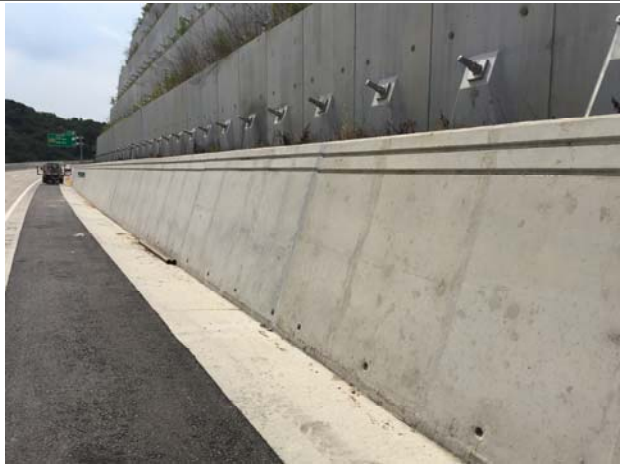
- 1) 점검시설로 점검로와 점검계단이 설치된 상태이며, 외관조사결과 특이 손상이 없는 양호한 것으로 조사되었다.
- 2) L형측구와 상단에 절토부옹벽이 시공된 상태이며, 외관조사결과 특이 손상이 없는 양호한 것으로 조사되었다.

| 점검로 시공상태 | L형측구 및 절토부옹벽 시공상태 |

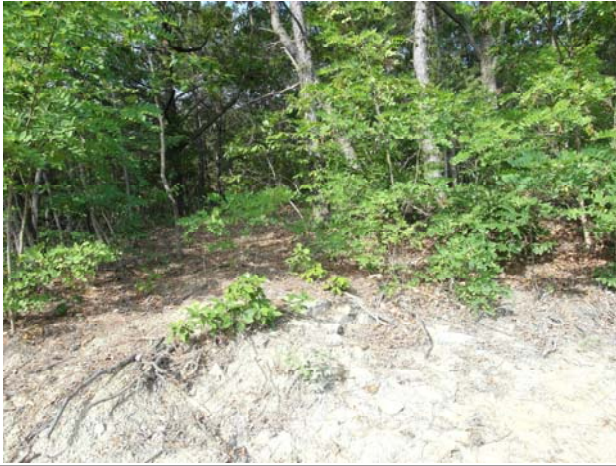
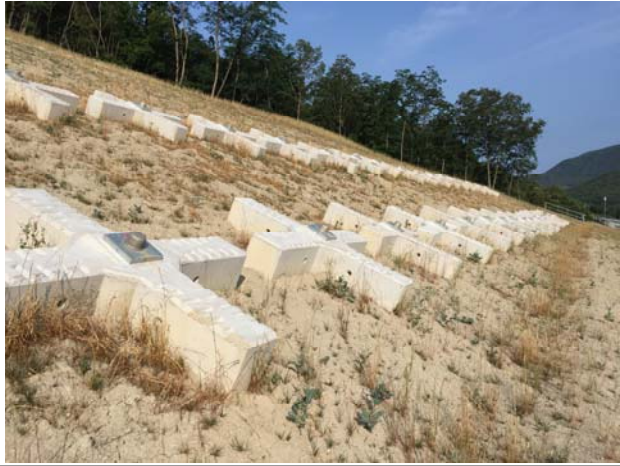
- 1) 비탈면 상부 조사결과 인장균열, 지반변형 등의 비탈면 안정성에 영향을 미칠만한 특별한 손상은 없는 것으로 조사되었다.
- 2) STA.10+800지점에 토층심도는 5.0m, 비탈면높이는 40.0m이며, 토층심도율은 0.13으로 암반사면으로 구분되어 진다.
- 3) 암반구간의 풍화상태는 보통풍화(MW)에서 심한풍화(HW)의 상태이며, 토사구간에서는 완전풍화(CW)~풍화잔류토(RS)의 상태로 조사되었다.

| 상부 비탈면 및 수목 상태 | 비탈면보강공(격자블럭) 시공상태 |

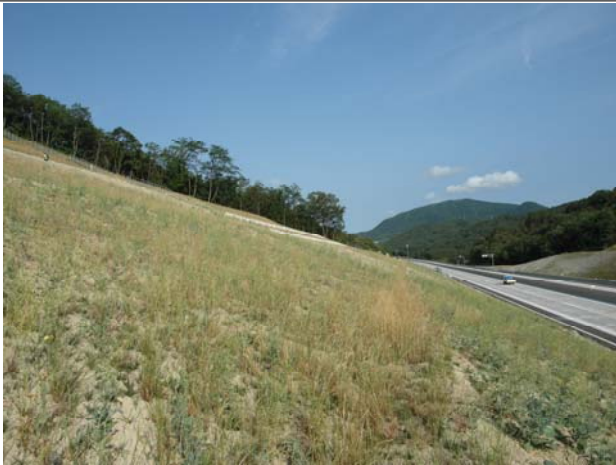
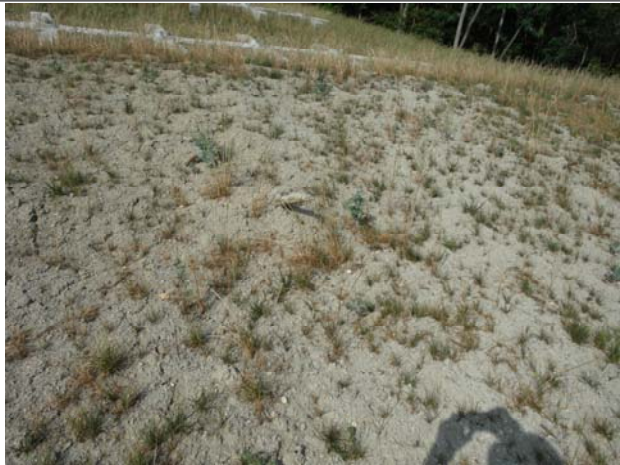
- 1) 비탈면내 암반사면은 취부공으로 사면보호 상태이며, 부분적으로 활착이 되지 않아 식생기반재 노출상태이다.

| 녹화공 시공상태 | 취부공 활착상태 |

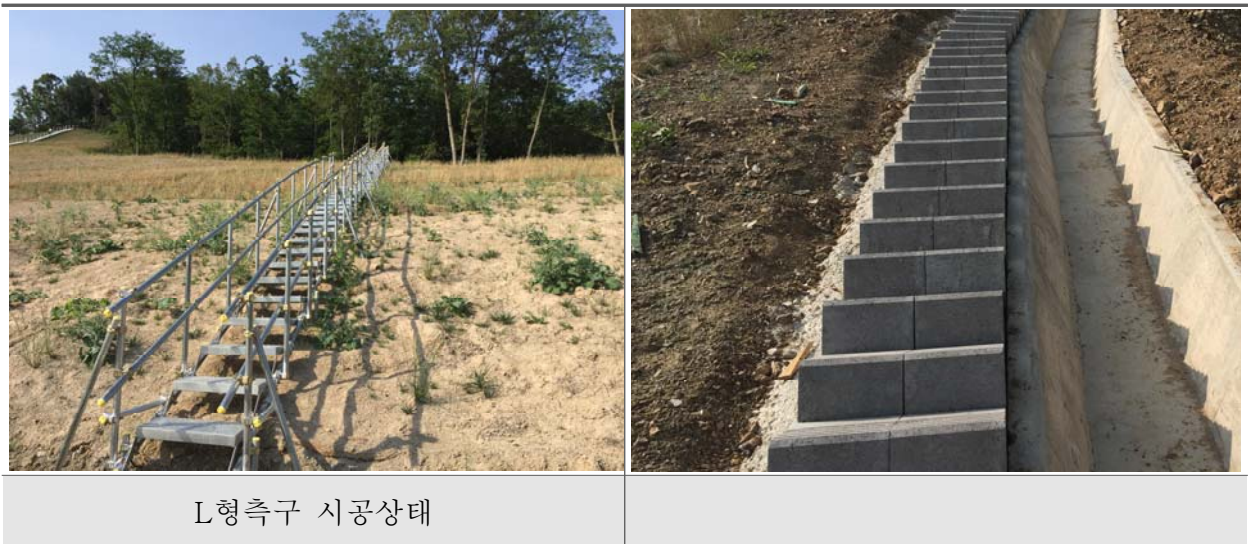
- 1) 점검시설로 점검로와 점검계단이 시공된 상태이며, 외관조사결과 특이 손상이 없는 양호한 것으로 조사되었다.

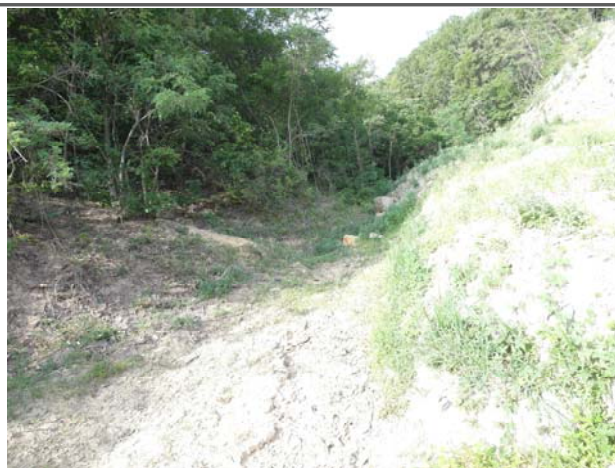
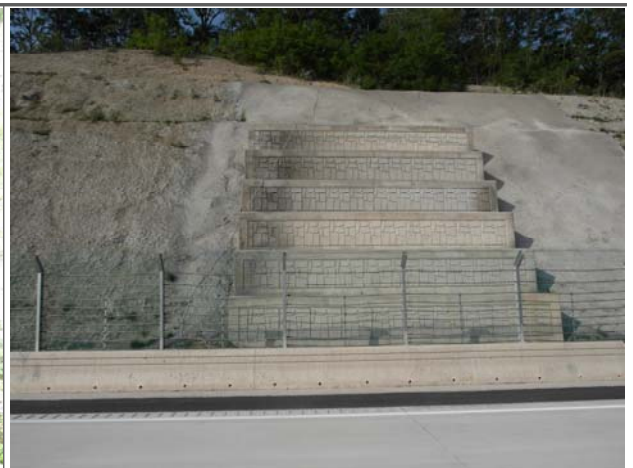
- 1) 비탈면 상부 조사결과 인장균열, 지반변형 등의 비탈면 안정성에 영향을 미칠만한 특별한 손상은 없는 것으로 조사되었다.
- 2) STA.10+940지점에 토층심도는 2.0m, 비탈면높이는 21.0m이며, 토층심도를 0.10의 암반사면으로 구분되어진다.
- 3) 암반구간의 풍화상태는 보통풍화(MW)에서 심한풍화(HW)의 상태이며, 토사구간에서는 완전풍화(CW)~풍화잔류토(RS)의 상태로 조사되었다.
- 4) 비탈면 보강공으로 계단식옹벽이 시공되어 있으며, 비탈면 보호공으로 솟크리트가 부분 타설 되어있는 상태이다.

상부비탈면 및 수목상태

비탈면 보강공(계단식옹벽)

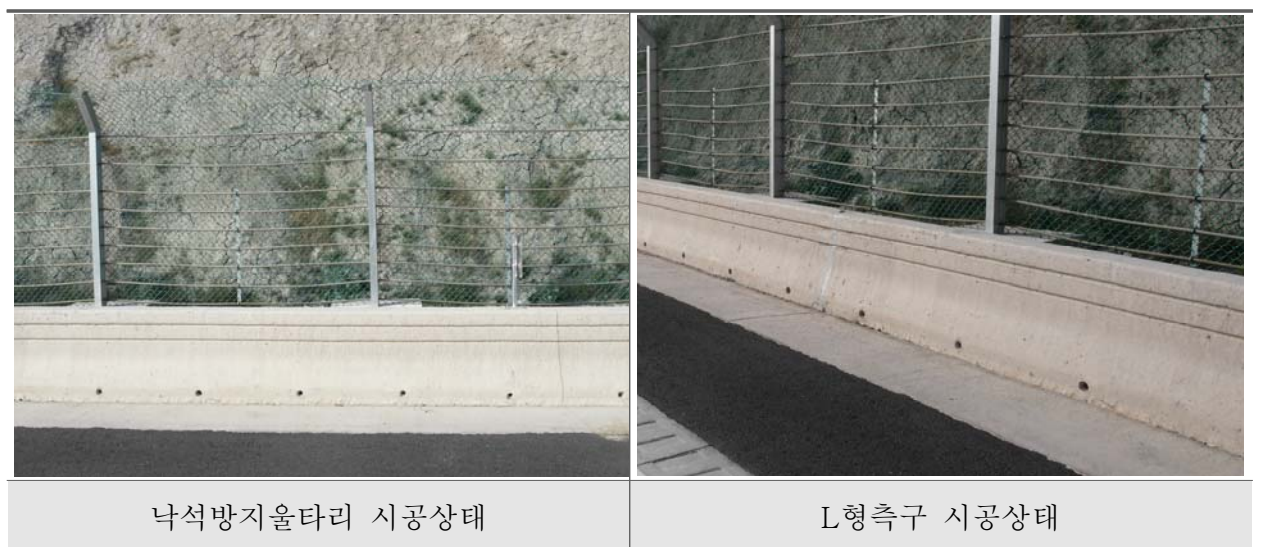
- 1) L형측구가(TYPE-2)와 그 배면으로 낙석방지울타리가 시공된 상태이며, 외관조사결과 특이 손상이 없는 양호한 것으로 조사되었다.

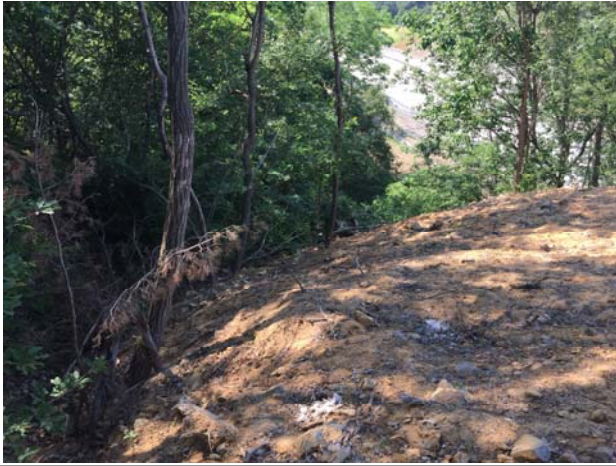
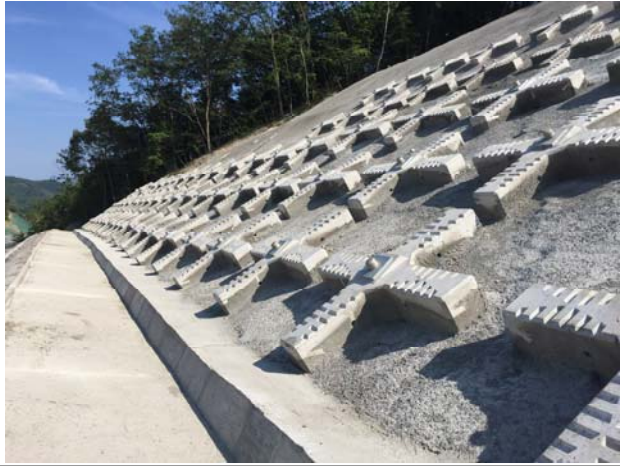
- 1) 비탈면 상부 조사결과 인장균열, 지반변형 등의 비탈면 안정성에 영향을 미칠만한 특별한 손상은 없는 것으로 조사되었다.
- 2) STA.11+520지점에 토층심도는 1.0m, 비탈면높이는 31m이며, 토층심도율 0.03의 암반사면으로 구분되어진다.
- 3) 암반의 풍화상태는 보통풍화(MW)에서 심한풍화(HW)의 상태이다.
- 4) 비탈면 보강공으로 격자블럭이 시공된 상태이며, 비탈면 보호공으로 숯크리트와 취부공이 시공된 상태이다.

| 상부 비탈면 및 수목 상태 | 비탈면 보강공(격자블럭) 시공상태 |

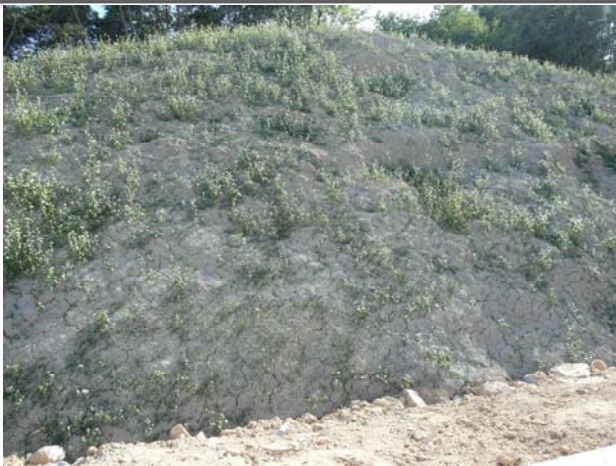
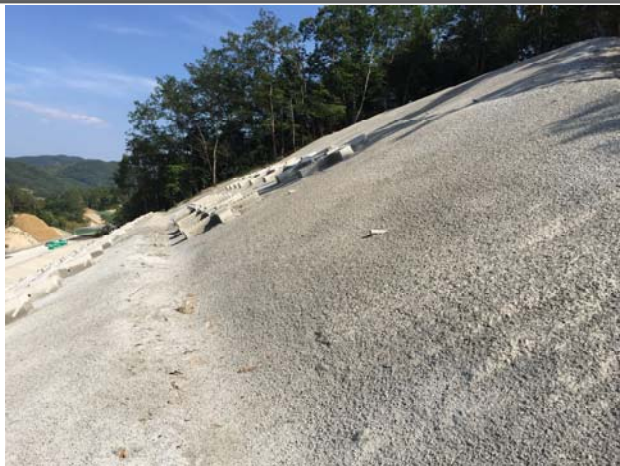
- 1) 표면보호공으로 슛크리트와 녹화공이 시공된 상태이며, 취부공 시공구역에서 부분적으로 활착이 되지 않아 식생기반재 노출상태이다.

| 취부공 시공부 | 슛크리트 타설부 |

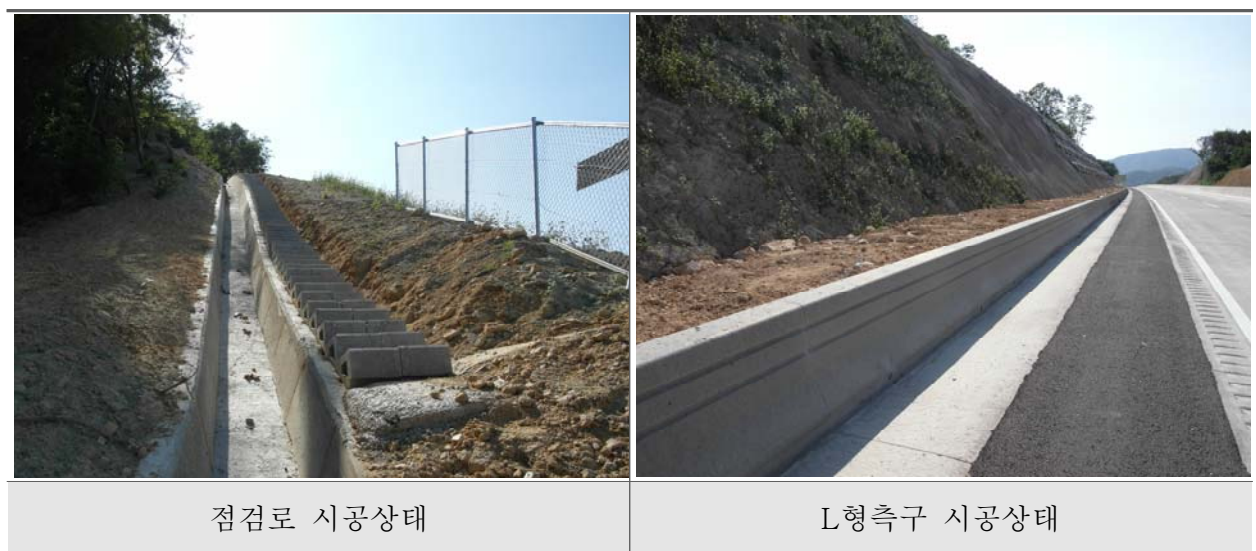
- 1) 점검시설로 점검로가 설치된 상태이며, 외관조사결과 특이 손상이 없는 양호한 것으로 조사되었다.  
 2) L형측구가(TYPE-2) 시공된 상태이며, 외관조사결과 특이 손상이 없는 양호한 것으로 조사되었다.

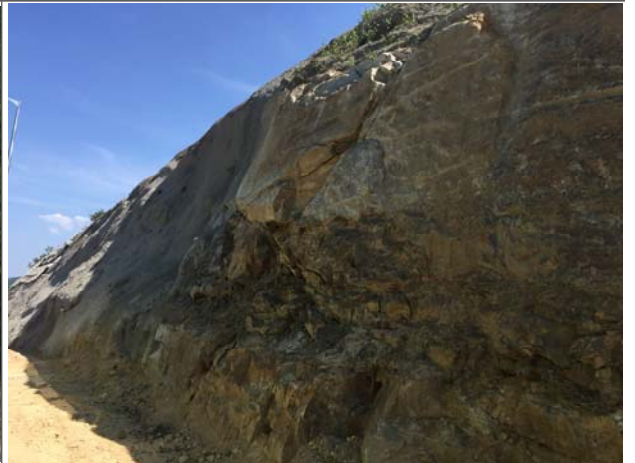
- 1) 비탈면 상부 조사결과 인장균열, 지반변형 등의 비탈면 안정성에 영향을 미칠만한 특별한 손상은 없는 것으로 조사되었다.
- 2) STA.11+780지점에 토층심도는 4.0m, 비탈면높이는 40.0m이며, 토층심도율 0.10의 암반사면으로 구분되어진다.
- 3) 암반구간의 풍화상태는 보통풍화(MW)에서 심한풍화(HW)의 상태이며, 토사구간에서는 완전풍화(CW)~풍화잔류토(RS)로 이루어져 있다.

상부 비탈면 및 수목 상태

암반구간 풍화상태

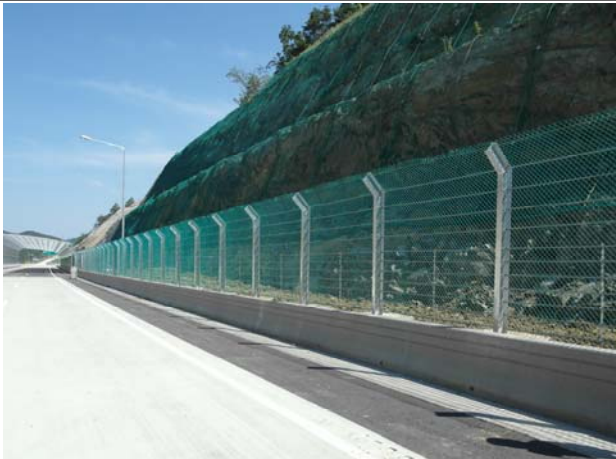
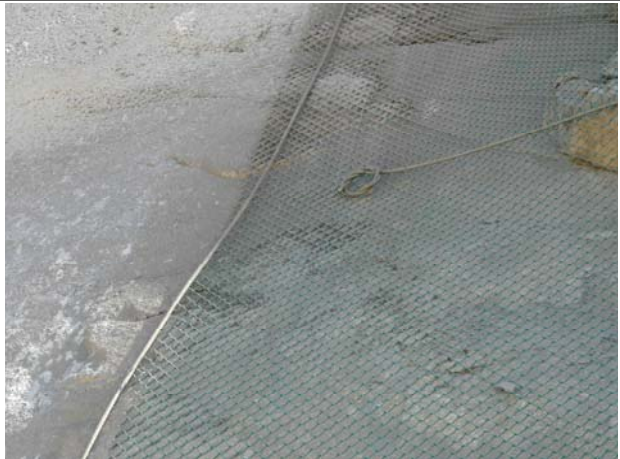
- 1) 점검시설로 점검로가 설치된 상태이며, 외관조사결과 특이 손상이 없는 양호한 것으로 조사되었다.
- 2) L형측구가(TYPE-2)가 시공된 상태이며, 외관조사결과 특이 손상이 없는 양호한 것으로 조사되었다.
- 3) 낙석방지시설로 낙석방지망과 낙석방지울타리가 시공된 상태이며, STA.11+790지점의 낙석방지망에 앵커볼트가 미설치되어 있는 것으로 조사되었다.

| L형측구 시공상태 | 낙석방지망 앵커볼트 미설치 |

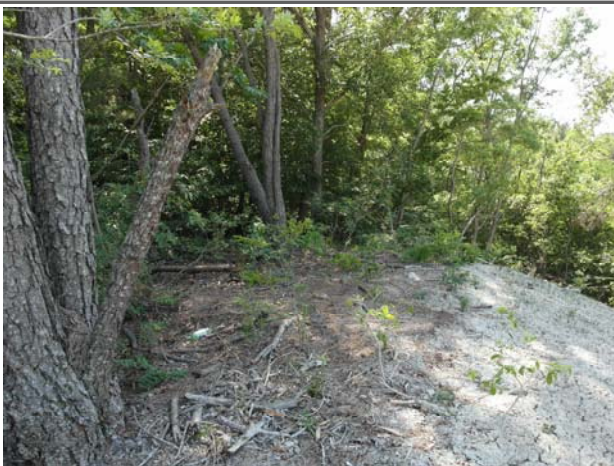
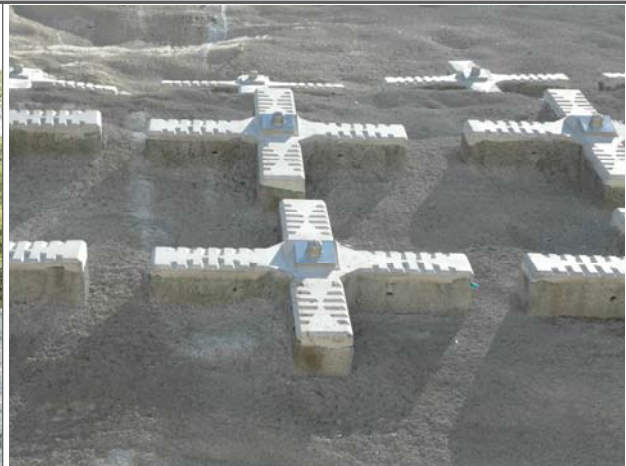
- 1) 비탈면 상부 조사결과 인장균열, 지반변형 등의 비탈면 안정성에 영향을 미칠만한 특별한 손상은 없는 것으로 조사되었다.
- 2) STA.11+960지점에 토층심도는 3.0m, 비탈면높이는 40.0m이며, 토층심도율 0.08의 암반사면으로 구분되어진다.
- 3) 암반구간의 풍화상태는 보통풍화(MW)에서 심한풍화(HW)의 상태이며, 토사구간은 완전풍화(CW)~풍화잔류토(RS)로 이루어져 있다.
- 4) 비탈면 보강공으로 격자블럭이 시공된 상태이며, 비탈면 보호공으로 슛크리트와 취부공이 시공된 상태이다.

상부비탈면 및 수목상태

격자블럭 시공상태

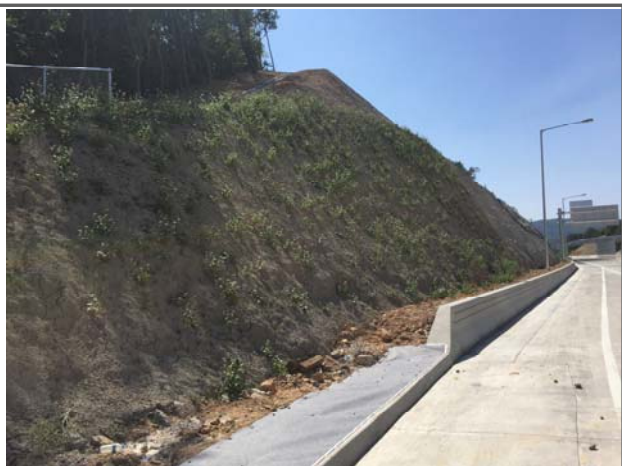
- 1) 표면보호공으로 -shotcrete와 녹화공이 시공된 상태이며, 취부공의 경우 부분적으로 활착이 되지 않아 식생기반 재 노출상태이다.

취부공 활착상태

- 본 절토비탈면은 전체적으로 손상발생 정도가 경미하여 안전성 및 사용성을 확보하고 있는 것으로 판단되나,
- 표면보호공 미비구간에 대한 표면보호조치가 필요하며, 소단배수구 및 산마루배수구 일부구간의 균열은 보수조치가 필요할 것으로 판단됨.
- 낙석방지망 끝단에 일부 앵커볼트가 미설치되어 있는 것이 확인되었으며, 조속한 설치가 필요한 상태이다.

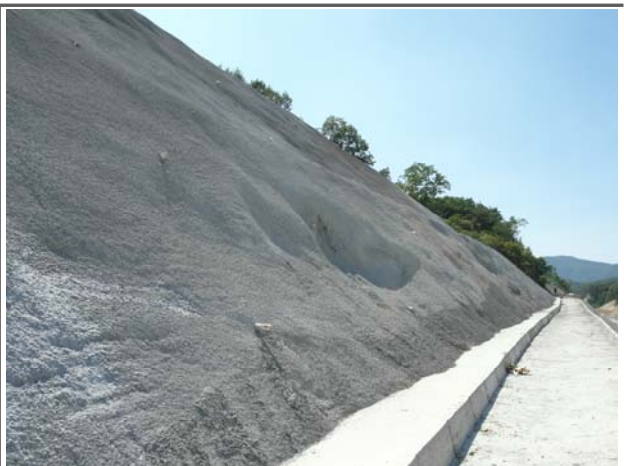
-shotcrete 시공상태

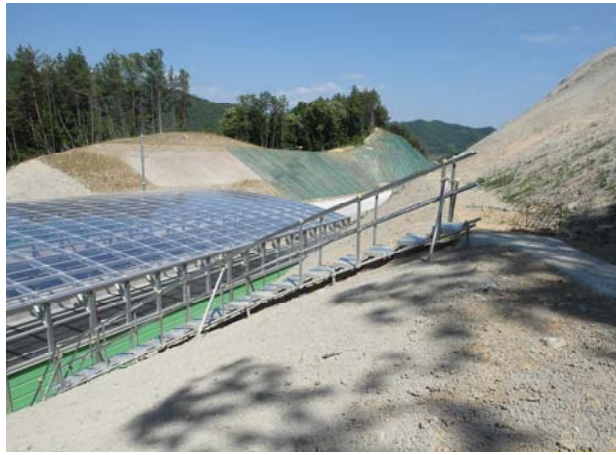
점검계단 시공상태

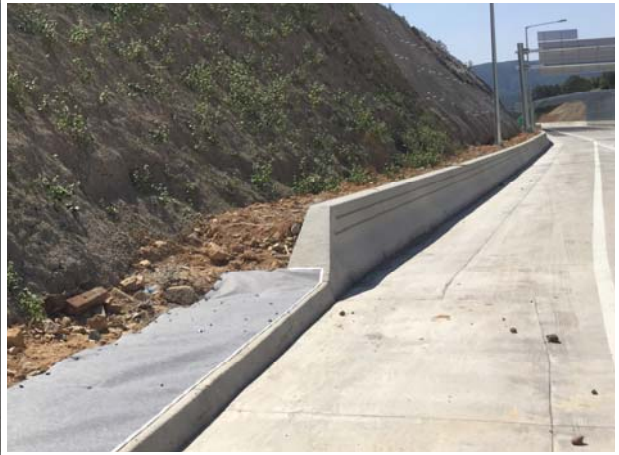
L형측구 시공상태

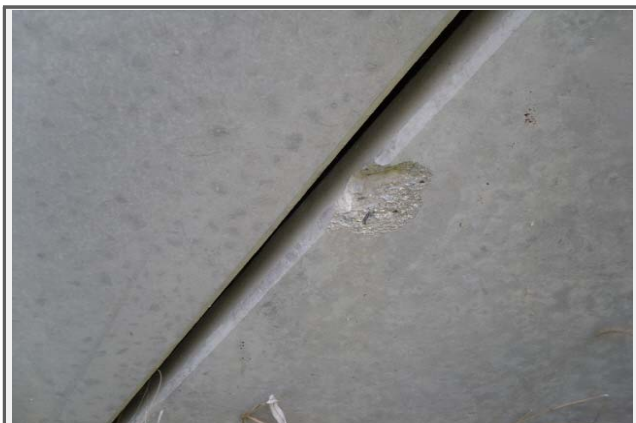
| 구 분 | 외관조사 결과 | 비 고 |
|---|---|---|
| 파손 및 박리 | - 건조수축에 의한 균열과 신규균열이 조사되었으며, 우수유입시 강도저하가 우려된다. | |

| <div>내 용</div> <div>STA. 4+945 1단 패널 경미한 파손</div> | <div>내 용</div> <div>STA. 4+995 1단 패널 경미한 박리</div> |

- 1) 본 옹벽은 전체적으로 손상발생 정도가 경미하여 안전성 및 사용성을 확보하고 있는 것으로 판단되나, 콘크리트 균열에 대한 보수 조치는 유지관리를 위해 필요할 것으로 판단됨.
- 2) 파손, 박리 등의 손상은 보수 후 지속적인 유지관리가 필요한 것으로 판단된다.
- 3) 패널식 옹벽 벽체 및 상단부 식생하는 수목과 넝쿨이 옹벽의 안정성에 영향을 미치지 않으나 육안조사에 어려움이 있으므로 제거할 필요가 있는 것으로 판단된다.
- 4) 옹벽 상단 사면의 상태는 양호한 것으로 판단된다.
- 5) 본 옹벽에 대한 상태평가 결과 『『안전점검 및 정밀안전진단 세부지침』에 근거한 옹벽의 안전등급은 “보조부재에 경미한 결함이 발생하였으나 기능 발휘에는 지장이 없으며 내구성 증진을 위하여 일부의 보수가 필요한 상태”인 『A등급』으로 평가되었다.

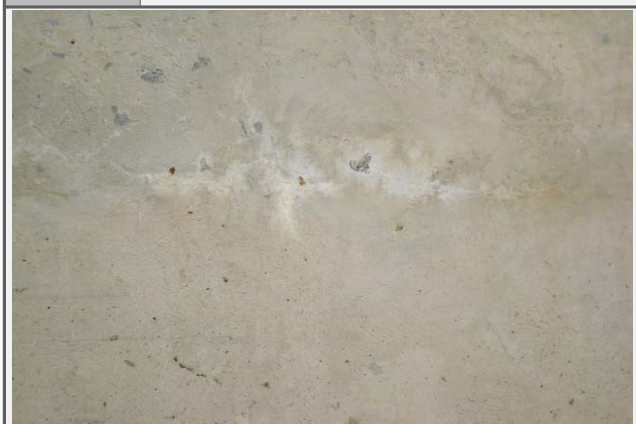
| <div>내 용</div> <div>통로 암거 입구부 벽체 균열부 백태</div> | <div>내 용</div> <div>패널옹벽 벽체 식생</div> |

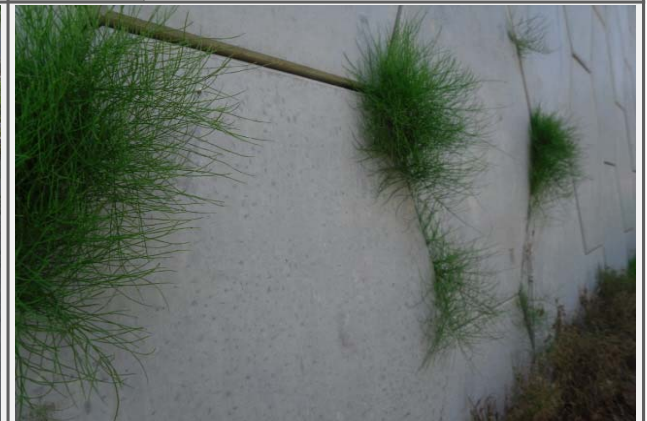
| 내 용 | STA. 9+680 1단 벽체 식생 |

- 1) 본 웅벽은 전체적으로 손상발생 정도가 경미하여 안전성 및 사용성을 확보하고 있는 것으로 판단되나, 콘크리트 경미한 파손 및 박리에 대한 보수 조치는 유지관리를 위해 필요할 것으로 판단됨.
- 2) 파손, 박리 등의 손상은 보수 후 지속적인 유지관리가 필요한 것으로 판단된다.
- 3) 패널식 웅벽 벽체 및 상단부 식생하는 수목과 넝쿨이 웅벽의 안정성에 영향을 미치지 않으나 육안조사에 어려움이 있으므로 제거할 필요가 있는 것으로 판단된다.
- 4) 웅벽 상단 사면의 상태는 양호한 것으로 판단된다.
- 5) 본 웅벽에 대한 상태평가 결과 『『안전점검 및 정밀안전진단 세부지침』에 근거한 웅벽의 안전등급은 “보조부재에 경미한 결함이 발생하였으나 기능 발휘에는 지장이 없으며 내구성 증진을 위하여 일부의 보수가 필요한 상태”인 『A등급』으로 평가되었다.
