## 2.34 영천절토34

영천절토 34 (관리이정 1.890~2.150km / 5공구 군위R-A(중양)STA.1+890~2+150)

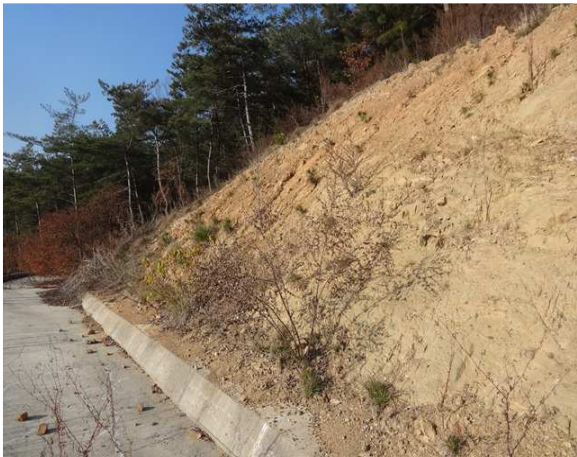
| 위 치 | STA 2+130 2단 사면 | 위 치 | STA 2+130 2단 사면 |

| 현 황 | 세굴 | 현 황 | 세굴 |

| 점검내용 | | 점 검 결 과 | | |
|---|---|---|---|---|
| 점검자<br>의견 | | 영천절토34 사면은 지반변형 등의 파괴징후는 확인되지 않았으나, 슛크리트 상단부 들뜸 및 이격, 토사구간 비탈면 세굴, 소단배수로 및 산마루측구 균열이 일부 발생한 것으로 조사되었다. 기 발생한 손상은 사면 안정성에 영향은 없는 것으로 판단되나, 보수 및 진전여부에 대한 주의관찰이 필요하다. | | |

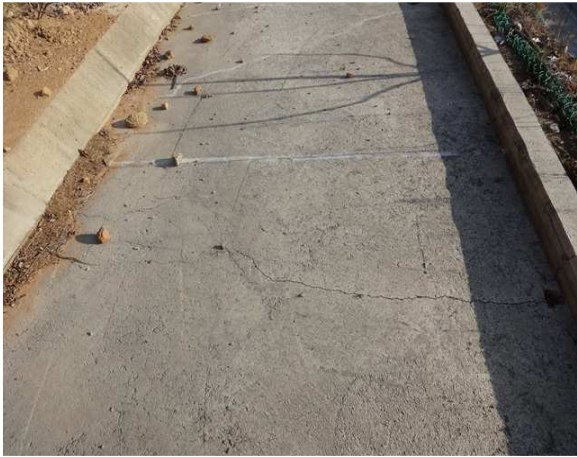
| 위 치 | STA 2+140 소단배수로 | 위 치 | STA 2+150 산마루측구 |

| 현 황 | 균열 (L=3.0m) | 현 황 | 균열 (L=0.5m) |

| 구 분 | 점검 결과 | 조치 필요사항 |
|---|---|---|
| 배수 시설 | · 소단배수로 균열 (L=3.0m*7ea)<br>· 산마루측구 균열 (L=0.5m*3ea) | 보수 |

| NO | 구 분 | 손상 현황 | 단 위 | 합 계 | 보수공법 | 비 고 |
|---|---|---|---|---|---|---|
| 1 | 배수시설 | 소단배수로 균열 | m<br>(개소) | 21.0<br>(7) | 균열보수 | |

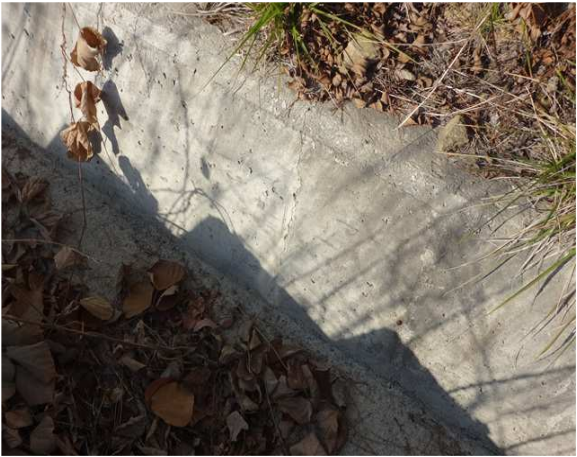
| NO | 구 분 | 손상 현황 | 단 위 | 합 계 | 보수공법 | 비 고 |
|---|---|---|---|---|---|---|
| 2 | 배수시설 | 산마루측구 균열 | m<br>(개소) | 1.5<br>(3) | 균열보수 | |

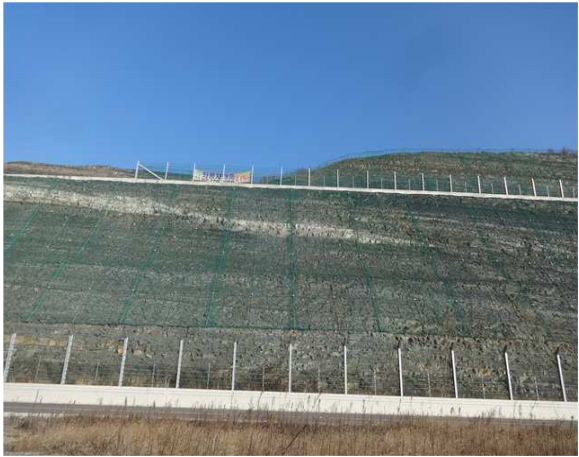
| 위 치 | 소단배수로, 낙석방지울타리 | 위 치 | 1단 사면 |

| 현 황 | 전경 | 현 황 | 절리 |

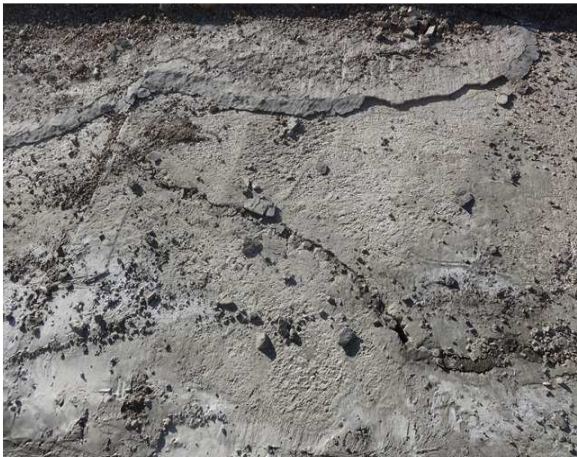
| 위 치 | STA 54.56k 2단 사면 | 위 치 | STA 54.60~54.70k 2단 사면 |

| 현 황 | 쏟크리트 재균열 | 현 황 | 쏟크리트 마감불량 |

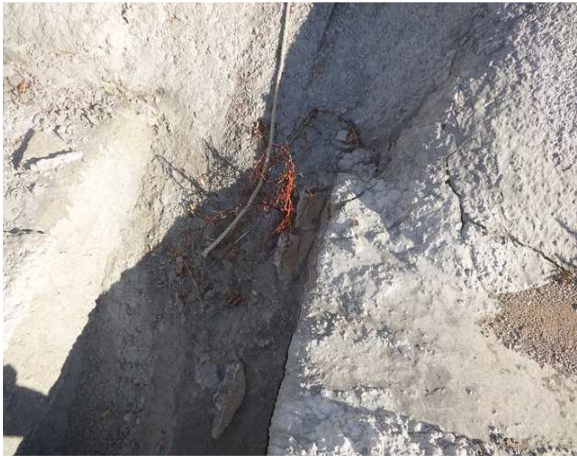
| 위 치 | STA 54.60k 2단 사면 | 위 치 | STA 54.65k 2단 사면 |

| 현 황 | 쏟크리트 파손 | 현 황 | 쏟크리트 재들뜸 |

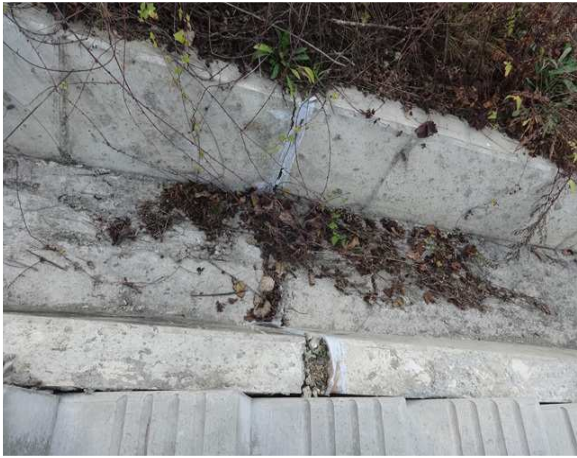
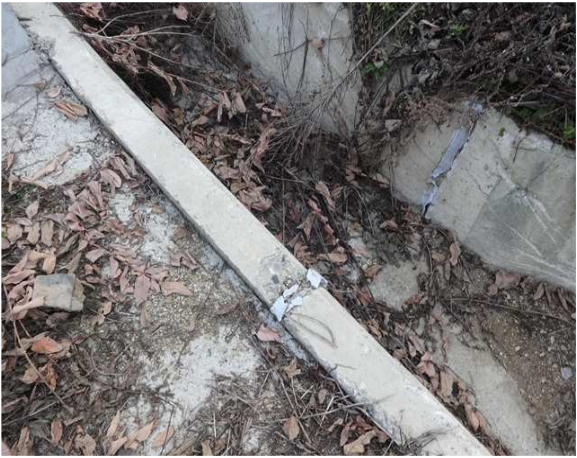
| 위 치 | STA 54.70k 산마루측구 | 위 치 | STA 54.70k 산마루측구 |

| 현 황 | 파손(A=0.2m*1.0m) | 현 황 | 파손(A=0.2m*1.0m) |

| 점검내용 | | 점 검 결 과 | | |
|---|---|---|---|---|
| 점검자<br>의견 | | 영천절토38 사면은 지반변형 등의 파괴징후는 확인되지 않았으나, 소단배수로<br>균열, 산마루측구 균열 및 파손이 발생한 것으로 조사되었다. 기 발생한 손상은<br>사면 안정성에 영향은 없는 것으로 판단되나, 보수 및 진전여부에 대한 주의관찰<br>이 필요하다. | | |

| 구 분 | 점검 결과 | 조치 필요사항 |
|---|---|---|
| 배수 시설 | · 소단배수로 균열 (L=2.5m*4ea)<br>· 산마루측구 균열 (L=0.5m*8ea)<br>· 산마루측구 파손 (L=0.2m*1.0m*2ea) | 보수 |

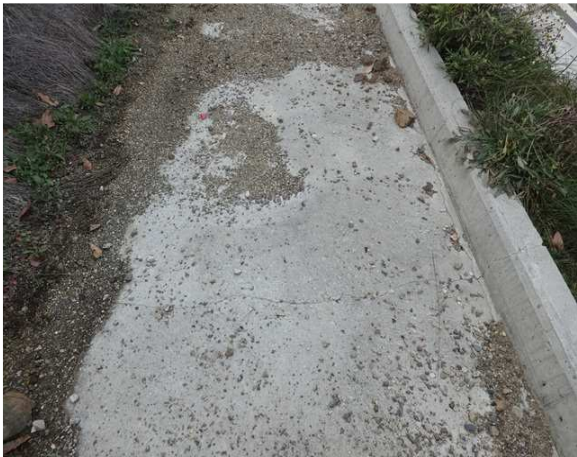
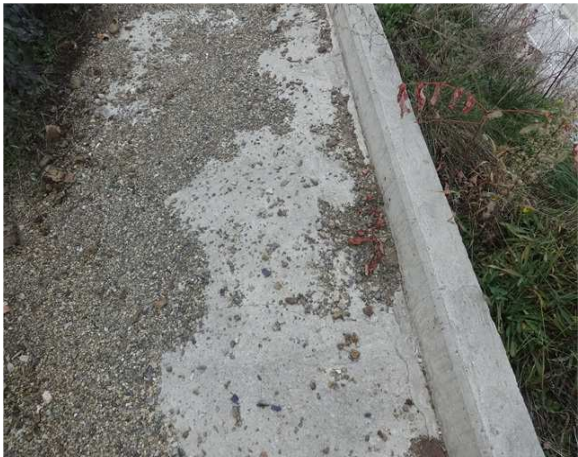
| 위 치 | STA 54.75 소단배수로 | 위 치 | STA 54.75 소단배수로 |

| 현 황 | 균열 (L=2.5m) | 현 황 | 균열 (L=2.5m) |

| NO | 구 분 | 손상 현황 | 단 위 | 합 계 | 보수공법 | 비 고 |
|---|---|---|---|---|---|---|
| 1 | 배수시설 | 소단배수로 균열 | m<br>(개소) | 10.0<br>(4) | 균열보수 | |

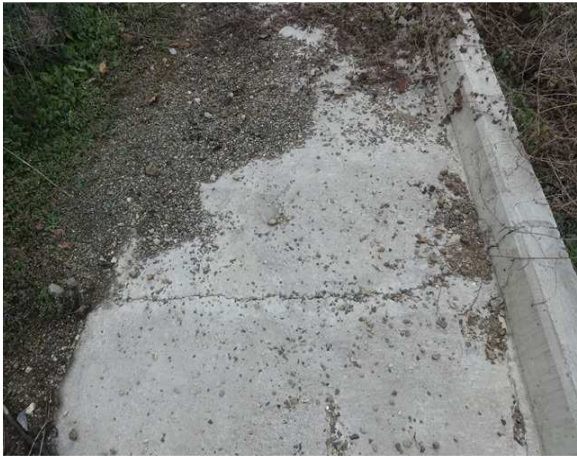
| 위 치 | STA 54.75 소단배수로 | 위 치 | STA 54.90k 소단배수로 |

| 현 황 | 균열 (L=2.5m) | 현 황 | 균열 (L=2.5m) |

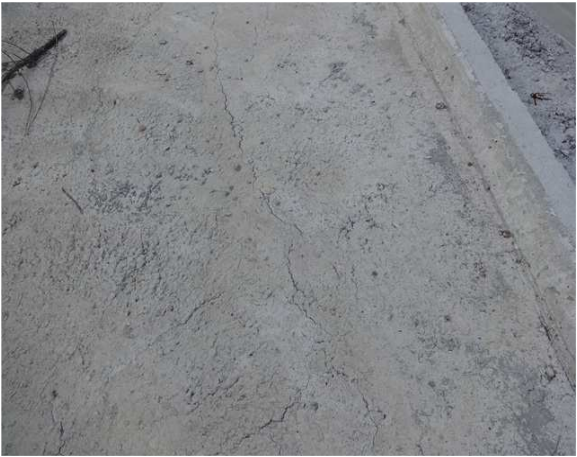
| 위 치 | 소단배수로 | 위 치 | STA 56.25k 소단배수로 |

| 현 황 | 전경 | 현 황 | 망상균열 (A=10.0m*1.0m) |

| 점검내용 | | 점 검 결 과 | | | |
|---|---|---|---|---|---|
| 점검자<br>의견 | | 영천절토40 사면은 지반변형 등의 파괴징후는 확인되지 않았으나, 소단 배수로<br>및 산마루측구 일부구간에서 균열, 망상균열이 발생한 것으로 조사되었다.기 발생<br>한 손상은 사면 안정성에 영향은 없는 것으로 판단되나, 보수 및 진전여부에 대한<br>주의관찰이 필요하다. | | | |

| NO | 구 분 | 손상 현황 | 단 위 | 합 계 | 보수공법 | 비 고 |
|---|---|---|---|---|---|---|
| 1 | 배수시설 | 소단배수로 망상균열 | m <sup>2</sup><br>(개소) | 10.0<br>(1) | 균열보수 | |

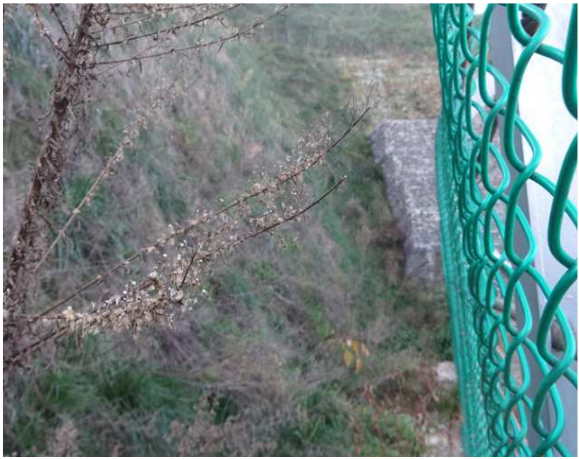
| 위 치 | 하단, 낙석방지울타리 | 위 치 | 산마루측구 |

| 현 황 | 전경 | 현 황 | 전경 |

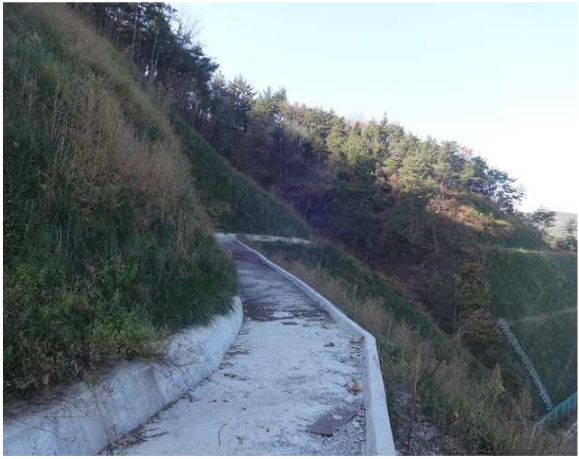
| 위 치 | 소단배수로 | 위 치 | 개비온 |

| 현 황 | 전경 | 현 황 | 전경 |

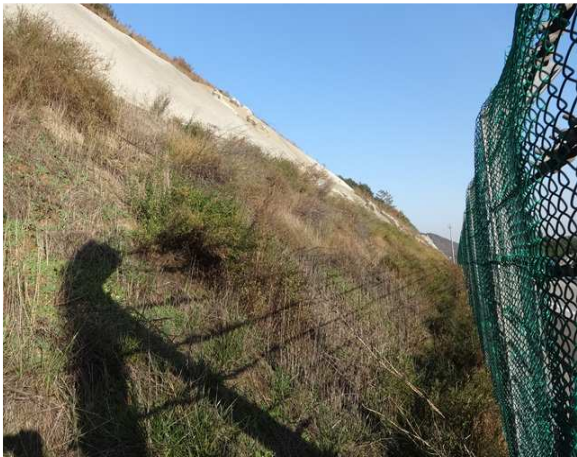
| 위 치 | 하단, 낙석방지울타리 | 위 치 | 산마루측구, 점검계단 |

| 현 황 | 전경 | 현 황 | 전경 |

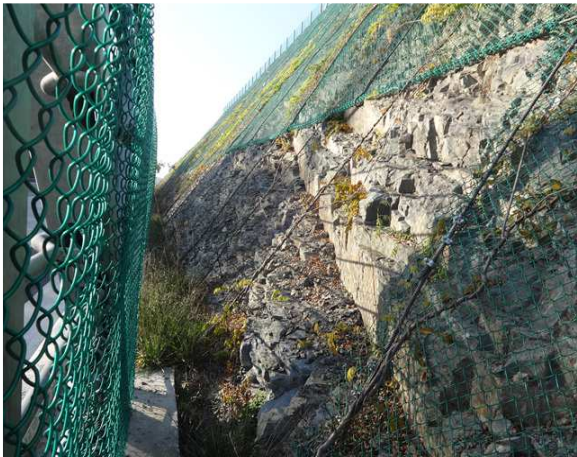
| 위 치 | 하단, 낙석방지울타리 | 위 치 | 산마루측구, 점검계단 |

| 현 황 | 전경 | 현 황 | 전경 |

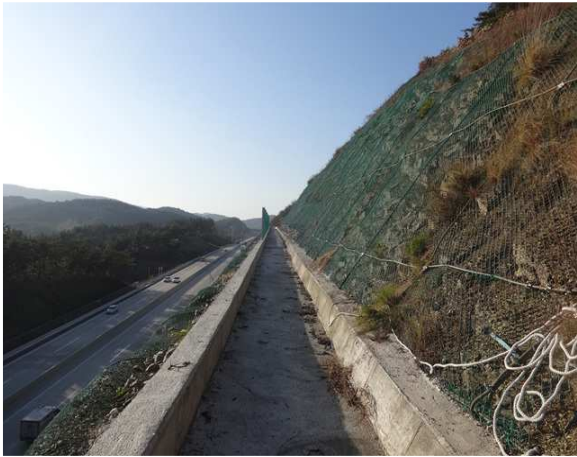
| 위 치 | 소단배수로 | 위 치 | 숯크리트 |

| 현 황 | 전경 | 현 황 | 전경 |

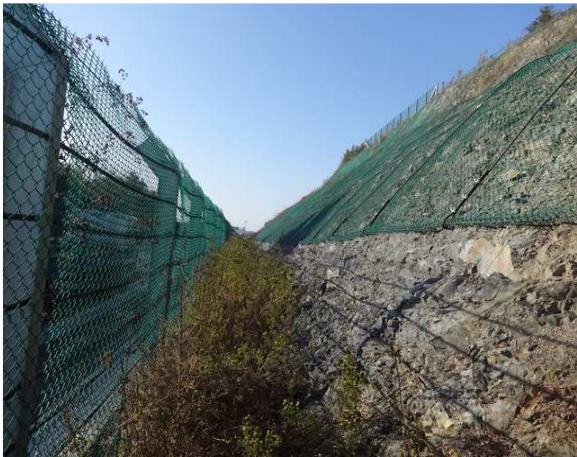
| 위 치 | 하단, 낙석방지울타리 | 위 치 | 산마루측구, 점검계단 |

| 현 황 | 전경 | 현 황 | 전경 |

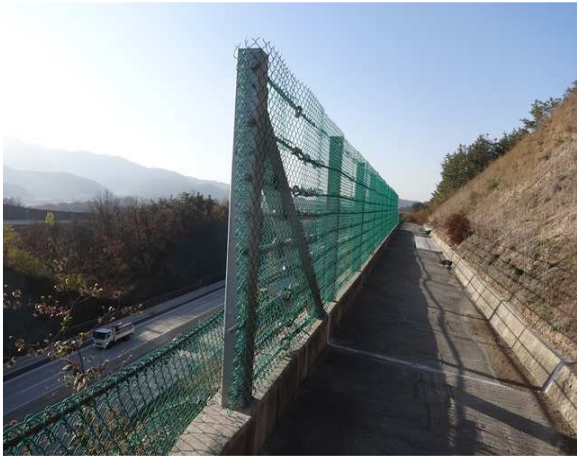
| 위 치 | 소단배수로, 낙석방지울타리 | 위 치 | 수직도수로 |

| 현 황 | 전경 | 현 황 | 전경 |

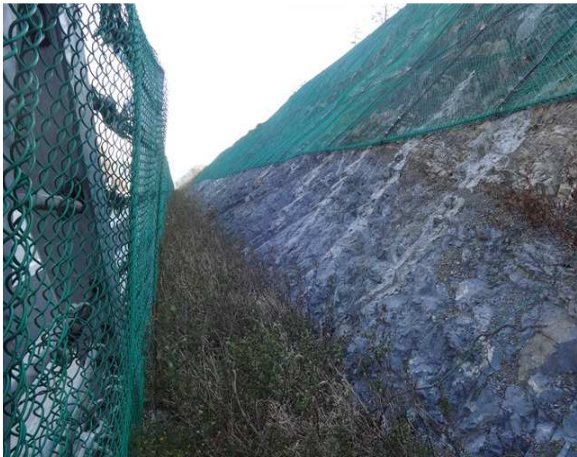
| 위 치 | 하단, 낙석방지울타리 | 위 치 | 산마루측구 |

| 현 황 | 전경 | 현 황 | 전경 |

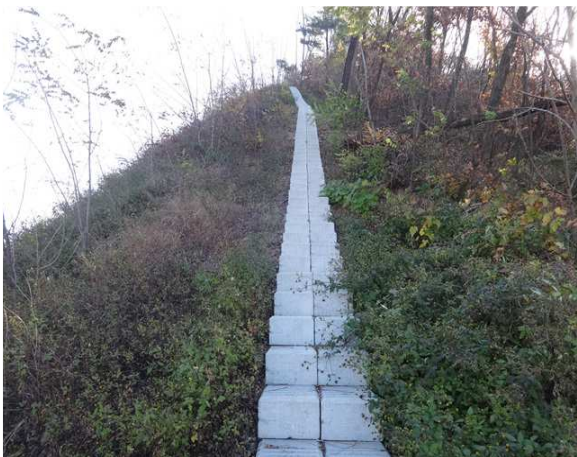
| 위 치 | 점검계단 | 위 치 | 소단배수로 |

| 현 황 | 전경 | 현 황 | 전경 |

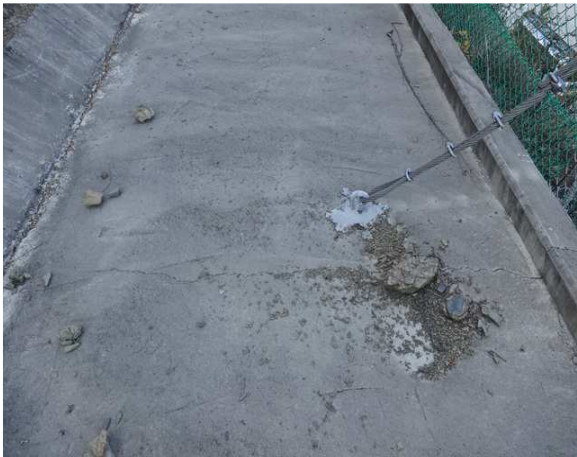
| 위 치 | STA 70.21k 소단배수로 | 위 치 | STA 70.21k 소단배수로 |

| 현 황 | 균열 (L=2.5m) | 현 황 | 토사퇴적 |

| 구 분 | 점검 결과 | 조치 필요사항 |
|---|---|---|
| 배수 시설 | · 소단배수로 균열 및 망상균열 (L=17.0m)<br>· 소단배수로 토사퇴적 (A=4.0m*1.0m)<br>· 산마루측구 균열 (L=0.5m*2ea) | 보수 및 정비 |

| NO | 구 분 | 손상 현황 | 단 위 | 합 계 | 보수공법 | 비 고 |
|---|---|---|---|---|---|---|
| 2 | 배수시설 | 소단배수로 균열, 망상균열 | m<br>(개소) | 17.0<br>(1) | 균열보수 | |

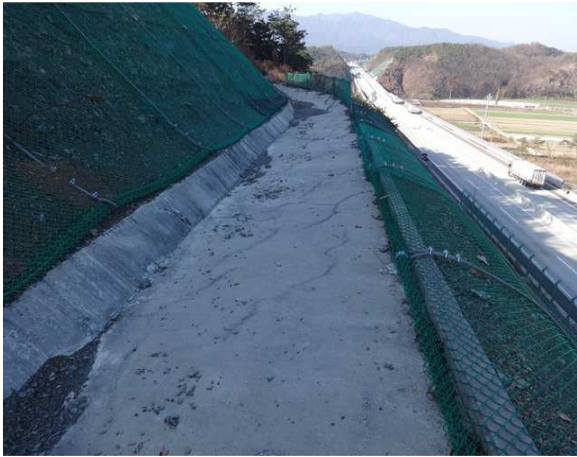
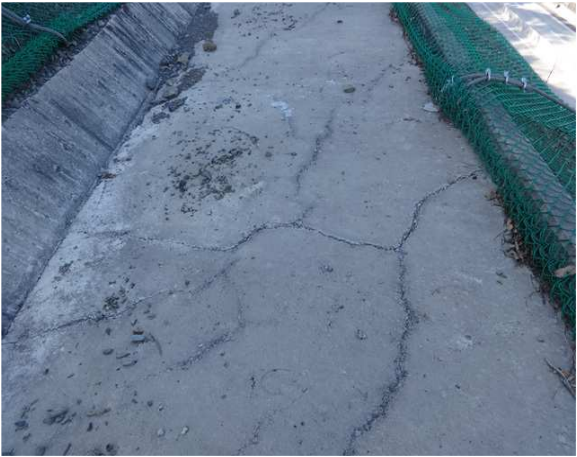
| 위 치 | STA 71.05~71.15k 소단배수로 | 위 치 | STA 71.05~71.15k 소단배수로 |

| 현 황 | 망상균열 (L=12.0m) | 현 황 | 망상균열 (L=12.0m) |

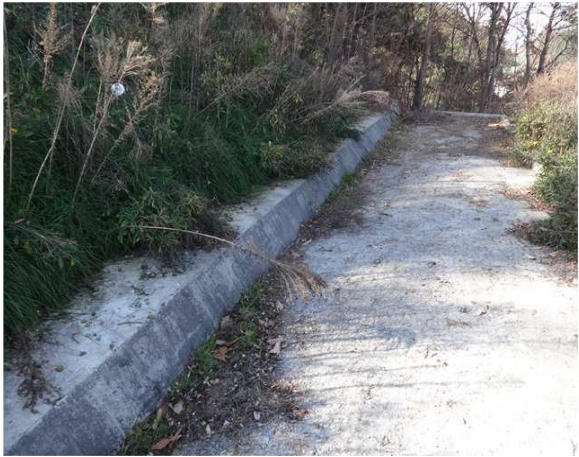
| 위 치 | 소단배수로 | 위 치 | STA 71.05k 소단배수로 |

| 현 황 | 전경 | 현 황 | 토사퇴적 (A=5.0m*0.5m) |

| 구 분 | 점검 결과 | 조치 필요사항 |
|---|---|---|
| 배수 시설 | · 소단배수로 재균열 (L=2.5m*3ea)<br>· 소단배수로 토사퇴적 (A=5.0m*0.5m)<br>· 산마루측구 균열 (L=0.5m) | 보수 및 정비 |

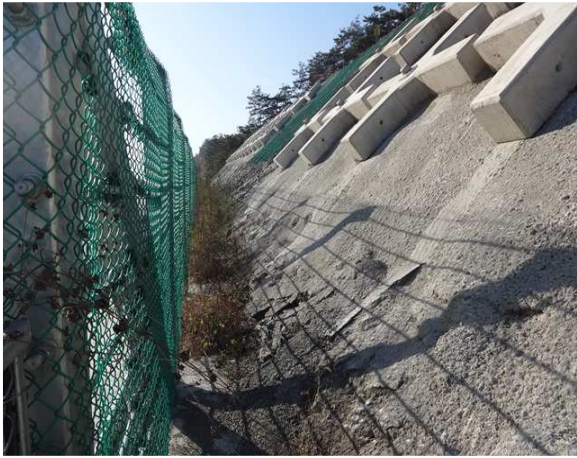
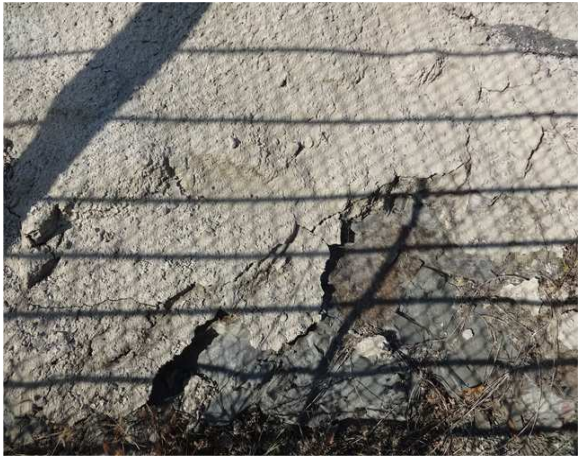
| 위 치 | STA 71.18k 1단 사면 | 위 치 | STA 71.18k 1단 사면 |

| 현 황 | 숯크리트 들뜸 | 현 황 | 숯크리트 들뜸 |

| 점검내용 | | 점 검 결 과 | | | |
|---|---|---|---|---|---|
| | 점검자<br>의견 | 상주절토49 사면은 지반변형 등의 파괴징후는 확인되지 않았으나, 1단 슛크리트 구간 들뜸이 일부 발생한 것으로 조사되었다. 기 발생한 손상은 사면 안정성에 영향은 없는 것으로 판단되나, 진전 및 추가여부에 대한 주의관찰이 필요하다. | | | |

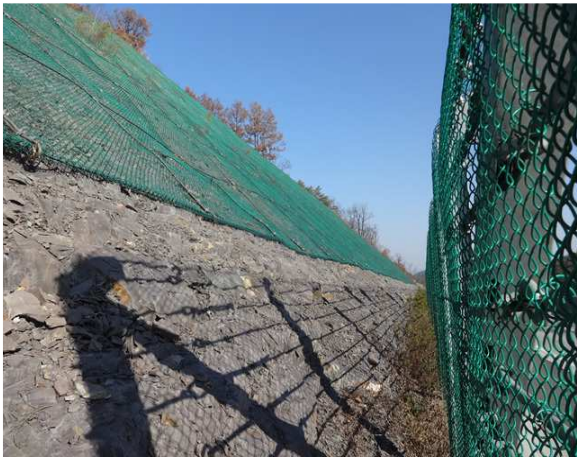
| 위 치 | 하단, 낙석방지울타리 | 위 치 | 점검계단 |

| 현 황 | 전경 | 현 황 | 전경 |

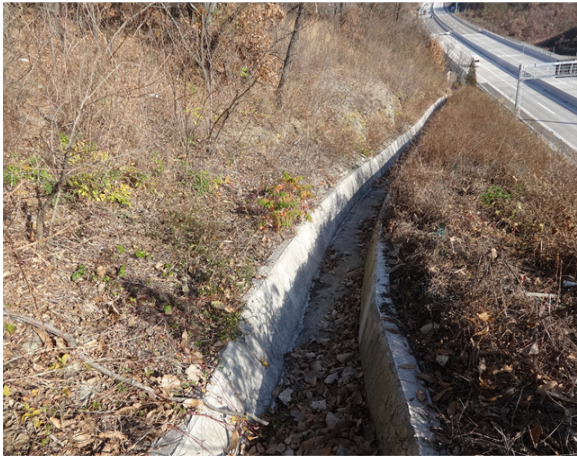
| 위 치 | 산마루측구 | 위 치 | 소단배수로 |

| 현 황 | 전경 | 현 황 | 전경 |

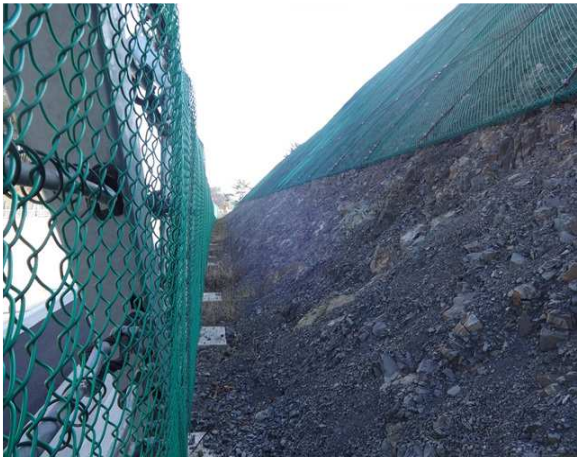
| 위 치 | 하단, 낙석방지울타리 | 위 치 | 산마루측구, 점검계단 |

| 현 황 | 전경 | 현 황 | 전경 |

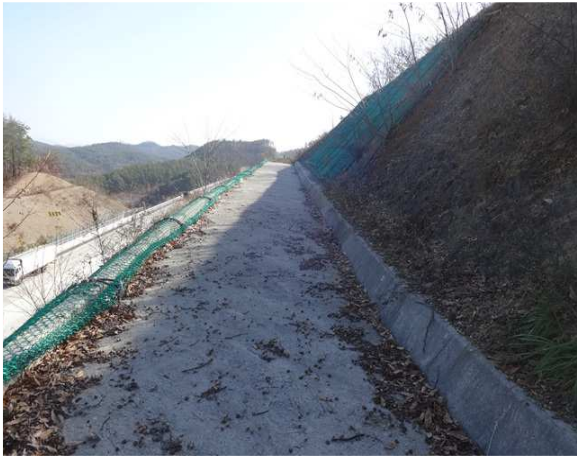
| 위 치 | 소단배수로 | 위 치 | 하단, 야생동물유도울타리 |

| 현 황 | 전경 | 현 황 | 전경 |

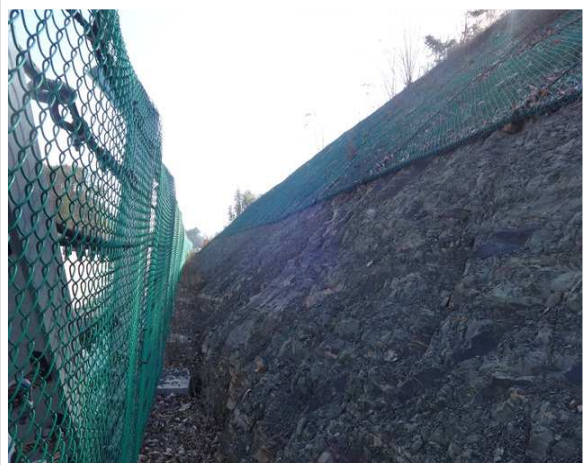
| 위 치 | 하단, 낙석방지울타리 | 위 치 | 산마루측구 |

| 현 황 | 전경 | 현 황 | 전경 |

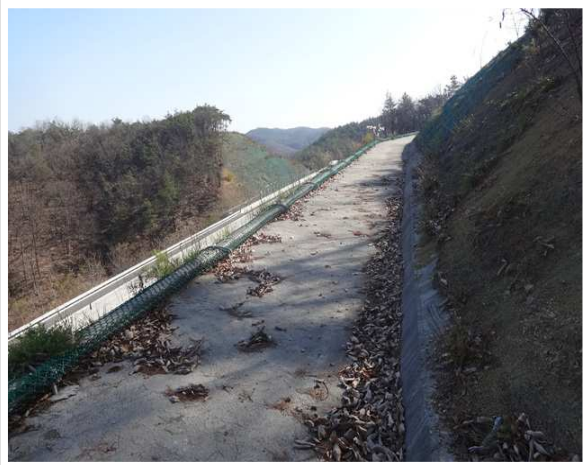
| 위 치 | 소단배수로 | 위 치 | 점검계단 |

| 현 황 | 전경 | 현 황 | 전경 |

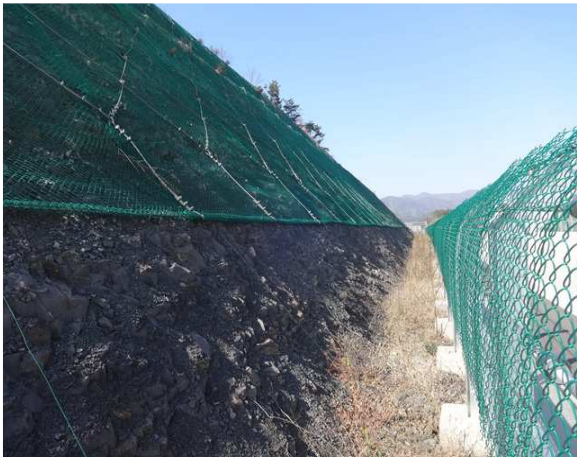
| 위 치 | 하단, 낙석방지울타리 | 위 치 | 산마루측구, 점검계단 |

| 현 황 | 전경 | 현 황 | 전경 |

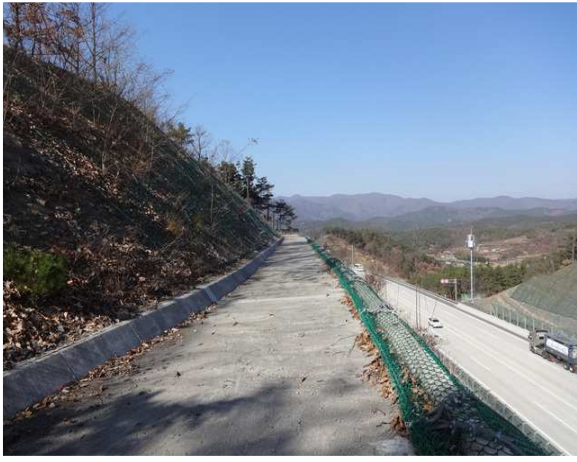
| 위 치 | 소단배수로 | 위 치 | STA 73.42k 소단배수로 |

| 현 황 | 전경 | 현 황 | 균열 (L=2.5m) |

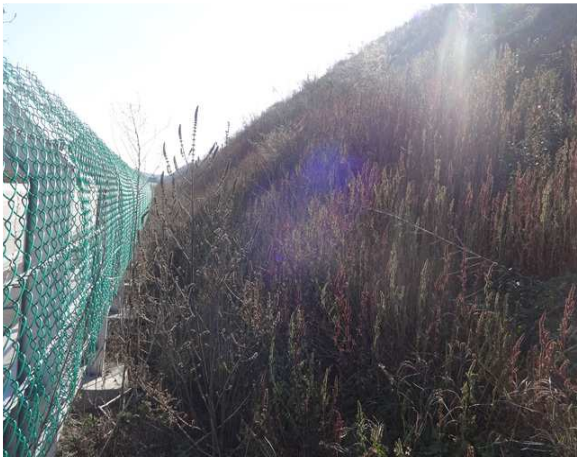
| 위 치 | 하단, 낙석방지울타리 | 위 치 | 산마루측구 |

| 현 황 | 전경 | 현 황 | 전경 |

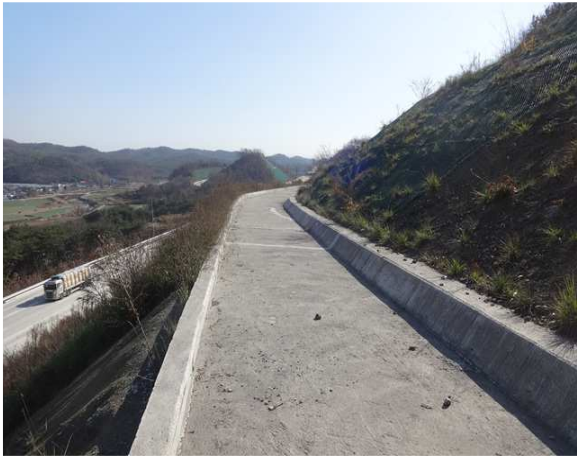
| 위 치 | 소단배수로 | 위 치 | 점검계단 |

| 현 황 | 전경 | 현 황 | 전경 |

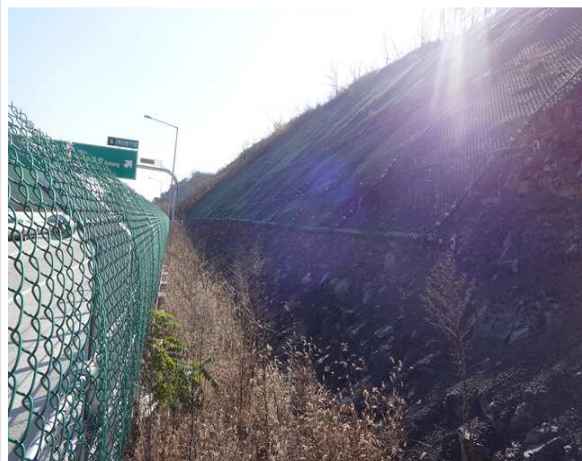
| 위 치 | 하단, 낙석방지울타리 | 위 치 | 산마루측구, 점검계단 |

| 현 황 | 전경 | 현 황 | 전경 |

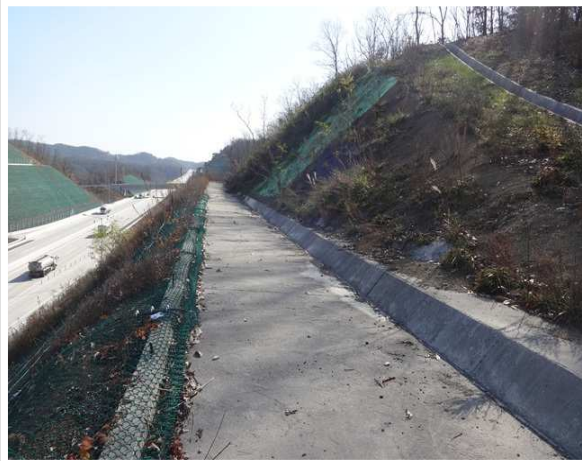
| 위 치 | 소단배수로 | 위 치 | STA 74.73k 산마루측구 |

| 현 황 | 전경 | 현 황 | 균열(L=1.5m) |

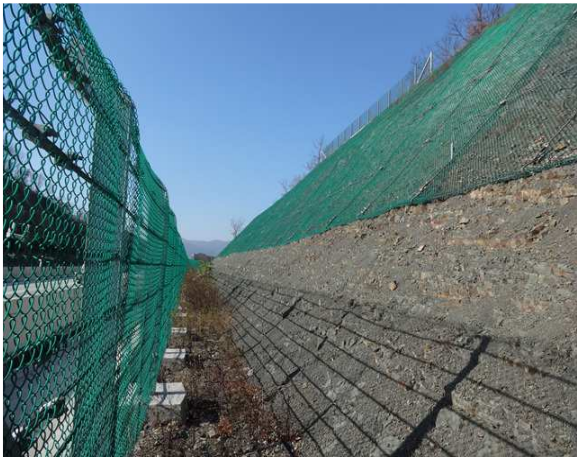
| 위 치 | 하단, 낙석방지울타리 | 위 치 | 산마루측구, 점검계단 |

| 현 황 | 전경 | 현 황 | 전경 |

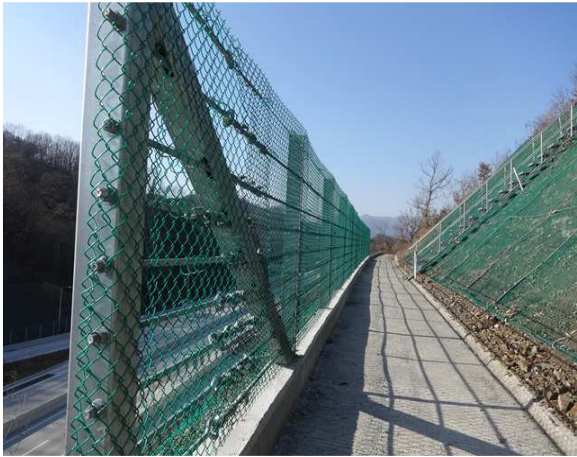
| 위 치 | 소단배수로, 낙석방지울타리 | 위 치 | 점검계단 |

| 현 황 | 전경 | 현 황 | 전경 |

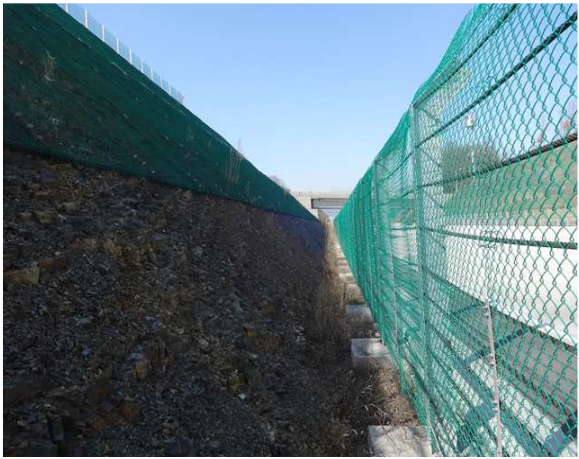
| 위 치 | 하단, 낙석방지울타리 | 위 치 | 산마루측구, 점검계단 |

| 현 황 | 전경 | 현 황 | 전경 |

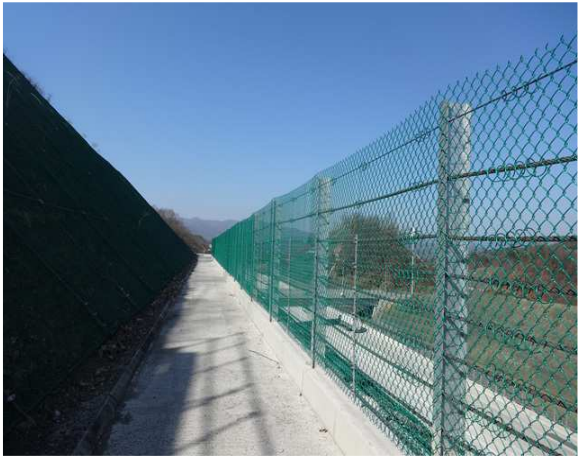
| 위 치 | 소단배수로, 낙석방지울타리 | 위 치 | 수직도수로, 점검계단 |

| 현 황 | 전경 | 현 황 | 전경 |

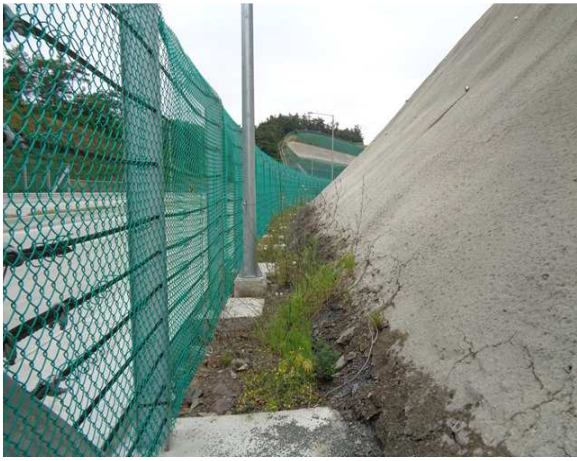
| 위 치 | 하단, 낙석방지울타리 | 위 치 | 산마루측구, 점검계단 |

| 현 황 | 전경 | 현 황 | 전경 |

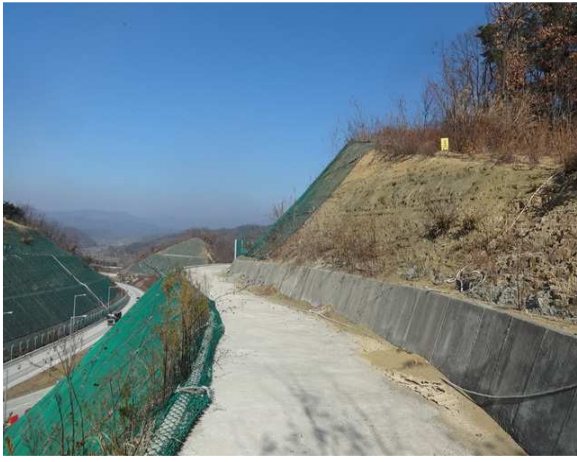
| 위 치 | 배수시설 | 위 치 | 숯크리트 |

| 현 황 | 소단배수로 전경 | 현 황 | 전경 |

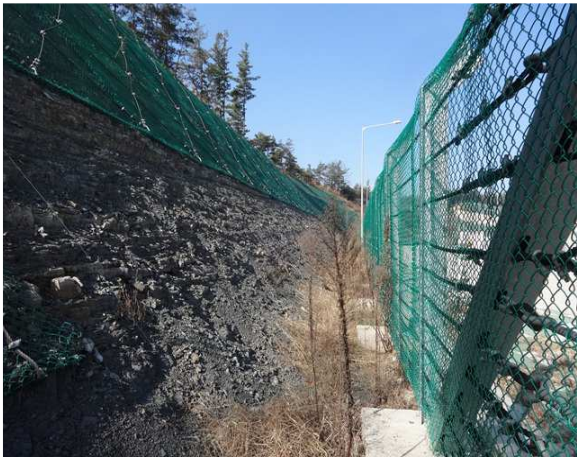
| 위 치 | 하단, 낙석방지울타리 | 위 치 | 산마루측구, 점검계단 |

| 현 황 | 전경 | 현 황 | 전경 |

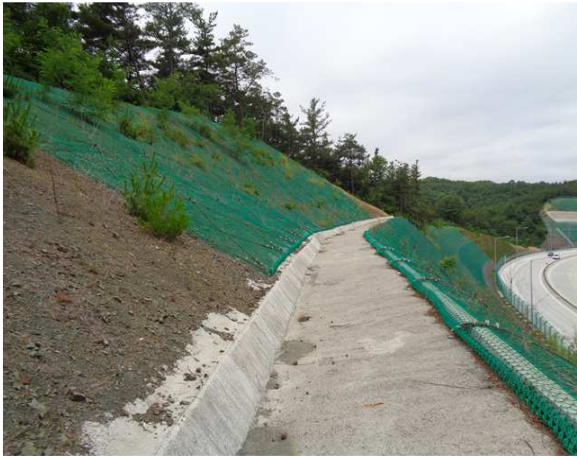
| 위 치 | 소단배수로 | 위 치 | STA 1+620 2단 사면 |

| 현 황 | 전경 | 현 황 | 심한풍화 |

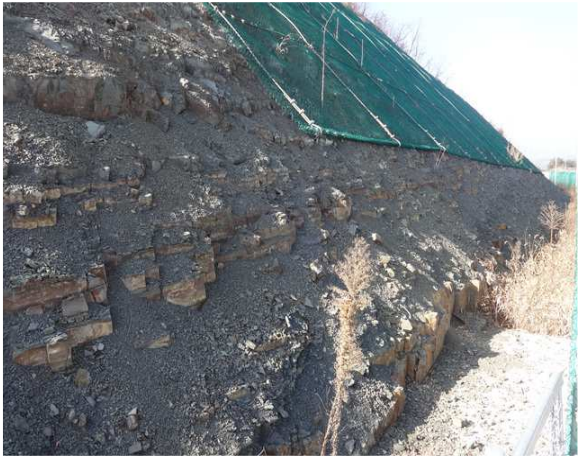
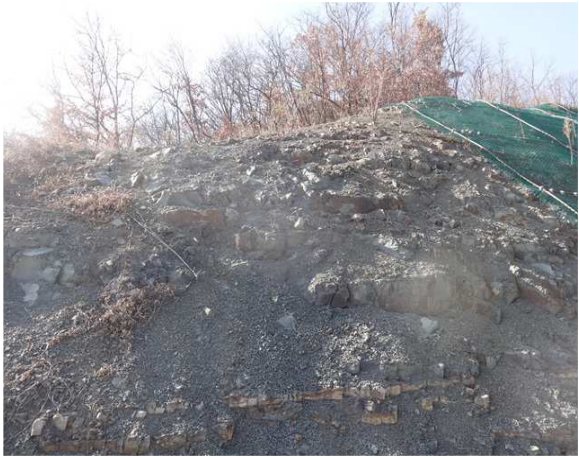
| 위 치 | STA 0+260 1단 사면 | 위 치 | STA 0+260 1단 사면 |

| 현 황 | 심한풍화 | 현 황 | 심한풍화 |

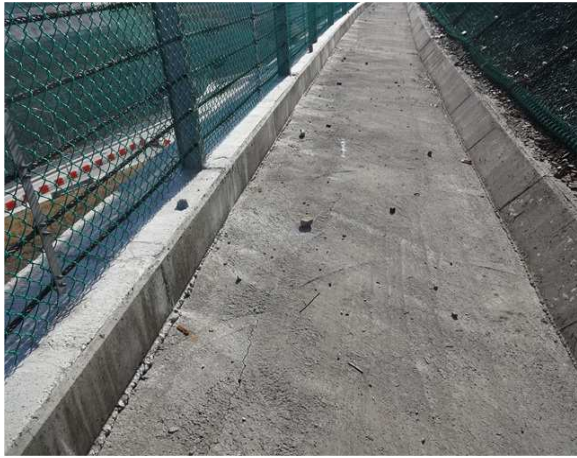
| 위 치 | STA 0+300 산마루측구 | 위 치 | STA 0+380 소단배수로 |

| 현 황 | 균열(L=0.5m) | 현 황 | 균열(L=2.5m) |

| 점검내용 | | 점 검 결 과 | | | |
|---|---|---|---|---|--|
| | | 상세현황<br>(위치/규모) | · 소단배수로 균열 (L=2.5m*3ea)<br>· 산마루측구 균열 (L=0.5m) | | |
| | 점검자<br>의견 | 영천절토61 사면은 지반변형 등의 파괴징후는 확인되지 않았으나, 소단배수로<br>및 산마루측구 일부구간에서 균열이 발생한 것으로 조사되었다. 기 발생한 손상은<br>사면 안정성에 영향은 없는 것으로 판단되나, 보수 및 진전여부에 대한 주의관찰<br>이 필요하다. | | | |

| 구 분 | 점검 결과 | 조치 필요사항 |
|---|---|---|
| 배수 시설 | · 소단배수로 균열 (L=2.5m*3ea)<br>· 산마루측구 균열 (L=0.5m) | 보수 |

| NO | 구 분 | 손상 현황 | 단 위 | 합 계 | 보수공법 | 비 고 |
|---|---|---|---|---|---|---|
| 1 | 배수시설 | 소단배수로 균열 | m<br>(개소) | 7.5<br>(3) | 균열보수 | |

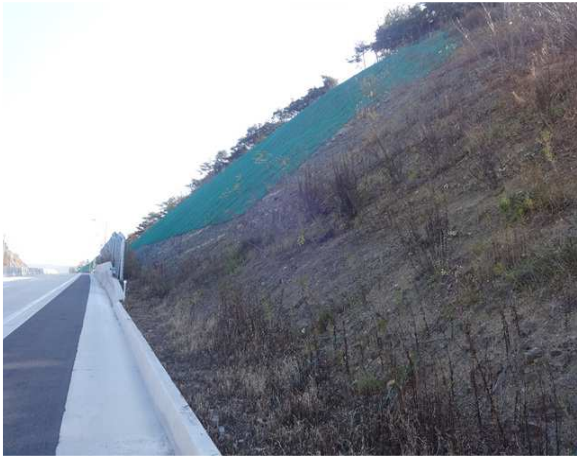
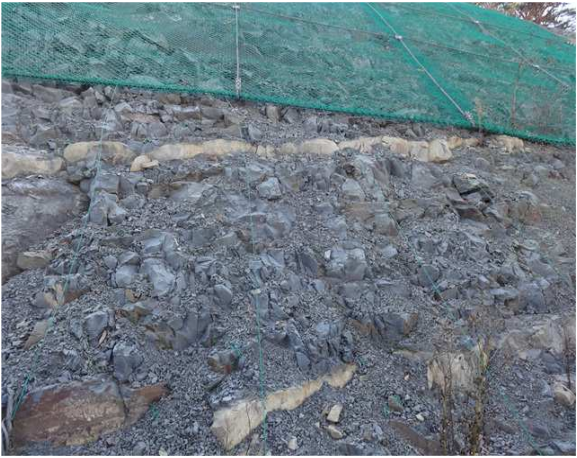
| 위 치 | STA 75.54k 1단 사면 | 위 치 | STA 75.54k 1단 사면 |

| 현 황 | 낙석위험(도로유입가능성 있음) | 현 황 | 낙석위험(도로유입가능성 있음) |

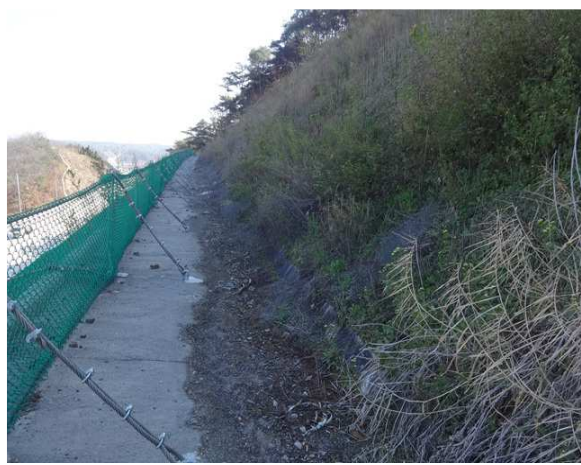
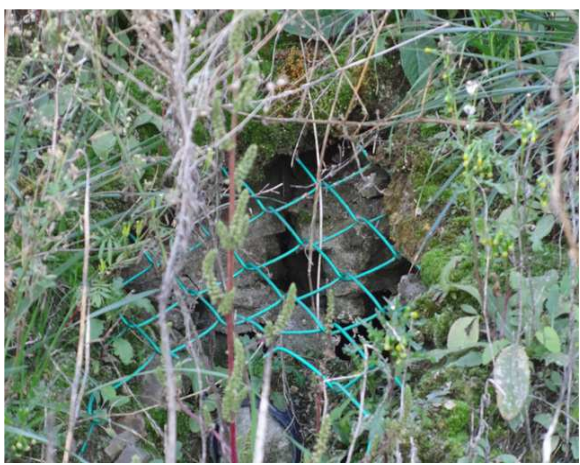
| 위 치 | STA 77.60~77.75k 2단 사면 | 위 치 | STA 77.60~77.75k 2단 사면 |

| 현 황 | 녹생토유실 및 공동 | 현 황 | 녹생토유실 및 공동 |

| 점검내용 | | 점 검 결 과 | | | |
|---|---|---|---|---|---|
| 점검자<br>의견 | 영천절토62 사면은 지반변형 등의 파괴징후는 확인되지 않았으나, 2단 사면 녹생토 유실 및 공동, 소단배수로 일부구간에서 균열이 발생한 것으로 조사되었다. 기 발생한 손상은 사면 안정성에 영향은 없는 것으로 판단되나, 보수 및 진전여부에 대한 주의관찰이 필요하다. | | | | |

| 구 분 | 점검 결과 | 조치 필요사항 |
|---|---|---|
| 배수 시설 | · 소단배수로 균열 (L=2.5m*3ea)<br>· 소단배수로 녹생토 퇴적 (A=140.0m*1.5m) | 보수 및 정비 |

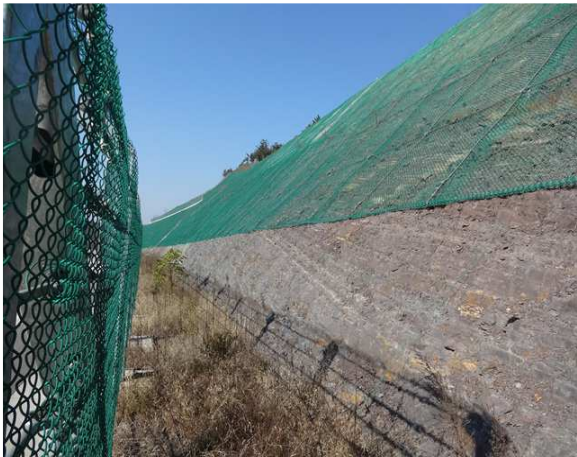
| 위 치 | 하단, 낙석방지울타리 | 위 치 | 점검계단 |

| 현 황 | 전경 | 현 황 | 전경 |

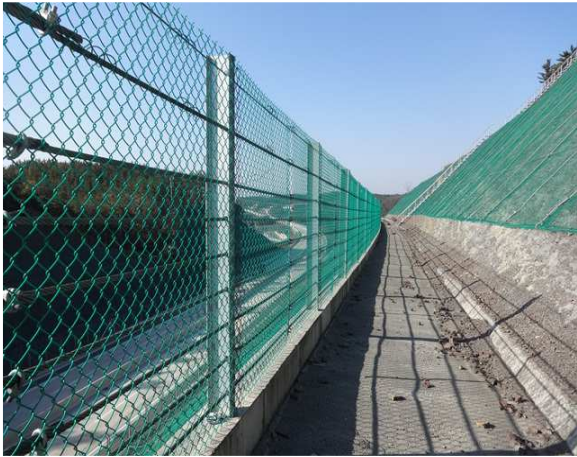
| 위 치 | 소단배수로, 낙석방지울타리 | 위 치 | 수직도수로 |

| 현 황 | 전경 | 현 황 | 전경 |

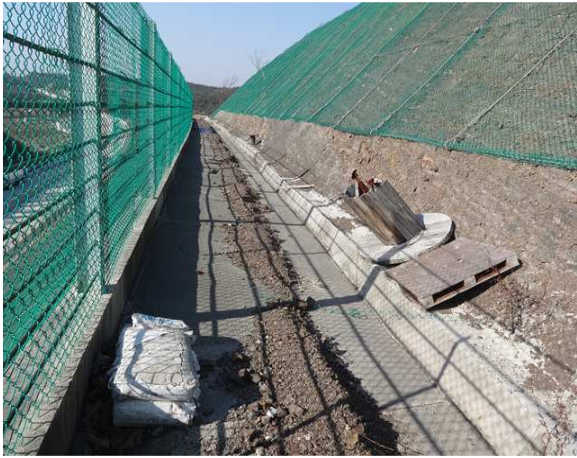
| 위 치 | STA 89.65k 소단배수로 | 위 치 | STA 89.79k 소단배수로 |

| 현 황 | 토사퇴적, 폐자재 적치 | 현 황 | 균열 (L=2.5m) |

| 점검내용 | | 점 검 결 과 | | |
|---|---|---|---|---|
| 점검자<br>의견 | | 상주절토64 사면은 지반변형 등의 파괴징후는 확인되지 않았으나, 소단배수로 일부구간에서 균열, 낙석방지망 설치불량, 폐자재 적치가 조사되었다. 기 발생한 손상은 사면 안정성에 영향은 없는 것으로 판단되나, 보수 및 진전여부에 대한 주의관찰이 필요하다. | | |

| 구 분 | 점검 결과 | 조치 필요사항 |
|---|---|---|
| 배수 시설 | · 소단배수로 균열 (L=2.5m*5ea) | 보수 |
