**상주영천고속도로 시설물 정기안전점검용역**

**보 고 서**

**< 터널편 >**

**2018. 12**

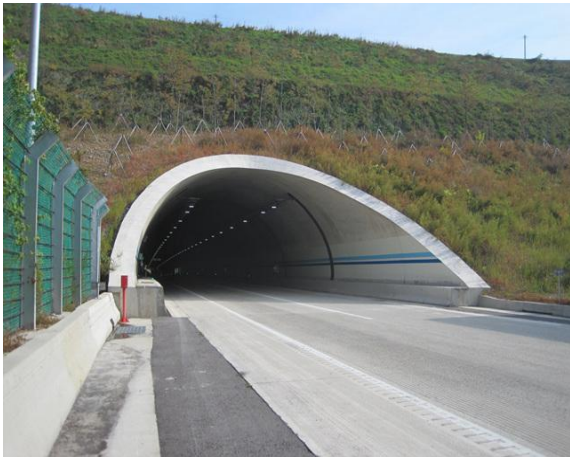
| 위 치 | 갱문 | 위 치 | 갱문 |

| 현 황 | 시점부 전경 | 현 황 | 종점부 전경 |

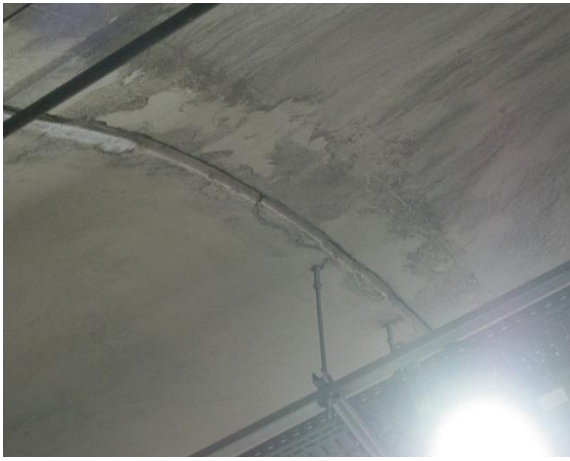
| 위 치 | STA 22.09k 라이닝 콘크리트 | 위 치 | STA 22.18k 라이닝 콘크리트 |
| 현 황 | 조인트부 들뜸 (A=0.1m*0.5m) | 현 황 | 조인트부 들뜸 (A=0.1m*0.4m) |

| 구 분 | | 점검 결과 | 조치 필요사항 |
|---|---|---|---|
| | 라 이 닝 | · 조인트부 들뜸 (A=0.09m <sup>2</sup> , 2개소)<br>· 측벽부 균열 및 마감재 들뜸 (L=38.0m, 8개소) | 단면보수<br>균열보수 |

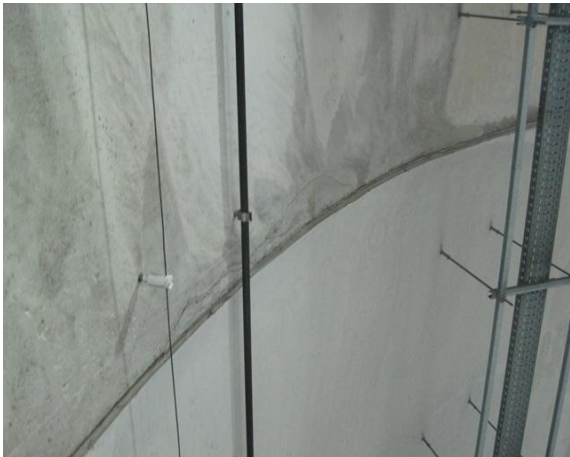
| 위 치 | STA 22.60k 라이닝 콘크리트 | 위 치 | STA 22.75k 라이닝 콘크리트 |

| 현 황 | 조인트부 들뜸(A=0.2m*2.0m) | 현 황 | 조인트부 들뜸(A=0.1m*0.5m) |

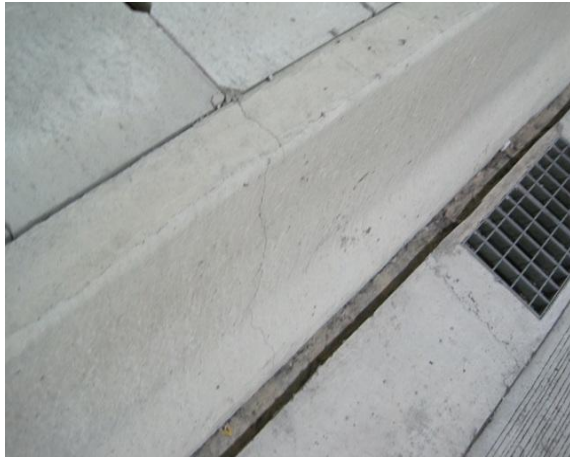
| 위 치 | STA 22.11k 공동구 | 위 치 | STA 22.80k 공동구 |

| 현 황 | 뒹개 파손(1EA) | 현 황 | 균열(L=1.5m) |

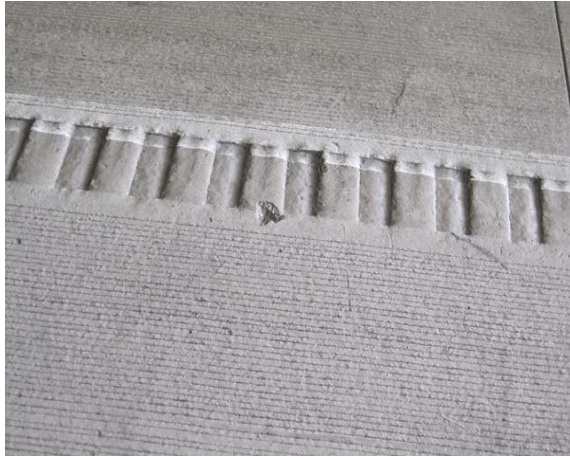
| 위 치 | STA 22.70k 포장부 | 위 치 | STA 22.88k 포장부 |

| 현 황 | 균열(L=12.0m) | 현 황 | 박락(A=0.2m*0.1m) |

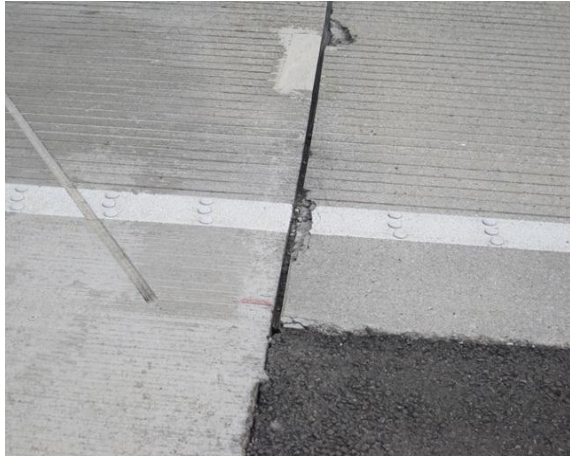
| 위 치 | STA 33.32k 포장부 | 위 치 | STA 33.32k 포장부 |

| 현 황 | 스폴링 (A=0.1m*0.5m*2ea) | 현 황 | 스폴링 (A=0.1m*0.5m*2ea) |

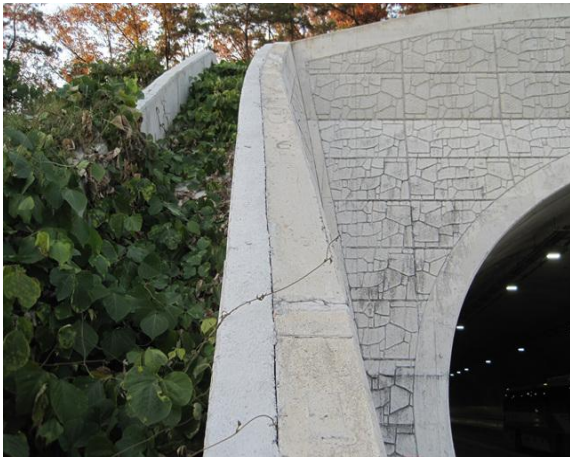
| 위 치 | STA 33.32k 갯문 | 위 치 | STA 33.09k 라이닝 콘크리트 |

| 현 황 | 배수로 이격(L=3.0m) | 현 황 | 조인트부 들뜸(A=0.1m*0.5m) |

| 구 분 | | 점검 결과 | 조치 필요사항 |
|---|---|---|---|
| 점검자 의견 | | 산법터널(영천방향)의 외관조사 결과, 갯문 배수로 이격, 라이닝 콘크리트 조인트부 들뜸, 공동구 덮개 파손, 포장부 균열이 조사되었으며, 기존상부는 터널 및 주행차량의 안정성 확보를 위한 적절한 조치가 필요할 것으로 판단된다. | |

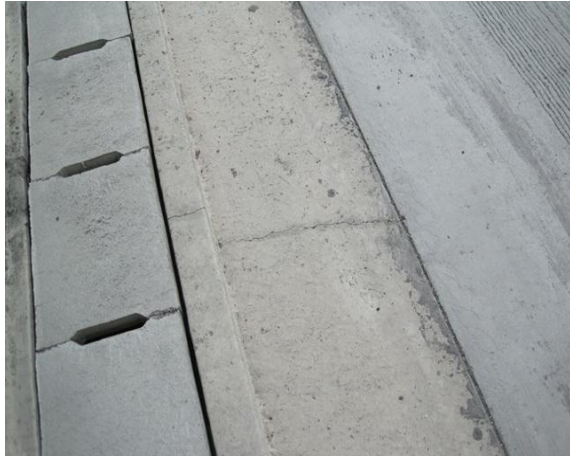
| 위 치 | STA 32.93~33.32k 포장부 | 위 치 | STA 32.93~33.32k 포장부 |

| 현 황 | 균열(L=20.5m) | 현 황 | 균열(L=20.5m) |

| 구 분 | | 점검 결과 | 조치 필요사항 |
|---|---|---|---|
| 터널<br>주변 | 노 면 | · 균열 (L=20.5m, 41개소) | 균열보수 |

| NO | 구 분 | 손상 현황 | 단 위 | 합 계 | 보수공법 | 비 고 |
|---|---|---|---|---|---|---|
| 3 | 노 면 | 균열 | m<br>(개소) | 20.5<br>(41) | 균열보수 | |

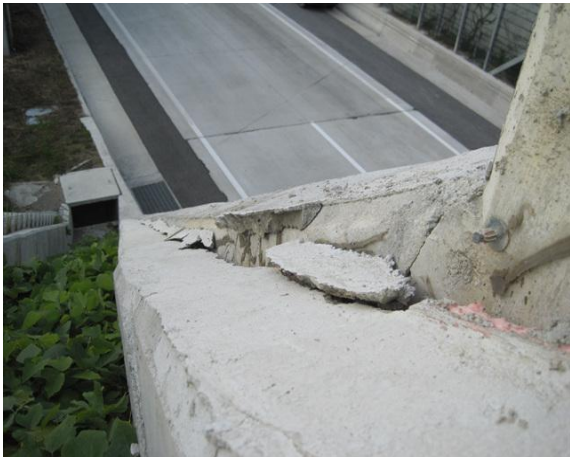
| 위 치 | STA 34.29k 갭문 시점측 | 위 치 | STA 34.29k 갭문 시점측 |

| 현 황 | 들뜸 및 이격(A=0.2m*2.0m) | 현 황 | 침하(T=8.0cm) |

| 구 분 | | 점검 결과 | 조치 필요사항 |
|---|---|---|---|
| 점검자 의견 | | <p>평호터널(상주방향)의 주요손상으로 라이닝 콘크리트 조인트부 균열 및 들뜸, 공동구 덮개파손, 갯구부 이격, 들뜸 및 파손 등의 손상이 조사되었다. 기 손상은 터널의 안전성 확보를 위해 보수가 필요한 상태이며, 특히 갯문 시·종점측 이격 및 들뜸, 침하의 경우 주기적인 점검을 통한 주의관찰을 실시하여 손상의 진전 여부를 파악하는 것이 바람직 할 것으로 판단된다.</p> | |

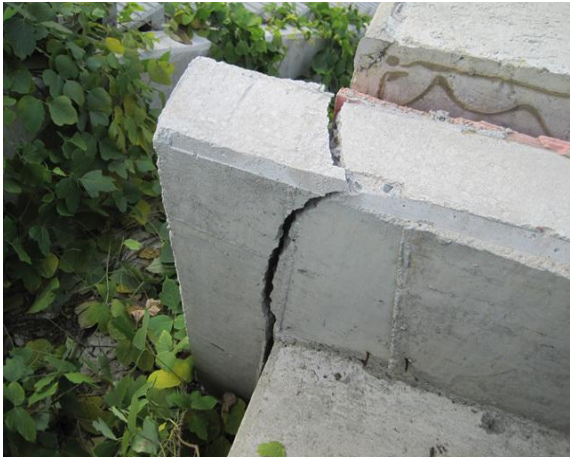
| 위 치 | STA 34.29k 갭문 시점측 | 위 치 | STA 34.29k 갭문 시점측 |

| 현 황 | 파손(A=1.5m*0.4m) | 현 황 | 파손(A=1.5m*0.4m) |

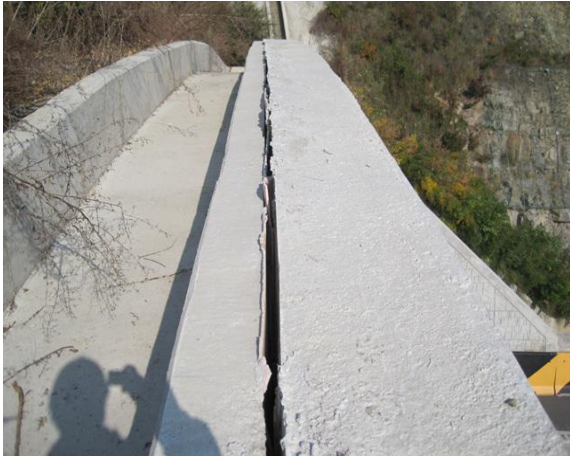
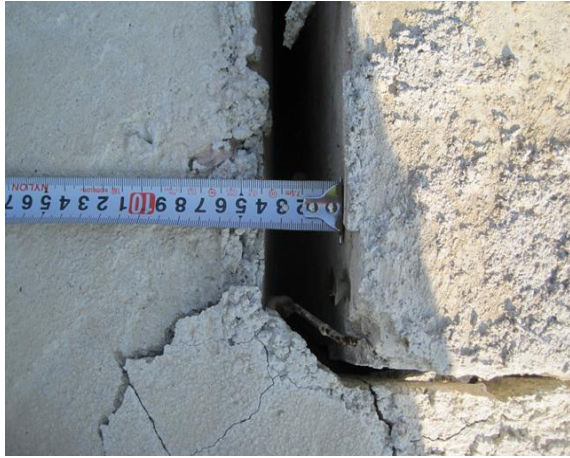
| 위 치 | STA 36.12k 갭문 종점측 | 위 치 | STA 36.12k 갭문 종점측 |

| 현 황 | 이격(L=10.0m) | 현 황 | 이격(L=10.0m) |

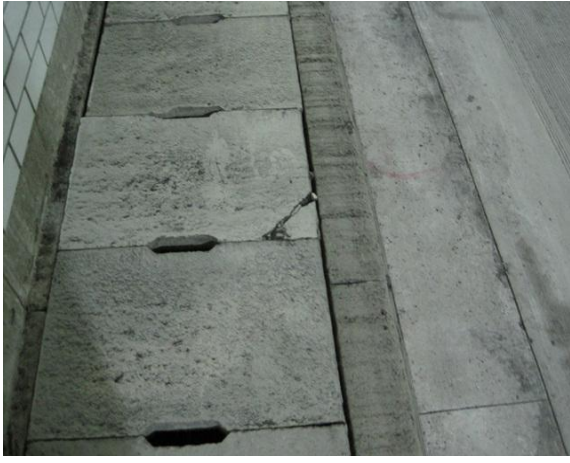
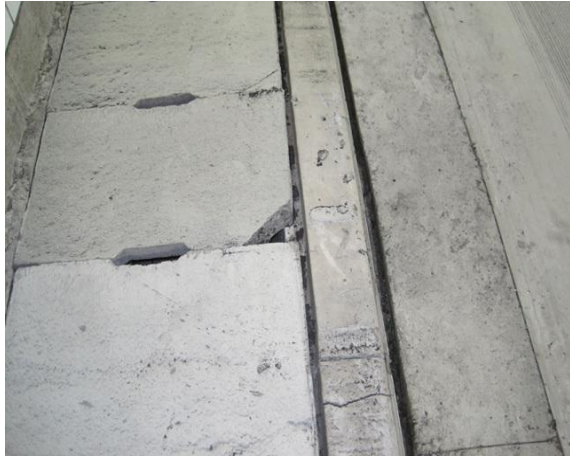
| 위 치 | STA 34.89k 공동구 | 위 치 | STA 34.95k 공동구 |

| 현 황 | 덜개 파손(1EA) | 현 황 | 덜개 파손(1EA) |

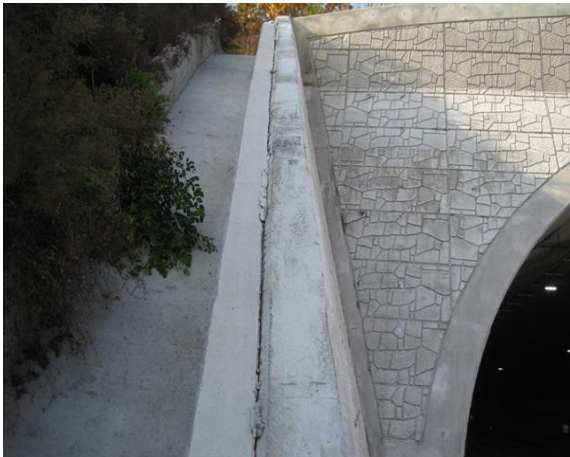
| 위 치 | STA 36.12k 갯문 종점측 | 위 치 | STA 35.35k 라이닝 콘크리트 |

| 현 황 | 배수로 이격(L=5.0m) | 현 황 | 조인트부 실란트 탈락(L=3.0m) |

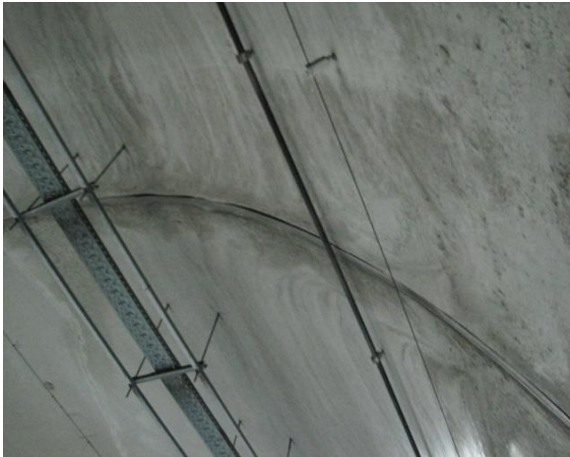
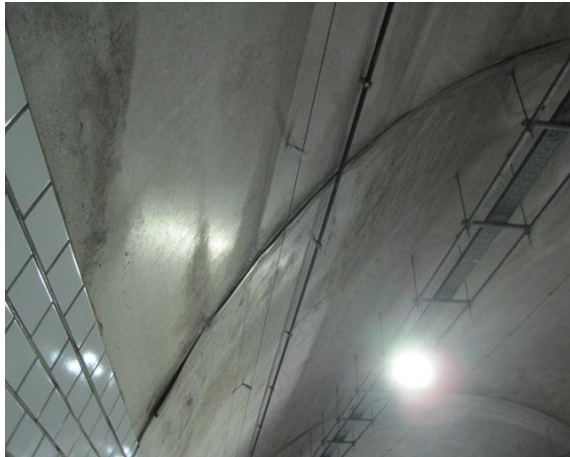
| 위 치 | STA 35.36k 라이닝 콘크리트 | 위 치 | STA 35.36k 라이닝 콘크리트 |

| 현 황 | 조인트부 실란트 탈락(L=3.0m) | 현 황 | 조인트부 실란트 탈락(L=3.0m) |

| 구 분 | | 점검 결과 | 조치 필요사항 |
|---|---|---|---|
| | 라 이 닝 | <ul style="list-style-type: none"> <li>· 조인트부 들뜸 (A=0.2m<sup>2</sup>, 6개소)</li> <li>· 조인트부 실란트 탈락 (L=6.0m, 2개소)</li> <li>· 균열 (L=5.0m)</li> </ul> | 단면보수<br>실란트 재시공<br>균열보수 |

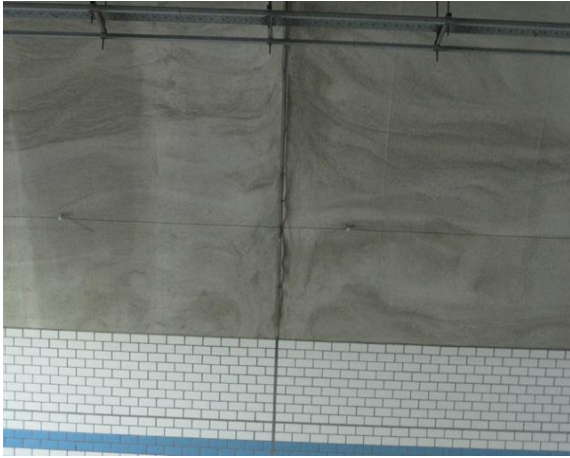
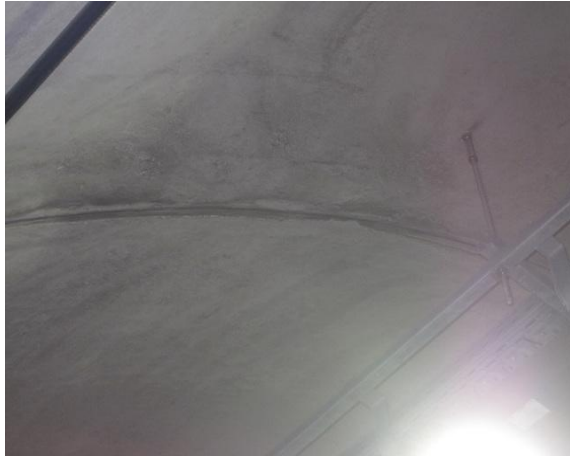
| 위 치 | STA 35.54k 라이닝 콘크리트 | 위 치 | STA 35.55k 라이닝 콘크리트 |

| 현 황 | 조인트부 들뜸(A=0.1m*0.3m) | 현 황 | 조인트부 들뜸(A=0.1m*0.3m) |

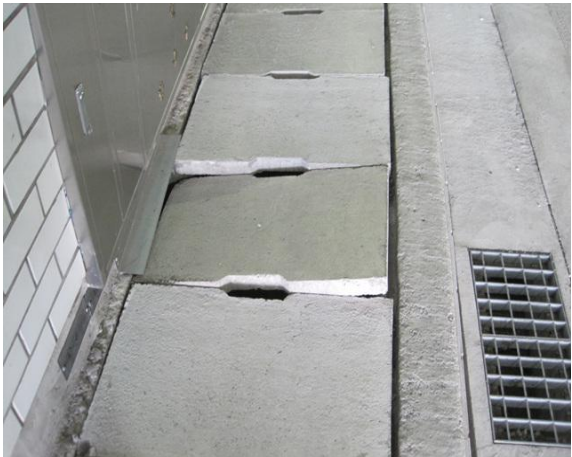
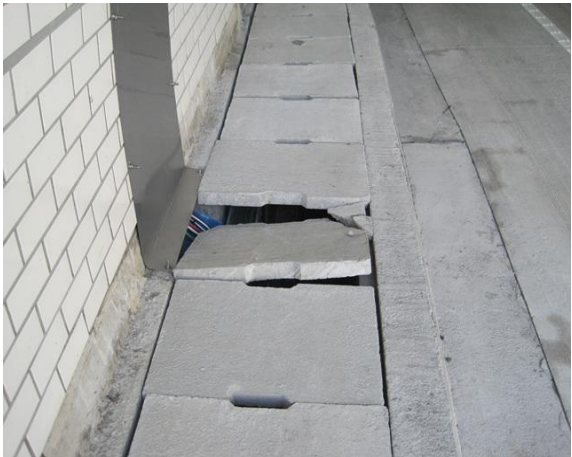
| 위 치 | STA 35.78k 공동구 | 위 치 | STA 35.81k 공동구 |

| 현 황 | 덮개 탈락(1EA) | 현 황 | 덮개 탈락(1EA) |

| 구 분 | | 점검 결과 | 조치 필요사항 |
|---|---|---|---|
| | 공 동 구 | <ul style="list-style-type: none"> <li>· 덮개 파손 (44개소)</li> <li>· 타일 탈락 (1개소)</li> <li>· 덮개 탈락 (4개소)</li> <li>· 파손 (A=0.1m*0.3m, 1개소)</li> <li>· 균열 (L=43.0m, 43개소)</li> </ul> | 주의관찰<br>타일 재설치<br>재설치<br>단면보수<br>균열보수 |

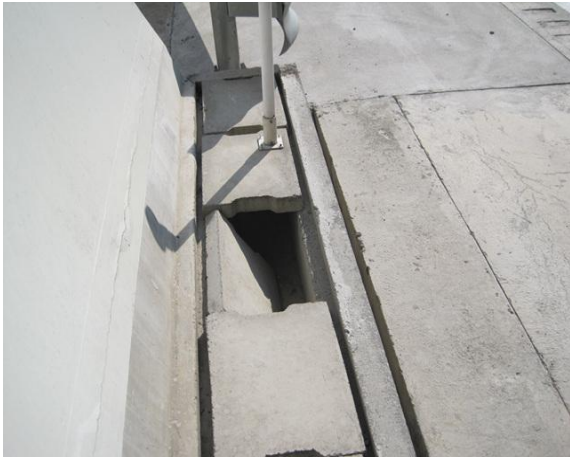
| 위 치 | STA 39.75k 공동구 | 위 치 | STA 39.28k 포장부 |

| 현 황 | 덮개 탈락(1EA) | 현 황 | 박락(A=0.1m*0.5m) |

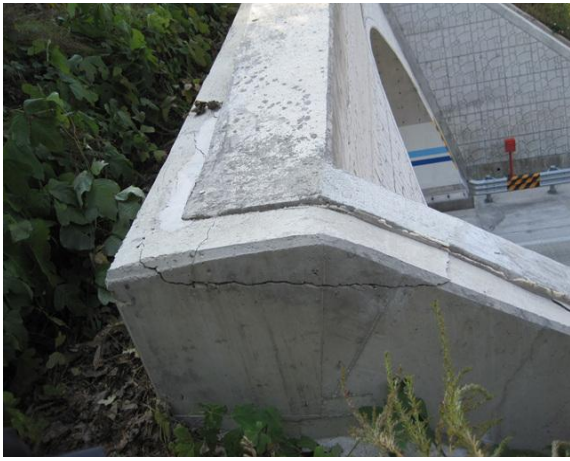
| 위 치 | STA 39.26k 갹문 시점측 | 위 치 | STA 39.35k 라이닝 콘크리트 |

| 현 황 | 배수로 박락(A=2.0m*0.5m) | 현 황 | 조인트부 들뜸(A=0.1m*0.3m) |

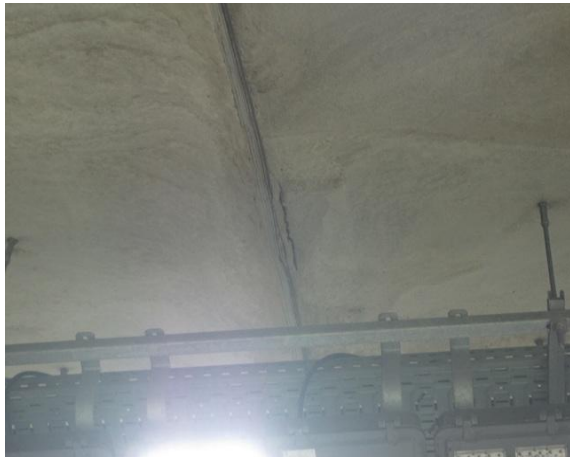
| 구 분 | | 점검 결과 | 조치 필요사항 |
|---|---|---|---|
| | 라 이 닝 | · 조인트부 들뜸 (A=0.13m <sup>2</sup> , 5개소)<br>· 측벽부 균열 (L=35.0m, 10개소) | 단면보수<br>균열보수 |

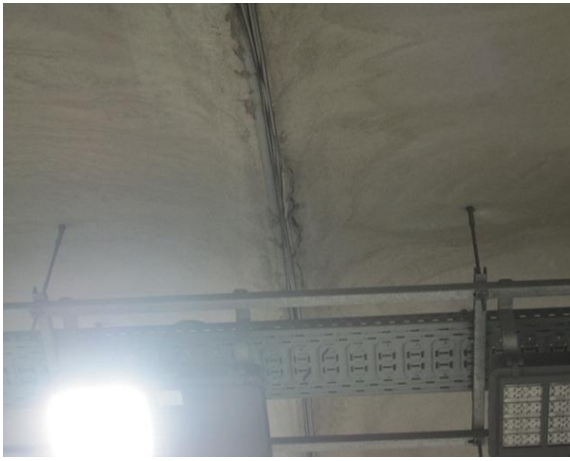
| 위 치 | STA 42.44k 라이닝 콘크리트 | 위 치 | STA 42.53k 라이닝 콘크리트 |
| 현 황 | 조인트부 들뜸(A=0.1m*0.3m) | 현 황 | 조인트부 들뜸(A=0.1m*0.3m) |

| 구 분 | | 점검 결과 | 조치 필요사항 |
|---|---|---|---|
| | 라 이 닝 | · 조인트부 들뜸 (A=0.1m*0.3m, 2개소)<br>· 균열 (L=11.0m, 4개소)<br>· 마감재 박락 (A=0.43㎡, 4개소) | 단면보수<br>균열보수<br>주의관찰 |

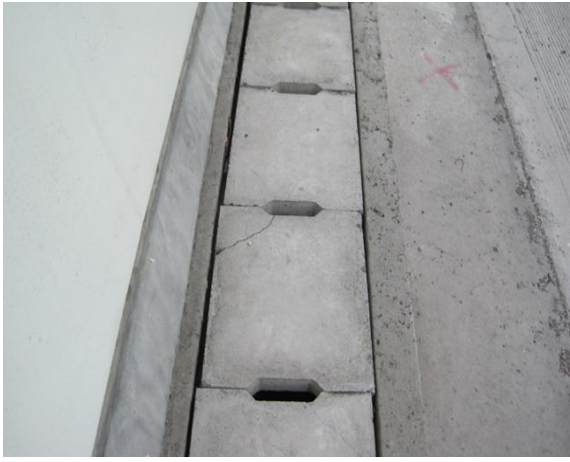
| 위 치 | STA 42.45k 공동구 | 위 치 | STA 42.54k 공동구 |
| 현 황 | 덮개 파손(1EA) | 현 황 | 파손(A=0.5m*0.3m) |

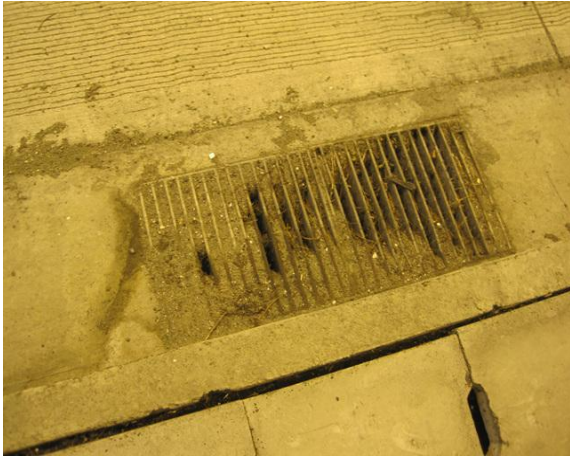
| 위 치 | STA 45.58k 배수시설 | 위 치 | STA 42.46k 포장부 |
| 현 황 | 배수구 막힘(1EA) | 현 황 | 마모(A=5.0m*10.0m) |

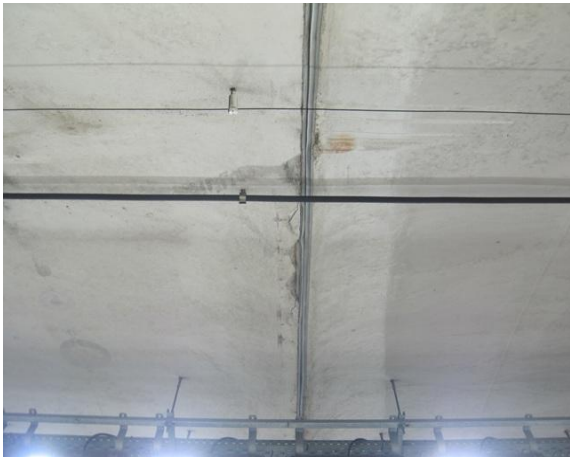
| 위 치 | STA 42.38k 라이닝 콘크리트 | 위 치 | STA 42.39k 라이닝 콘크리트 |

| 현 황 | 조인트부 들뜸 및 파손(A=0.2m*1.0m) | 현 황 | 조인트부 파손(A=0.1m*0.3m) |

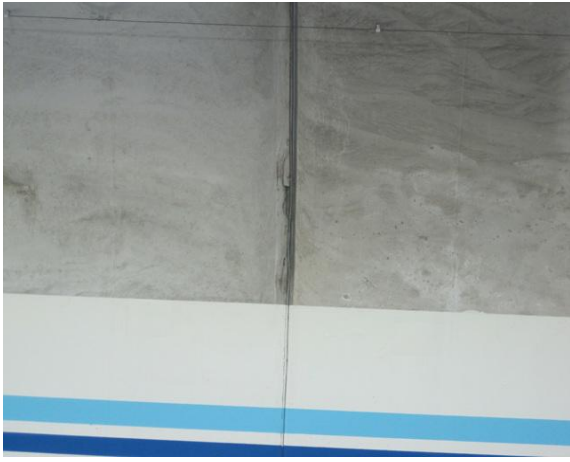
| 위 치 | STA 42.39k 라이닝 콘크리트 | 위 치 | STA 42.54k 측벽부 |

| 현 황 | 조인트부 파손(A=0.2m*1.0m) | 현 황 | 마감재 박락(A=0.4m*0.3m) |

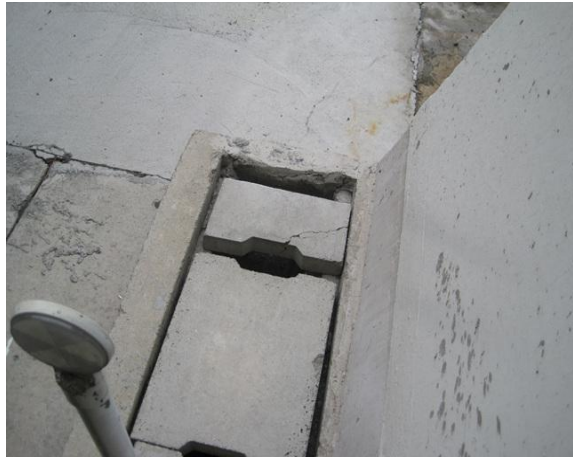
| 위 치 | STA 42.65k 공동구 | 위 치 | STA 42.44k 포장부 |

| 현 황 | 덮개 파손(1EA) | 현 황 | 스폴링(A=0.1m*2.0m) |

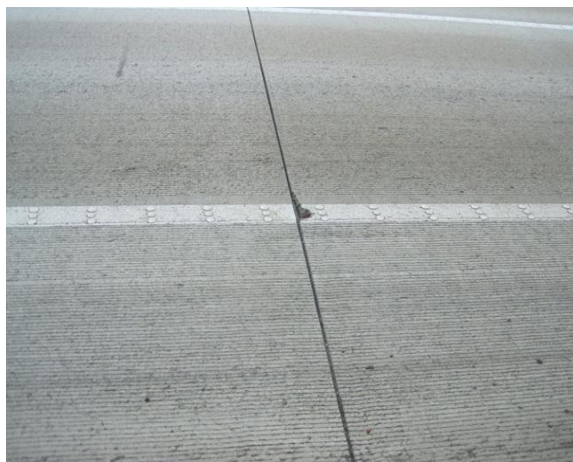
| 위 치 | STA 42.47k 포장부 | 위 치 | STA 42.32k 부대시설 |

| 현 황 | 스폴링(A=0.1m*0.1m) | 현 황 | 텔리네이트 파손(1EA) |

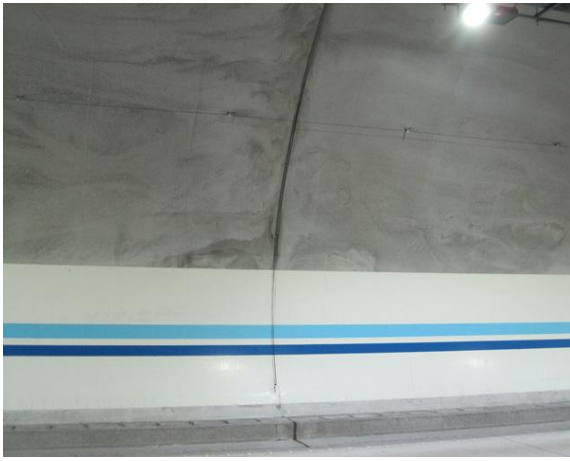
| 위 치 | STA 43.13k 라이닝 콘크리트 | 위 치 | STA 43.36k 라이닝 콘크리트 |

| 현 황 | 조인트부 들뜸 (A=0.2m*0.5m) | 현 황 | 조인트부 들뜸 (A=0.1m*0.3m) |

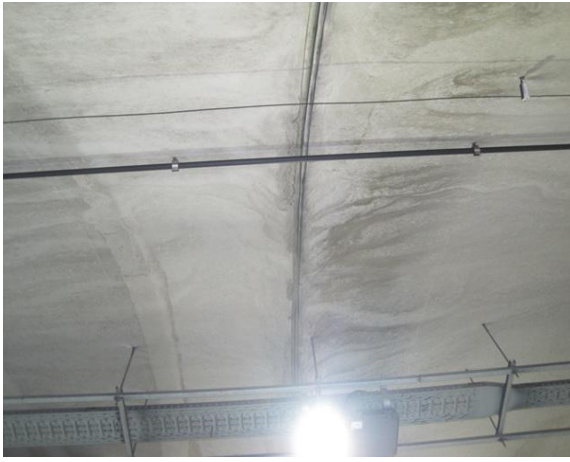
| 위 치 | STA 43.37k 라이닝 콘크리트 | 위 치 | STA 43.39k 라이닝 콘크리트 |

| 현 황 | 조인트부 들뜸 (A=0.1m*0.5m) | 현 황 | 조인트부 들뜸 (A=0.2m*0.3m) |

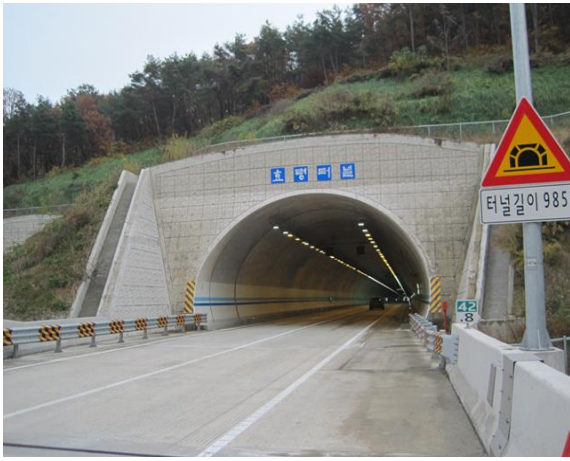
| 위 치 | 갱문 | 위 치 | 갱문 |

| 현 황 | 시점부 전경 | 현 황 | 중점부 전경 |

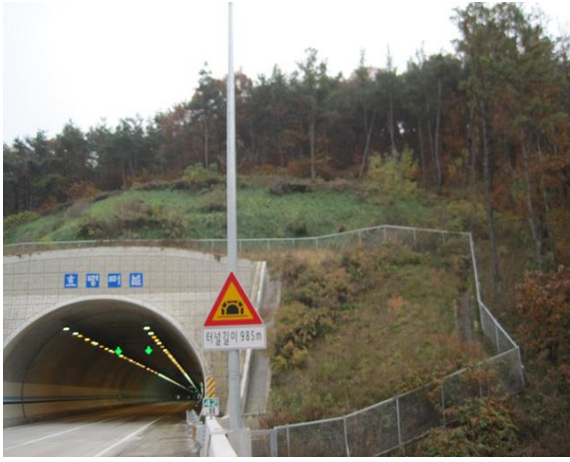
| 위 치 | 사면 | 위 치 | 사면 |

| 현 황 | 시점부 전경 | 현 황 | 중점부 전경 |

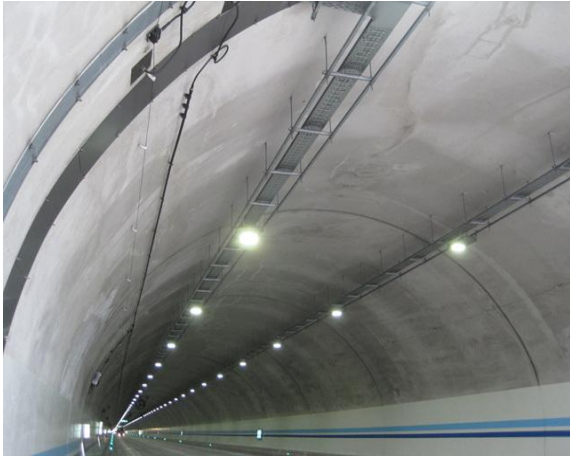
| 위 치 | 천단부 | 위 치 | 측벽부 |

| 현 황 | 전경 | 현 황 | 전경 |

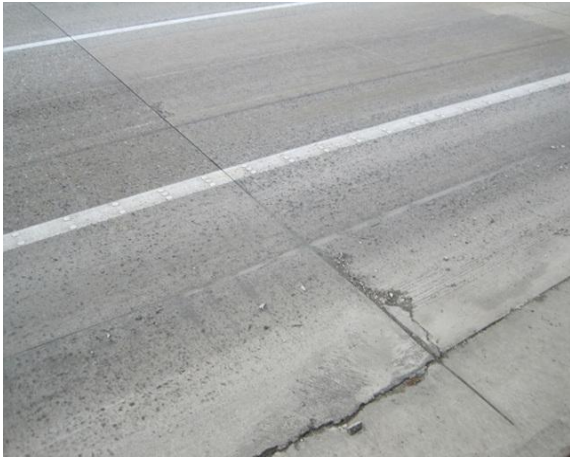
| 위 치 | STA 42.97k 포장부 | 위 치 | STA 43.14k 포장부 |

| 현 황 | 파손(A=0.1m*0.2m*2ea) | 현 황 | 스폴링(A=0.2m*0.3m) |

| 구 분 | | 점검 결과 | 조치 필요사항 |
|---|---|---|---|
| 터널<br>주변 | 노 면 | · 포장부 마모 (A=5.0m*12.0m)<br>· 포장부 파손 (A=0.04m <sup>2</sup> , 2개소)<br>· 포장부 굽힘 (A=0.1m*0.5m)<br>· 포장부 스폴링 (A=0.21m <sup>2</sup> , 2개소)<br>· 포장부 균열(L=19.5m, 2개소) | 주의관찰<br>단면보수<br>단면보수<br>단면보수<br>균열보수 |
