시설물 정기안전점검용역  
상주영천고속도로

상주영천고속도로 시설물 정기안전점검용역

**< 옹벽편 >**

2018. 12

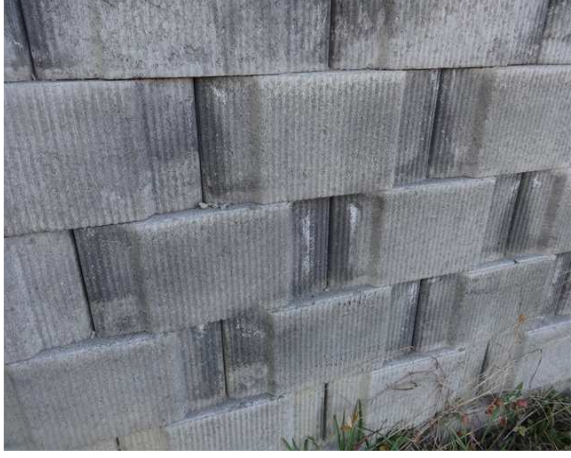
| 위 치 | STA 29.21k 블록 전면부 | 위 치 | STA 29.34k 배수로 |
| 현 황 | 백화(A=1.0m*1.0m) | 현 황 | 이물질 퇴적 |

| 구 분 | 점검 결과 | 조치 필요사항 |
|---|---|---|
| 점검자 의견 | 블럭식옹벽3에 대한 점검결과, 블럭 전면부 국부적인 백화현상 및 배수로 이물질 퇴적이 조사되었다. 기 발생한 손상의 경우 주의관찰 및 정비가 필요할 것으로 판단된다. | |

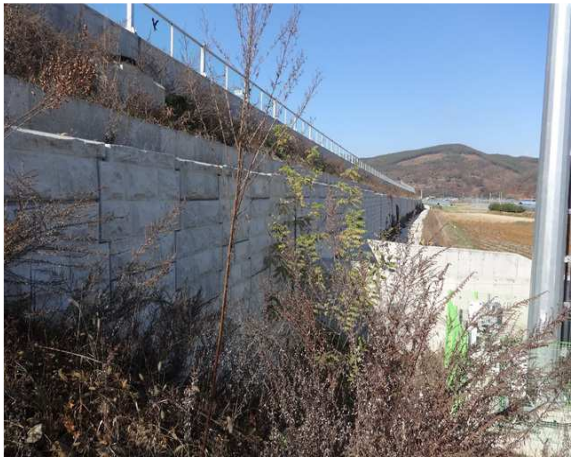
| 위 치 | 옹벽 | 위 치 | 옹벽 |

| 현 황 | 시점부 전경 | 현 황 | 종점부 전경 |

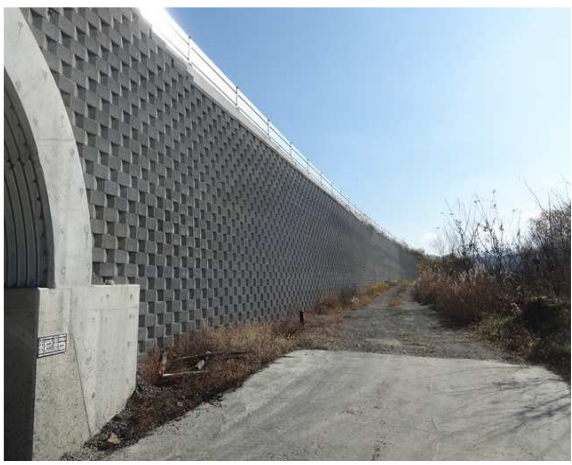
| 위 치 | 옹벽 | 위 치 | 옹벽 |

| 현 황 | 시점부 전경 | 현 황 | 종점부 전경 |

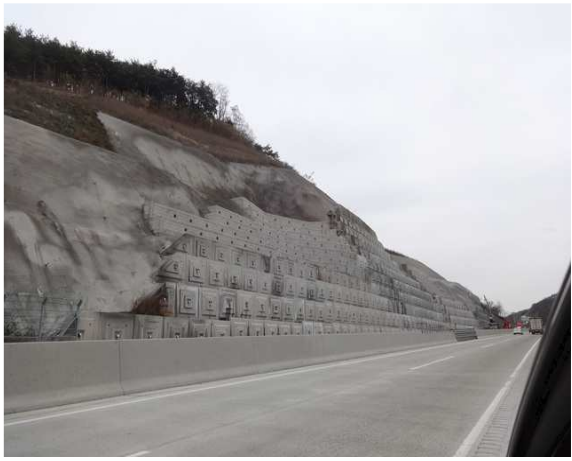
| 위 치 | 용벽 | 위 치 | 용벽 |

| 현 황 | 시점부 전경 | 현 황 | 종점부 전경 |

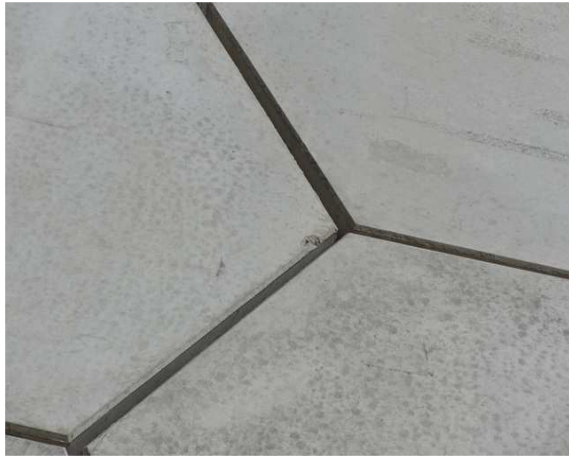
| 위 치 | 배수시설 | 위 치 | STA 63.47k 패널 전면부 |

| 현 황 | 유도배수관 전경 | 현 황 | 파손(A=0.1m*0.1m) |

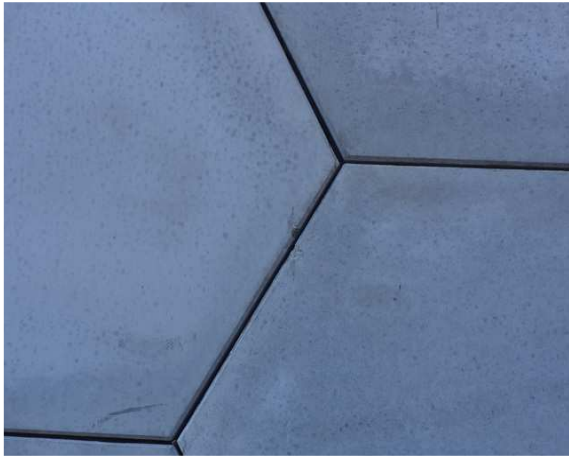
| 위 치 | STA 73.14k 패널 전면부 | 위 치 | STA 73.15k 패널 전면부 |

| 현 황 | 파손(A=0.1m*0.1m) | 현 황 | 파손(A=0.1m*0.1m) |

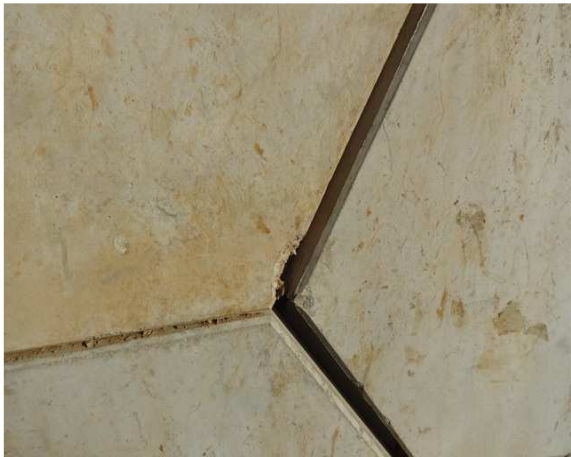
| 위 치 | STA 75.48k 패널 전면부 | 위 치 | STA 75.48k 패널 접합부 |

| 현 황 | 파손(A=0.1m*0.1m) | 현 황 | 보수부 재이격(L=1.5m) |

| 구 분 | 점검 결과 | 조치 필요사항 |
|---|---|---|
| 옹벽 상태 | <ul style="list-style-type: none"> <li>· 패널 접합부 재이격 (L=4.5m, 3개소)</li> <li>· 상면 균열 (L=1.0m, 2개소)</li> <li>· 상면 파손 (A=0.3m*2.0m)</li> <li>· 패널 전면부 파손 (A=0.08m<sup>2</sup>, 7개소)</li> </ul> | 주입보수<br>균열보수<br>단면보수<br>단면보수 |

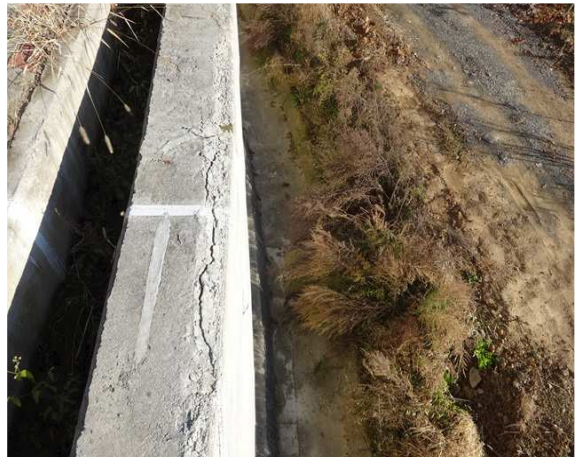
| 구 분 | 점검 결과 | 조치 필요사항 |
|---|---|---|
| 점검자 의견 | 패널식옹벽14에 대한 점검결과, 주요 손상으로는 패널 전면부 파손, 옹벽 상면 균열 및 파손, 배수로 파손 등이 조사되었다. 특히 기존 손상이었던 패널 접합부 이격 보수부의 경우 재이격이 발생된 것으로 확인되었으며, 조치가 필요할 것으로 판단된다. | |

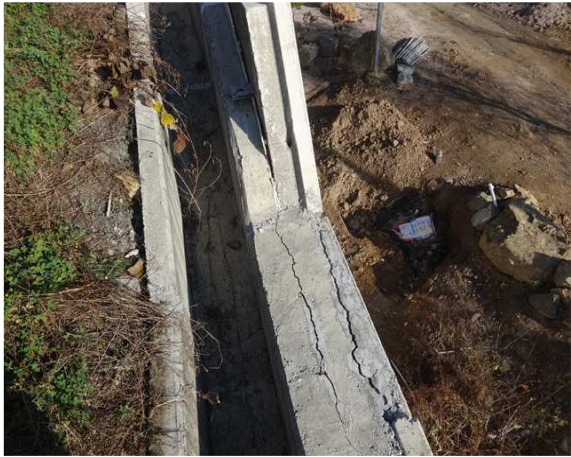
| 위 치 | STA 75.49k 패널 접합부 | 위 치 | STA 75.52k 배수로 |

| 현 황 | 보수부 재이격(L=1.5m) | 현 황 | 파손(A=0.2m*0.3m) |

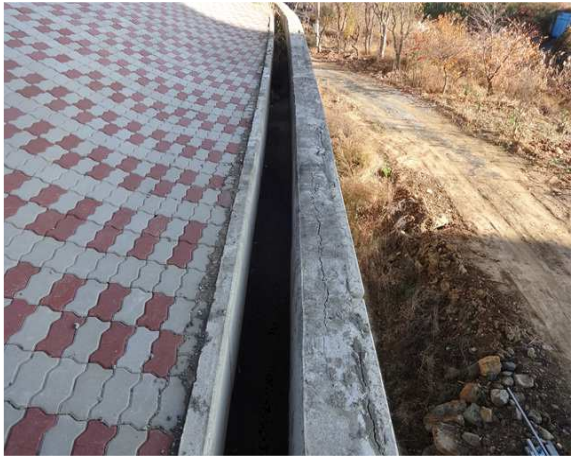
| 위 치 | STA 75.52k 옹벽 상면 | 위 치 | STA 75.52k 옹벽 상면 |

| 현 황 | 파손(A=0.3m*2.0m) | 현 황 | 파손(A=1.5m*0.2m) |

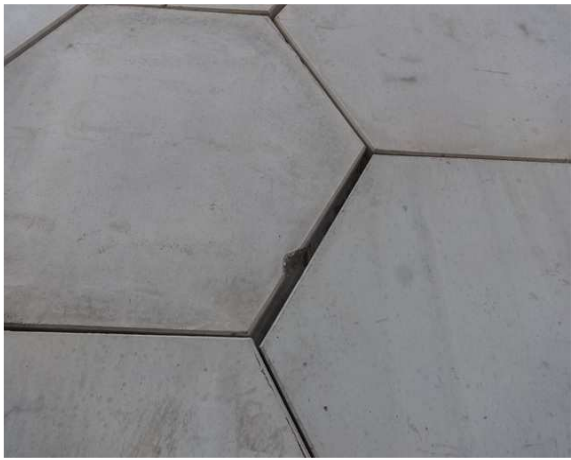
| 위 치 | STA 78.95k 패널 전면부 | 위 치 | STA 78.96k 패널 전면부 |

| 현 황 | 파손(A=0.1m*0.2m) | 현 황 | 파손(A=0.1m*0.1m) |

| 구 분 | 점검 결과 | 조치 필요사항 |
|---|---|---|
| 점검자 의견 | 패널식옹벽15에 대한 점검결과, 패널 전면부 파손, 배수로 균열 및 파손 등이 국부적으로 발생한 것으로 조사되었으며, 기 발생한 손상부는 내구성 확보 차원의 보수가 필요한 상태이다. | |
