시설물  
정기안전점검  
영천고속도로  
상주영천고속도로  
용역

상주영천고속도로 시설물 정기안전점검용역

**< 터널편 >**

2018. 12

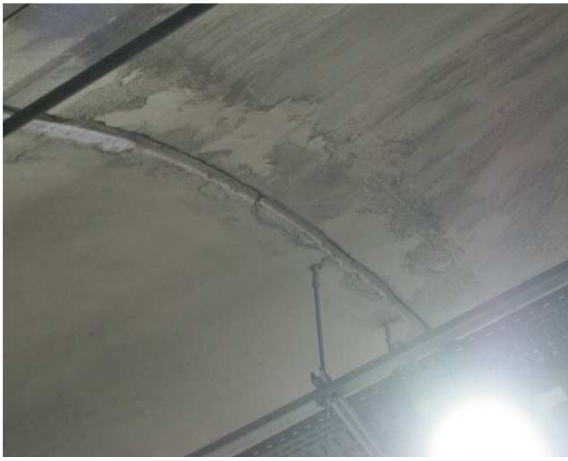
| 위 치 | STA 22.09k 라이닝 콘크리트 | 위 치 | STA 22.18k 라이닝 콘크리트 |
| 현 황 | 조인트부 들뜸 (A=0.1m*0.5m) | 현 황 | 조인트부 들뜸 (A=0.1m*0.4m) |

| 구 분 | | 점검 결과 | 조치 필요사항 |
|---|---|---|---|
| | 라 이 닝 | · 조인트부 들뜸 (A=0.09m <sup>2</sup> , 2개소)<br>· 측벽부 균열 및 마감재 들뜸 (L=38.0m, 8개소) | 단면보수<br>균열보수 |

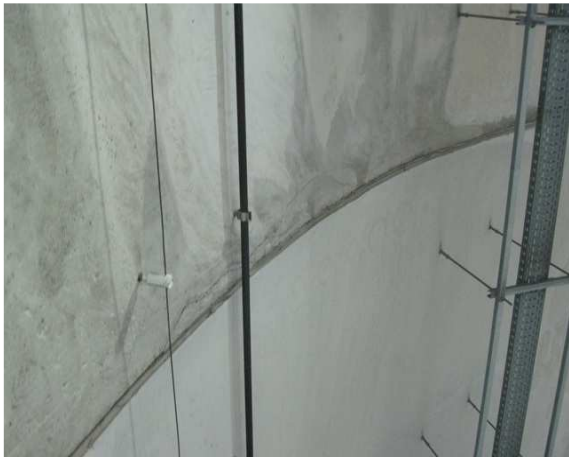
| 위 치 | STA 22.60k 라이닝 콘크리트 | 위 치 | STA 22.75k 라이닝 콘크리트 |
| 현 황 | 조인트부 들뜸 (A=0.2m*2.0m) | 현 황 | 조인트부 들뜸 (A=0.1m*0.5m) |

| 구 분 | | 점검 결과 | 조치 필요사항 |
|---|---|---|---|
| | 라 이 닝 | · 조인트부 들뜸 (A=1.14m <sup>2</sup> , 16개소)<br>· 측벽부 균열 및 망상균열 (L=21.5m, 7개소) | 단면보수<br>균열보수 |

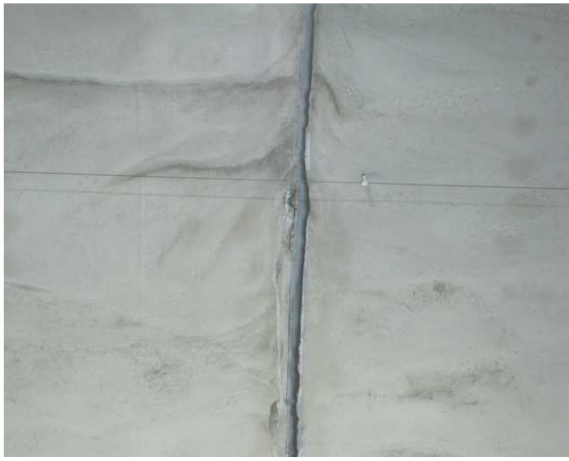
| 위 치 | STA 33.08k 라이닝 콘크리트 | 위 치 | STA 33.11k 라이닝 콘크리트 |

| 현 황 | 조인트부 들뜸 (A=0.1m*0.4m) | 현 황 | 조인트부 들뜸 (A=0.1m*0.3m) |

| 구 분 | | 점검 결과 | 조치 필요사항 |
|---|---|---|---|
| | 라 이 닝 | · 조인트부 들뜸 (A=0.11m <sup>2</sup> , 4개소)<br>· 측벽부 망상균열 (A=1.0m*3.0m, 1개소) | 단면보수<br>표면처리 |

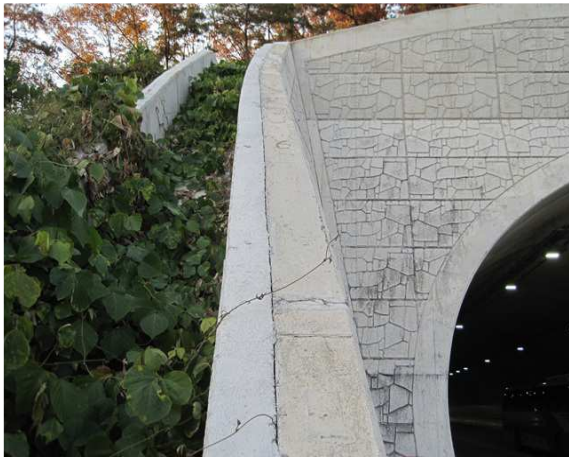
| 위 치 | STA 33.32k 갯문 | 위 치 | STA 33.09k 라이닝 콘크리트 |

| 현 황 | 배수로 이격(L=3.0m) | 현 황 | 조인트부 들뜸(A=0.1m*0.5m) |

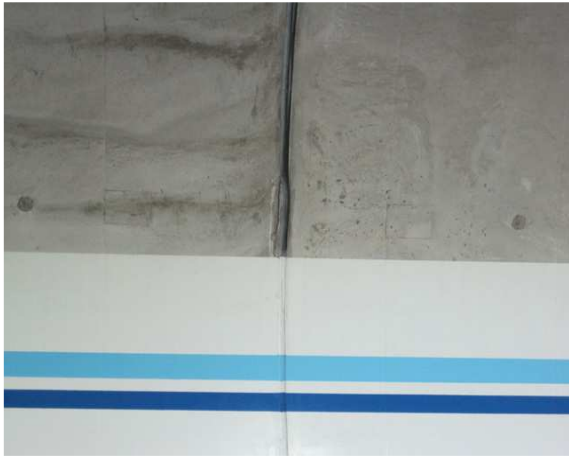
| 위 치 | STA 33.23k 라이닝 콘크리트 | 위 치 | STA 33.06k 공동구 |

| 현 황 | 조인트부 들뜸(A=0.1m*0.5m) | 현 황 | 덜개 파손(1EA) |

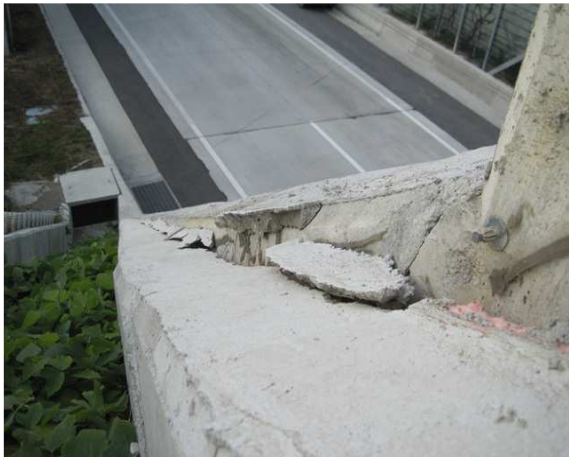
| 위 치 | STA 34.29k 갭문 시점측 | 위 치 | STA 34.29k 갭문 시점측 |
| 현 황 | 들뜸 및 이격(A=0.2m*2.0m) | 현 황 | 침하(T=8.0cm) |

| 구 분 | | 점검 결과 | 조치 필요사항 |
|---|---|---|---|
| 점검자 의견 | | <p>평호터널(상주방향)의 주요손상으로 라이닝 콘크리트 조인트부 균열 및 들뜸, 공동구 덮개파손, 갯구부 이격, 들뜸 및 파손 등의 손상이 조사되었다. 기 손상은 터널의 안전성 확보를 위해 보수가 필요한 상태이며, 특히 갯문 시·종점측 이격 및 들뜸, 침하의 경우 주기적인 점검을 통한 주의관찰을 실시하여 손상의 진전 여부를 파악하는 것이 바람직 할 것으로 판단된다.</p> | |

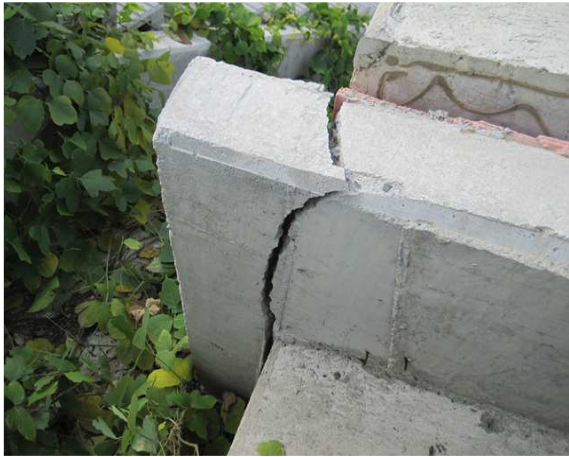
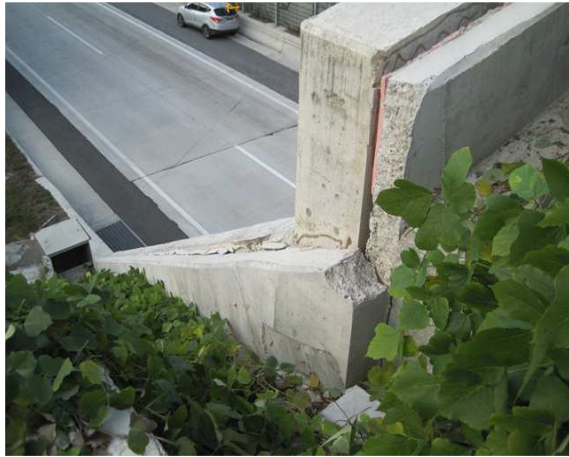
| 위 치 | STA 34.29k 갭문 시점측 | 위 치 | STA 34.29k 갭문 시점측 |
| 현 황 | 파손(A=1.5m*0.4m) | 현 황 | 파손(A=1.5m*0.4m) |

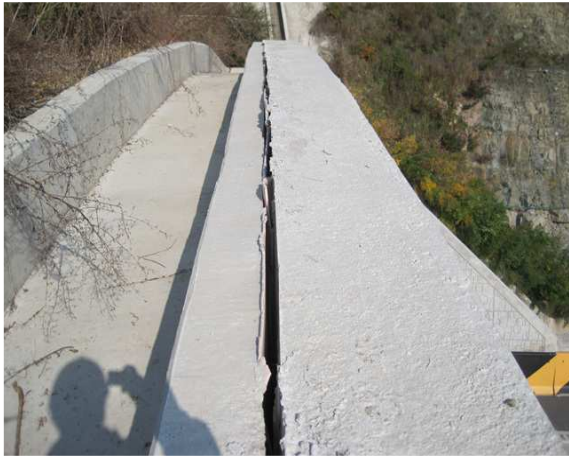
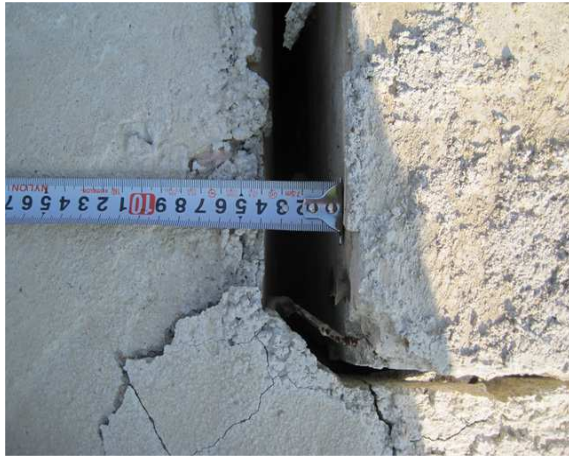
| 위 치 | STA 36.12k 갭문 종점측 | 위 치 | STA 36.12k 갭문 종점측 |
| 현 황 | 이격(L=10.0m) | 현 황 | 이격(L=10.0m) |

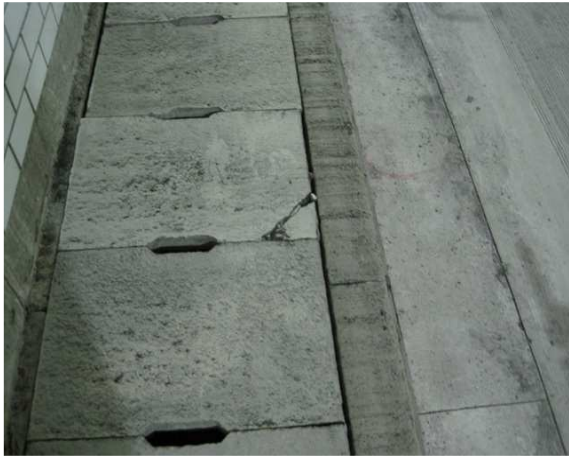
| 위 치 | STA 34.89k 공동구 | 위 치 | STA 34.95k 공동구 |
| 현 황 | 덮개 파손(1EA) | 현 황 | 덮개 파손(1EA) |

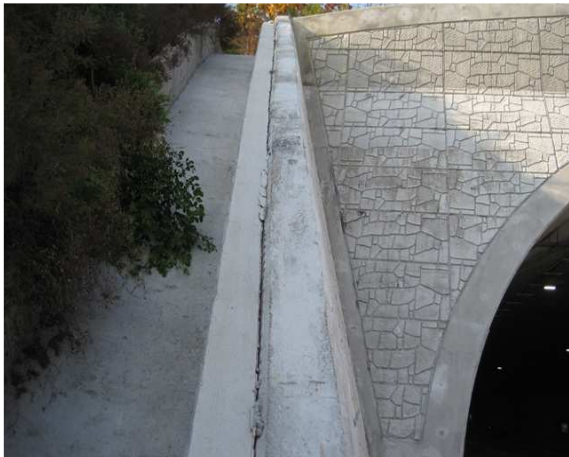
| 위 치 | STA 36.12k 갯문 종점측 | 위 치 | STA 35.35k 라이닝 콘크리트 |

| 현 황 | 배수로 이격 (L=5.0m) | 현 황 | 조인트부 실란트 탈락 (L=3.0m) |

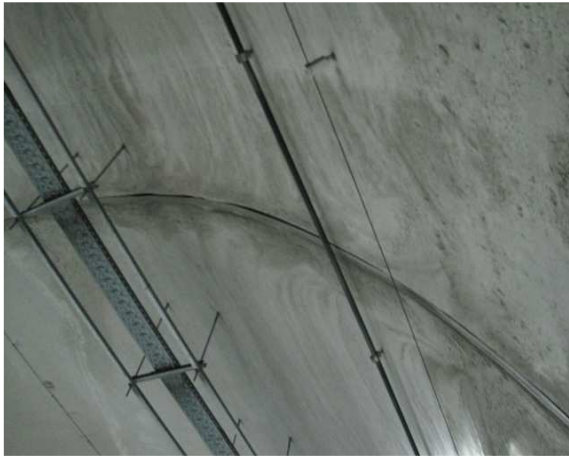
| 위 치 | STA 35.36k 라이닝 콘크리트 | 위 치 | STA 35.36k 라이닝 콘크리트 |

| 현 황 | 조인트부 실란트 탈락 (L=3.0m) | 현 황 | 조인트부 실란트 탈락 (L=3.0m) |

| 구 분 | | 점검 결과 | 조치 필요사항 |
|---|---|---|---|
| | 라 이 닝 | <ul style="list-style-type: none"> <li>· 조인트부 들뜸 (A=0.2m<sup>2</sup>, 6개소)</li> <li>· 조인트부 실란트 탈락 (L=6.0m, 2개소)</li> <li>· 균열 (L=5.0m)</li> </ul> | 단면보수<br>실란트 재시공<br>균열보수 |

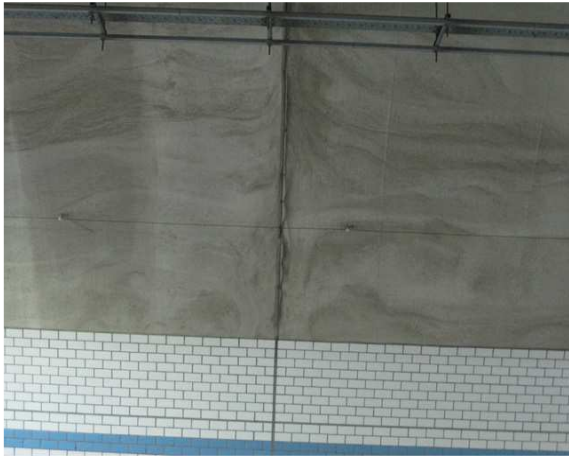
| 위 치 | STA 35.54k 라이닝 콘크리트 | 위 치 | STA 35.55k 라이닝 콘크리트 |

| 현 황 | 조인트부 들뜸 (A=0.1m*0.3m) | 현 황 | 조인트부 들뜸 (A=0.1m*0.3m) |

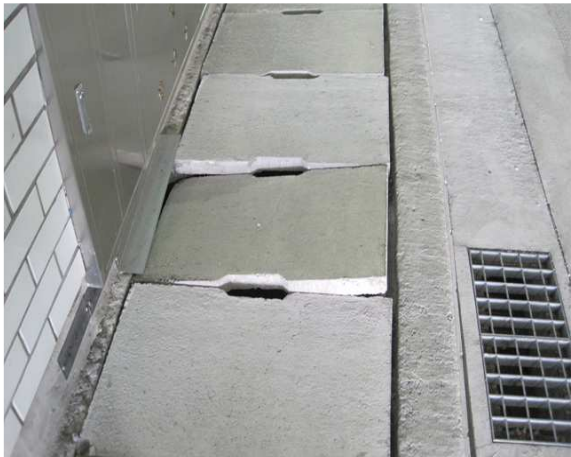
| 위 치 | STA 35.78k 공동구 | 위 치 | STA 35.81k 공동구 |

| 현 황 | 덮개 탈락(1EA) | 현 황 | 덮개 탈락(1EA) |

| 구 분 | | 점검 결과 | 조치 필요사항 |
|---|---|---|---|
| | 공 동 구 | <ul style="list-style-type: none"> <li>· 덮개 파손 (44개소)</li> <li>· 타일 탈락 (1개소)</li> <li>· 덮개 탈락 (4개소)</li> <li>· 파손 (A=0.1m*0.3m, 1개소)</li> <li>· 균열 (L=43.0m, 43개소)</li> </ul> | 주의관찰<br>타일 재설치<br>재설치<br>단면보수<br>균열보수 |

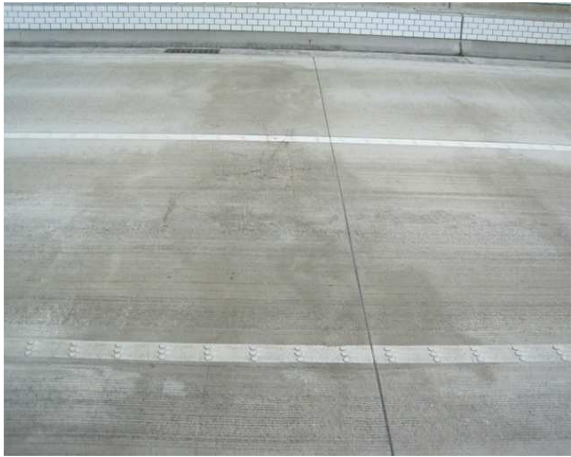
| 위 치 | STA 35.08k 포장부 | | |

| 현 황 | 균함 (A=3.0m*5.0m) | | |

| 구 분 | | 점검 결과 | 조치 필요사항 |
|---|---|---|---|
| 터널<br>주변 | 노 면 | <ul style="list-style-type: none"> <li>· 포장부 긁힘 (A=3.0m*5.0m, 1개소)</li> <li>· 포장부 마모 (A=228.0m<sup>2</sup>, 4개소)</li> <li>· 포장부 균열 (L=12.0m, 23개소)</li> </ul> | 주의관찰<br>주의관찰<br>균열보수 |

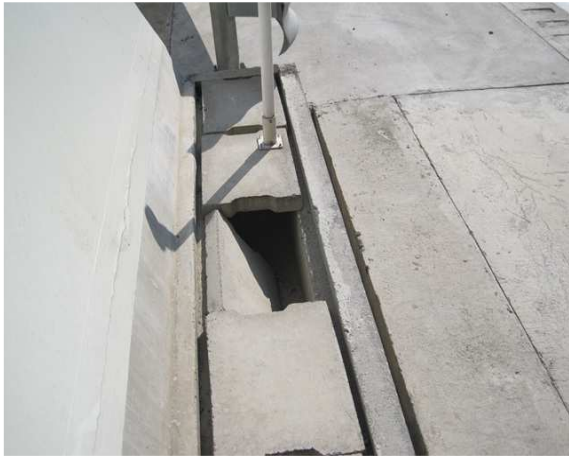
| 위 치 | STA 39.75k 공동구 | 위 치 | STA 39.28k 포장부 |

| 현 황 | 덮개 탈락(1EA) | 현 황 | 박락(A=0.1m*0.5m) |

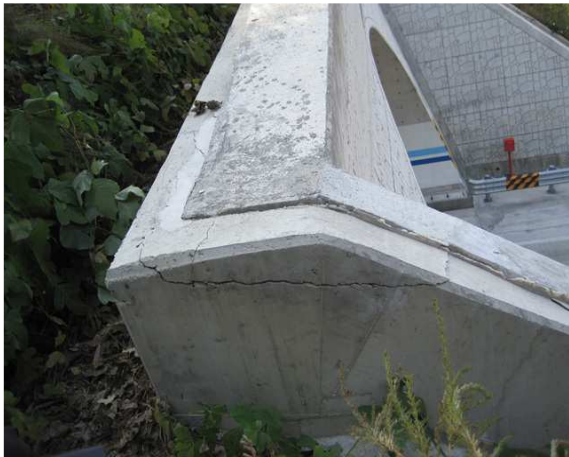
| 위 치 | STA 39.26k 갹문 시점측 | 위 치 | STA 39.35k 라이닝 콘크리트 |

| 현 황 | 배수로 박락(A=2.0m*0.5m) | 현 황 | 조인트부 들뜸(A=0.1m*0.3m) |

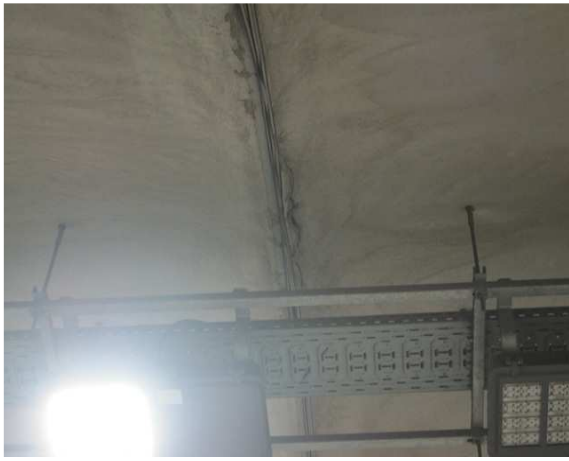
| 위 치 | STA 42.44k 라이닝 콘크리트 | 위 치 | STA 42.53k 라이닝 콘크리트 |

| 현 황 | 조인트부 들뜸 (A=0.1m*0.3m) | 현 황 | 조인트부 들뜸 (A=0.1m*0.3m) |

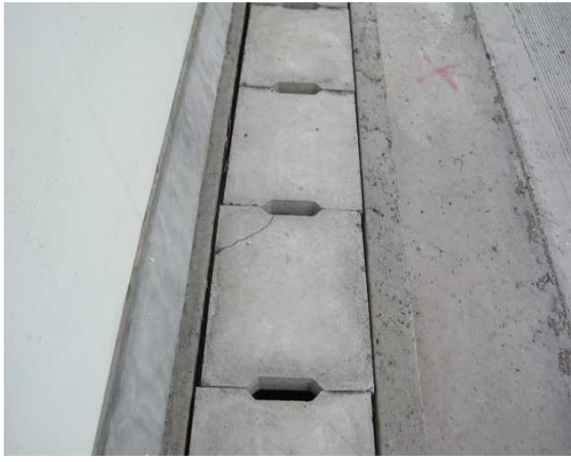
| 위 치 | STA 42.45k 공동구 | 위 치 | STA 42.54k 공동구 |

| 현 황 | 덮개 파손(1EA) | 현 황 | 파손(A=0.5m*0.3m) |

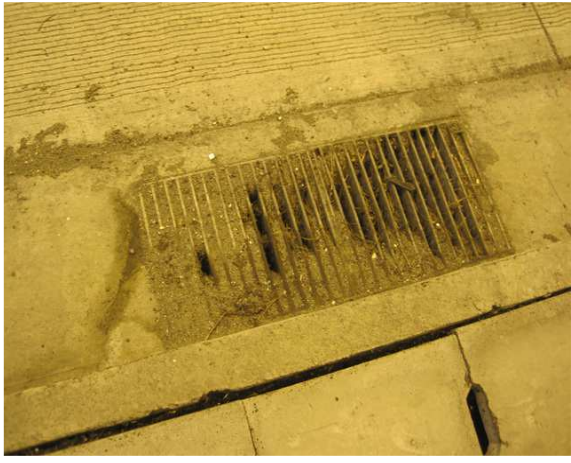
| 위 치 | STA 45.58k 배수시설 | 위 치 | STA 42.46k 포장부 |

| 현 황 | 배수구 막힘(1EA) | 현 황 | 마모(A=5.0m*10.0m) |

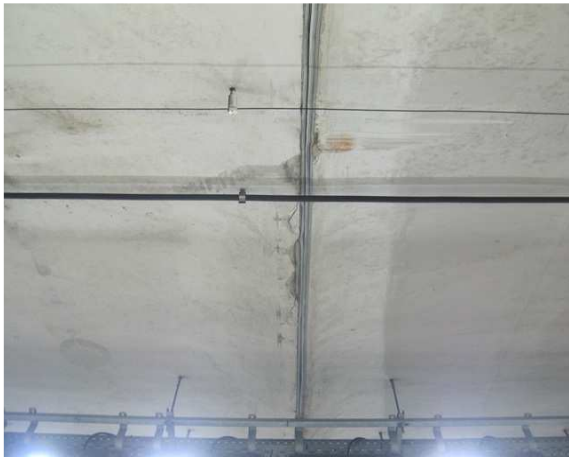
| 위 치 | STA 42.38k 라이닝 콘크리트 | 위 치 | STA 42.39k 라이닝 콘크리트 |

| 현 황 | 조인트부 들뜸 및 파손(A=0.2m*1.0m) | 현 황 | 조인트부 파손(A=0.1m*0.3m) |

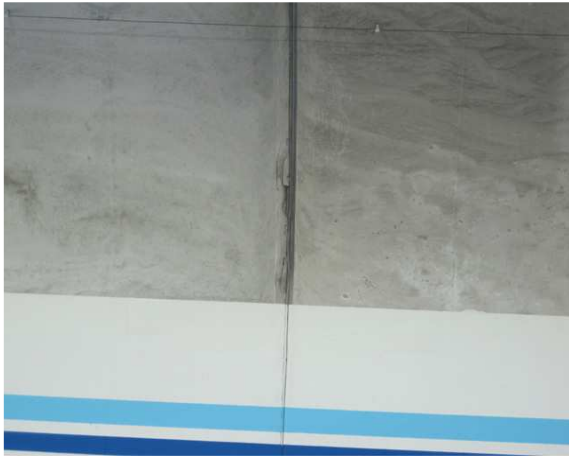
| 위 치 | STA 42.39k 라이닝 콘크리트 | 위 치 | STA 42.54k 측벽부 |

| 현 황 | 조인트부 파손(A=0.2m*1.0m) | 현 황 | 마감재 박락(A=0.4m*0.3m) |

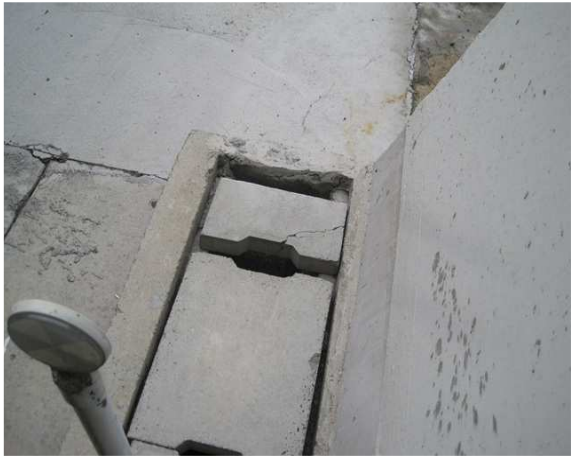
| 위 치 | STA 42.65k 공동구 | 위 치 | STA 42.44k 포장부 |

| 현 황 | 덮개 파손(1EA) | 현 황 | 스폴링 (A=0.1m*2.0m) |

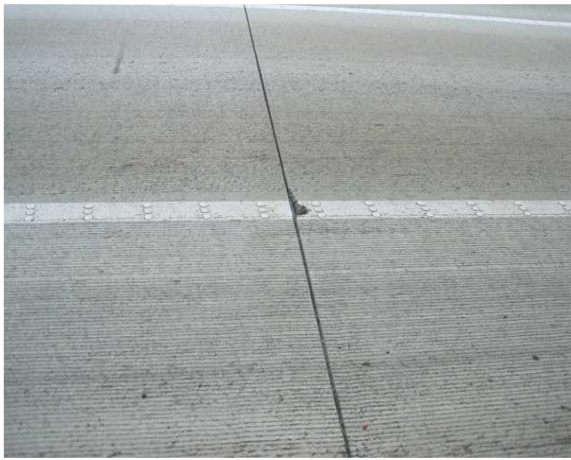
| 위 치 | STA 42.47k 포장부 | 위 치 | STA 42.32k 부대시설 |

| 현 황 | 스폴링 (A=0.1m*0.1m) | 현 황 | 텔리네이트 파손(1EA) |

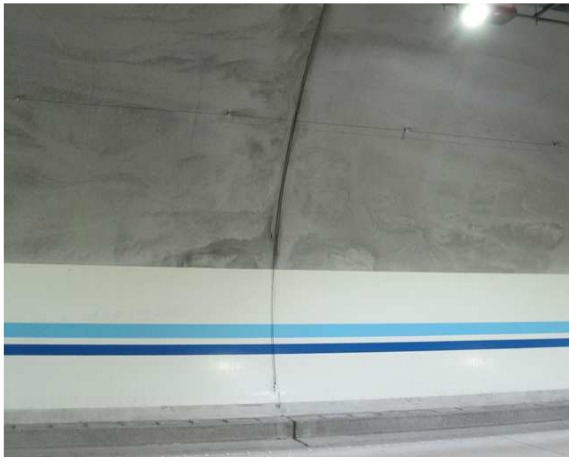
| 위 치 | STA 43.13k 라이닝 콘크리트 | 위 치 | STA 43.36k 라이닝 콘크리트 |

| 현 황 | 조인트부 들뜸 (A=0.2m*0.5m) | 현 황 | 조인트부 들뜸 (A=0.1m*0.3m) |

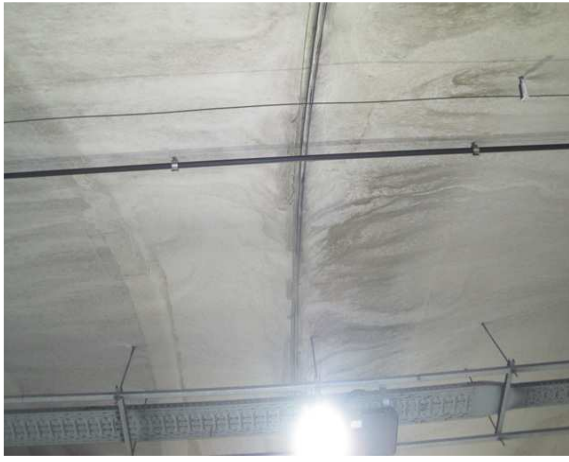
| 위 치 | STA 43.37k 라이닝 콘크리트 | 위 치 | STA 43.39k 라이닝 콘크리트 |

| 현 황 | 조인트부 들뜸 (A=0.1m*0.5m) | 현 황 | 조인트부 들뜸 (A=0.2m*0.3m) |

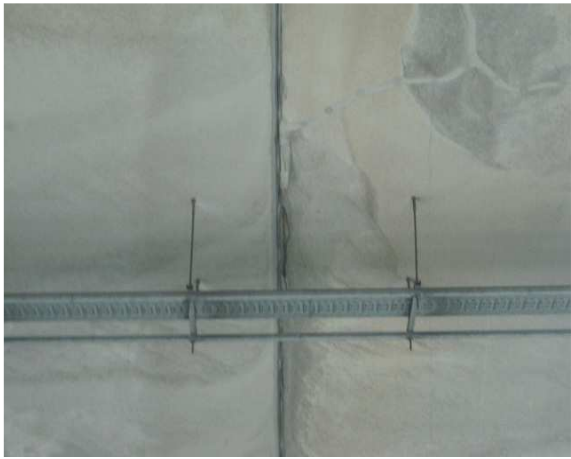
| 위 치 | STA 43.22k 라이닝 콘크리트 | 위 치 | STA 43.42k 라이닝 콘크리트 |

| 현 황 | 조인트부 들뜸 (A=0.1m*1.0m) | 현 황 | 조인트부 들뜸 (A=0.1m*0.5m) |

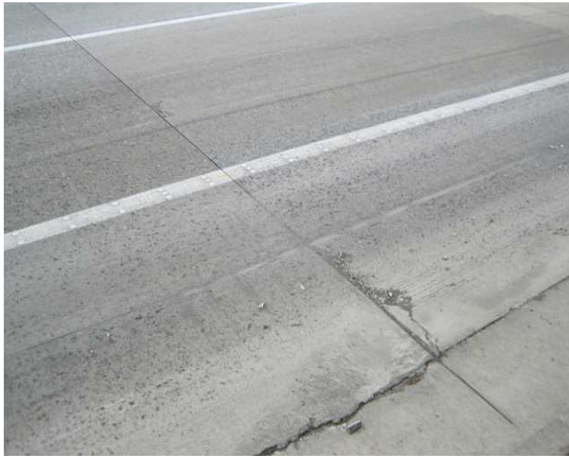
| 위 치 | STA 42.97k 포장부 | 위 치 | STA 43.14k 포장부 |

| 현 황 | 파손(A=0.1m*0.2m*2ea) | 현 황 | 스폴링(A=0.2m*0.3m) |
