시설물 정기안전점검용역  
상주영천고속도로

**상주영천고속도로 시설물 정기안전점검용역**

**보 고 서**

**< 옹벽편 >**

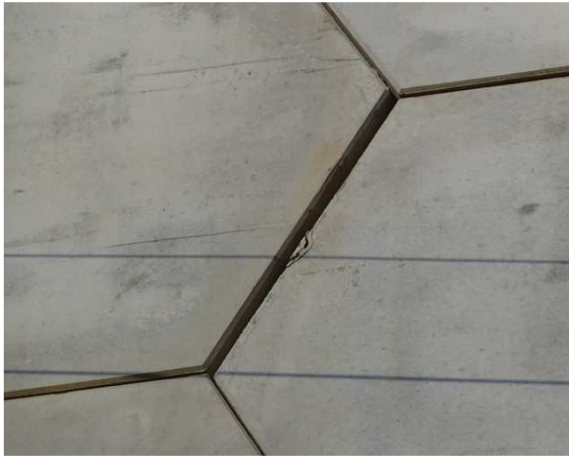
| 위 치 | STA 20.85k 패널 전면부 | 위 치 | STA 20.97k 패널 전면부 |
| 현 황 | 파손(A=0.1m*0.1m) | 현 황 | 파손(A=0.1m*0.1m) |

| 구 분 | 점검 결과 | 조치 필요사항 |
|---|---|---|
| 점검자 의견 | 패널식옹벽1에 대한 점검결과, 주요 손상으로는 패널 전면부 파손이 국부적으로 발생한 것으로 조사되었다. 기 발생한 손상부는 내구성 확보 차원의 보수가 필요할 것으로 판단된다. | |

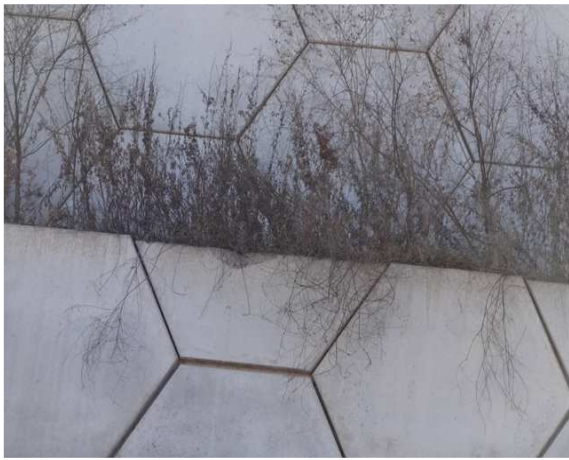
| 위 치 | STA 25.62k 패널 전면부 | 위 치 | STA 25.73k 패널 전면부 |
| 현 황 | 파손(A=0.2m*0.3m) | 현 황 | 파손(A=0.2m*0.3m) |

| 구 분 | 점검 결과 | 조치 필요사항 |
|---|---|---|
| 점검자 의견 | 패널식옹벽2에 대한 점검결과, 주요 손상으로는 패널 전면부 파손이 국부적으로 발생한 것으로 조사되었다. 기 발생한 손상부는 내구성 확보 차원의 보수가 필요할 것으로 판단된다. | |

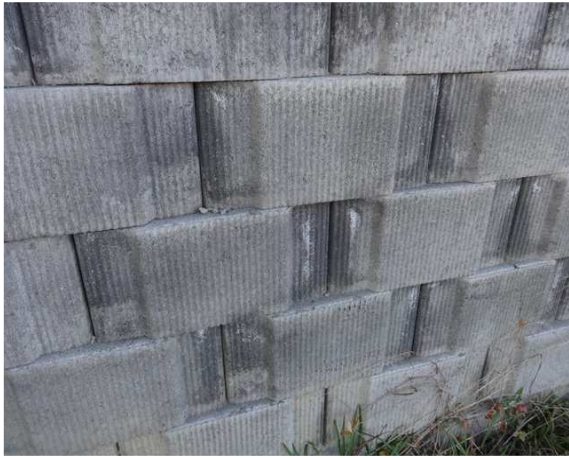
| 위 치 | STA 29.21k 블록 전면부 | 위 치 | STA 29.34k 배수로 |
| 현 황 | 백화(A=1.0m*1.0m) | 현 황 | 이물질 퇴적 |

| 구 분 | 점검 결과 | 조치 필요사항 |
|---|---|---|
| 점검자 의견 | 블럭식옹벽3에 대한 점검결과, 블럭 전면부 국부적인 백화현상 및 배수로 이물질 퇴적이 조사되었다. 기 발생한 손상의 경우 주의관찰 및 정비가 필요할 것으로 판단된다. | |

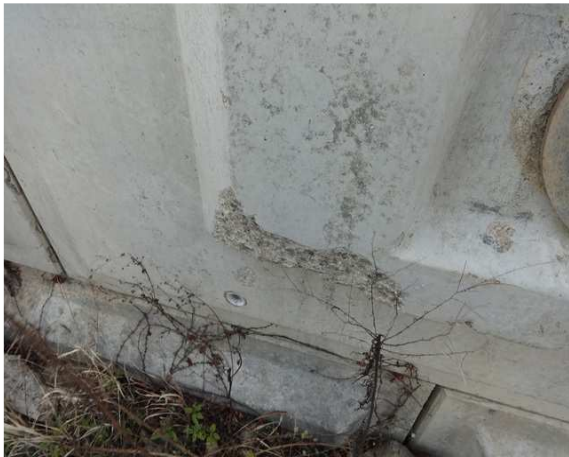
| 위 치 | STA 31.26k 패널 전면부 | 위 치 | STA 31.30k 패널 전면부 |

| 현 황 | 파손 (A=0.1m*0.3m) | 현 황 | 파손 (A=0.3m*0.3m) |

| 구 분 | 점검 결과 | 조치 필요사항 |
|---|---|---|
| 점검자 의견 | 패널식옹벽5에 대한 점검결과, 주요 손상으로는 패널 전면부 파손 및 앵커캡 파손이 국부적으로 발생한 것으로 조사되었다. 기 발생한 손상부는 내구성 확보 차원의 보수, 재설치 등의 조치가 필요하다. | |

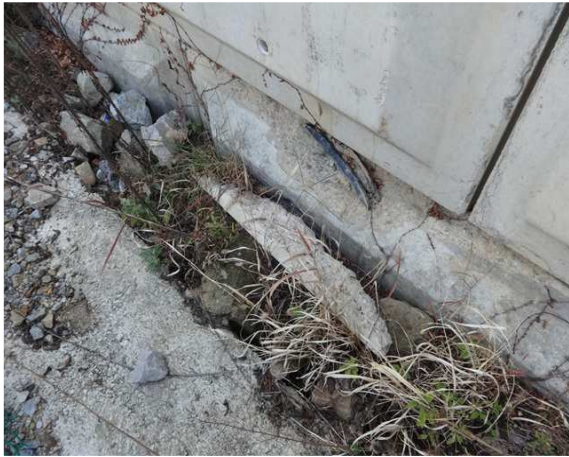
| 위 치 | STA 31.32k 패널 전면부 | 위 치 | STA 31.34k 패널 전면부 |

| 현 황 | 파손 (A=0.2m*1.0m) | 현 황 | 파손 (A=0.1m*0.1m) |

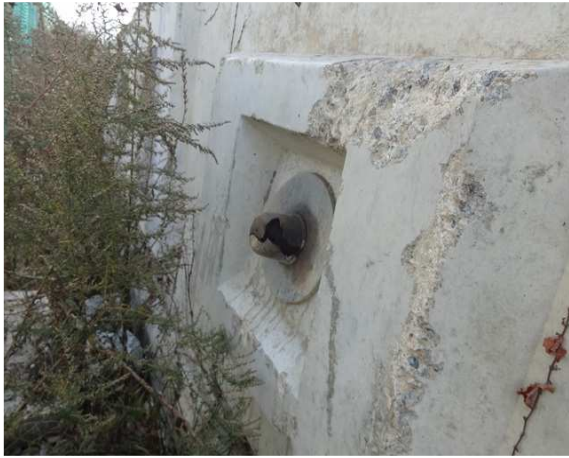
| 위 치 | STA 31.25k 패널 전면부 | 위 치 | STA 31.27k 패널 전면부 |

| 현 황 | 앵커캡 파손 | 현 황 | 앵커캡 파손 |

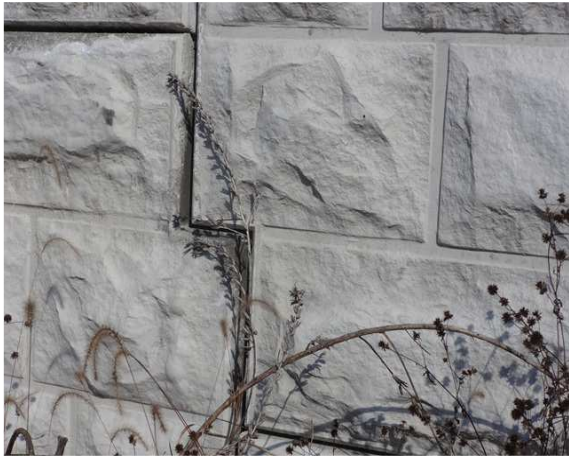
| 위 치 | 패널 전면부 | 위 치 | |

| 현 황 | 파손 보수 | 현 황 | |

| 구 분 | 점검 결과 | 조치 필요사항 |
|---|---|---|
| 점검자 의견 | 패널식옹벽7에 대한 점검결과, 기 손상인 패널 전면부 파손의 경우 보수를 실시하였으며, 현재 보수상태는 양호한 것으로 확인되었다. 그 외 추가 발생된 손상은 없는 것으로 조사되었으며, 전반적으로 양호한 상태이다. | |

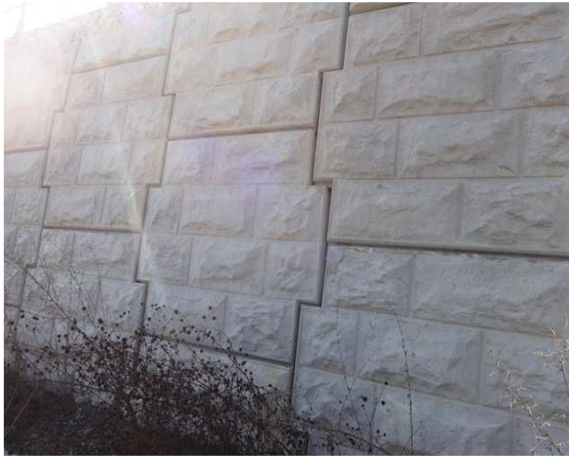
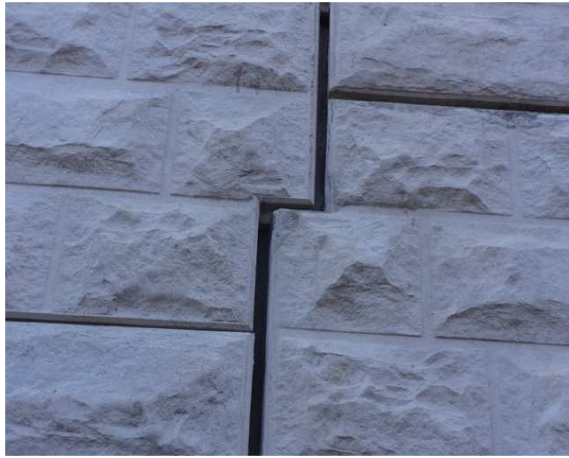
| 위 치 | 패널 전면부 | 위 치 | 패널 전면부 |

| 현 황 | 파손 보수 | 현 황 | 파손 보수 |

| 구 분 | 점검 결과 | 조치 필요사항 |
|---|---|---|
| 점검자 의견 | 패널식옹벽8에 대한 점검결과, 패널 전면부 식생 및 배수로 균열, 체수가 조사되었으며, 기존 손상인 패널 전면부 파손의 경우 보수를 실시하였으며 현재 보수 상태는 양호한 것으로 확인되었다. 미보수된 기 손상부는 구조물의 내구성 증진을 위한 조치가 필요할 것으로 판단된다. | |

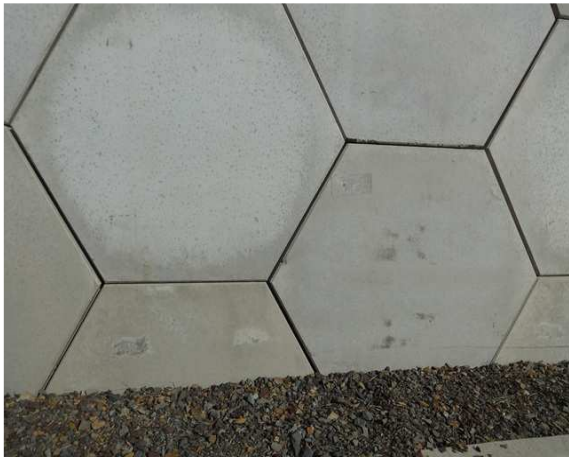
| 위 치 | STA 63.56k 패널 전면부 | 위 치 | STA 63.58k 패널 전면부 |

| 현 황 | 파손(A=0.1m*0.1m) | 현 황 | 파손(A=0.1m*0.1m) |

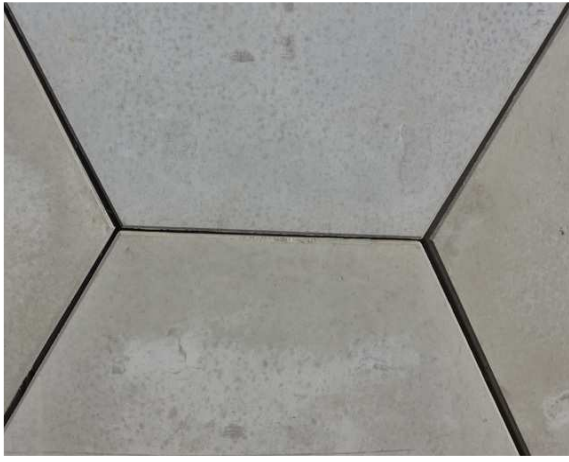
| 위 치 | STA 63.63k 패널 전면부 | 위 치 | STA 63.78k 배수시설 |

| 현 황 | 파손(A=0.1m*0.1m) | 현 황 | 유도배수관 하부 물받이 미설치 |

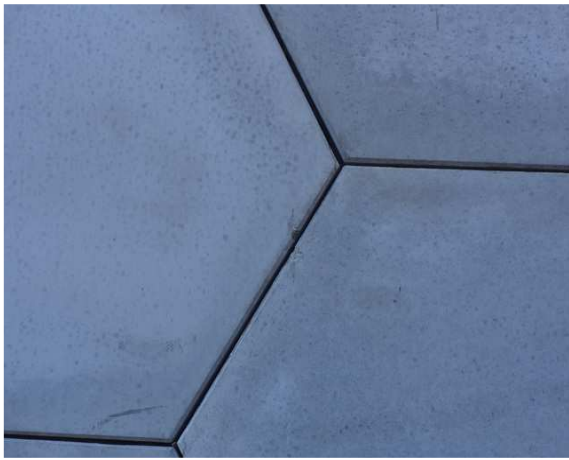
| 위 치 | STA 73.14k 패널 전면부 | 위 치 | STA 73.15k 패널 전면부 |

| 현 황 | 파손(A=0.1m*0.1m) | 현 황 | 파손(A=0.1m*0.1m) |

| 구 분 | 점검 결과 | 조치 필요사항 |
|---|---|---|
| 점검자 의견 | 패널식옹벽13에 대한 점검결과, 주요 손상으로는 패널 전면부 파손, 배수로 균열 및 파손이 국부적으로 발생한 것으로 조사되었다. 기 발생한 손상부는 내구성 확보 차원의 보수가 필요하다. | |

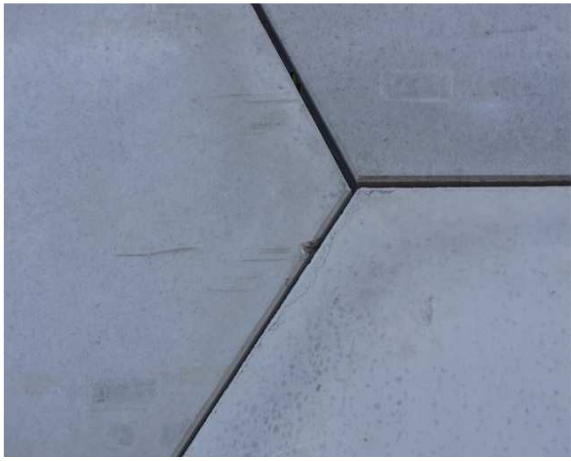
| 위 치 | STA 73.16k 패널 전면부 | 위 치 | STA 73.18k 패널 전면부 |

| 현 황 | 파손 (A=0.1m*0.1m) | 현 황 | 파손 (A=0.1m*0.2m) |

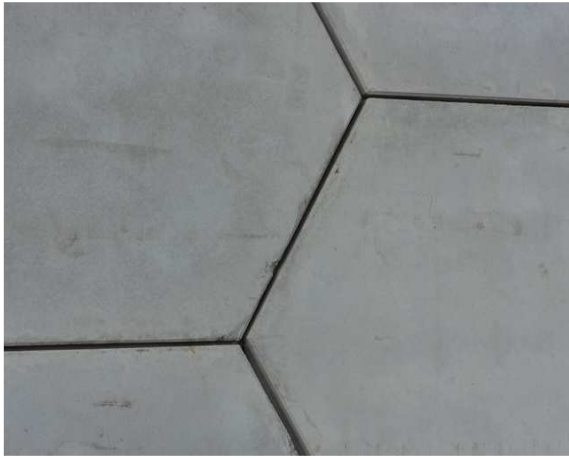
| 위 치 | STA 75.45k 패널 전면부 | 위 치 | STA 75.47k 패널 전면부 |
| 현 황 | 파손(A=0.1m*0.1m) | 현 황 | 파손(A=0.1m*0.1m) |

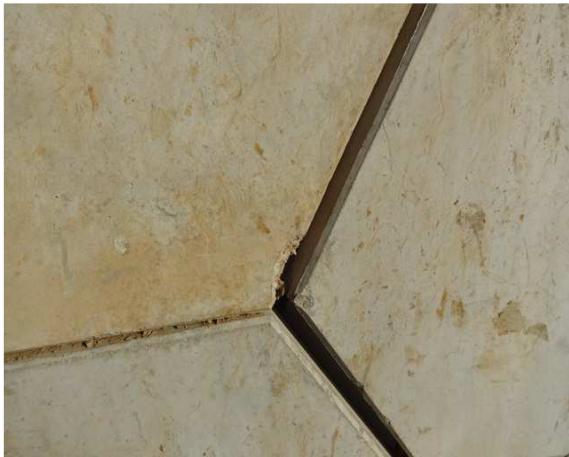
| 위 치 | STA 75.48k 패널 전면부 | 위 치 | STA 75.48k 패널 접합부 |
| 현 황 | 파손(A=0.1m*0.1m) | 현 황 | 보수부 재이격(L=1.5m) |

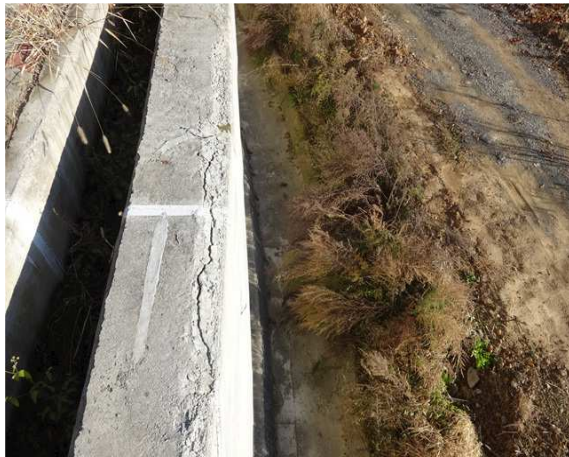
| 구 분 | 점검 결과 | 조치 필요사항 |
|---|---|---|
| 점검자 의견 | 패널식옹벽14에 대한 점검결과, 주요 손상으로는 패널 전면부 파손, 옹벽 상면 균열 및 파손, 배수로 파손 등이 조사되었다. 특히 기존 손상이었던 패널 접합부 이격 보수부의 경우 재이격이 발생된 것으로 확인되었으며, 조치가 필요할 것으로 판단된다. | |

| 구 분 | 점검 결과 | 조치 필요사항 |
|---|---|---|
| 옹벽 상태 | <ul style="list-style-type: none"> <li>· 패널 접합부 재이격 (L=4.5m, 3개소)</li> <li>· 상면 균열 (L=1.0m, 2개소)</li> <li>· 상면 파손 (A=0.3m*2.0m)</li> <li>· 패널 전면부 파손 (A=0.08m<sup>2</sup>, 7개소)</li> </ul> | 주입보수<br>균열보수<br>단면보수<br>단면보수 |

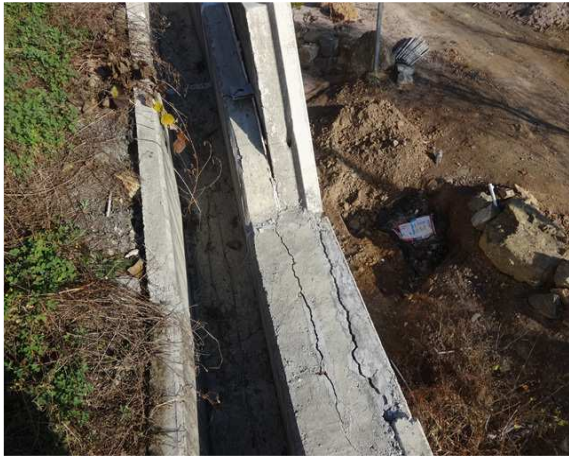
| 위 치 | STA 75.49k 패널 접합부 | 위 치 | STA 75.52k 배수로 |
| 현 황 | 보수부 재이격(L=1.5m) | 현 황 | 파손(A=0.2m*0.3m) |

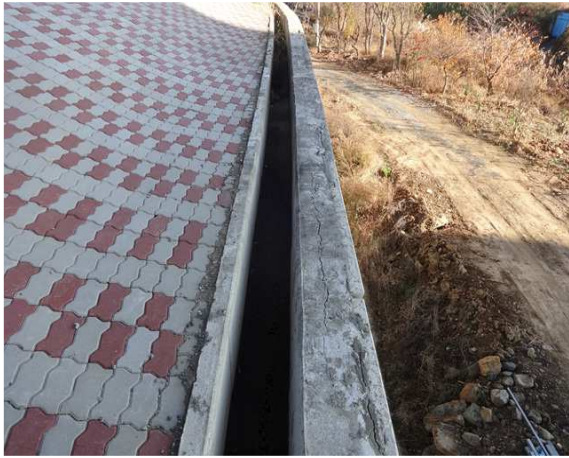
| 위 치 | STA 75.52k 옹벽 상면 | 위 치 | STA 75.52k 옹벽 상면 |
| 현 황 | 파손(A=0.3m*2.0m) | 현 황 | 파손(A=1.5m*0.2m) |

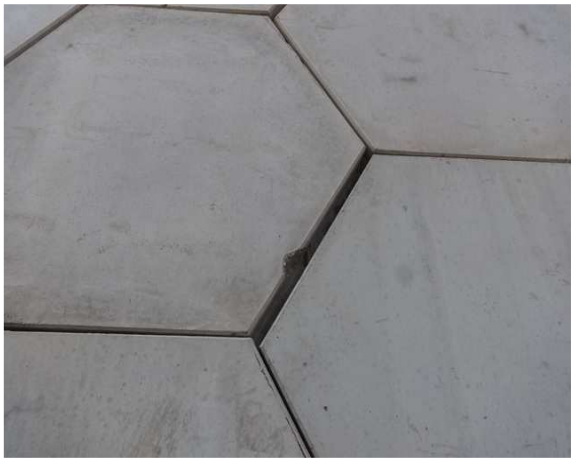
| 위 치 | STA 78.95k 패널 전면부 | 위 치 | STA 78.96k 패널 전면부 |
| 현 황 | 파손(A=0.1m*0.2m) | 현 황 | 파손(A=0.1m*0.1m) |

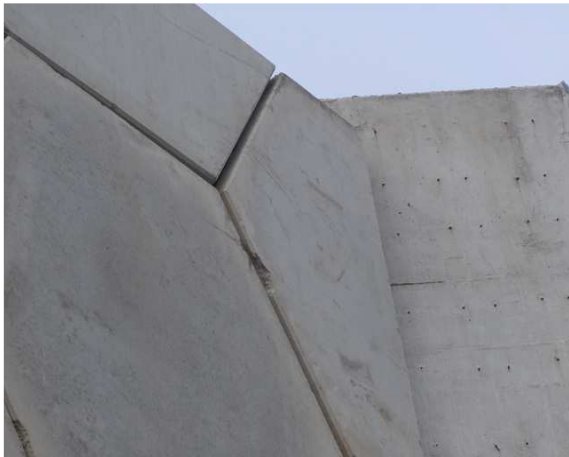
| 위 치 | STA 78.98k 패널 전면부 | 위 치 | STA 78.98k 패널 전면부 |
| 현 황 | 파손(A=0.1m*0.2m) | 현 황 | 파손(A=0.1m*0.2m) |

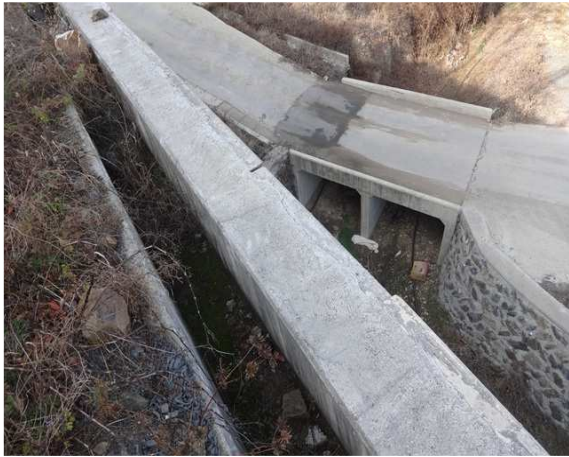
| 위 치 | STA 78.96k 옹벽 상면 | 위 치 | STA 78.96k 옹벽 상면 |
| 현 황 | 들뜸(A=0.2m*0.3m) | 현 황 | 들뜸(A=0.2m*0.3m) |
