# 7. 월가교

### 7.1 시설물의 개요

본 시설물은 경상북도 구미시 도개면 동산리(상주영천고속도로 3.538~3.644km)에 위치한 교량으로서 총 연장 105.0m, 폭 24.3m, 왕복 4차로로 시공되어 있다.

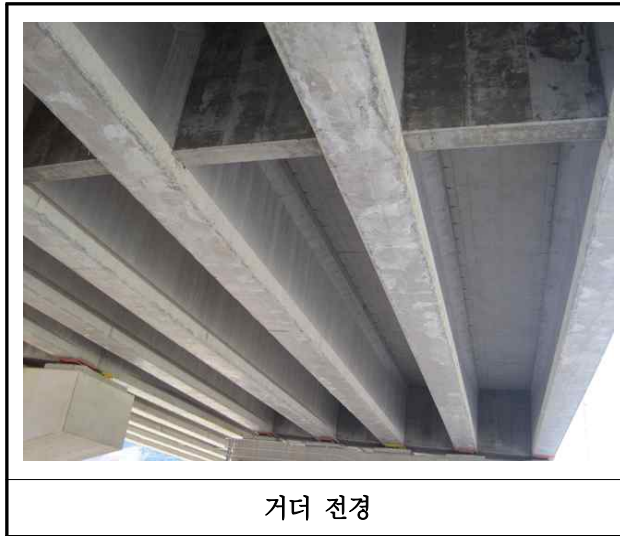
【사진 7.3.4】 거더 전경

- 거더에 대한 현장조사 결과 안전성에 영향을 미칠만한 손상이 없는 양호한 상태로 확인되었다.

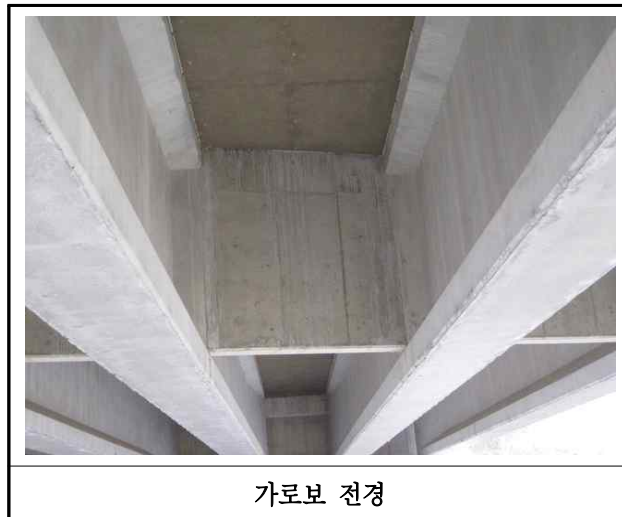
【사진 7.3.6】 가로보 전경

- 가로보에 대한 현장조사 결과 손상이 없는 양호한 상태로 확인되었다.

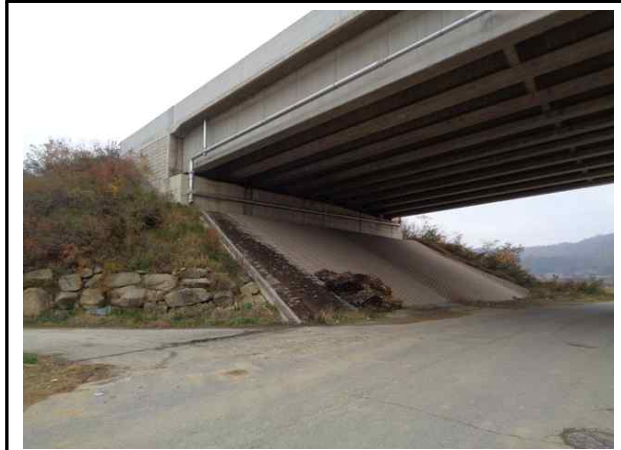
【사진 7.3.8】 교대 전경

- 교대 A1, A2에 대한 외관조사 결과, 손상이 없는 양호한 상태로 확인되었다.

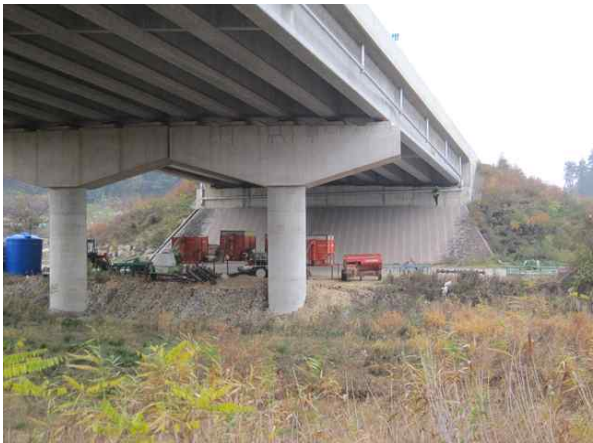
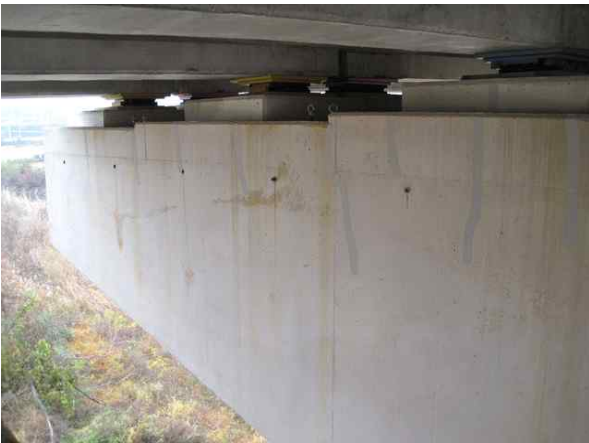
【사진 7.3.11】 교각 손상현황

| <p>P1 상태양호</p> | <p>P2 코핑부 상태양호</p> |

- 교각의 외관조사 결과, 손상이 없는 양호한 상태로 확인되었고, 교대는 주기적인 점검을 통한 신규 손상의 발생여부 확인 등의 유지관리가 필요할 것으로 사료된다.

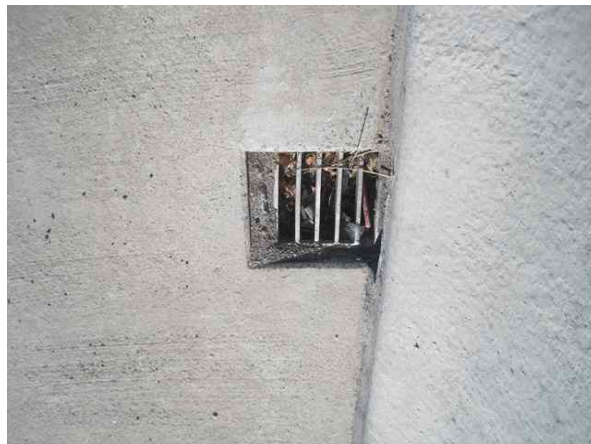
【사진 7.3.22】 배수시설 손상현황

배수시설 상태양호

- 배수구는 현재 전반적으로 양호한 상태이며, 주기적인 점검을 통한 손상의 발생 여부 확인 등의 유지관리가 요구되며, 배수구는 정기적으로 정비 등의 조치가 필요하다.

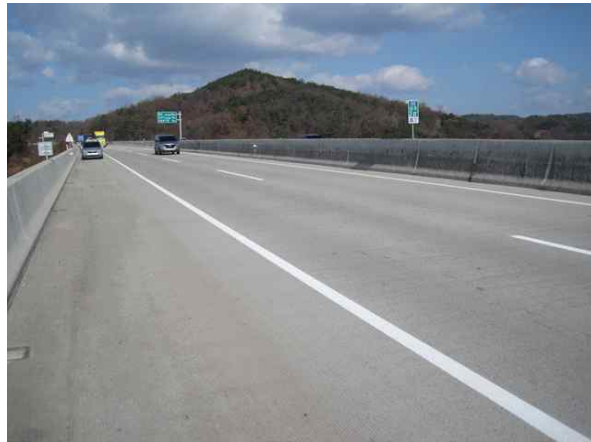
- 현장조사 결과, 손상이 없는 양호한 상태로 확인되었다.

교면포장 상태양호

【사진 7.3.20】 교면포장 손상현황

- 교면포장의 본선은 양호한 상태이고, 교면포장은 주기적인 점검을 통한 손상의 발생여부 확인 등의 유지관리가 필요할 것으로 판단된다.
