# **1, 2 종 시 설 물 하 자 보 고 서**

**< 8공구 >**

**2021. 06**

**상주영천고속도로주식회사**

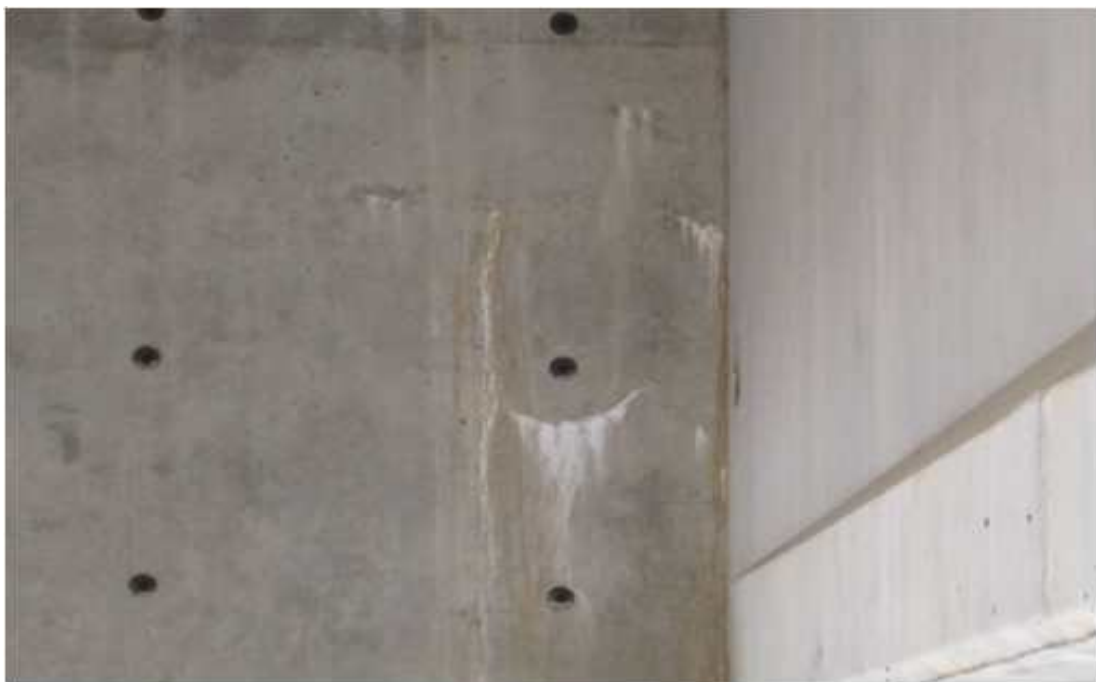
| 사진번호 | 8-BR26-4 | 위 치 | 창정교(8공구) 상주방향 |

| 내 용 | 가로보 S3 백태 A=0.30㎡ | | |

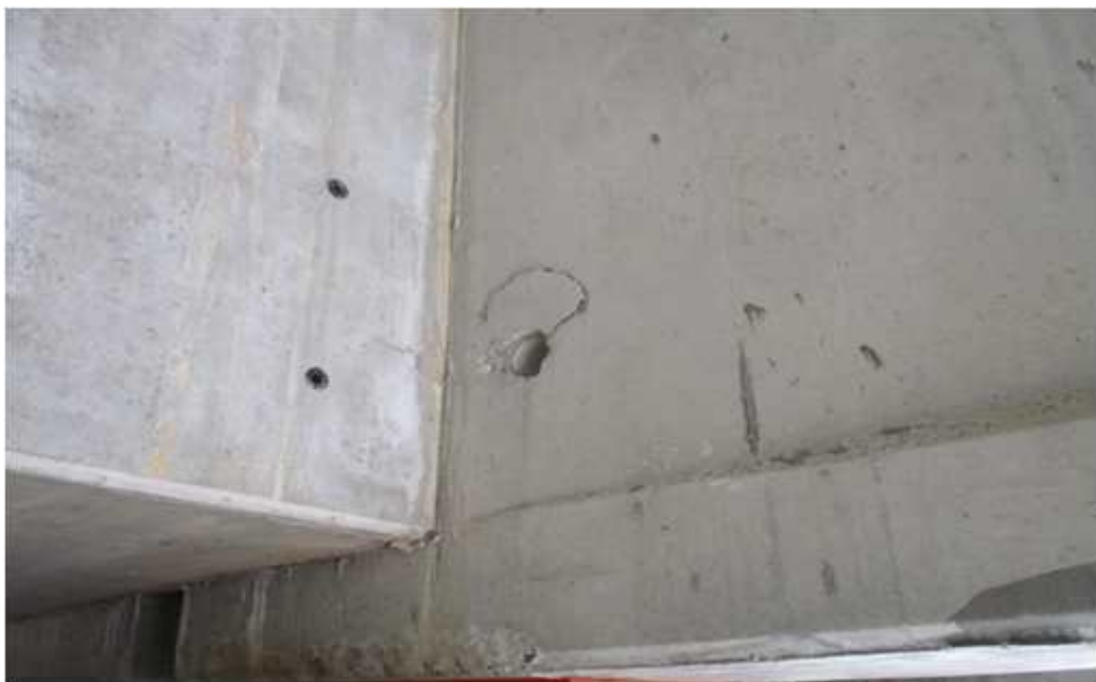
| 사진번호 | 8-BR27-6 | 위 치 | 중들교(8공구) 영천방향 |

| 내 용 | 거더 S2, S3 인양홀 박리, 박락 A=0.28㎡ | | |
