# **1, 2 종 시 설 물 하 자 보 고 서**

**< 10공구 >**

**2021. 06**

**상주영천고속도로주식회사**

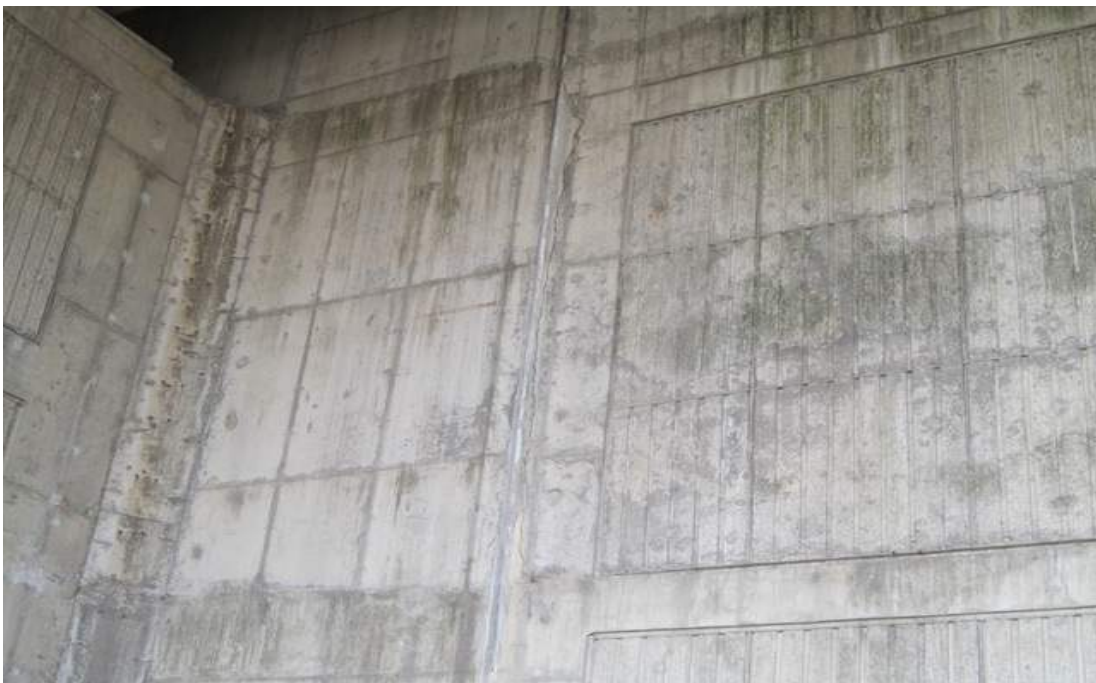
| 사진번호 | 10-BR37-6 | 위 치 | 단포교(10공구) 상주방향 |

| 내 용 | 교대 A1 들뜸 A=1.80㎡ | | |

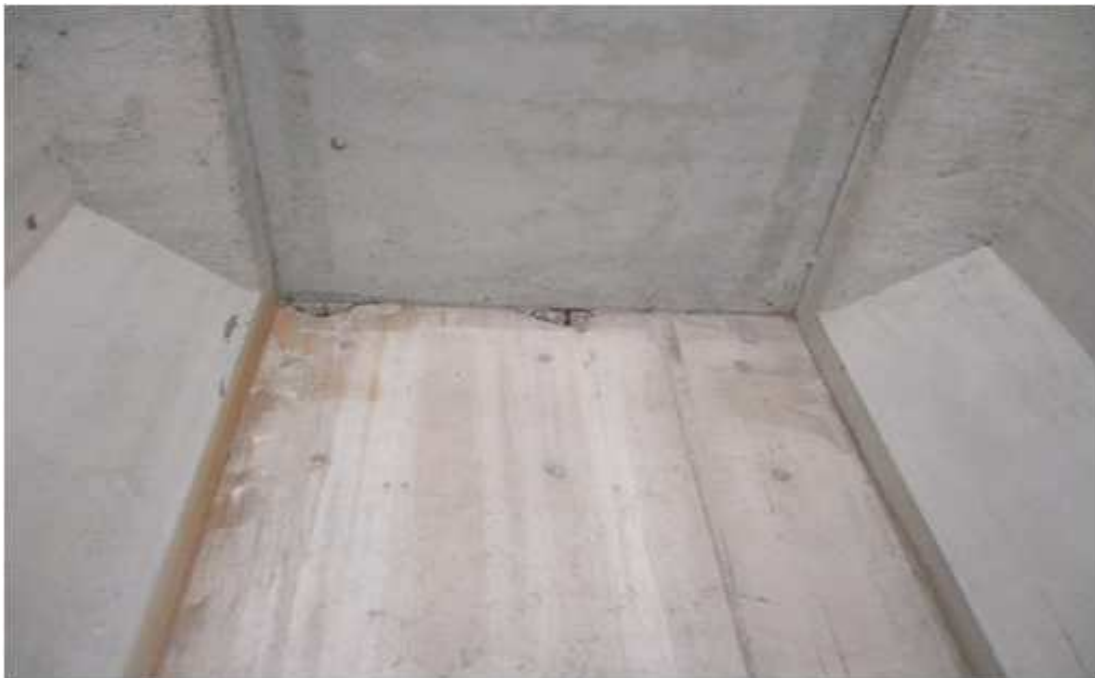
| 사진번호 | 10-BR37-10 | 위 치 | 단포교(10공구) 영천방향 |

| 내 용 | 가로보 S1 박락 및 철근노출 A=0.24㎡ | | |

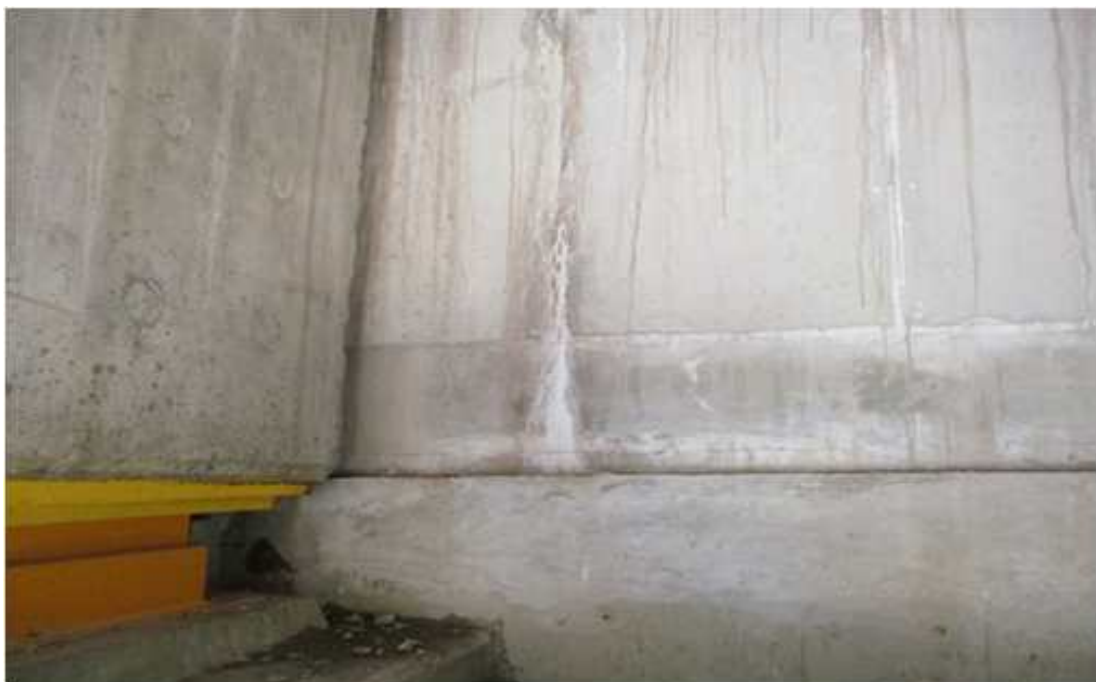
| 사진번호 | 10-BR38-8 | 위 치 | 대성교(10공구) 영천방향 |

| 내 용 | 교대 A1 백태 A=0.18㎡ | | |

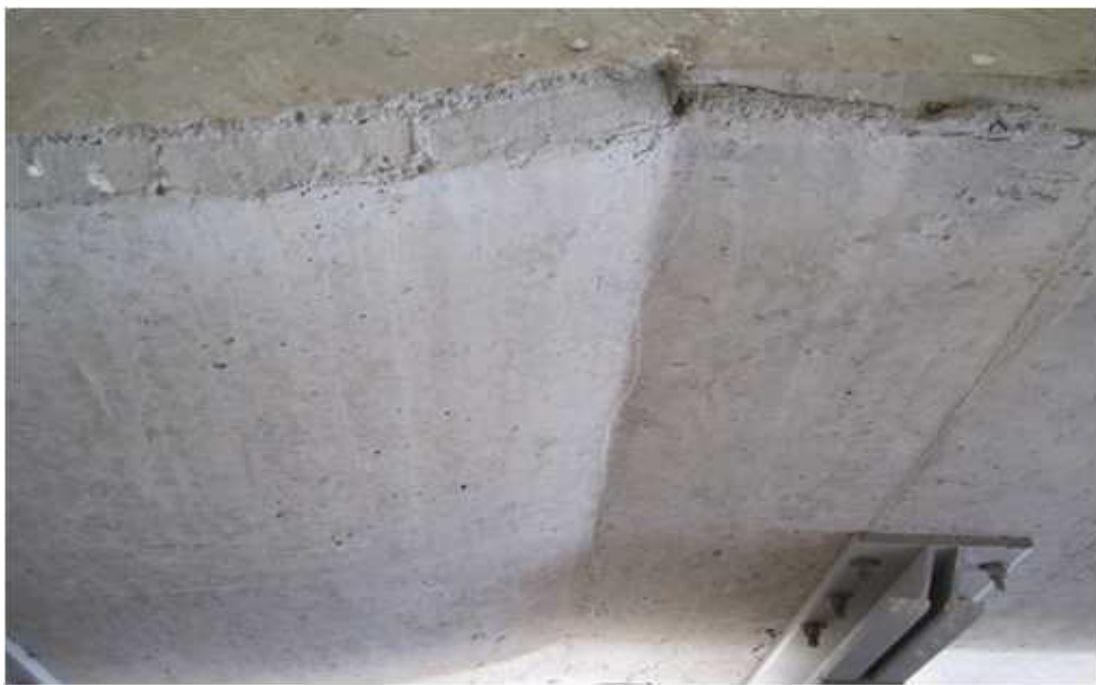
| 사진번호 | 10-BR40-6 | 위 치 | 반정교(10공구) 상주방향 |

| NO | 시설물명 | 방향 | 시설물<br>번호 | 위치 | 부재 | 내용 | 단<br>위 | 수량 | 하자<br>담보<br>책임<br>기간 | 조<br>치<br>방법 | 발생 | 공<br>종 | 하자형태 | 사진<br>번호 | 종<br>별 |
|---|---|---|---|---|---|---|---|---|---|---|---|---|---|---|---|
| 45 | 반정교<br>(10공구) | 상주 | BR40 | P5 | 교각 | 재료분리 | m <sup>2</sup> | 2.40 | 7 | 하자 | 2019하 | 교량 | 콘크리트<br>손상 | 6 | 1종 |

| 내 용 | 교각 P5 재료분리 A=2.40㎡ | | |

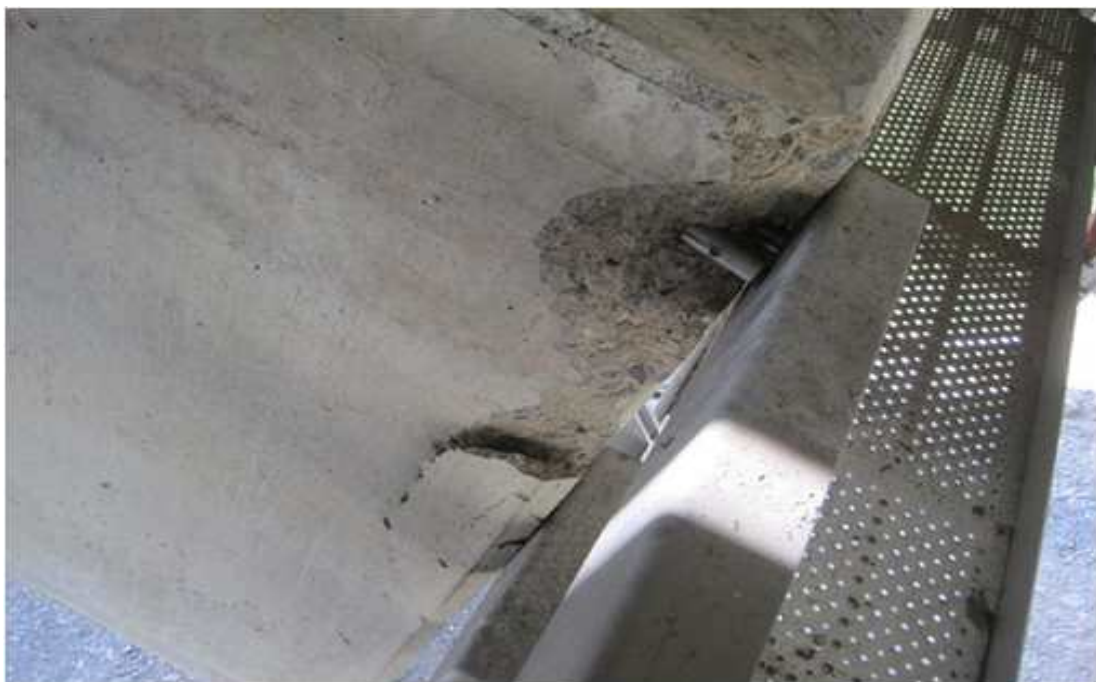
| 사진번호 | 10-BR40-12 | 위 치 | 반정교(10공구) 영천방향 |

| 내 용 | 교각 P5 파손 A=0.20㎡ | | |

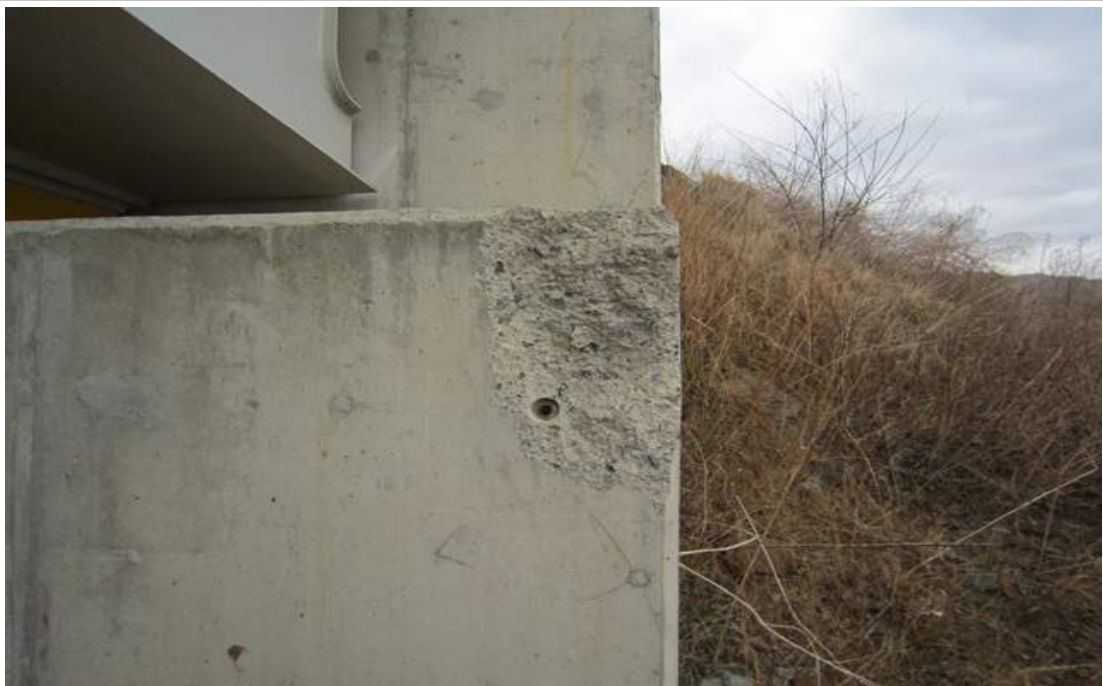
| 사진번호 | 10-BR42-2 | 위 치 | 영천JCT<br>Ramp-B교(10공구) |

| 내 용 | 교대 A1 박리 및 박락 A=2.45㎡ | | |
