# 기 타 종 교 랑 하 자 보 고 서

2021. 06

상주영천고속도로주식회사

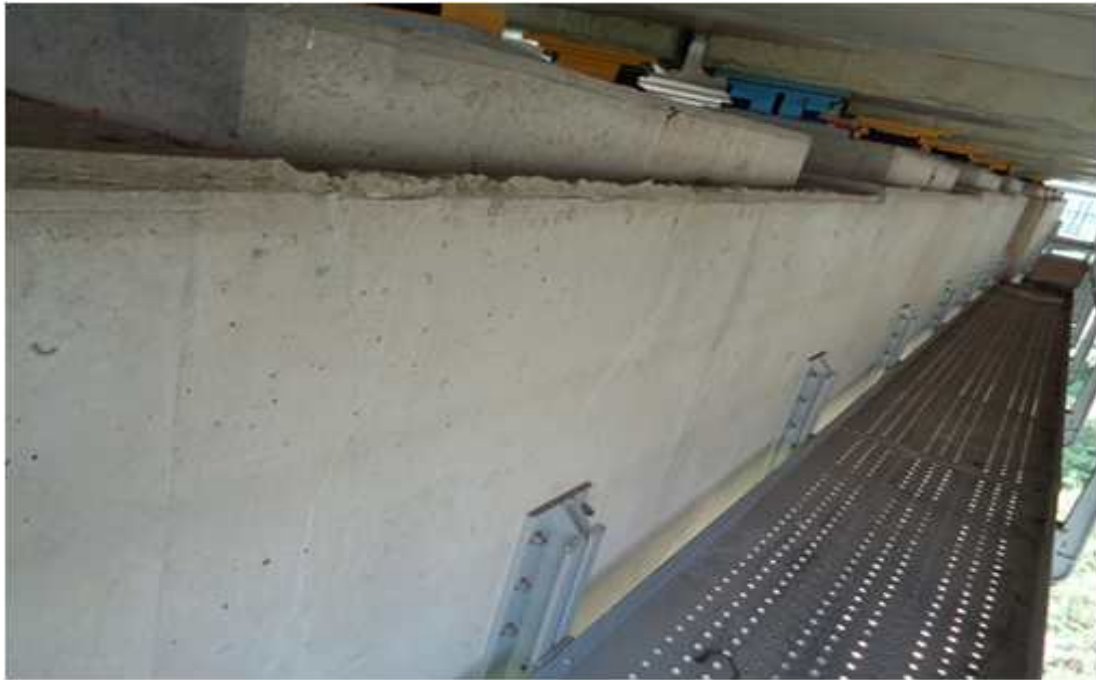
| 사진번호 | 1-1 | 위 치 | 승곡교 상주방향, 영천방향 |

| NO | 시설물명 | 방향 | 시설물<br>번호 | 위치 | 부재 | 내용 | 단<br>위 | 수<br>량 | 하<br>자<br>담<br>보<br>책<br>임<br>기<br>간 | 조<br>치<br>방<br>법 | 발<br>생 | 공<br>종 | 하<br>자<br>형<br>태 | 사<br>진<br>번<br>호 | 종<br>별 |
|---|---|---|---|---|---|---|---|---|---|---|---|---|---|---|---|
| 1 | 승곡교 | 상주<br>영천 | - | P1<br>STA0.05k | 교각 | 균열 | m | 23.00 | 7 | 하자 | 2019하 | 교량 | 균열0.3<br>mm이상 | 1 | 기타종 |

| 내 용 | STA 0.05k 교각 P1 코핑부 균열 (cw=0.3mm이상) | | |

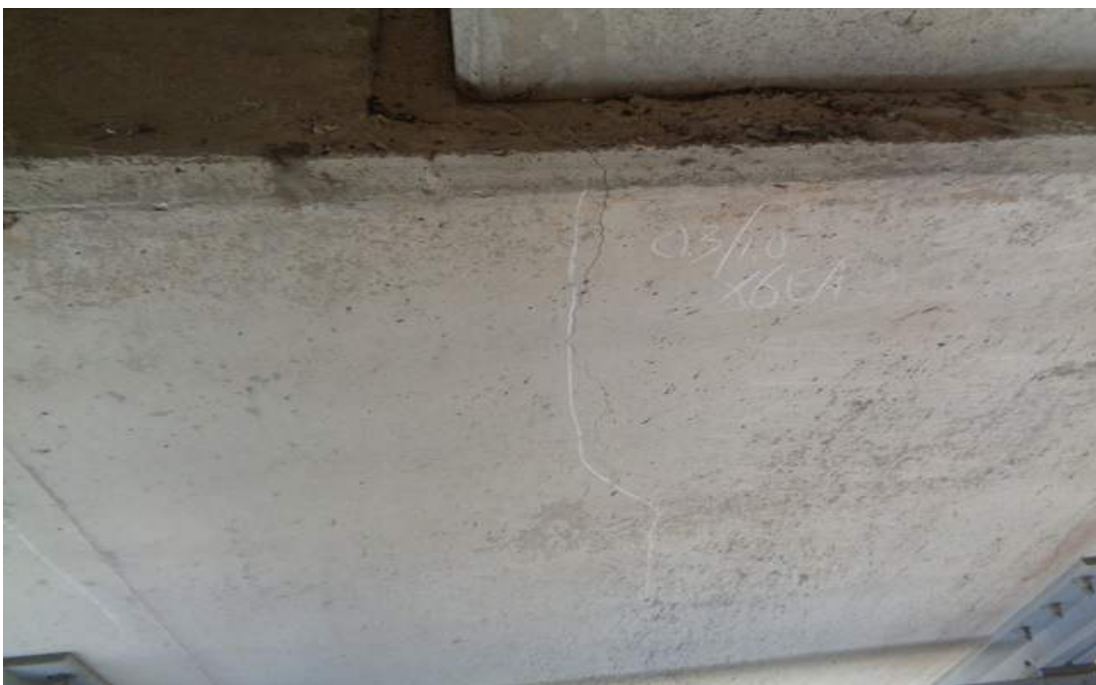
| 사진번호 | 1-2 | 위 치 | 승곡교 상주방향, 영천방향 |

| NO | 시설물명 | 방향 | 시설물<br>번호 | 위치 | 부재 | 내용 | 단<br>위 | 수<br>량 | 하<br>자<br>담<br>보<br>책<br>임<br>기<br>간 | 조<br>치<br>방<br>법 | 발<br>생 | 공<br>종 | 하<br>자<br>형<br>태 | 사<br>진<br>번<br>호 | 종<br>별 |
|---|---|---|---|---|---|---|---|---|---|---|---|---|---|---|---|
| 2 | 승곡교 | 상주<br>영천 | - | P2<br>STA0.08k | 교각 | 균열 | m | 23.00 | 7 | 하자 | 2019하 | 교량 | 균열0.3<br>mm이상 | 2 | 기타종 |

| 내 용 | STA 0.08k 교각 P2 코핑부 균열 (cw=0.3mm이상) | | |

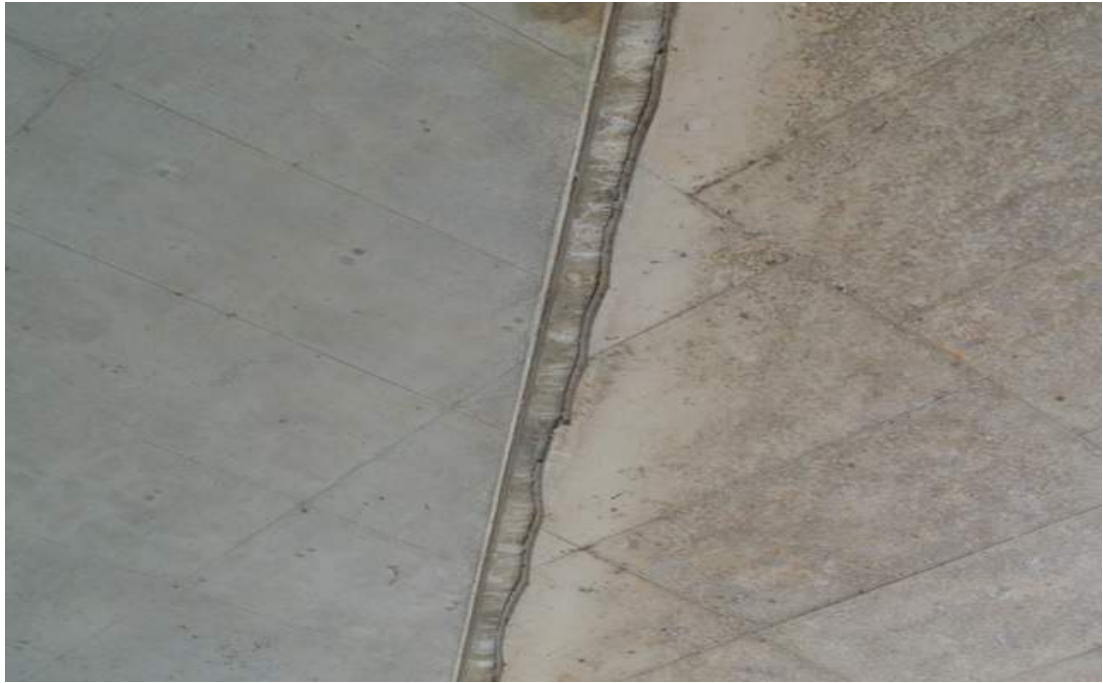
| 사진번호 | 1-1 | 위 치 | 낙동JCT R-G교 |

| 내 용 | 낙동JCT연결로 바닥판하면 S1 백태 A=0.50㎡ | | |

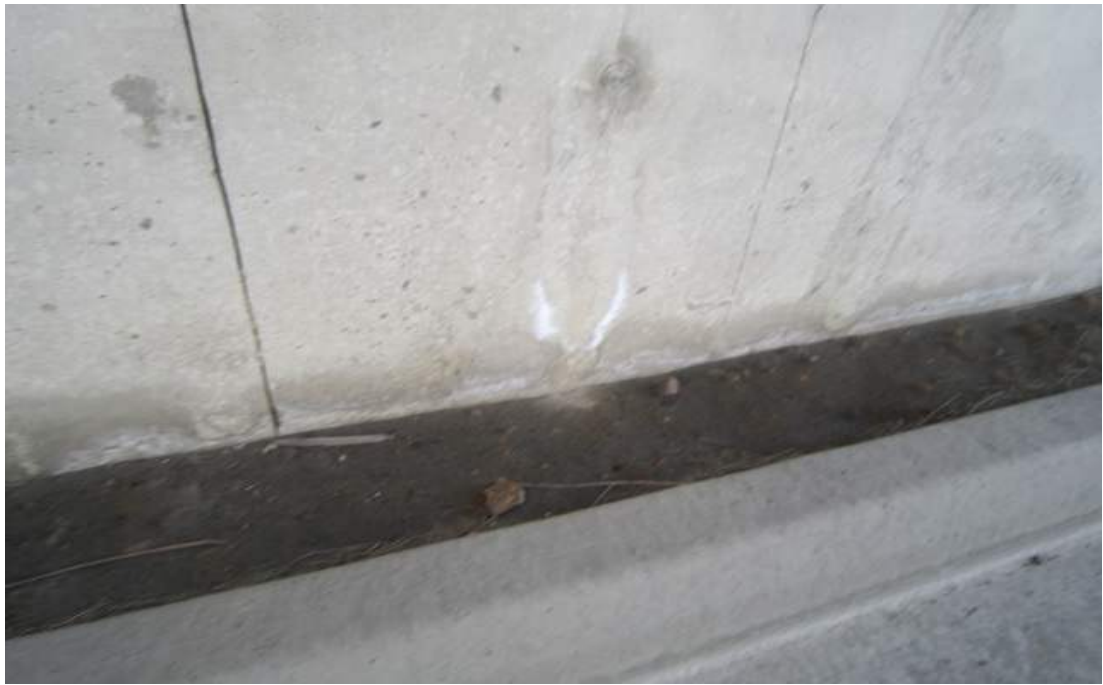
| 사진번호 | 1-1 | 위 치 | 상촌생태육교 |

| 내 용 | 영천방향 교대 A 백태 A=0.15㎡ | | |

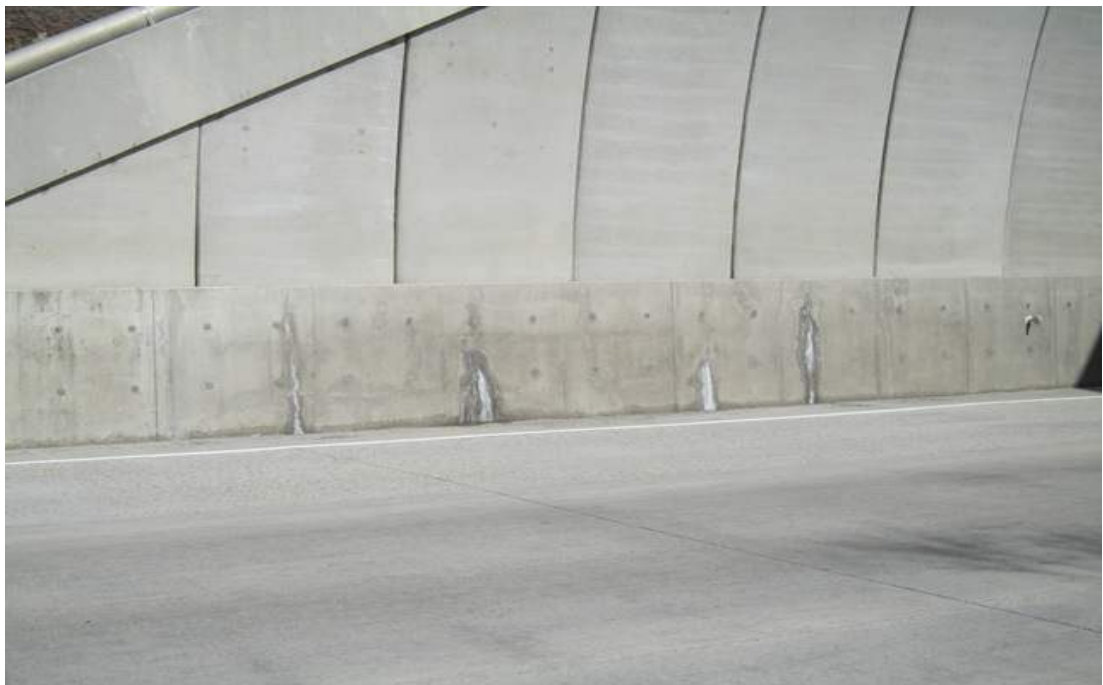
| 사진번호 | 1-1 | 위 치 | 상촌생태육교 |

| 내 용 | 영천방향 교각 P 백태 A=1.00㎡ | | |

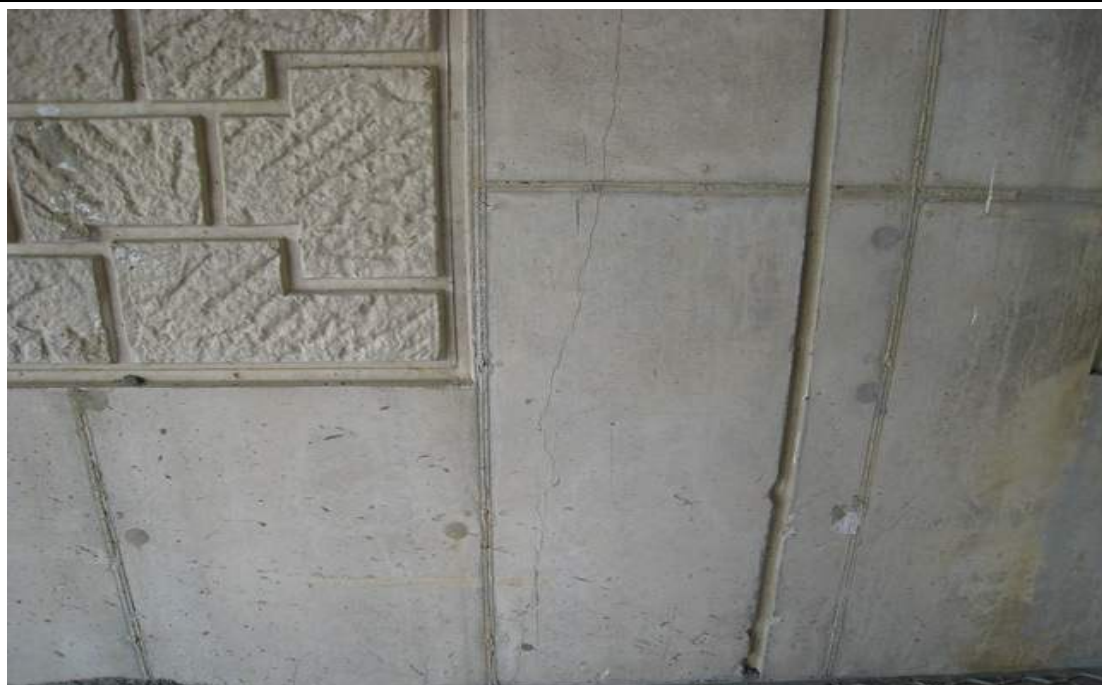
| 사진번호 | 2-2 | 위 치 | 도개IC교 영천방향 |

| NO | 시설물명 | 방향 | 시설물<br>번호 | 위치 | 부재 | 내용 | 단위 | 수량 | 하자<br>담보<br>책임<br>기간 | 조치<br>방법 | 발생 | 공종 | 하자형태 | 사진<br>번호 | 종별 |
|---|---|---|---|---|---|---|---|---|---|---|---|---|---|---|---|
| 5 | 도개IC교 | 영천 | - | S1<br>STA12.10k | 교대 | 균열 | m | 1.50 | 7 | 하자 | 2021상 | 교량 | 균열0.3<br>mm이상 | 1 | 기타종 |

| 내 용 | STA 12.10k 도개IC진출로 교대 A1 (cw=0.3mm이상) | | |

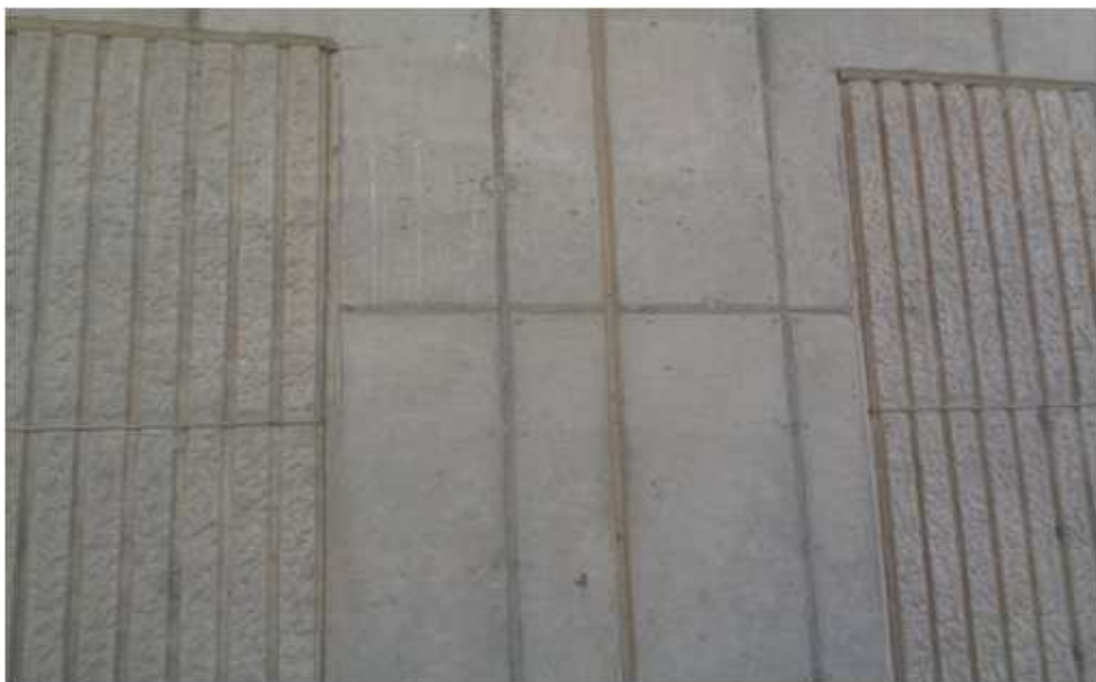
| 사진번호 | 2-2 | 위 치 | 도개IC R-D교 |

| NO | 시설물명 | 방향 | 시설물<br>번호 | 위치 | 부재 | 내용 | 단위 | 수량 | 하자<br>담보<br>책임<br>기간 | 조치<br>방법 | 발생 | 공종 | 하자형태 | 사진<br>번호 | 종별 |
|---|---|---|---|---|---|---|---|---|---|---|---|---|---|---|---|
| 12 | 도개IC<br>R-D교 | - | - | A2<br>도개IC | 교대 | 균열 | m | 7.00 | 7 | 하자 | 2019상 | 교량 | 균열0.3<br>mm이상 | 2 | 기타종 |

| 내 용 | 도개IC진출로 교대 A2 균열 (cw=0.3mm이상) | | |

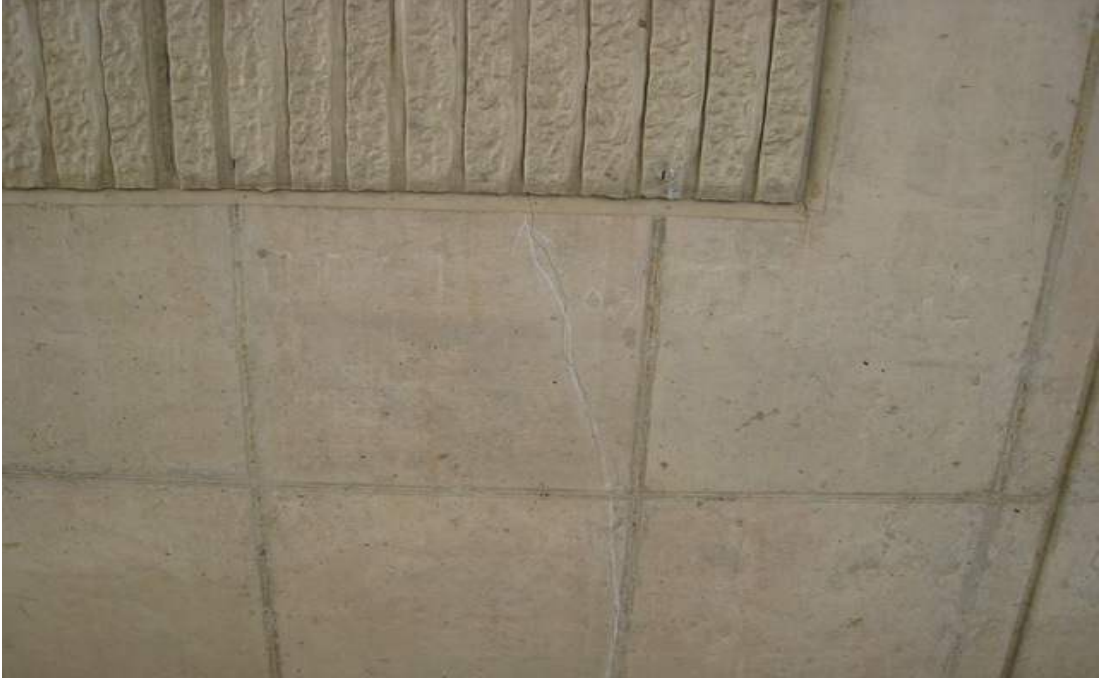
| 사진번호 | 2-1 | 위 치 | 도개IC R-E교 |

| NO | 시설물명 | 방향 | 시설물<br>번호 | 위치 | 부재 | 내용 | 단위 | 수량 | 하자<br>담보<br>책임<br>기간 | 조치<br>방법 | 발생 | 공종 | 하자형태 | 사진<br>번호 | 종별 |
|---|---|---|---|---|---|---|---|---|---|---|---|---|---|---|---|
| 14 | 도개IC<br>R-E교 | - | - | A1<br>도개IC | 교대 | 균열 | m | 4.00 | 7 | 하자 | 2019하 | 교량 | 균열0.3<br>mm이상 | 1 | 기타종 |

| 내 용 | 도개IC진출로 교대 A1 균열 (cw=0.3mm이상) | | |

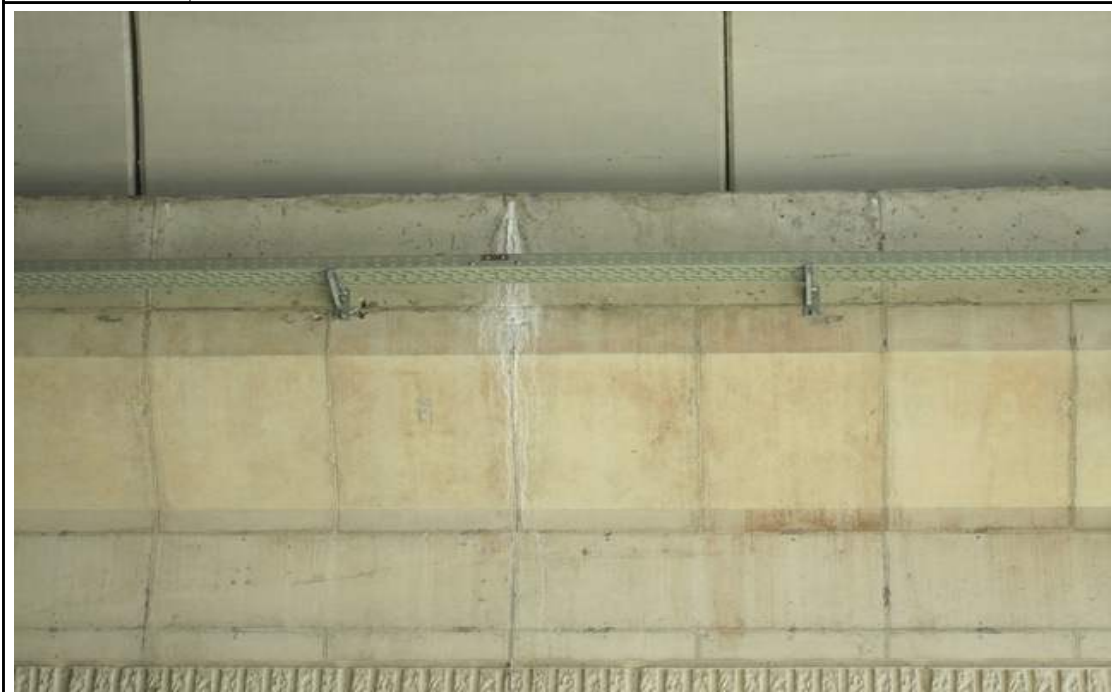
| 사진번호 | 2-2 | 위 치 | 일선육교 영천방향 |

| 내 용 | STA 15.18k 교대 P1 백태 A=2.00㎡ | | |

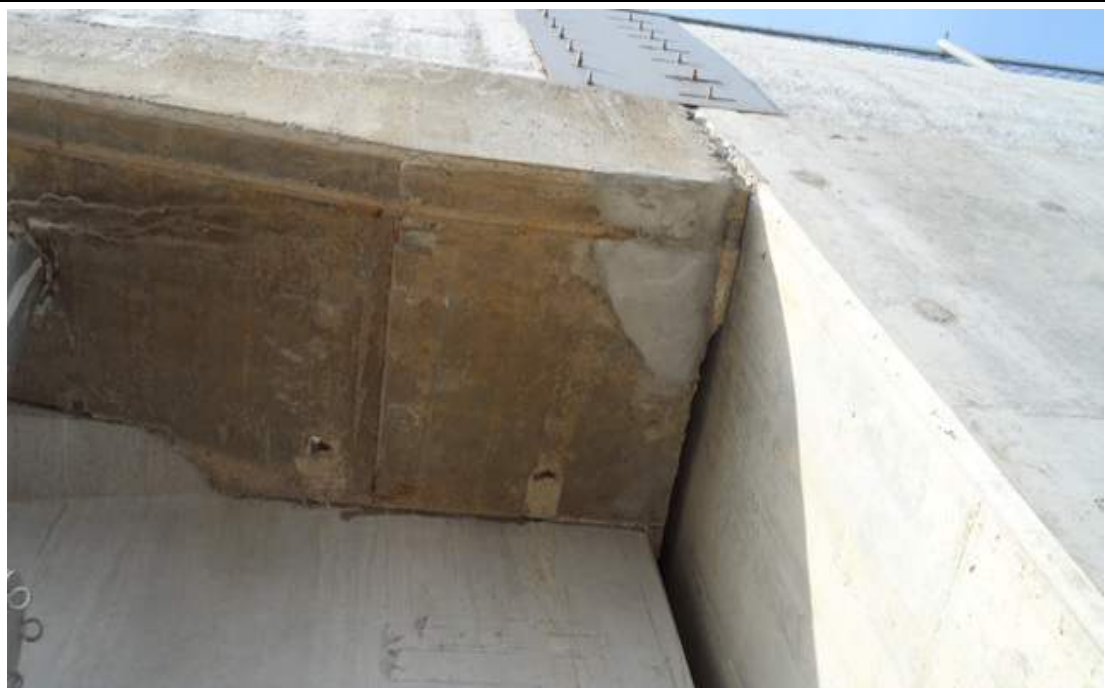
| 사진번호 | 6-2 | 위 치 | 동군위IC교 상주방향 |

| 내 용 | STA 52.30k 바닥판하면 S1 박락 A=0.25㎡ 보수 | | |

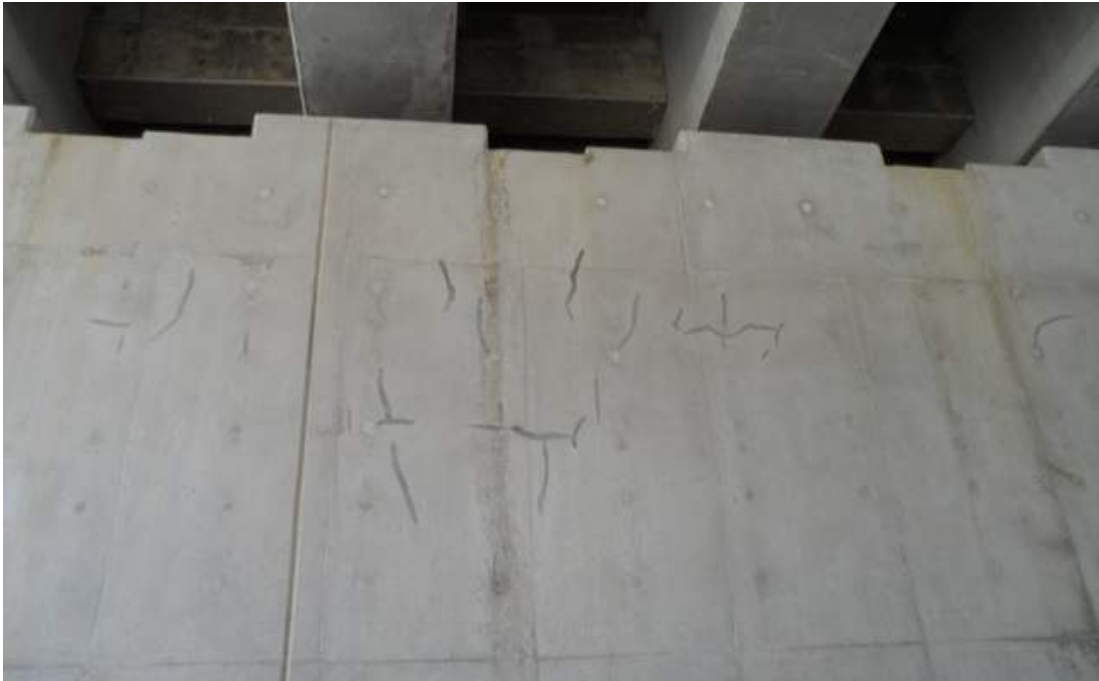
| 사진번호 | 6-3 | 위 치 | 동군위IC교 상주방향, 영천방향 |

| 내 용 | STA 52.33k 교대 A2 망상균열 A=20.00㎡ 보수 | | |

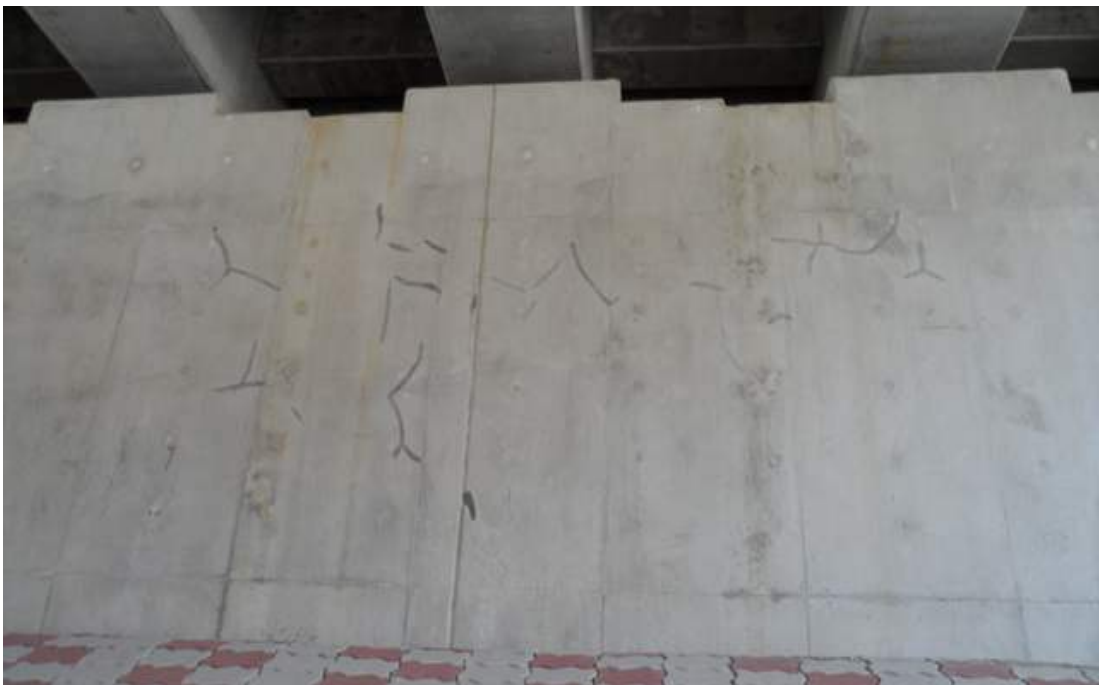
| 사진번호 | 6-4 | 위 치 | 동군위IC교 상주방향, 영천방향 |

| 내 용 | STA 52.33k 교대 A2 망상균열 A=20.00㎡ 보수 | | |

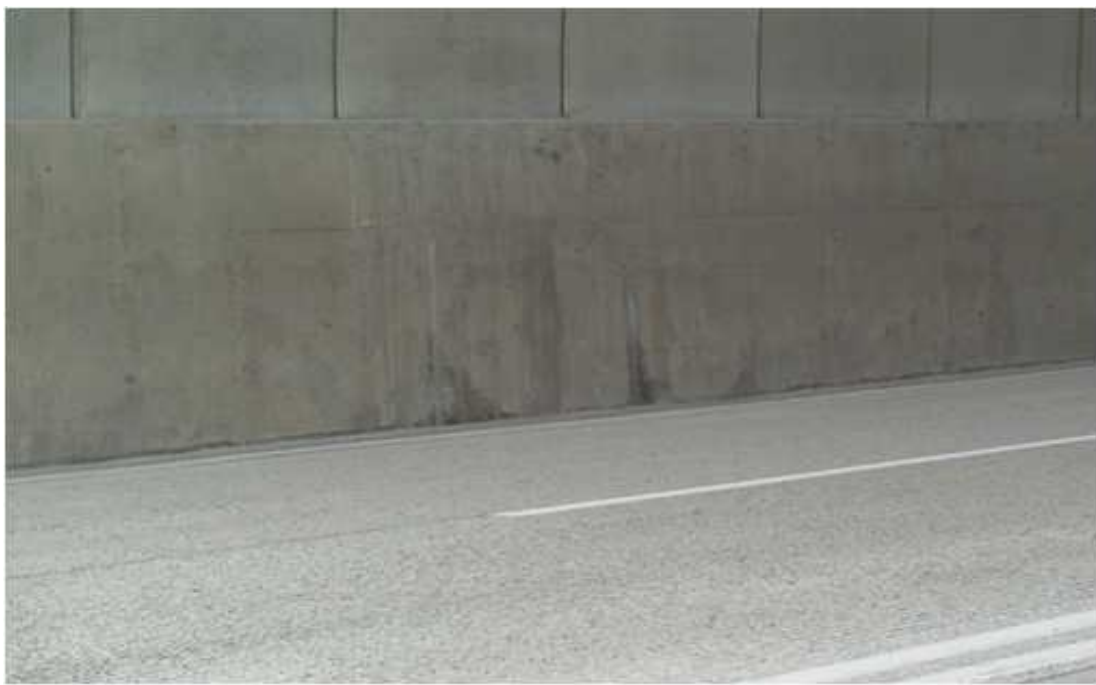
| 사진번호 | 7-1 | 위 치 | 치산생태육교 상주방향 |

| 내 용 | STA 57.86k 교대 A1 백태 A=0.30㎡ | | |

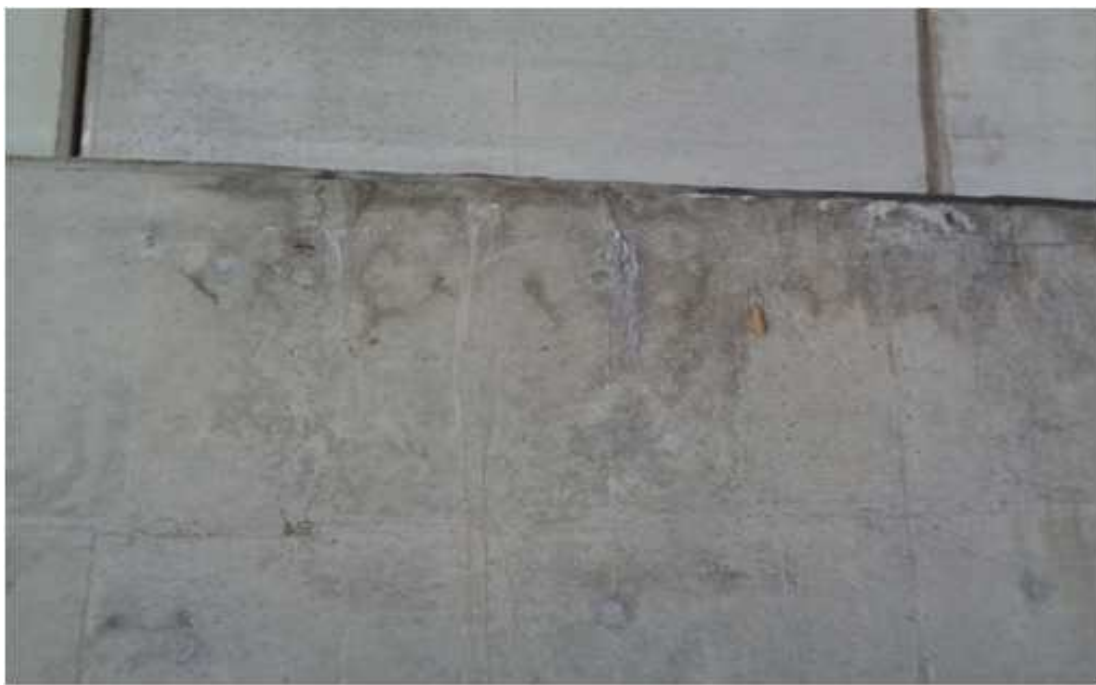
| 사진번호 | 7-2 | 위 치 | 치산생태육교 영천방향 |

| 내 용 | STA 57.86k 교대 A1 백태 A=0.30㎡ | | |

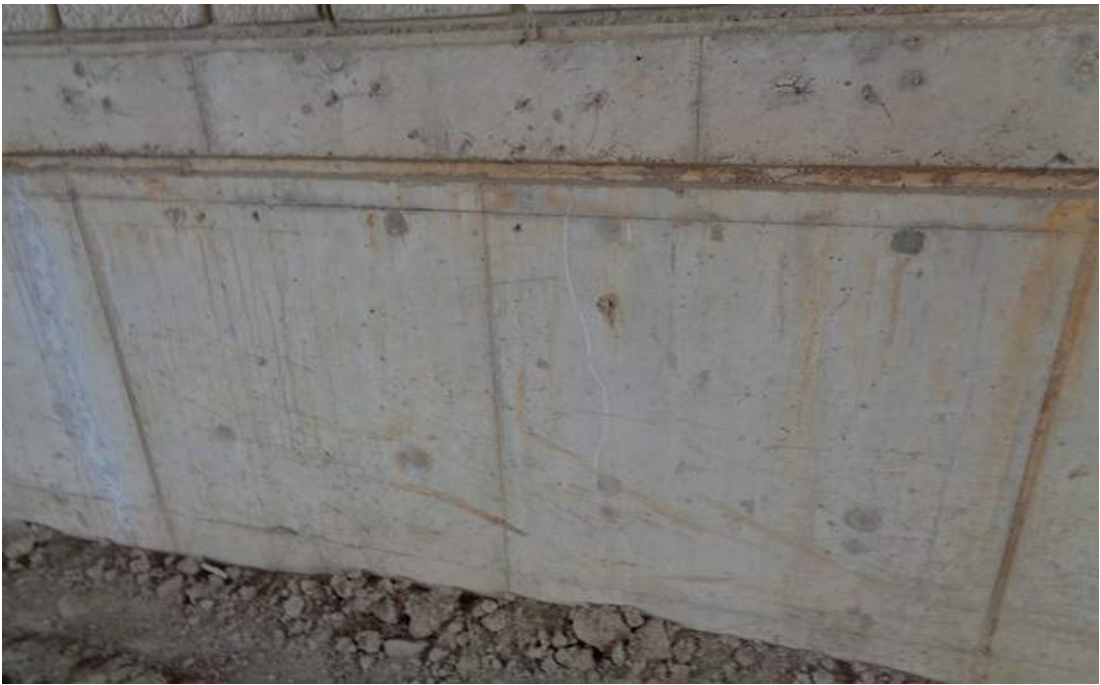
| 사진번호 | 8-1 | 위 치 | 효정교 상주방향 |

| 내 용 | STA 66.96k 교대 A2 균열 (cw=0.3mm미만) | | |

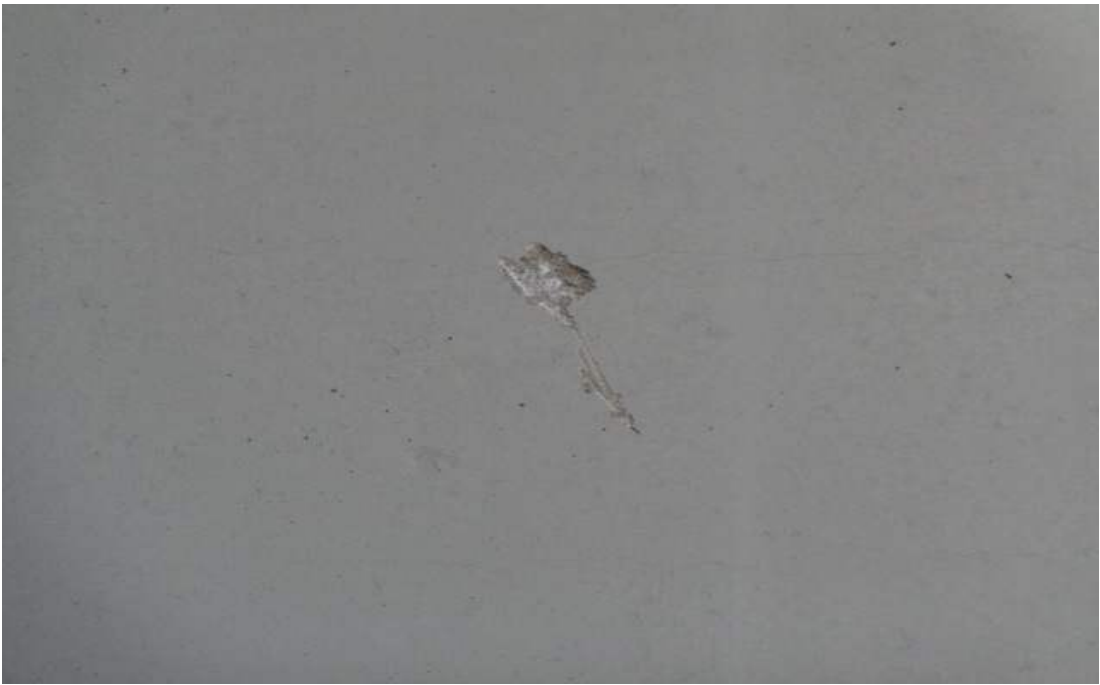
| 사진번호 | 9-1 | 위 치 | 애병교 상주방향 |

| 내 용 | STA 78.35k 교대 A2 파손 A=0.02㎡ | | |

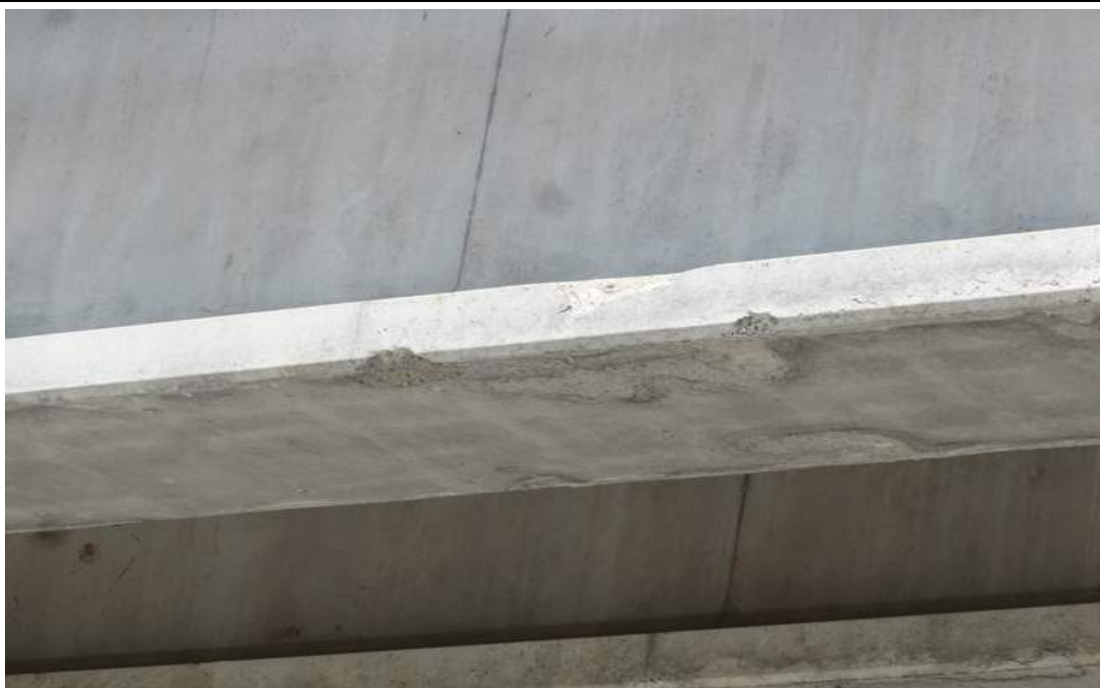
| 사진번호 | 9-2 | 위 치 | 동영천IC교 |

| 내 용 | 동영천IC연결로 거더 S1 파손 A=0.06㎡ | | |

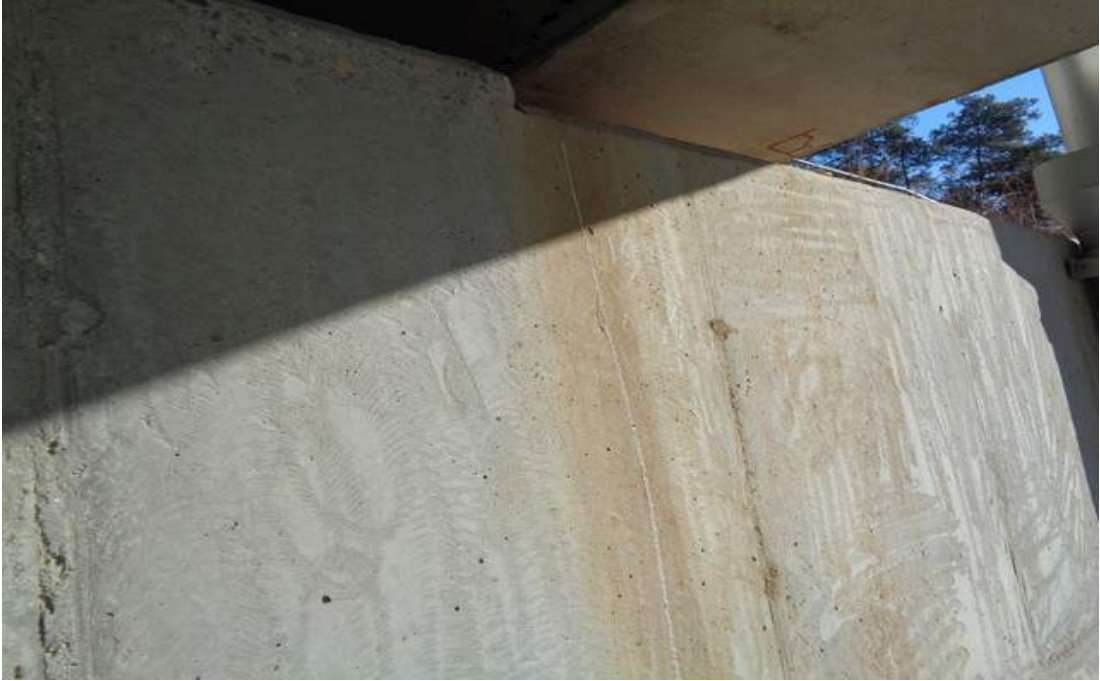
| 사진번호 | 10-1 | 위 치 | 원당육교 |

| 내 용 | STA 88.22k 교대 A1 균열 (cw=0.3mm미만) | | |
