# **1, 2 종 시 설 물 하 자 보 고 서**

**< 5공구 >**

**2021. 06**

**상주영천고속도로주식회사**

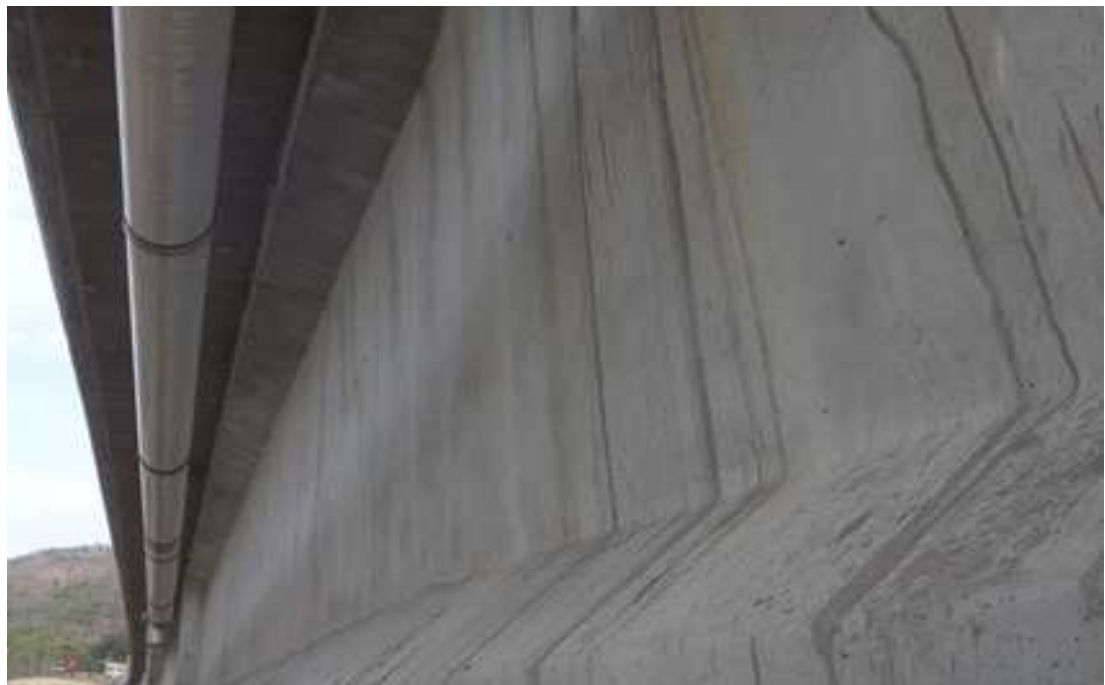
| 사진번호 | 5-BR11-2 | 위 치 | 오로교(5공구) 상주방향 |

| 내 용 | 거더 S3 표면불량 A=30.00㎡ | | |

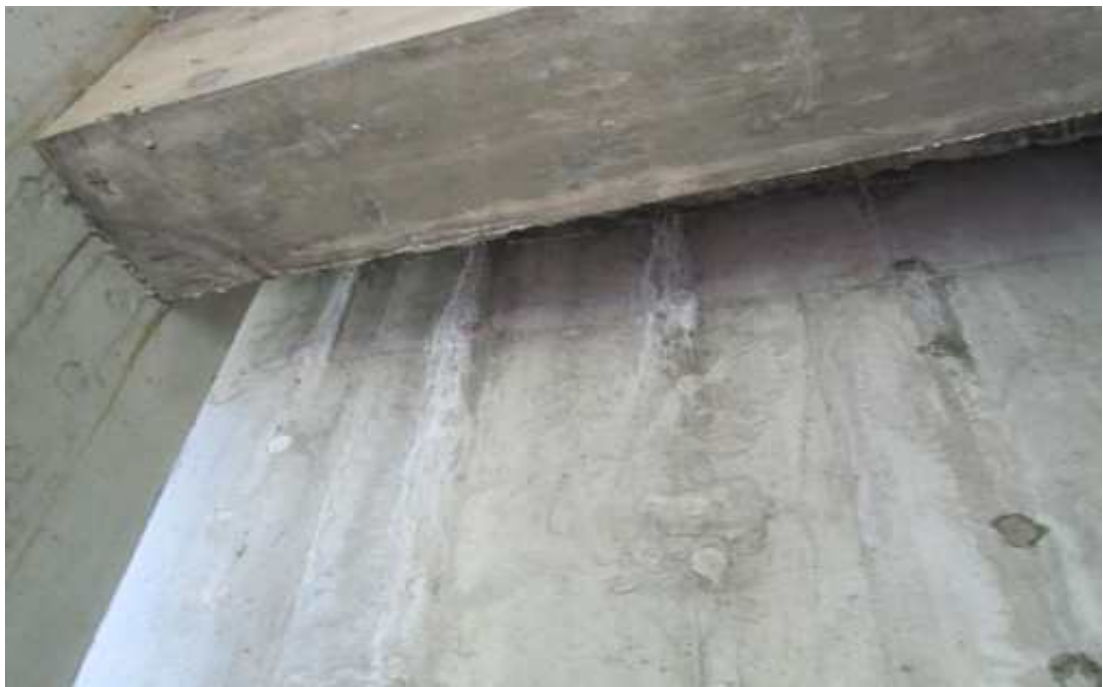
| 사진번호 | 5-BR11-6 | 위 치 | 오로교(5공구) 상주방향 |

| 내 용 | 교대 A1 백태 A=0.60㎡ | | |

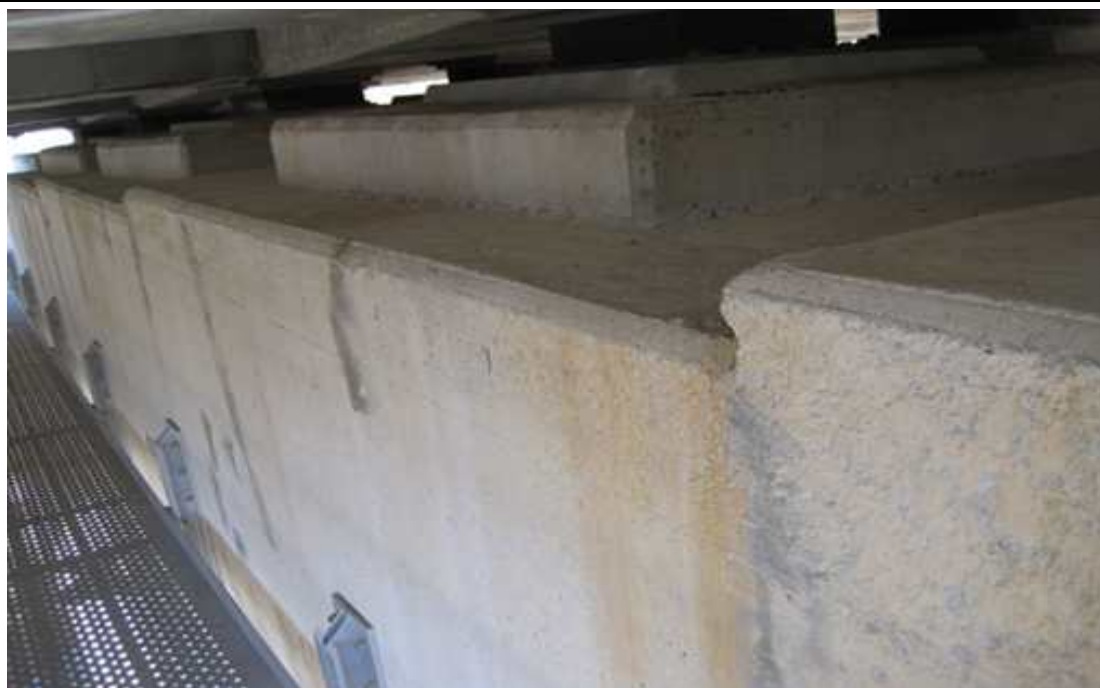
| 사진번호 | 5-BR11-10 | 위 치 | 오로교(5공구) 상주방향 |

| 내 용 | 교각 P1 박리 A=2.50㎡ | | |

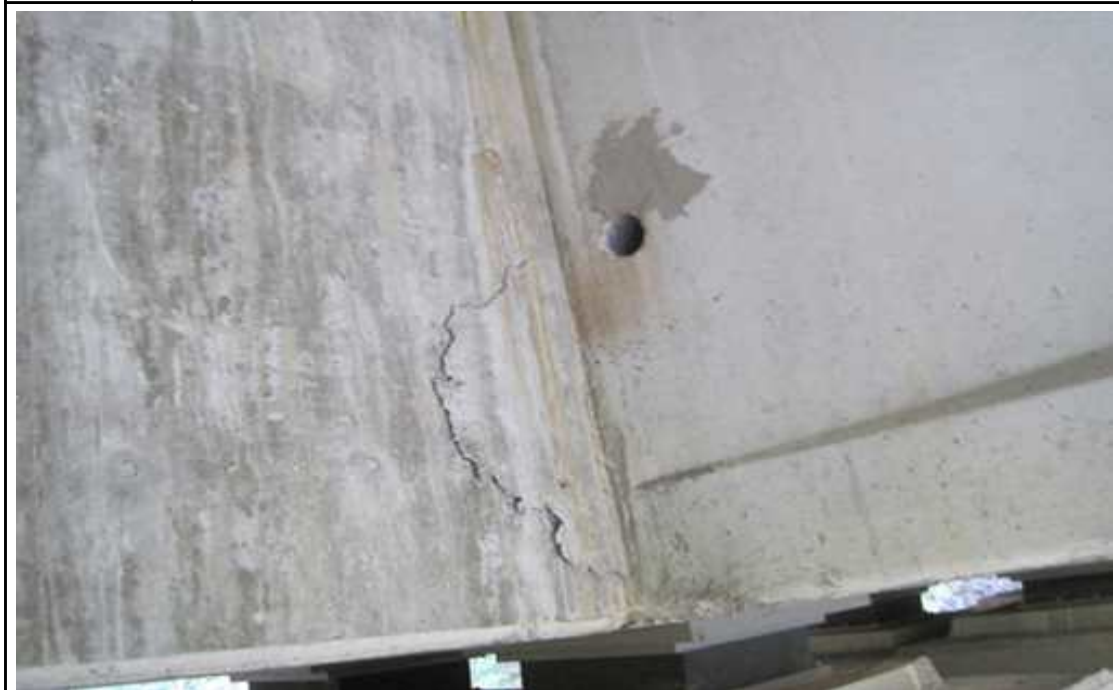
| 사진번호 | 5-BR11-12 | 위 치 | 오로교(5공구) 영천방향 |

| 내 용 | 가로보 S7 박리 A=3.30㎡ | | |

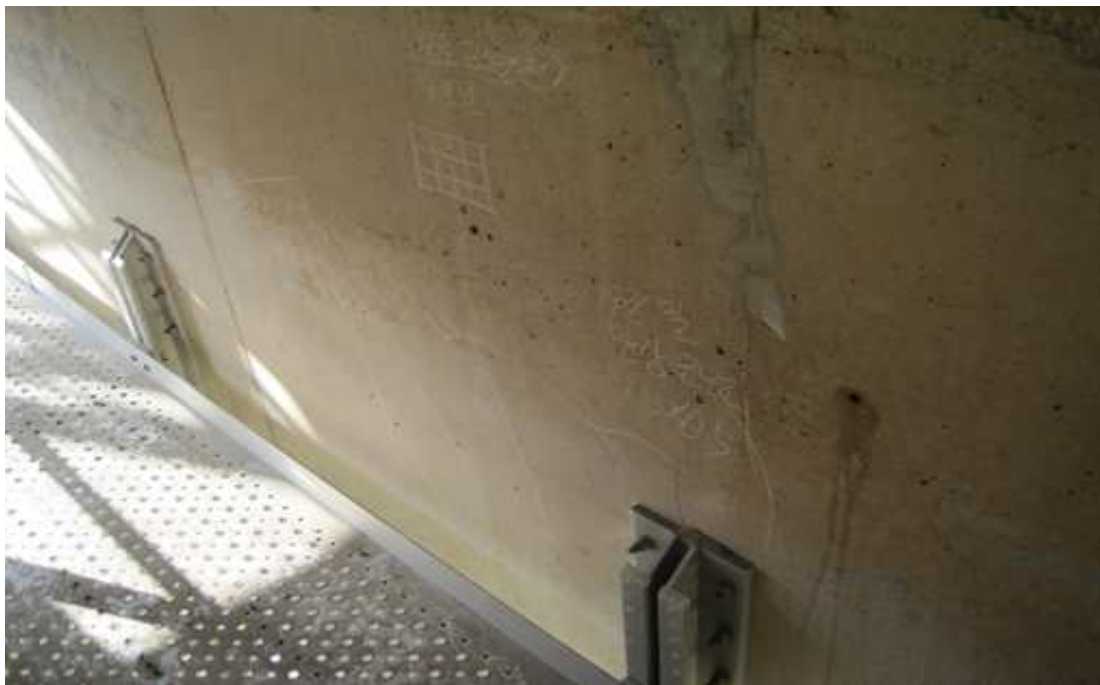
| 사진번호 | 5-BR11-16 | 위 치 | 오로교(5공구) 영천방향 |

| 내 용 | 교각 P1, P3 망상균열 A=33.25㎡ | | |

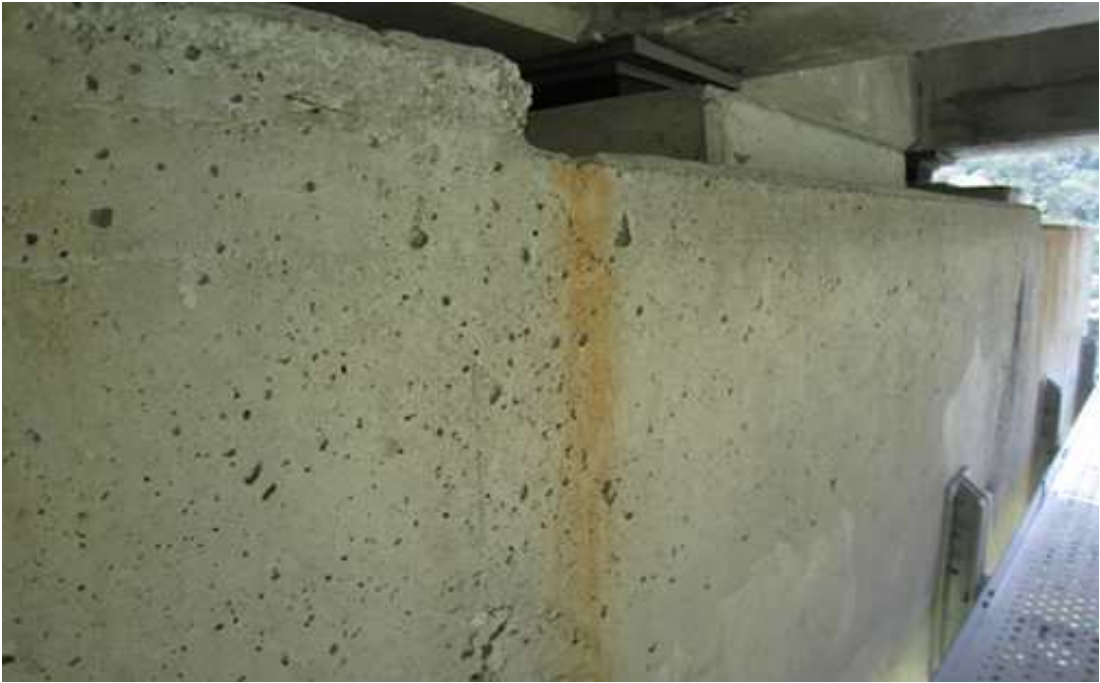
| 사진번호 | 5-BR11-17 | 위 치 | 오로교(5공구) 영천방향 |

| 내 용 | 교각 P1~P5 박리 A=70.50㎡ | | |

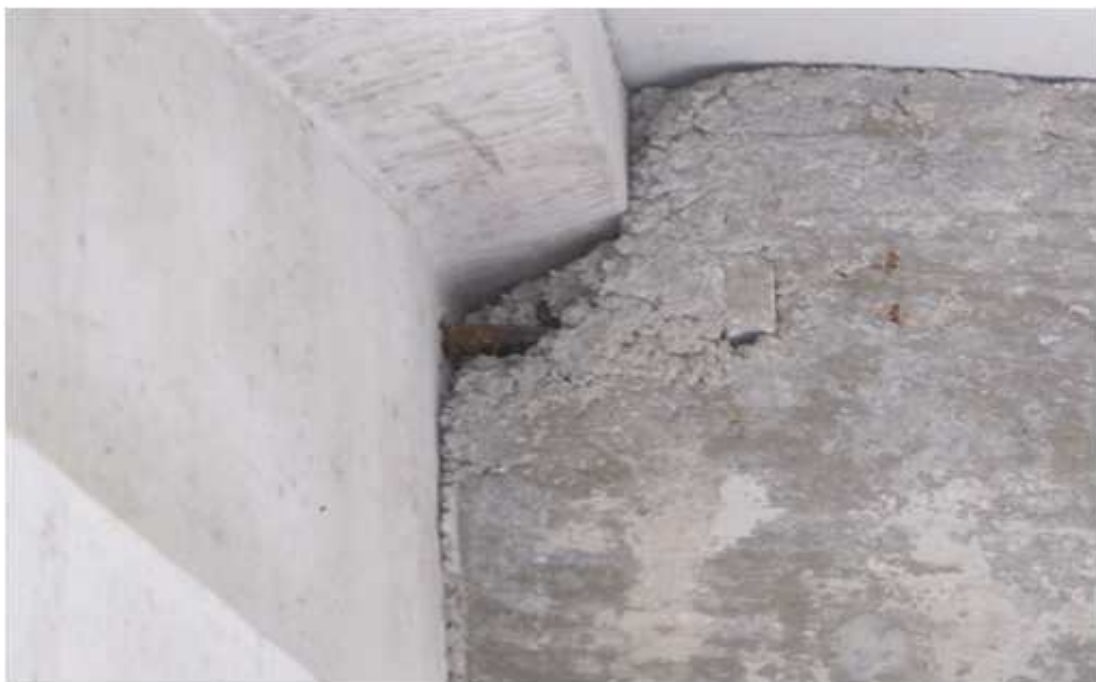
| 사진번호 | 5-BR12-2 | 위 치 | 오실교(5공구) 상주방향 |

| 내 용 | 가로보 S5 재료분리, 철근노출 A=0.18㎡ | | |

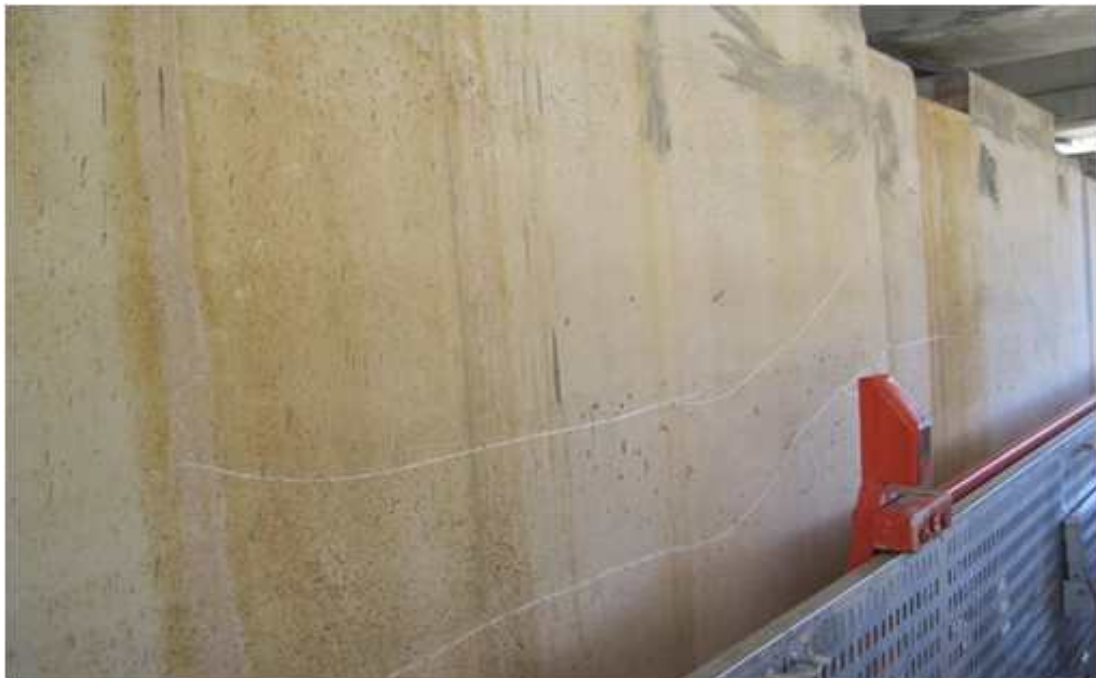
| 사진번호 | 5-BR12-4 | 위 치 | 오실교(5공구) 상주방향 |

| 내 용 | 교각 P2, P4 균열 (cw=0.3mm미만) | | |

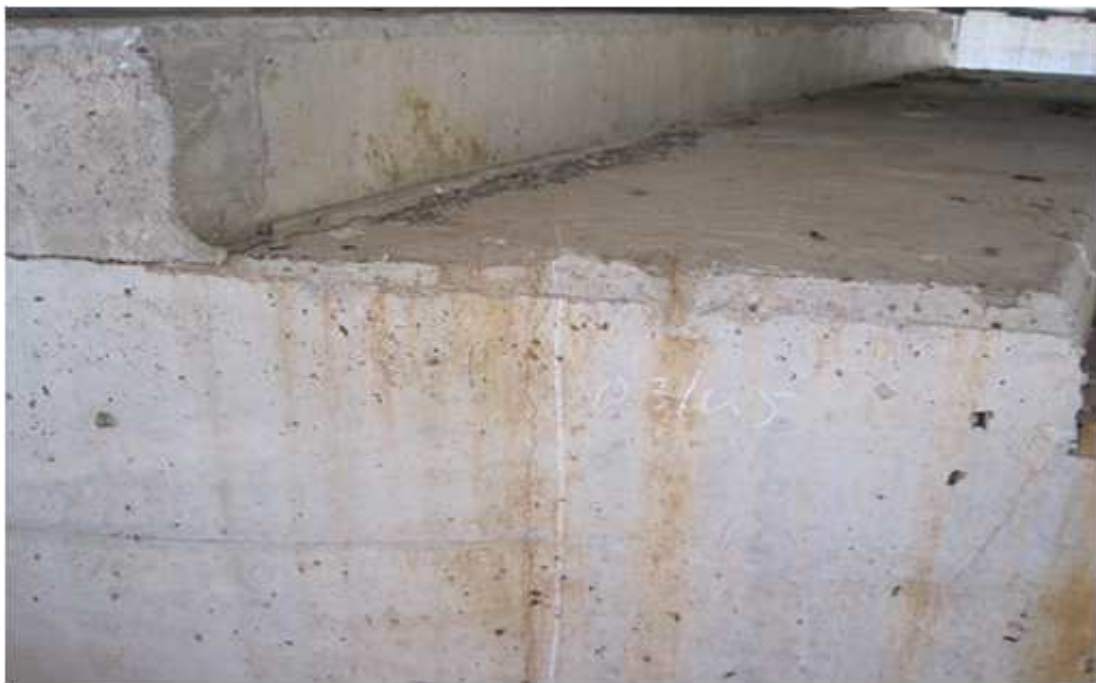
| 사진번호 | 5-BR12-5 | 위 치 | 오실교(5공구) 상주방향 |

| 내 용 | 교각 P1, P6 균열 (cw=0.3mm이상) | | |

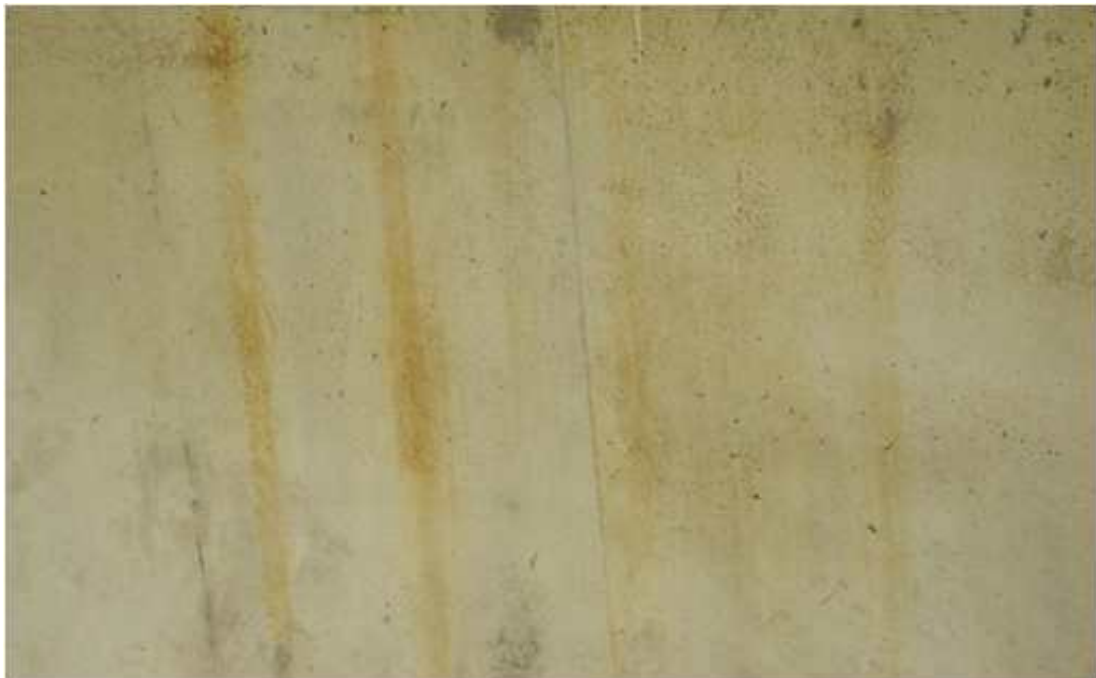
| 사진번호 | 5-BR12-6 | 위 치 | 오실교(5공구) 상주방향 |

| 내 용 | 교각 P1~P6 망상균열 A=49.50㎡ | | |

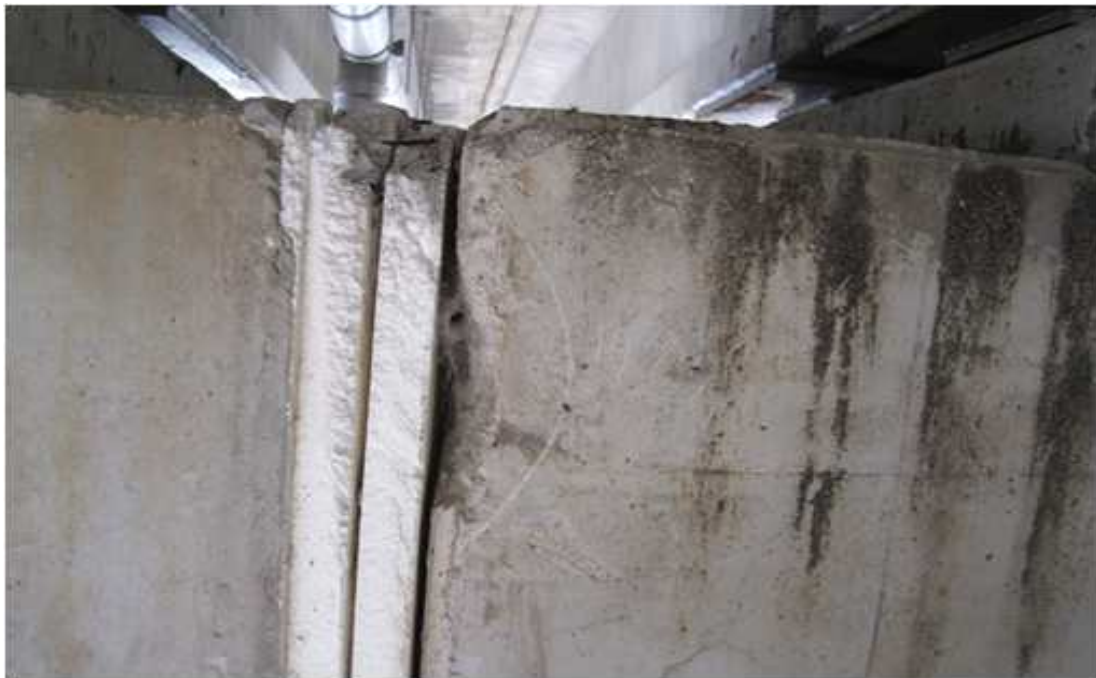
| 사진번호 | 5-BR12-8 | 위 치 | 오실교(5공구) 상주방향 |

| 내 용 | 교각 P3~P6 박리, 박락 A=10.15㎡ | | |

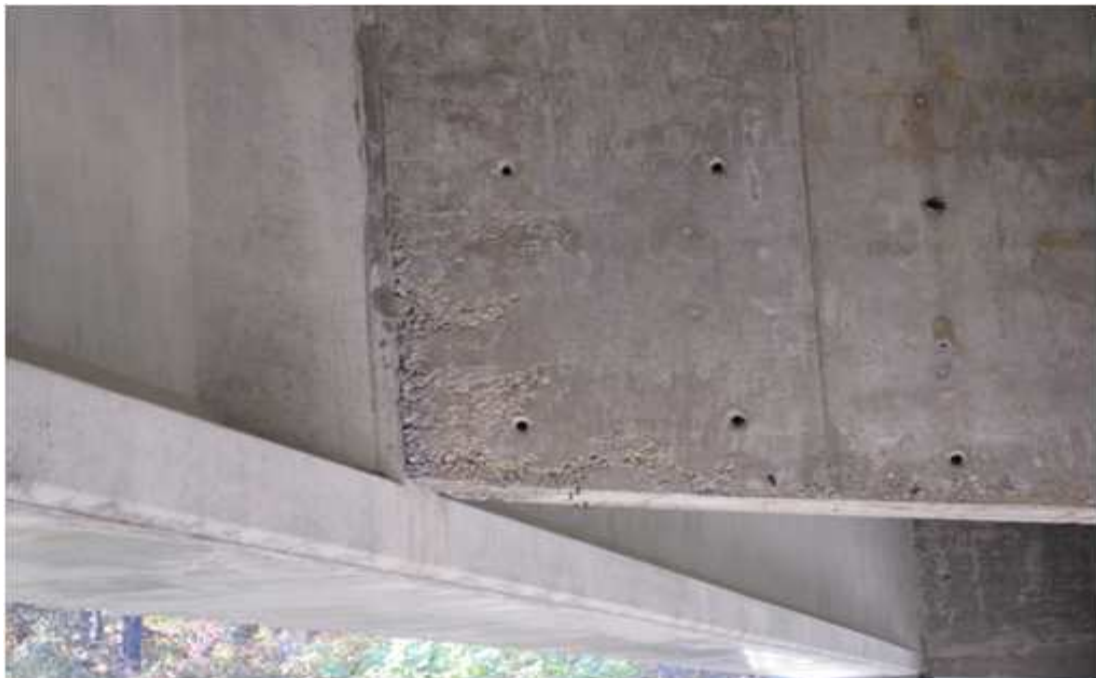
| 사진번호 | 5-BR12-10 | 위 치 | 오실교(5공구) 영천방향 |

| 내 용 | 가로보 S2, S6 재료분리 A=1.75㎡ | | |

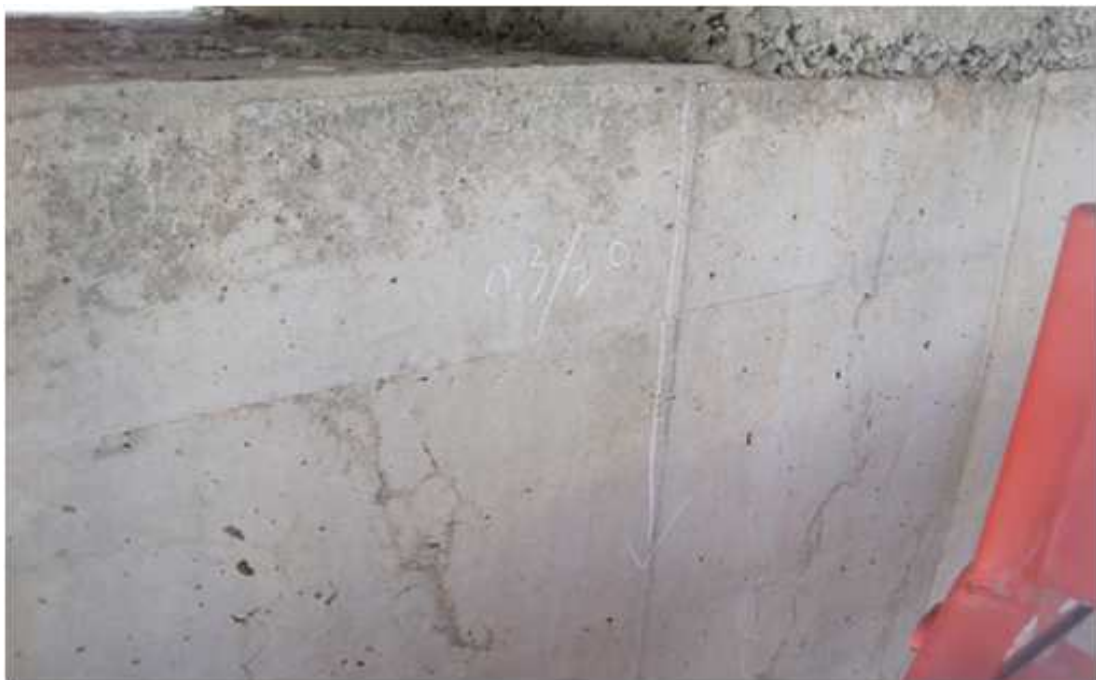
| 사진번호 | 5-BR12-12 | 위 치 | 오실교(5공구) 영천방향 |

| 내 용 | 교각 P1 균열 (cw=0.3mm이상) | | |

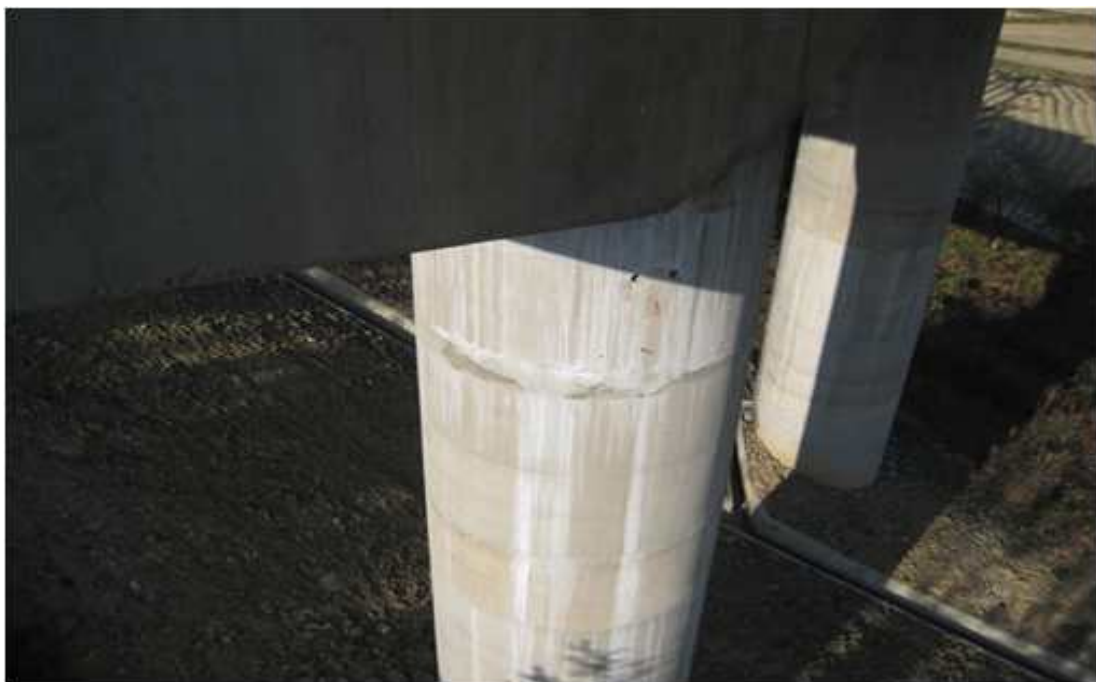
| 사진번호 | 5-BR12-14 | 위 치 | 오실교(5공구) 영천방향 |

| 내 용 | 교각 P1 백태 A=45.00㎡ | | |

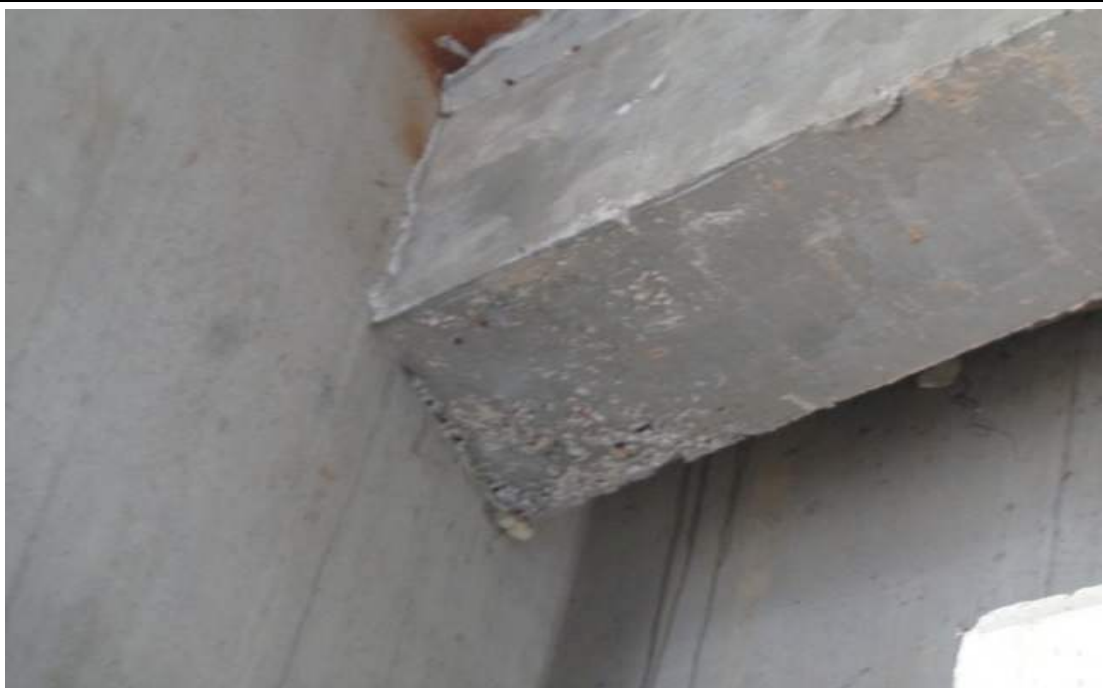
| 사진번호 | 5-BR13-2 | 위 치 | 불당교(5공구) 상주방향 |

| 내 용 | 가로보 S1, S6 재료분리 A=1.25㎡ | | |

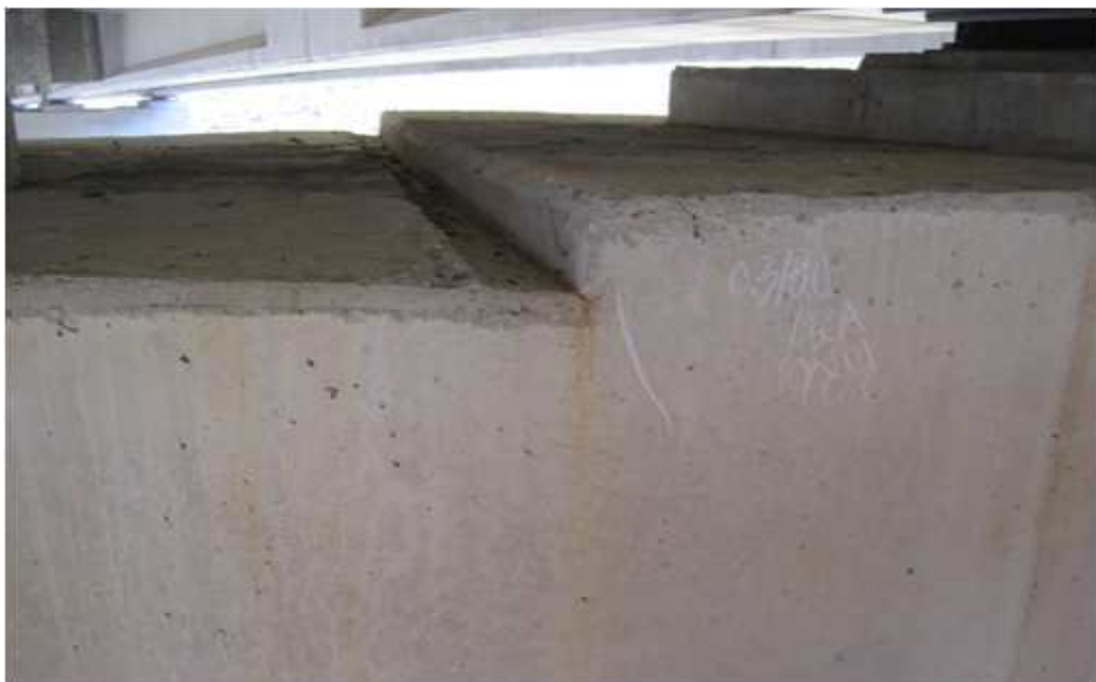
| 사진번호 | 5-BR13-6 | 위 치 | 불당교(5공구) 상주방향 |

| 내 용 | 교각 P1~P4 균열 (cw=0.3mm이상) | | |

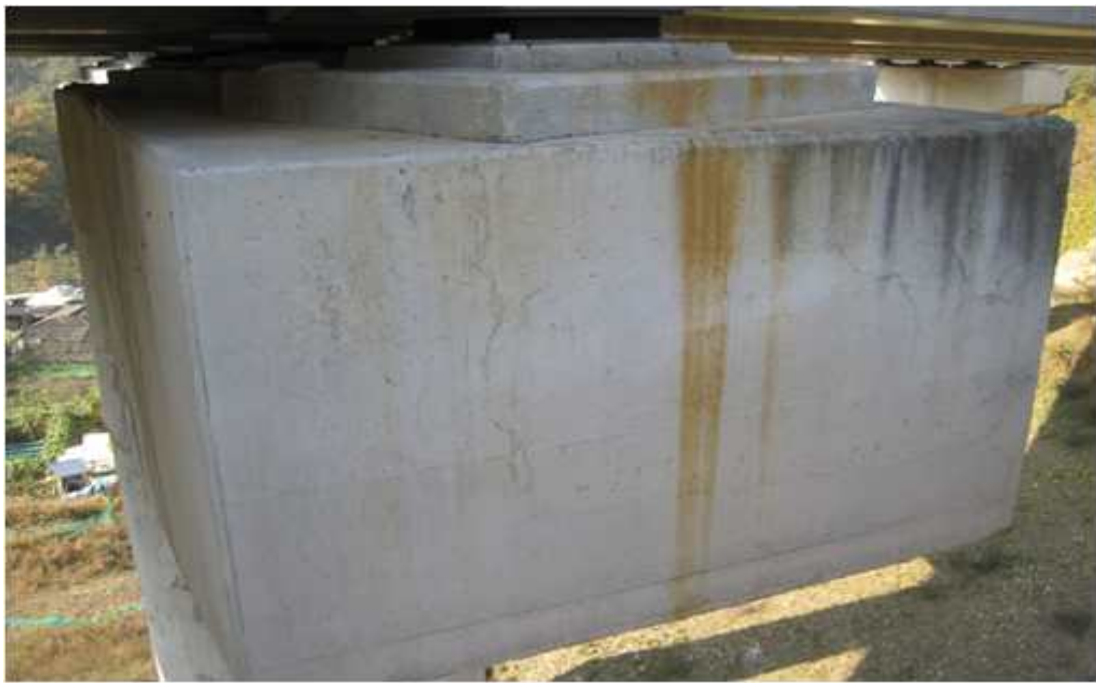
| 사진번호 | 5-BR13-7 | 위 치 | 불당교(5공구) 상주방향 |

| 내 용 | 교각 P1, P2 망상균열 A=8.00㎡ | | |

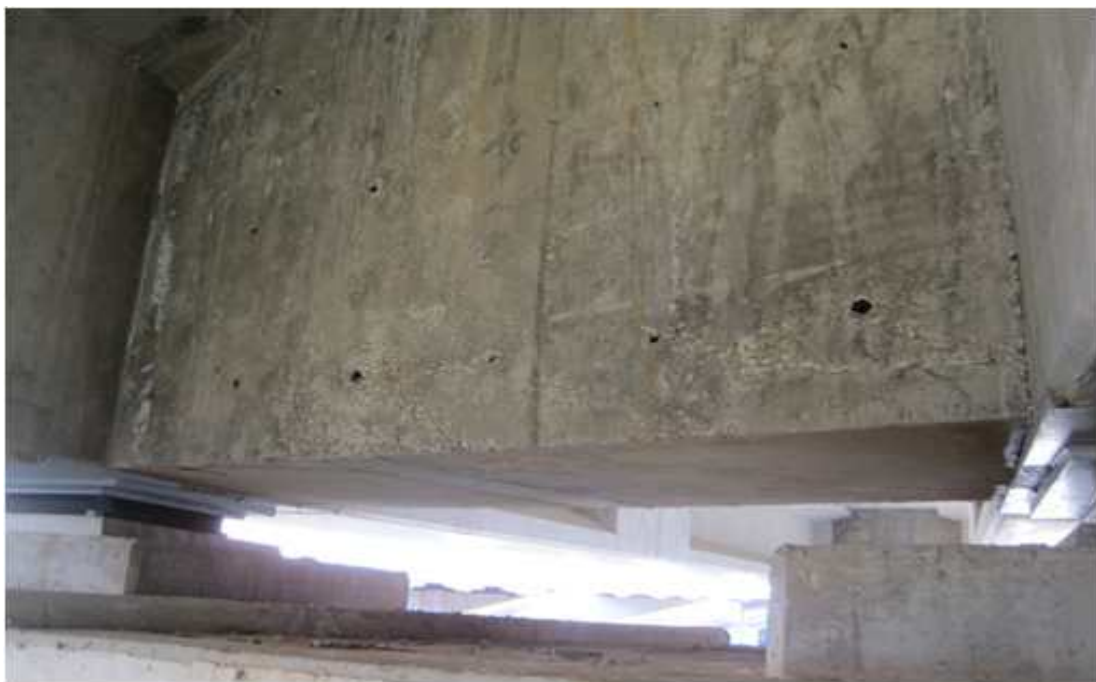
| 사진번호 | 5-BR13-8 | 위 치 | 불당교(5공구) 영천방향 |

| 내 용 | 가로보 S1~S5 재료분리 A=9.85㎡ | | |

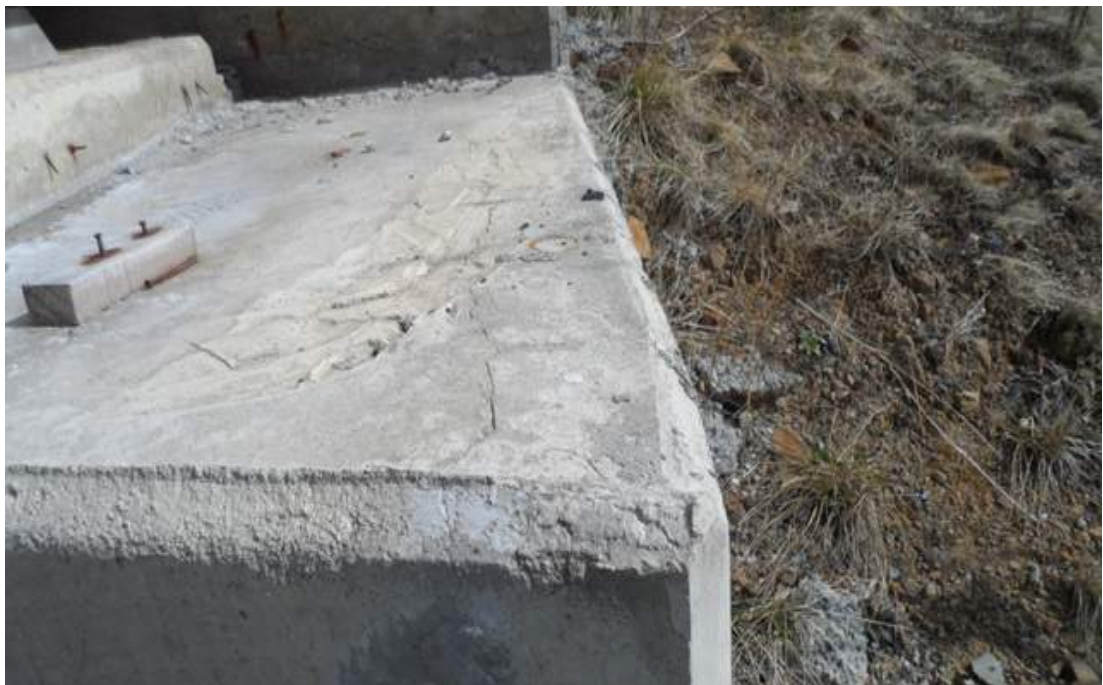
| 사진번호 | 5-BR13-10 | 위 치 | 불당교(5공구) 영천방향 |

| 내 용 | 교대 A2 균열 (cw=0.3mm이상) | | |

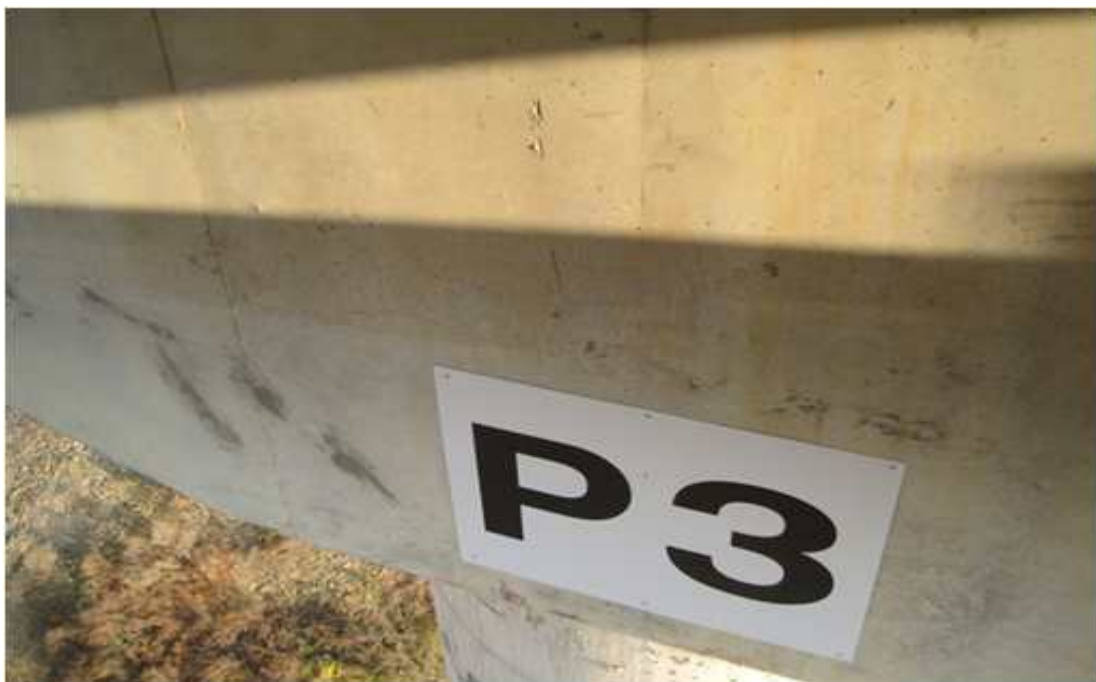
| 사진번호 | 5-BR13-12 | 위 치 | 불당교(5공구) 영천방향 |

| 내 용 | 교각 P3 균열 (cw=0.3mm미만) | | |

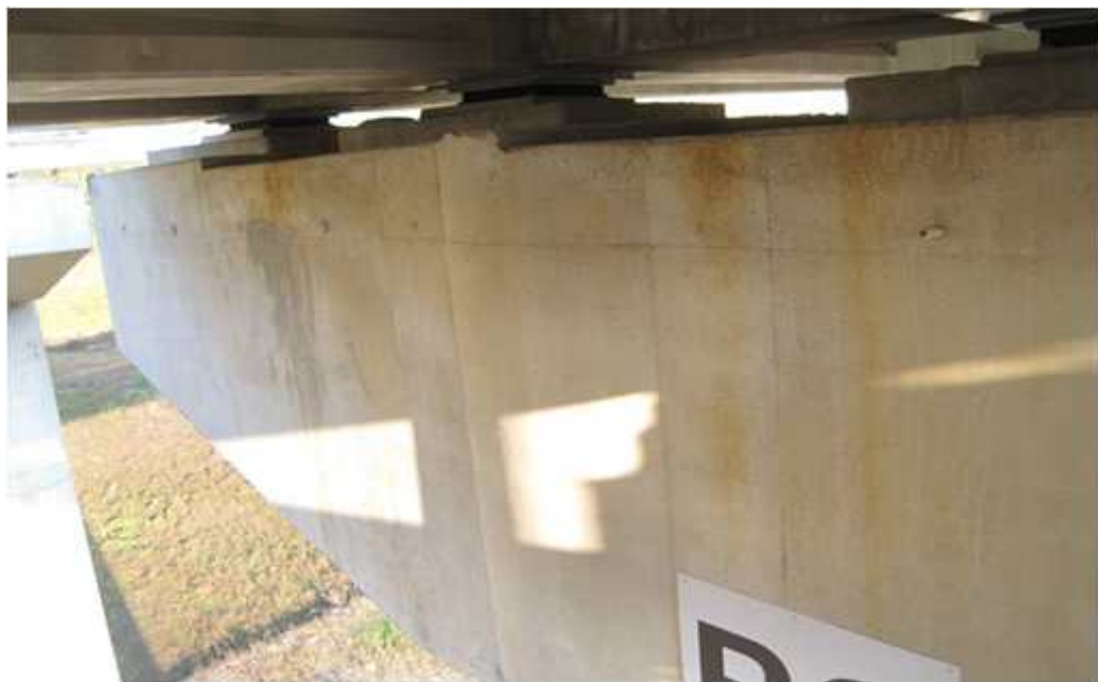
| 사진번호 | 5-BR13-14 | 위 치 | 불당교(5공구) 영천방향 |

| NO | 시설물명 | 방향 | 시설물<br>번호 | 위치 | 부재 | 내용 | 단<br>위 | 수량 | 하자<br>담보<br>책임<br>기간 | 조치<br>방법 | 발생 | 공종 | 하자형태 | 사진<br>번호 | 종별 |
|---|---|---|---|---|---|---|---|---|---|---|---|---|---|---|---|
| 46 | 불당교<br>(5공구) | 영천 | BR13 | P1~P4 | 교각 | 망상균열 | m <sup>2</sup> | 67.50 | 7 | 하자 | 2019하 | 교량 | 망상균열 | 14 | 2종 |

| 내 용 | 교각 P1~P4 망상균열 A=67.50㎡ | | |

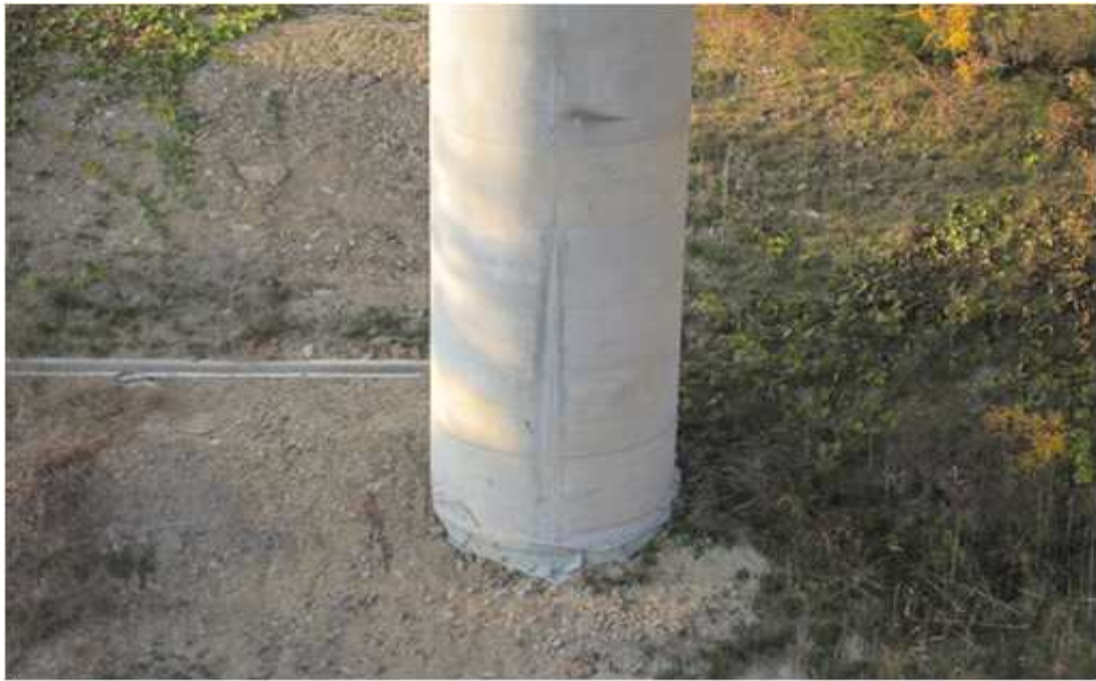
| 사진번호 | 5-BR13-15 | 위 치 | 불당교(5공구) 영천방향 |

| 내 용 | 교각 P1 백태 A=1.50㎡ | | |

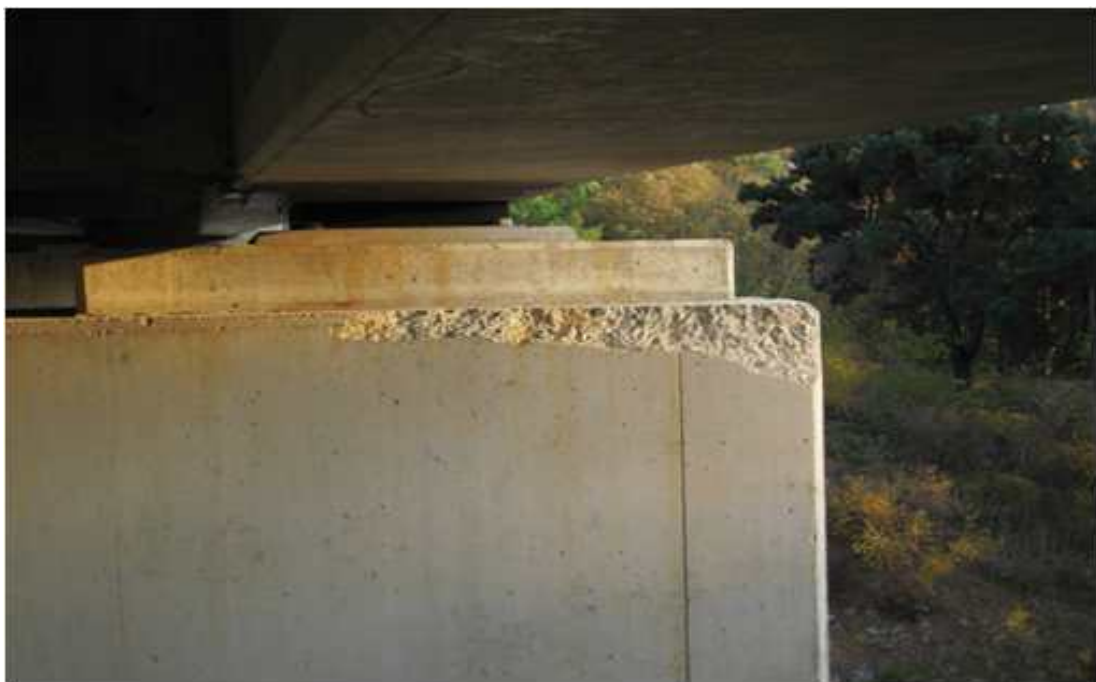
| 사진번호 | 5-BR13-16 | 위 치 | 불당교(5공구) 영천방향 |

| NO | 시설물명 | 방향 | 시설물<br>번호 | 위치 | 부재 | 내용 | 단<br>위 | 수<br>량 | 하<br>자<br>담<br>보<br>책<br>임<br>기<br>간 | 조<br>치<br>방<br>법 | 발<br>생 | 공<br>종 | 하<br>자<br>형<br>태 | 사<br>진<br>번<br>호 | 종<br>별 |
|---|---|---|---|---|---|---|---|---|---|---|---|---|---|---|---|
| 48 | 불당교<br>(5공구) | 영천 | BR13 | P5 | 교각 | 박락 | m² | 0.30 | 7 | 하자 | 2019하 | 교량 | 콘크리트<br>손상 | 16 | 2종 |

| 내 용 | 교각 P5 박락 A=0.30㎡ | | |

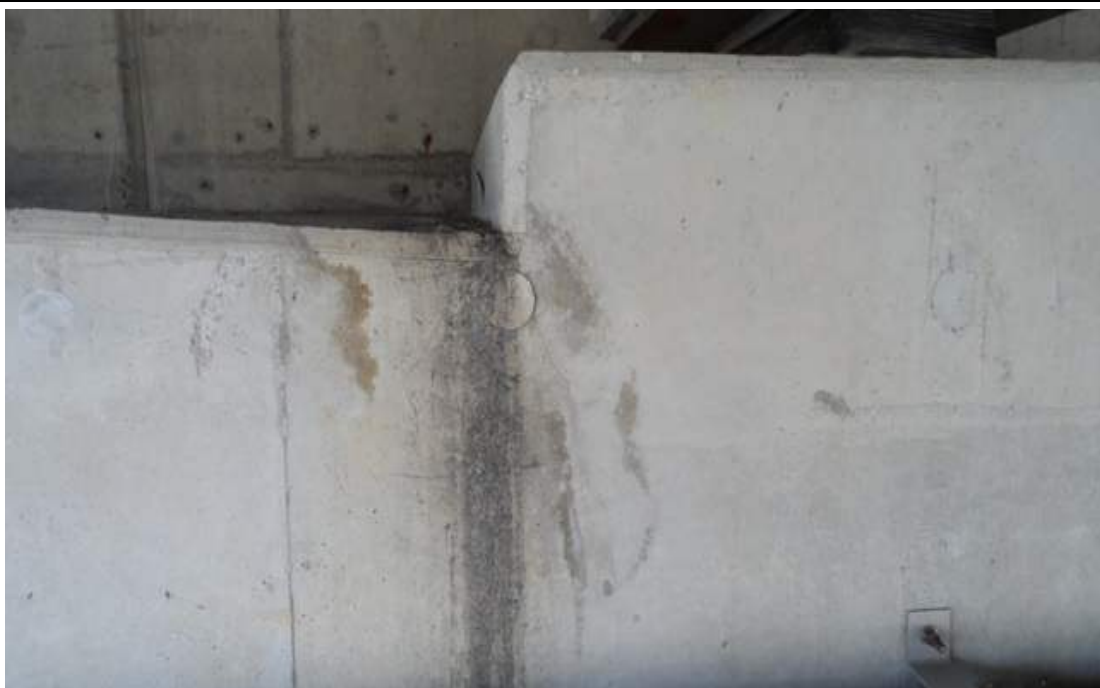
| 사진번호 | 5-BR14-4 | 위 치 | 내리교(5공구) 상주방향 |

| NO | 시설물명 | 방향 | 시설물<br>번호 | 위치 | 부재 | 내용 | 단<br>위 | 수<br>량 | 하<br>자<br>담<br>보<br>책<br>임<br>기<br>간 | 조<br>치<br>방<br>법 | 발<br>생 | 공<br>종 | 하<br>자<br>형<br>태 | 사<br>진<br>번<br>호 | 종<br>별 |
|---|---|---|---|---|---|---|---|---|---|---|---|---|---|---|---|
| 52 | 내리교<br>(5공구) | 상주 | BR14 | A2 | 교대 | 균열 | m | 3.00 | 7 | 하자 | 2019하 | 교량 | 균열0.3<br>mm미만 | 4 | 2종 |

| 내 용 | 교대 A2 균열 (cw=0.3mm미만) | | |

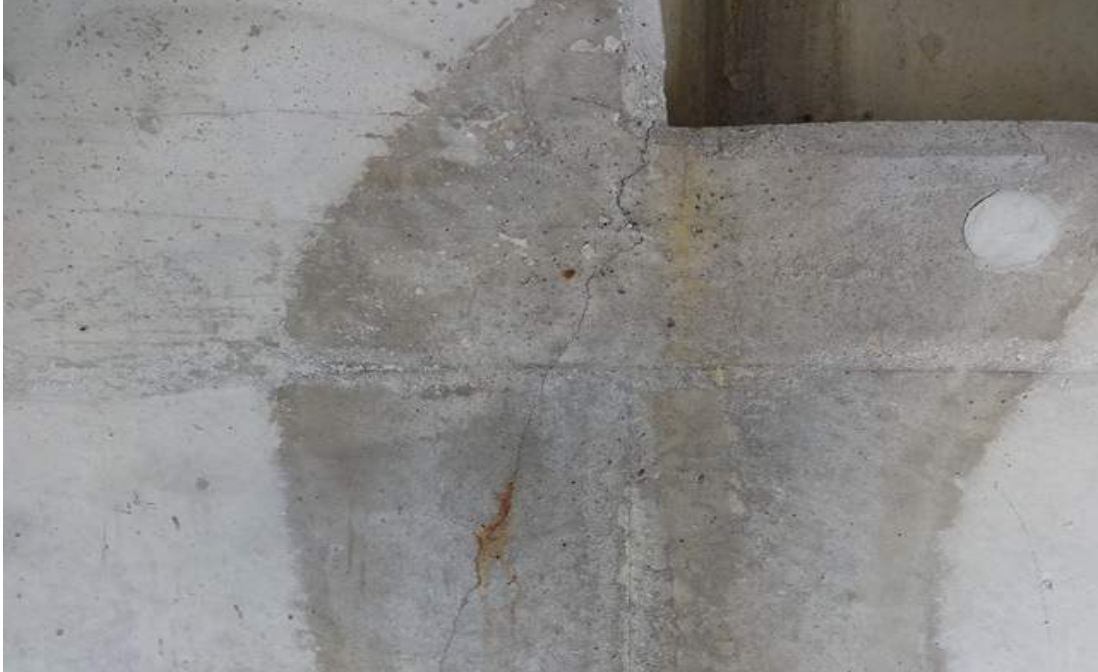
| 사진번호 | 5-BR14-9 | 위 치 | 내리교(5공구) 영천방향 |

| NO | 시설물명 | 방향 | 시설물<br>번호 | 위치 | 부재 | 내용 | 단<br>위 | 수<br>량 | 하<br>자<br>담<br>보<br>책<br>임<br>기<br>간 | 조<br>치<br>방<br>법 | 발<br>생 | 공<br>종 | 하<br>자<br>형<br>태 | 사<br>진<br>번<br>호 | 종<br>별 |
|---|---|---|---|---|---|---|---|---|---|---|---|---|---|---|---|
| 57 | 내리교<br>(5공구) | 영천 | BR14 | A2 | 교대 | 균열 | m | 10.00 | 7 | 하자 | 2019하 | 교량 | 균열0.3<br>mm미만 | 9 | 2종 |

| 내 용 | 교대 A2 균열 (cw=0.3mm미만) | | |

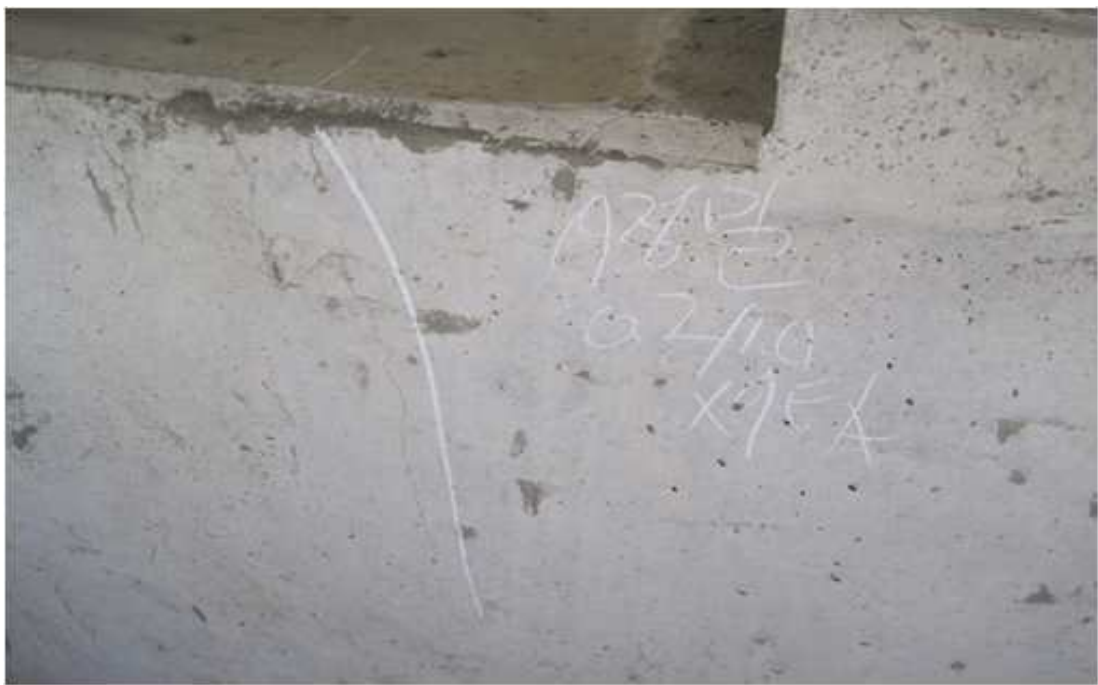
| 사진번호 | 5-BR14-10 | 위 치 | 내리교(5공구) 영천방향 |

| NO | 시설물명 | 방향 | 시설물<br>번호 | 위치 | 부재 | 내용 | 단<br>위 | 수<br>량 | 하<br>자<br>담<br>보<br>책<br>임<br>기<br>간 | 조<br>치<br>방<br>법 | 발<br>생 | 공<br>종 | 하<br>자<br>형<br>태 | 사<br>진<br>번<br>호 | 종<br>별 |
|---|---|---|---|---|---|---|---|---|---|---|---|---|---|---|---|
| 58 | 내리교<br>(5공구) | 영천 | BR14 | P4 | 교각 | 균열 | m | 9.00 | 7 | 하자 | 2019하 | 교량 | 균열0.3<br>mm미만 | 10 | 2종 |

| 내 용 | 교각 P4 균열 (cw=0.3mm미만) | | |

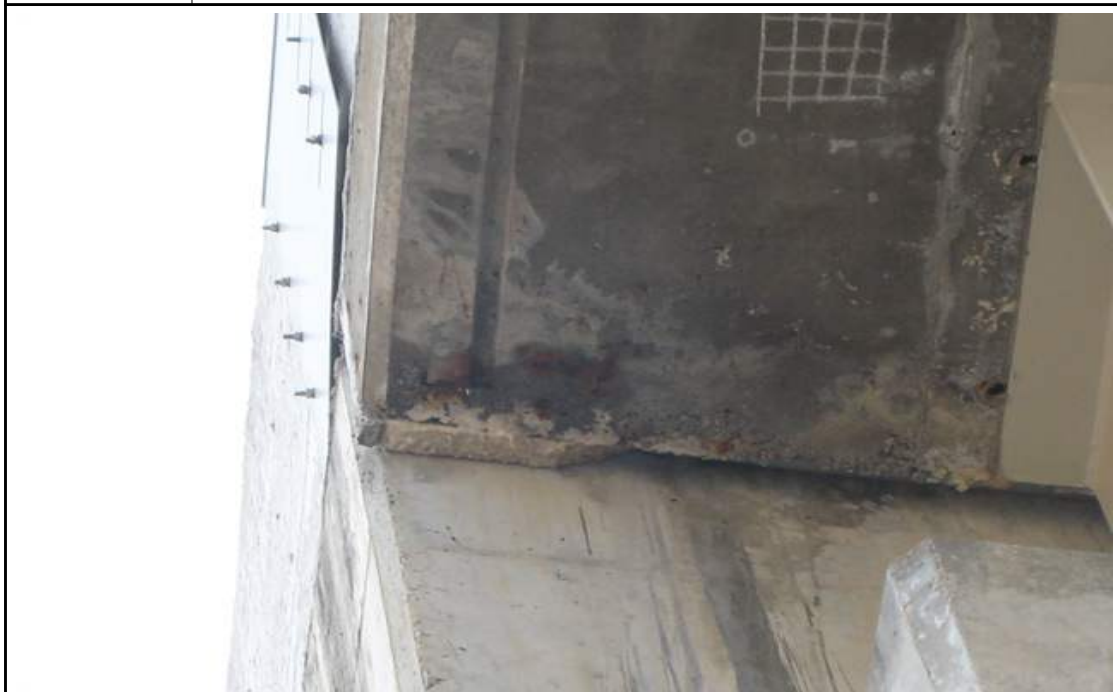
| 사진번호 | 5-BR15-2 | 위 치 | 군위JCT R-A4교(5공구) |

| NO | 시설물명 | 방향 | 시설물<br>번호 | 위치 | 부재 | 내용 | 단<br>위 | 수<br>량 | 하<br>자<br>담<br>보<br>책<br>임<br>기<br>간 | 조<br>치<br>방<br>법 | 발<br>생 | 공<br>종 | 하<br>자<br>형<br>태 | 사<br>진<br>번<br>호 | 종<br>별 |
|---|---|---|---|---|---|---|---|---|---|---|---|---|---|---|---|
| 60 | 군위JCT<br>R-A4교<br>(5공구) | - | BR15 | S1 | 바닥판하면 | 재료분리 및<br>철근노출 | m² | 0.05 | 7 | 하자 | 2017하 | 교량 | 콘크리트<br>손상 | 2 | 2종 |

| 내 용 | 바닥판하면 S1 재료분리 및 철근노출 A=0.05㎡ | | |

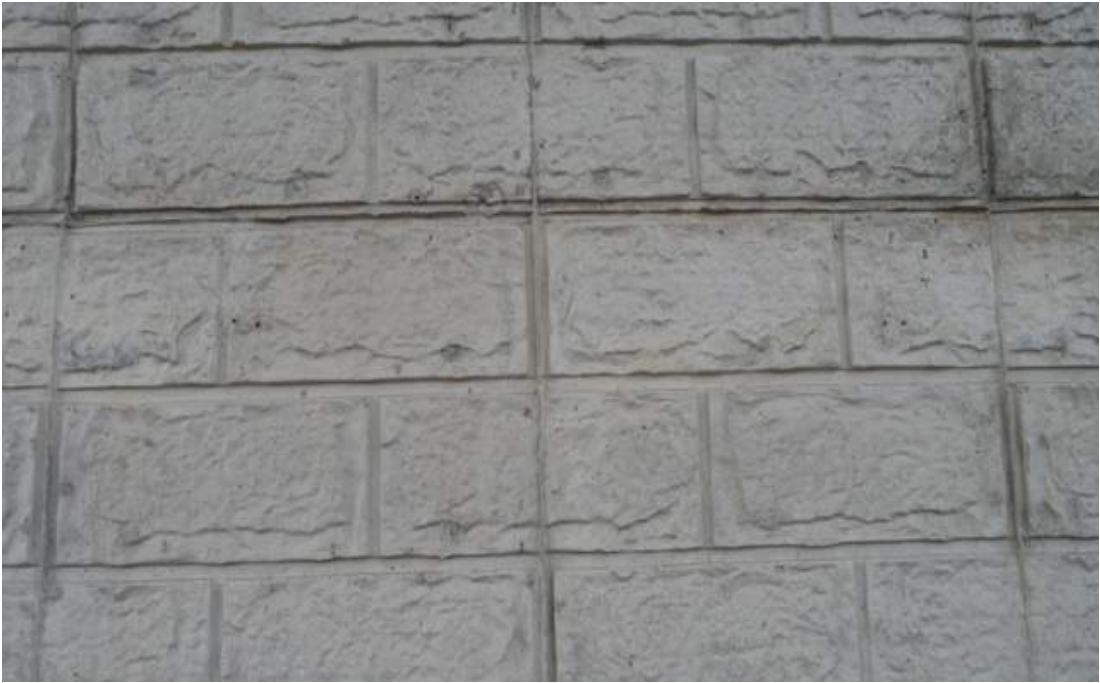
| 사진번호 | 5-BR15-5 | 위 치 | 군위JCT R-A4교(5공구) |

| NO | 시설물명 | 방향 | 시설물<br>번호 | 위치 | 부재 | 내용 | 단<br>위 | 수량 | 하자<br>담보<br>책임<br>기간 | 조치<br>방법 | 발생 | 공종 | 하자형태 | 사진<br>번호 | 종별 |
|---|---|---|---|---|---|---|---|---|---|---|---|---|---|---|---|
| 63 | 군위JCT<br>R-A4교<br>(5공구) | - | BR15 | A2 | 교대 | 균열 | m | 4.00 | 7 | 하자 | 2019하 | 교량 | 균열0.3<br>mm미만 | 5 | 2종 |

| 내 용 | 교대 A2 균열 (cw=0.3mm미만) | | |

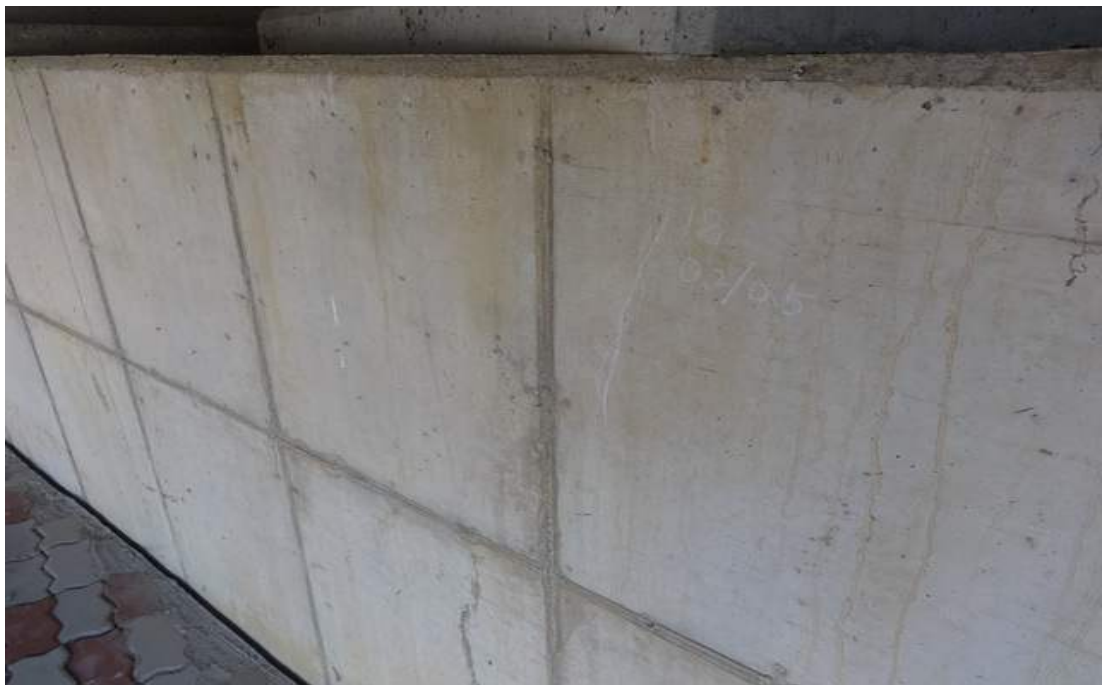
| 사진번호 | 5-BR16-2 | 위 치 | 군위JCT R-C교(5공구) |

| 내 용 | 교대 A2 균열 (cw=0.3mm미만) | | |
