# **1, 2 종 시 설 물 하 자 보 고 서**

**< 5공구 >**

**2021. 06**

**상주영천고속도로주식회사**

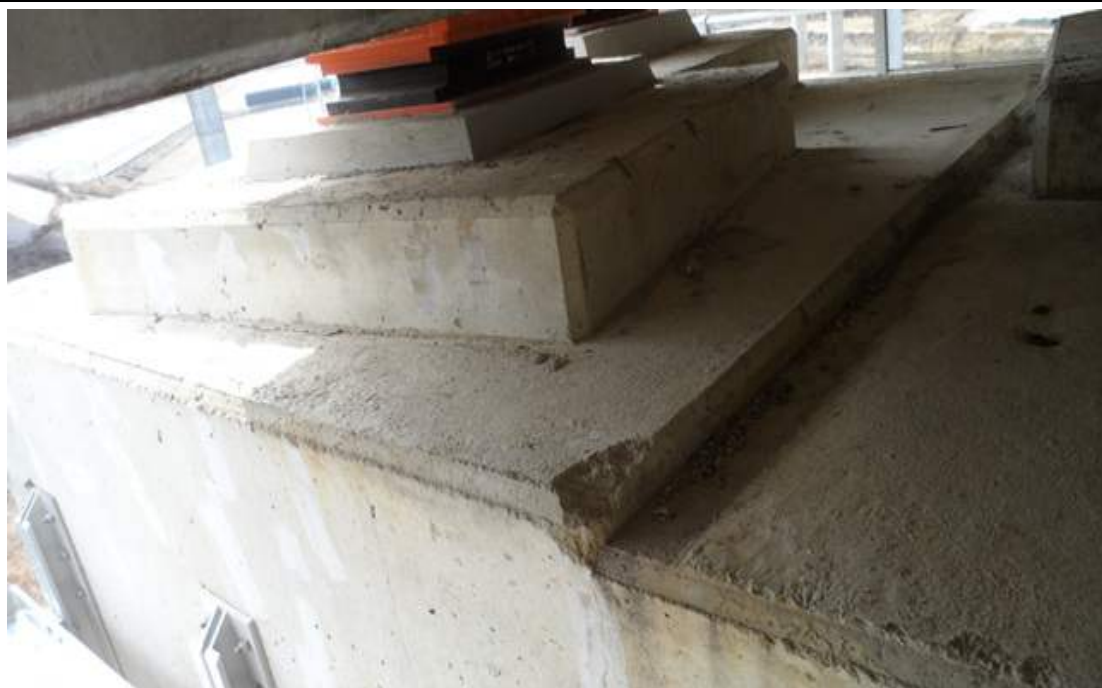
| 사진번호 | 5-BR16-6 | 위 치 | 군위JCT R-C교(5공구) |

| 내 용 | 교각 P2, P6 파손 A=0.18㎡ | | |

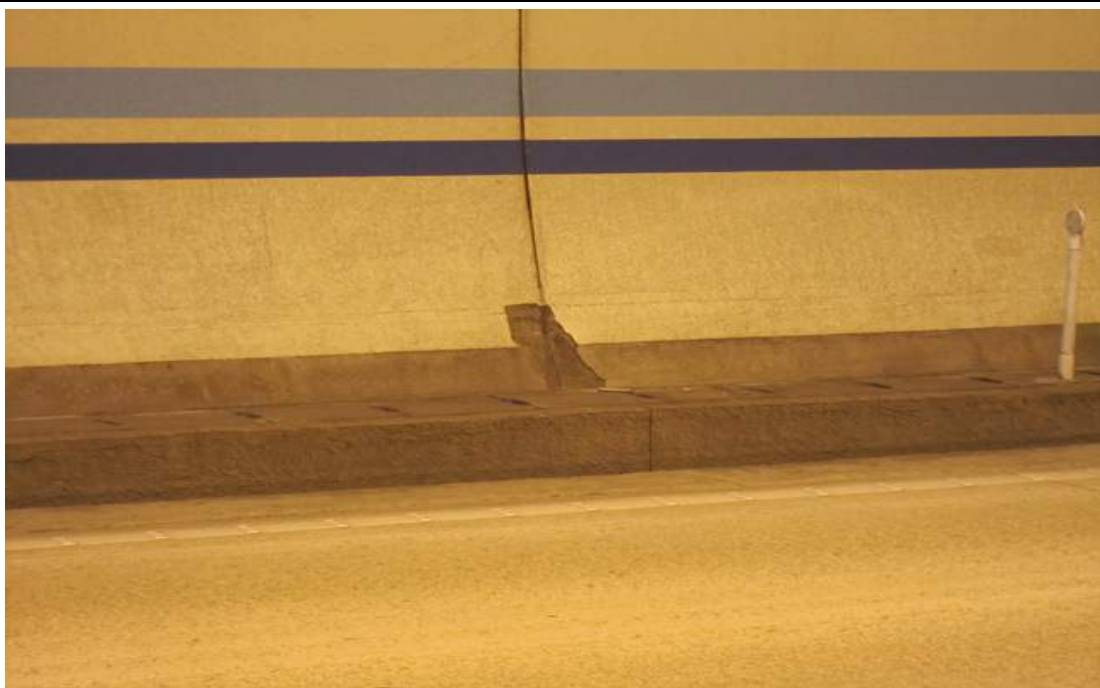
| 사진번호 | 5-T4-4 | 위 치 | 불로터널(상주방향)(5공구) |

| 내 용 | 라이닝콘크리트 S1~S49 박락 A=1.08㎡ | | |

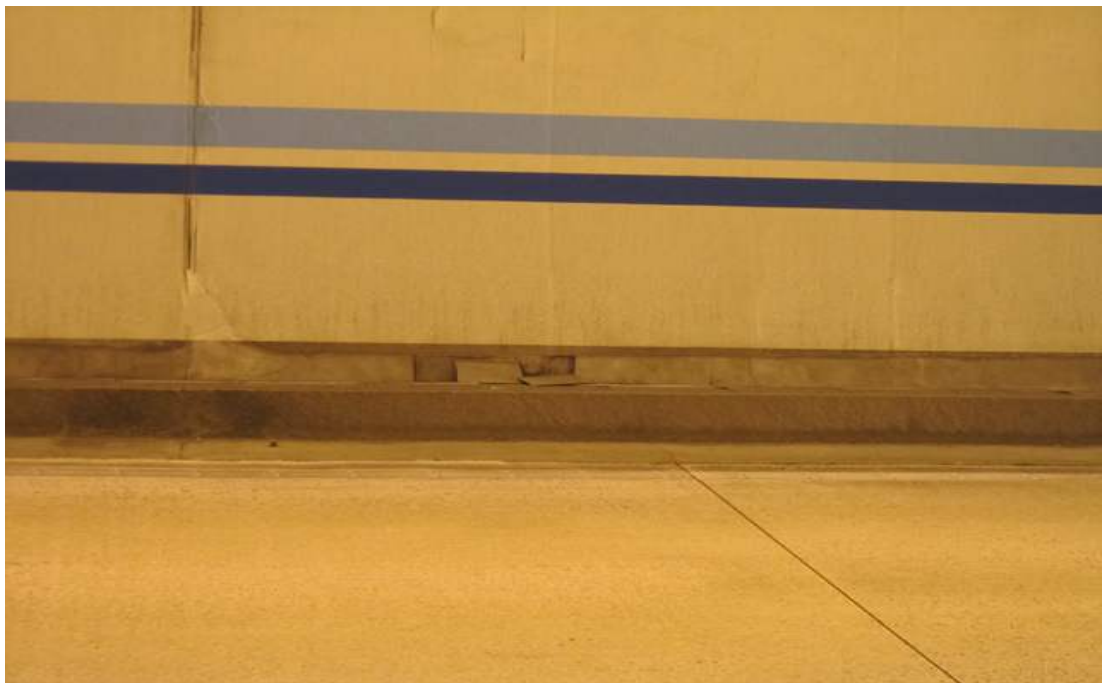
| 사진번호 | 5-T5-2 | 위 치 | 중구터널(상주방향)(5공구) |

| 내 용 | 라이닝 콘크리트 S1~S45 박락 A=0.40㎡ | | |

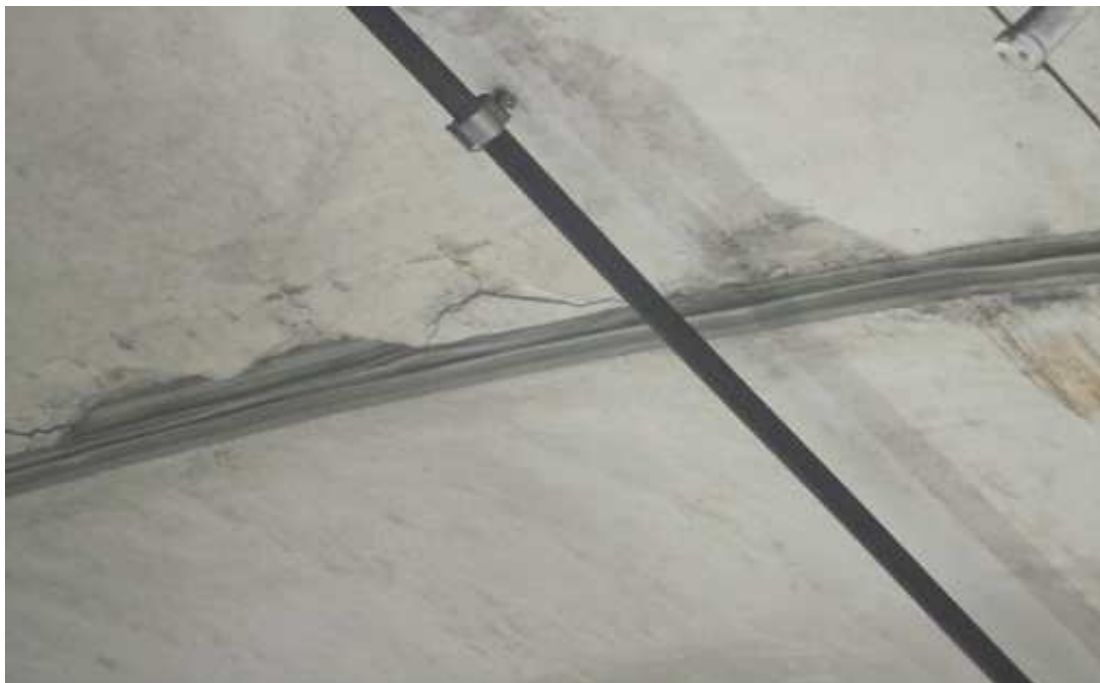
| 사진번호 | 5-T5-5 | 위 치 | 중구터널(영천방향)(5공구) |

| 내 용 | 라이닝 콘크리트 S1~S45 조인트부 들뜸, 박락 A=0.55㎡ | | |

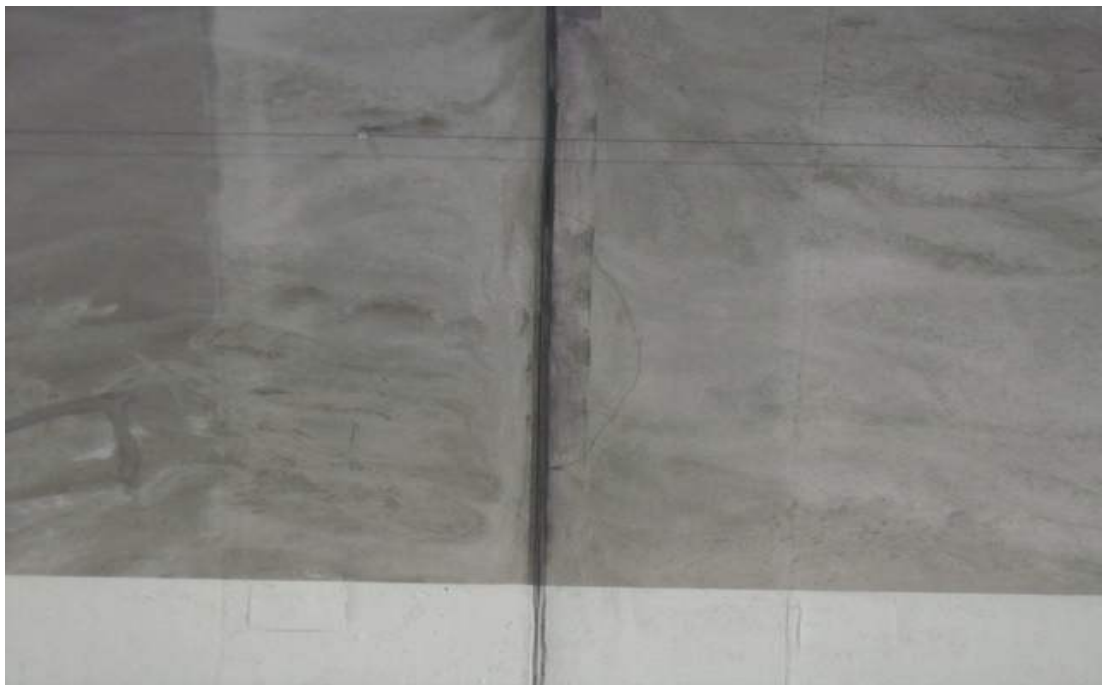
| 사진번호 | 5-TU6-2 | 위 치 | 효령터널(상주방향)(5공구) |

| 내 용 | 라이닝 콘크리트 S1~S100 균열 (cw=0.3mm이상) | | |
