# 상 주 영 천 고 속 도 로 시 설 물 안 전 · 하 자 점 검 및 성 능 평 가 용 역 보 고 서

## < 터널편 >

2022. 06

점검기관 : (주)명성엔지니어링

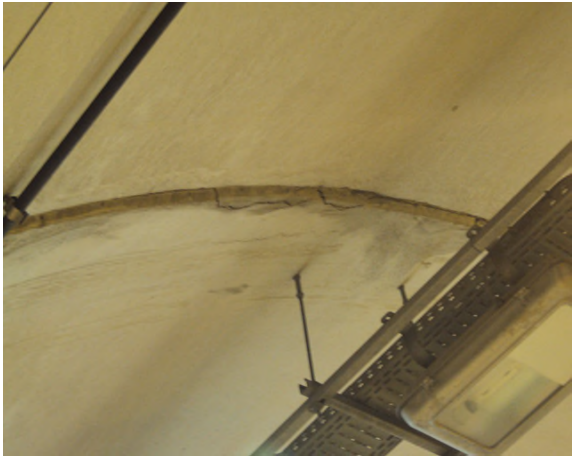
| 위 치 | J05 라이닝 콘크리트 | 위 치 | J26 라이닝 콘크리트 |
| 현 황 | 천단부 들뜸(A=0.2m×1.5m) | 현 황 | 측벽부 들뜸(A=0.2m×0.5m) |

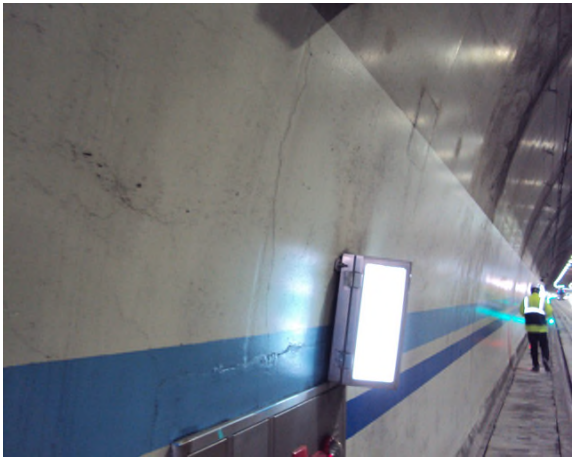
| 위 치 | S96 라이닝 콘크리트 | 위 치 | S110 라이닝 콘크리트 |
| 현 황 | 측벽부 균열( $C_w=0.3\text{mm}$ 미만) | 현 황 | 측벽부 백태( $A=0.2\text{m}\times0.3\text{m}$ ) |

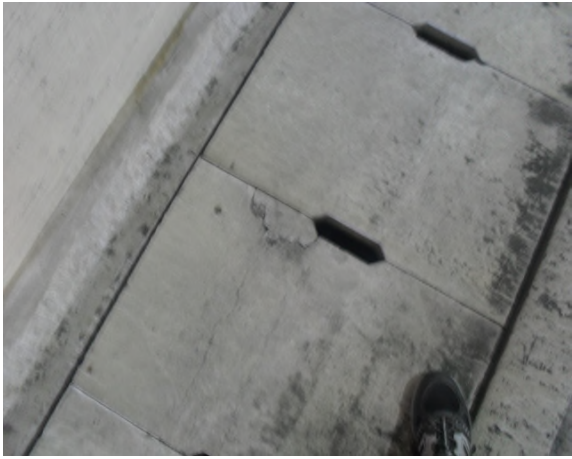
| 위 치 | S106 공동구 | 위 치 | S38 공동구 |
| 현 황 | 덧개 파손(1EA) | 현 황 | 파손( $A=0.1\text{m}\times0.2\text{m}$ ) |

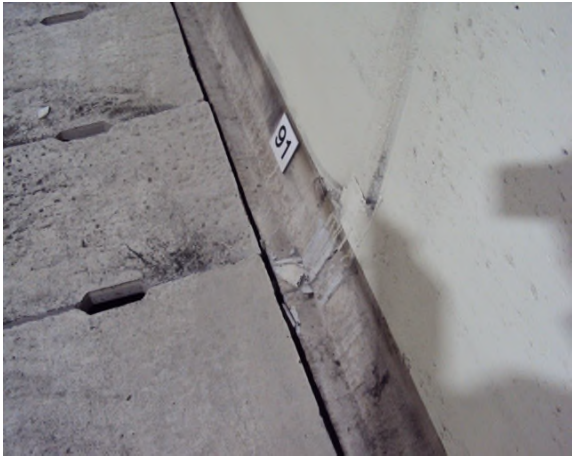
| 위 치 | S094 라이닝 콘크리트 | 위 치 | S003 라이닝 콘크리트 |
| 현 황 | 측벽부 백태(A=0.2m×0.3m) | 현 황 | 측벽부 들뜸(A=0.1m×0.3m) |

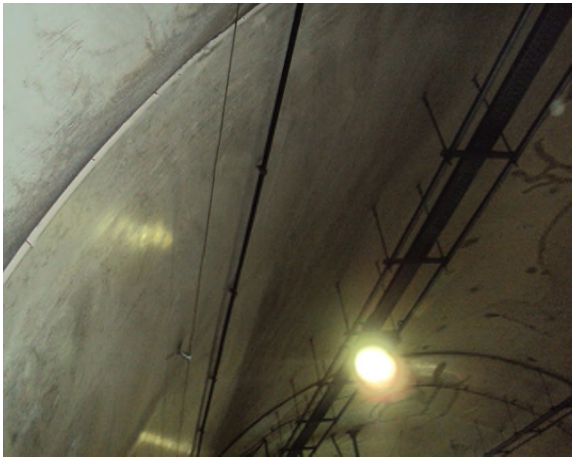
| 위 치 | S049 라이닝 콘크리트 | 위 치 | J049 라이닝 콘크리트 |
| 현 황 | 측벽부 균열( $C_w=0.3\text{mm}$ 이상) | 현 황 | 천단부 들뜸( $A=0.1\text{m}\times0.3\text{m}$ ) |

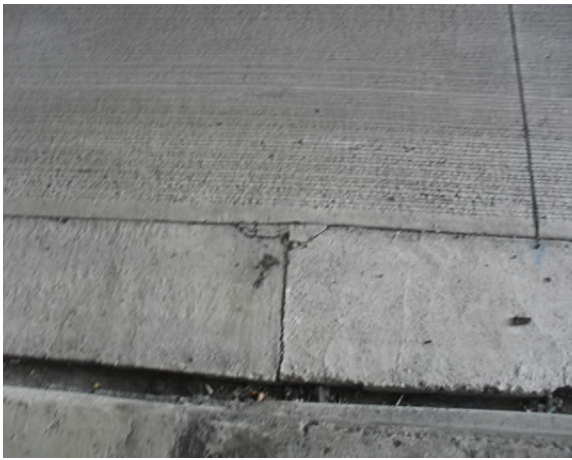
| 위 치 | S099 공동구 | 위 치 | S19 공동구 |

| 현 황 | 균열( $C_w=0.3\text{mm}$ 이상) | 현 황 | 덜개 파손(1EA) |

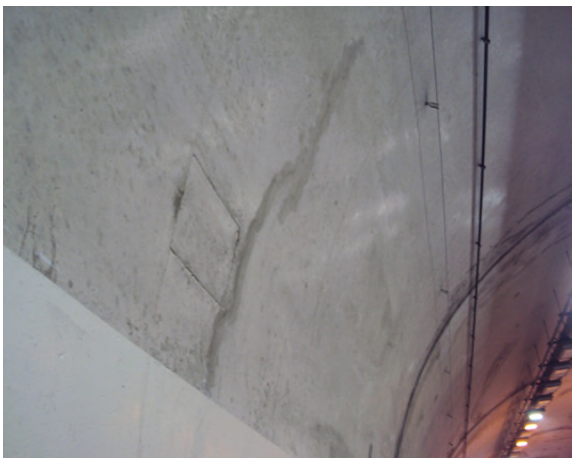
| 위 치 | S12 라이닝 콘크리트 | 위 치 | S39 라이닝 콘크리트 |

| 현 황 | 천단부 균열 (Cw=0.3mm이상) | 현 황 | 천단부 표면오염 (A=5.0m×2.0m) |

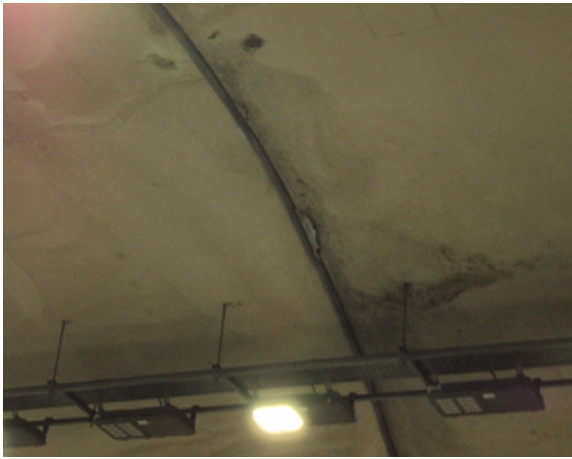
| 위 치 | J17 라이닝 콘크리트 | 위 치 | S19 라이닝 콘크리트 |

| 현 황 | 천단부 들뜸 (A=0.1m×0.3m) | 현 황 | 천단부 망상균열 (A=2.0m×1.0m) |

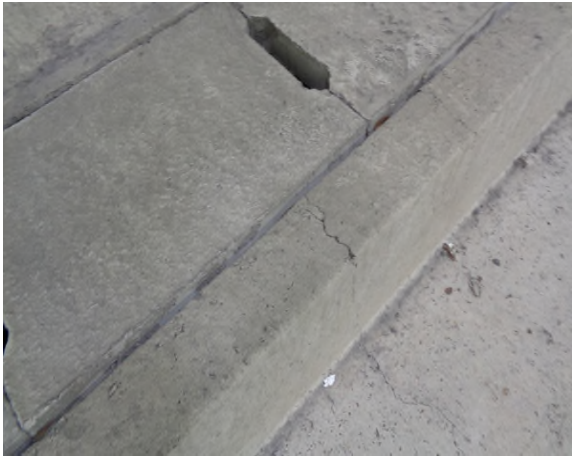
| 위 치 | S13 공동구 | 위 치 | S06 포장부 |

| 현 황 | 균열 (Cw=0.3mm미만) | 현 황 | 포장 파손 (A=0.1m×0.1m) |

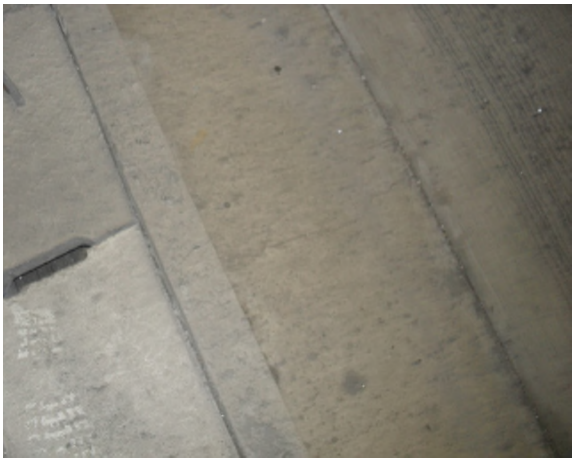
| 위 치 | S12 포장부 | 위 치 | S38 포장부 |

| 현 황 | 균열 (L=1.0m) | 현 황 | 박락 (A=0.1m×0.2m) |

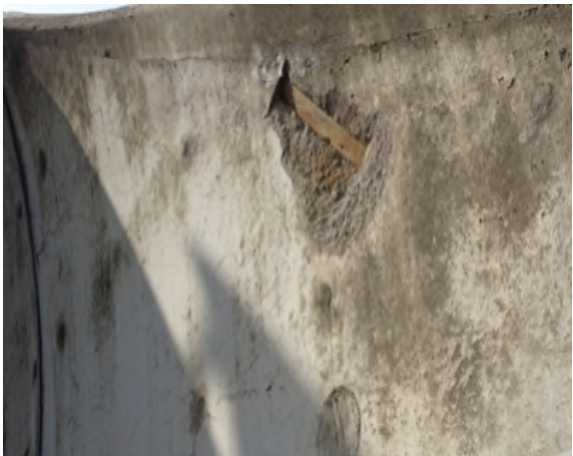
| 위 치 | S01 라이닝 콘크리트 | 위 치 | S03 라이닝 콘크리트 |
| 현 황 | 천단부 파손(A=0.3m×0.5m) | 현 황 | 측벽부 누수흔적(A=0.2m×0.4m) |

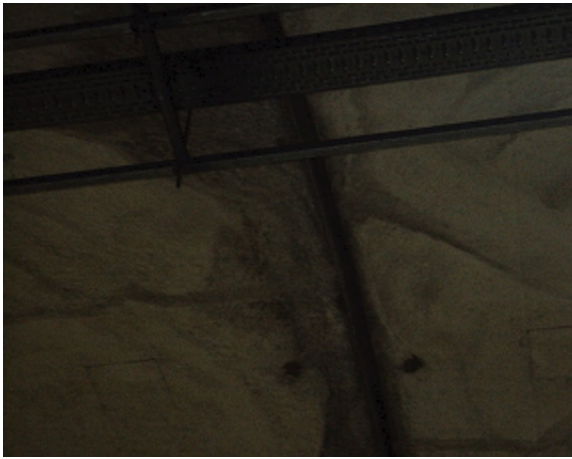
| 위 치 | J24 라이닝 콘크리트 | 위 치 | S32 라이닝 콘크리트 |
| 현 황 | 천단부 들뜸 (A=0.1m×0.1m) | 현 황 | 측벽부 망상균열 (A=1.0m×5.0m) |

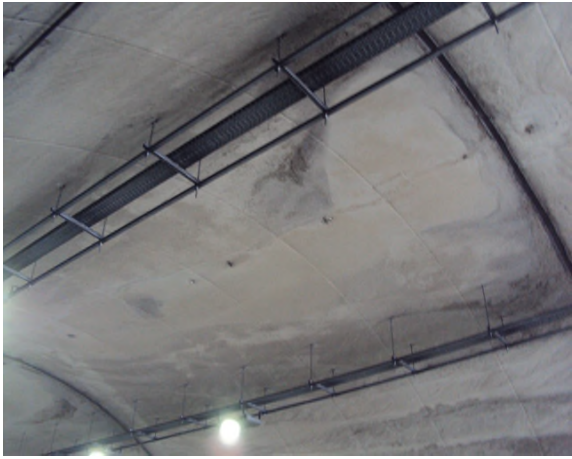
| 위 치 | S36 라이닝 콘크리트 | 위 치 | S10 공동구 |
| 현 황 | 천단부 균열 (Cw=0.3mm미만) | 현 황 | 공동구 파손 (A=0.2m×2.0m) |

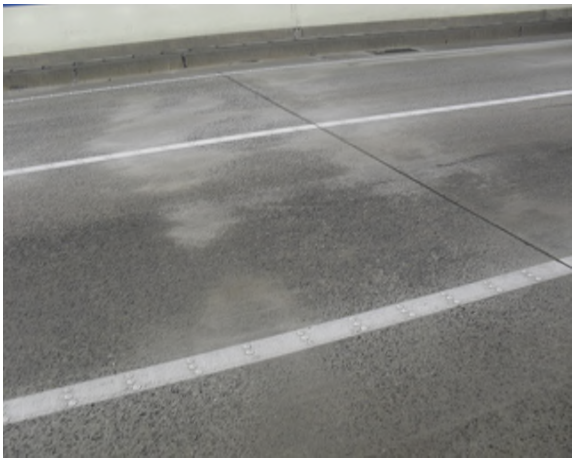
| 위 치 | S13 포장부 | 위 치 | S26 포장부 |
| 현 황 | 포장마모 (A=9.0m×10.0m) | 현 황 | 망상균열 (A=1.0m×6.0m) |

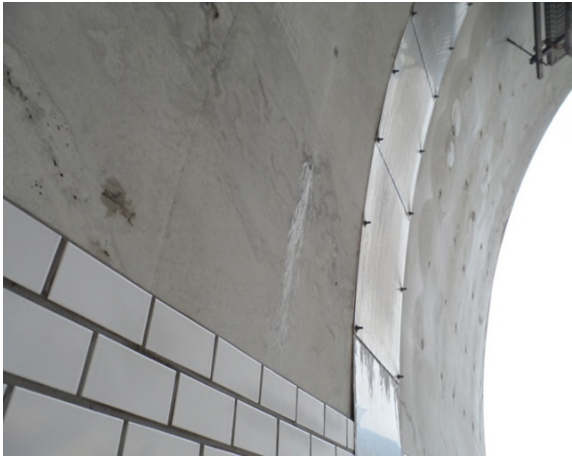
| 위 치 | S001 라이닝 콘크리트 | 위 치 | J007 라이닝 콘크리트 |
| 현 황 | 천단부 백태(A=0.1m×0.5m) | 현 황 | 천단부 들뜸(A=0.1m×0.5m) |

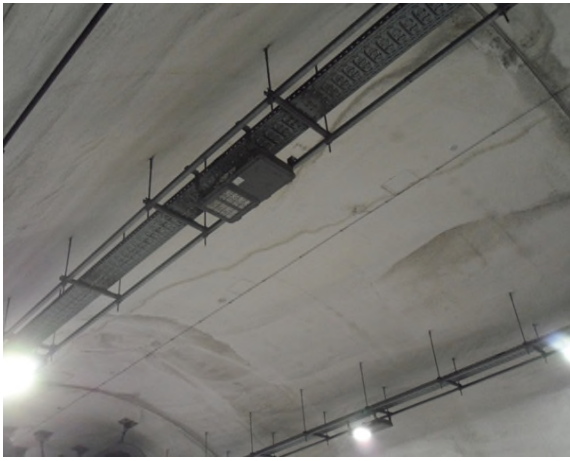
| 위 치 | S026 라이닝 콘크리트 | 위 치 | J087 라이닝 콘크리트 |
| 현 황 | 천단부 재균열( $C_w=0.3\text{mm}$ 이상) | 현 황 | 천단부 탈락( $A=0.5\text{m}\times0.5\text{m}$ ) |

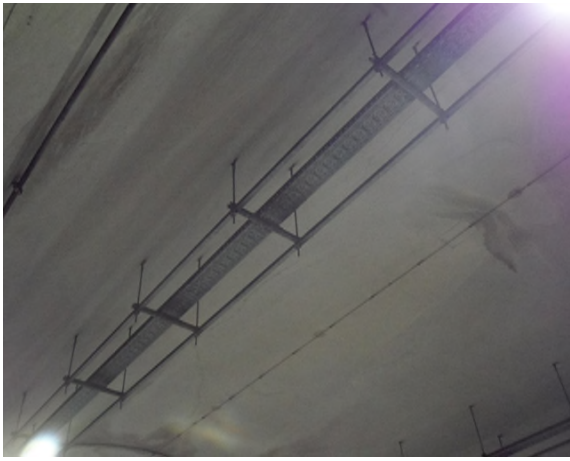
| 위 치 | S061 라이닝 콘크리트 | 위 치 | S077 라이닝 콘크리트 |
| 현 황 | 천단부 재균열( $C_w=0.3\text{mm}$ 이상) | 현 황 | 천단부 들뜸( $A=0.1\text{m}\times0.3\text{m}$ ) |

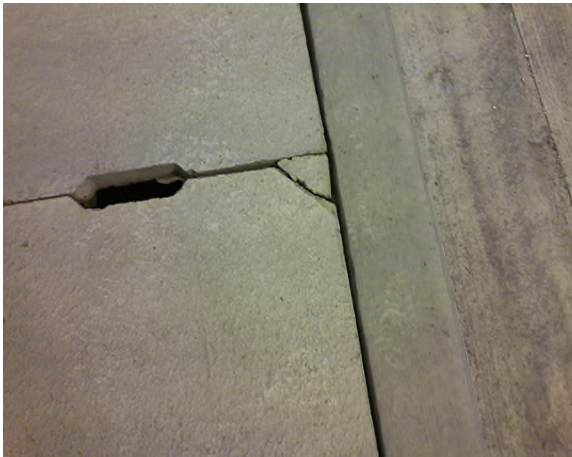
| 위 치 | S040 공동구 | 위 치 | S053 포장부 |
| 현 황 | 덜개 파손(1EA) | 현 황 | 균열( $C_w=0.3\text{mm}$ 이상) |

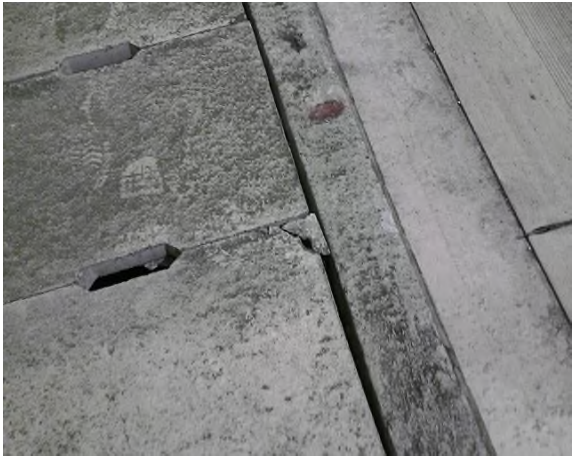
| 위 치 | S112 공동구 | 위 치 | S185 공동구 |
| 현 황 | 덜개 파손(1EA) | 현 황 | 덜개 파손(1EA) |

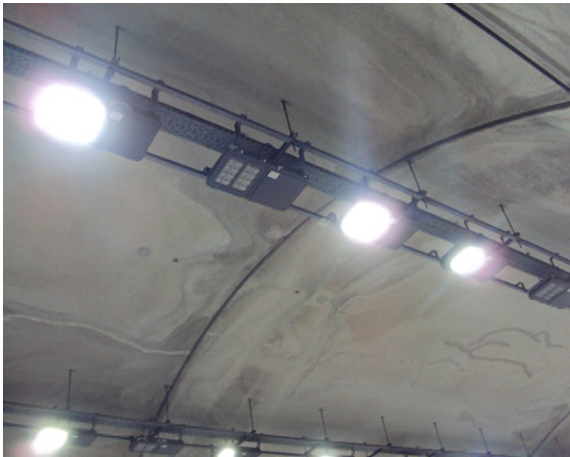
| 위 치 | J16 라이닝 콘크리트 | 위 치 | J20 라이닝 콘크리트 |
| 현 황 | 천단부 들뜸 (A=0.1m×0.3m) | 현 황 | 천단부 들뜸 (A=0.1m×0.3m) |

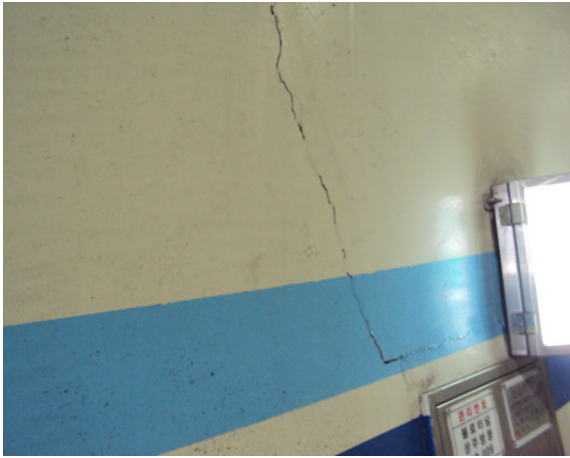
| 위 치 | S42 라이닝 콘크리트 | 위 치 | S48 라이닝 콘크리트 |
| 현 황 | 측벽부 균열 (Cw=0.3mm미만) | 현 황 | 천단부 표면불량 (A=15.00m²) |

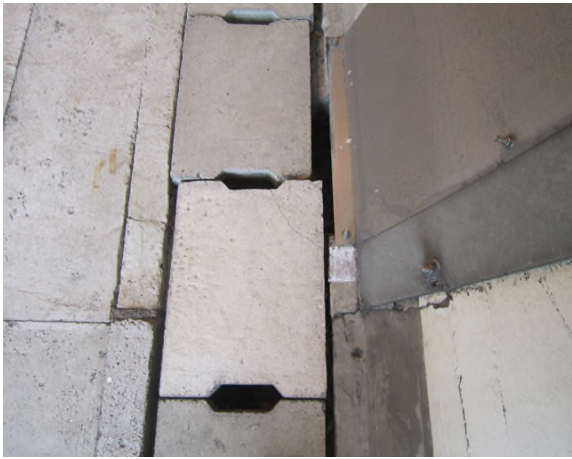
| 위 치 | S01 공동구 | 위 치 | S29 공동구 |
| 현 황 | 덮개 파손(1EA) | 현 황 | 균열( $C_w=0.3\text{mm}$ 미만) |

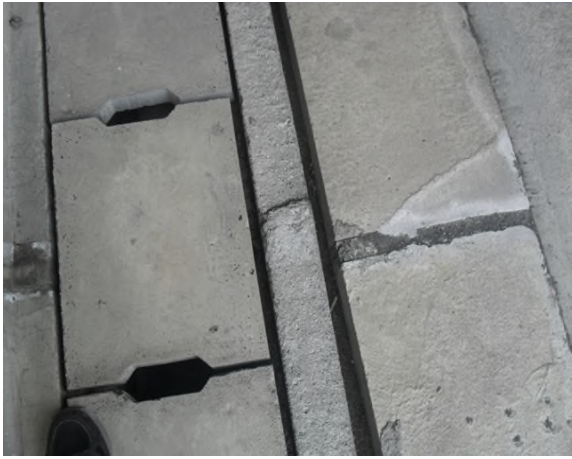
| 위 치 | S51 공동구 | 위 치 | S01 포장부 |
| 현 황 | 균열( $C_w=0.3\text{mm}$ 이상) | 현 황 | 포장파임( $A=1.0\text{m} \times 9.0\text{m}$ ) |

| NO | 구 분 | 손상 현황 | 단 위 | 합 계 | 보수공법 | 비 고 |
|---|---|---|---|---|---|---|
| 7 | 공 동 구 | 공동구 균열(폭0.3mm이상) | m<br>(개소) | 1.50<br>(3) | 주입보수 | — |

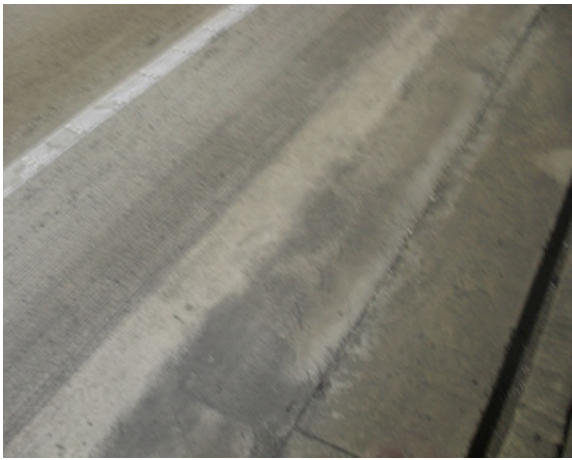
| 위 치 | S18 포장부 | 위 치 | S26 포장부 |
| 현 황 | 포장균열( $L=1.0\text{m}$ ) | 현 황 | 포장박락( $A=0.1\text{m} \times 0.3\text{m}$ ) |

| NO | 구 분 | 손상 현황 | 단 위 | 합 계 | 보수공법 | 비 고 |
|---|---|---|---|---|---|---|
| 12 | 노 면 | 포장균열 | m<br>(개소) | 48.00<br>(48) | 표면보수 | — |

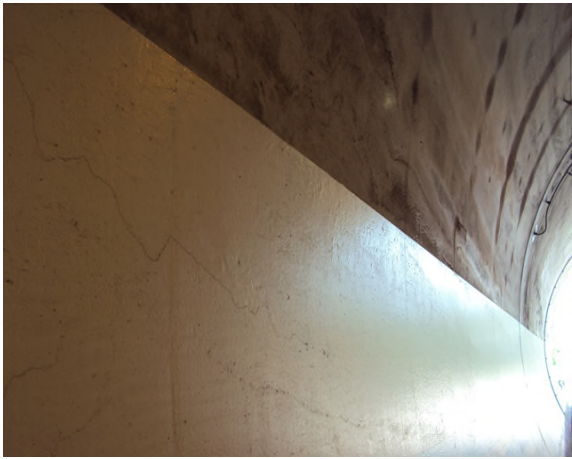
| 위 치 | S02 라이닝 콘크리트 | 위 치 | S22 라이닝 콘크리트 |

| 현 황 | 측벽부 망상균열(A=2.0m×9.0m) | 현 황 | 측벽부 마감재 파손(A=0.1m×0.1m) |

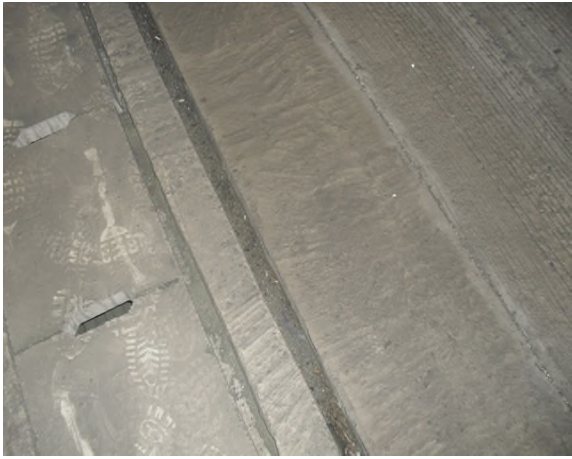
| 위 치 | S26 공동구 | 위 치 | S49 공동구 |

| 현 황 | 균열(Cw=0.3mm이상) | 현 황 | 덮개 파손(1EA) |

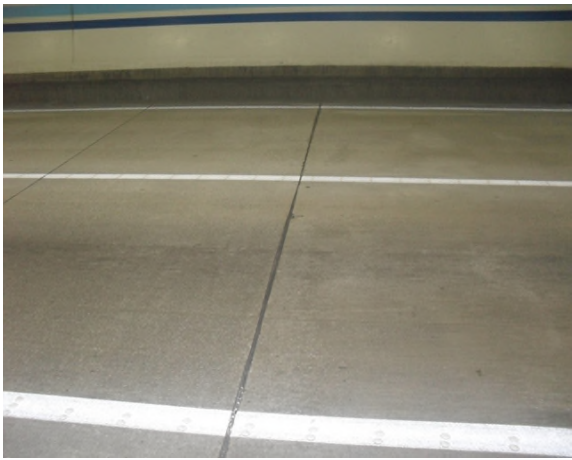
| 위 치 | S20 포장부 | 위 치 | S50 포장부 |

| 현 황 | 스폴링(A=0.1m×0.1m) | 현 황 | 박리(A=0.2m×0.5m) |

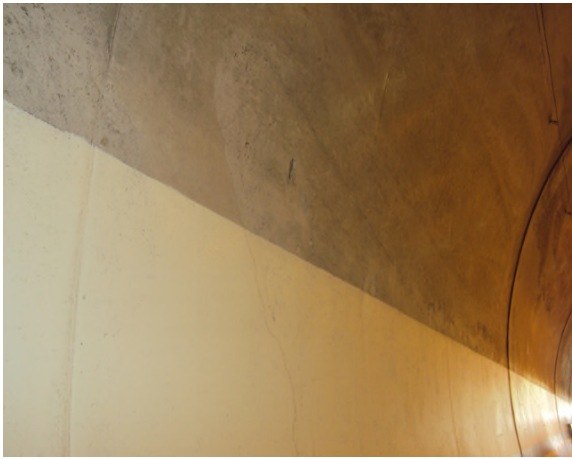
| 위 치 | S11 라이닝 콘크리트 | 위 치 | S45 라이닝 콘크리트 |

| 현 황 | 측벽부 균열 ( $C_w=0.3\text{mm}$ 미만) | 현 황 | 측벽부 누수흔적 ( $A=1.0\text{m} \times 0.3\text{m}$ ) |

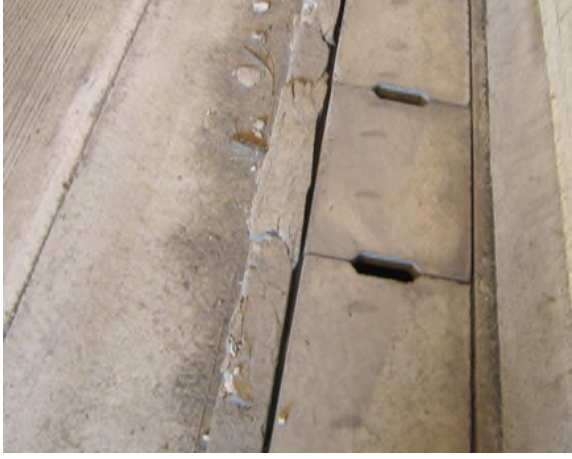
| 위 치 | S03 공동구 | 위 치 | S34 공동구 |

| 현 황 | 공동구 파손 ( $A=0.2\text{m} \times 1.0\text{m}$ ) | 현 황 | 덜개 파손 (1EA) |

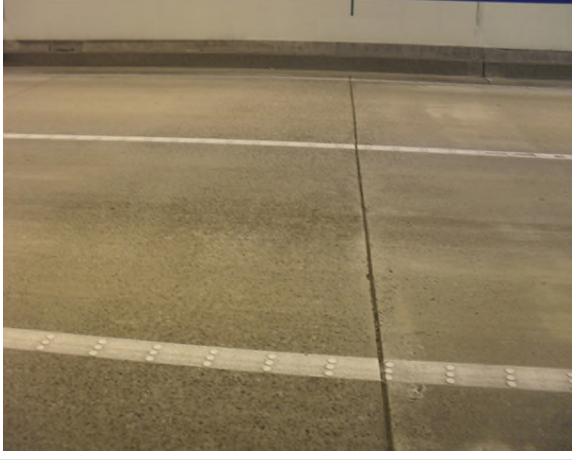
| 위 치 | S10 포장부 | 위 치 | S25 포장부 |

| 현 황 | 포장 마모 ( $A=5.0\text{m} \times 10.0\text{m}$ ) | 현 황 | 균열 ( $L=5.0\text{m}$ ) |

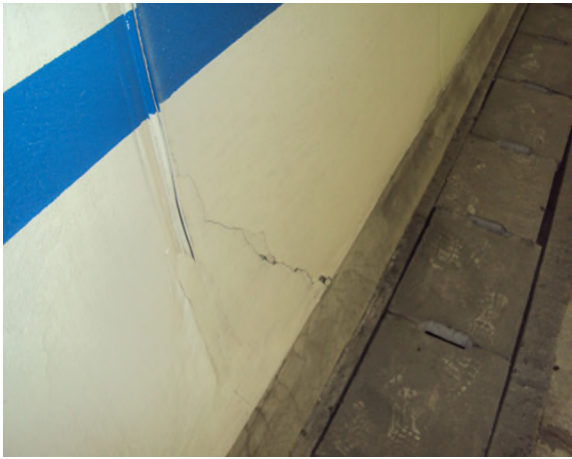
| 위 치 | S19 라이닝 콘크리트 | 위 치 | S32 라이닝 콘크리트 |

| 현 황 | 측벽부 균열 ( $C_w=0.3\text{mm}$ 미만) | 현 황 | 측벽부 균열 ( $C_w=0.3\text{mm}$ 미만) |

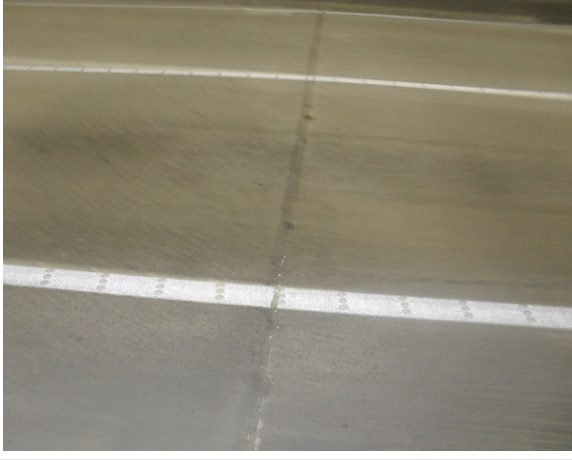
| 위 치 | S22 포장부 | 위 치 | S29 포장부 |

| 현 황 | 스폴링 ( $A=0.1\text{m} \times 0.1\text{m}$ ) | 현 황 | 포장 마모 ( $A=32.0\text{m} \times 3.0\text{m}$ ) |

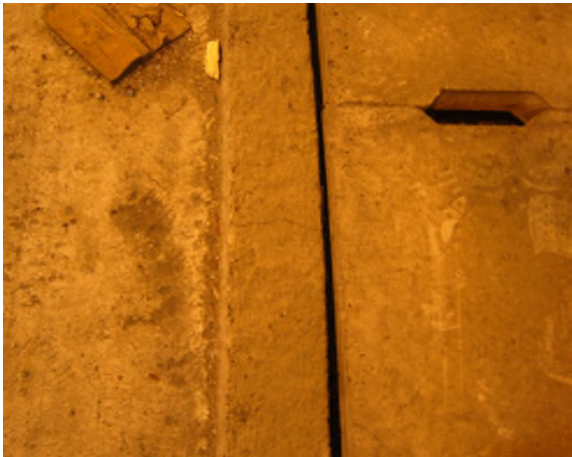
| 위 치 | S04 공동구 | 위 치 | S20 공동구 |

| 현 황 | 균열 ( $C_w=0.3\text{mm}$ 미만) | 현 황 | 뒹개 파손(1EA) |

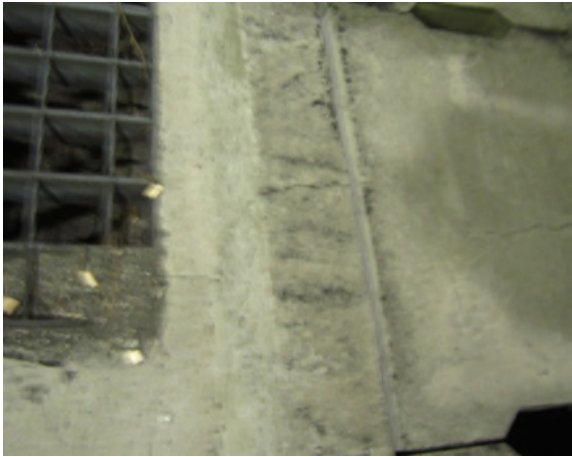
| 위 치 | S88 공동구 | 위 치 | S09 포장부 |

| 현 황 | 균열 ( $C_w=0.3\text{mm}$ 이상) | 현 황 | 망상균열 ( $A=1.0\text{m} \times 3.0\text{m}$ ) |
