시설물 정기안전점검용역  
상주영천고속도로

# 상 주 영 천 고 속 도 로 시 설 물 안 전 · 하 자 점 검 및 성 능 평 가 용 역 보 고 서

## < 옹벽편 >

점검기관 : [주]명성엔지니어링

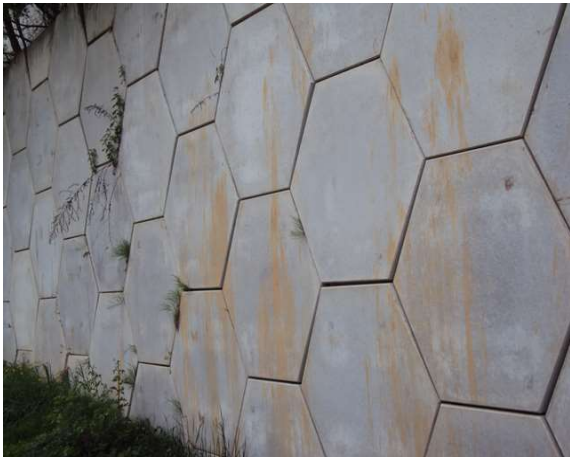
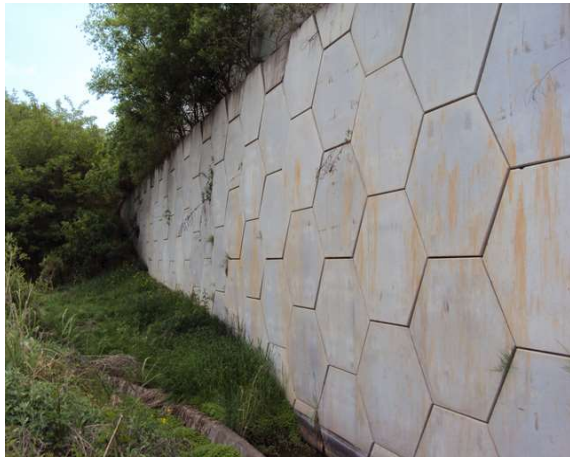
| 위 치 | S02 패널 전면부 | 위 치 | S02 패널 전면부 |

| 현 황 | 배부름 (A=7.0m×2.5m) | 현 황 | 배부름 (A=7.0m×2.5m) |

| 구 분 | 점검 결과 | 조치 필요사항 |
|---|---|---|
| 점검자 의견 | 패널식 옹벽 02에 대한 정기안전점검결과, 패널 전면부 일부구간에서 판넬 파손, 누수, 배부름, 옹벽 하부에서 체수가 발생된 것으로 조사되었으며, 배부름과 옹벽 하부 체수의 경우 판넬 누수부 인근에 발생한 손상으로 금회 점검으로 진행성 여부는 판단하기 어려우며, 추후 주기적인 점검을 통한 배부름 손상의 진전여부를 파악하는 등의 유지관리가 필요하다고 판단된다. 이외의 조사된 손상부는 옹벽의 안전성에 영향을 미칠만한 손상은 아니나, 손상의 진전방지를 위한 보수가 필요할 것으로 판단된다. | |

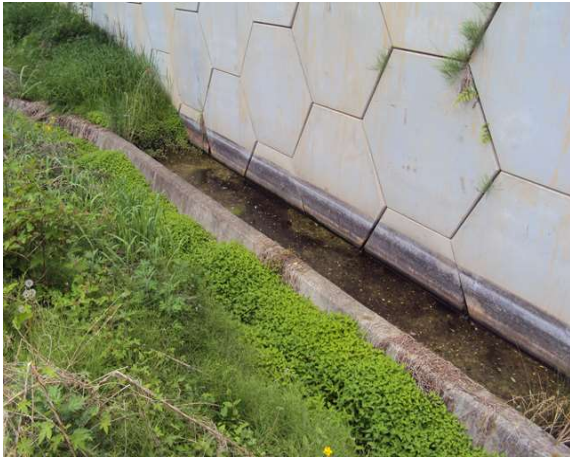
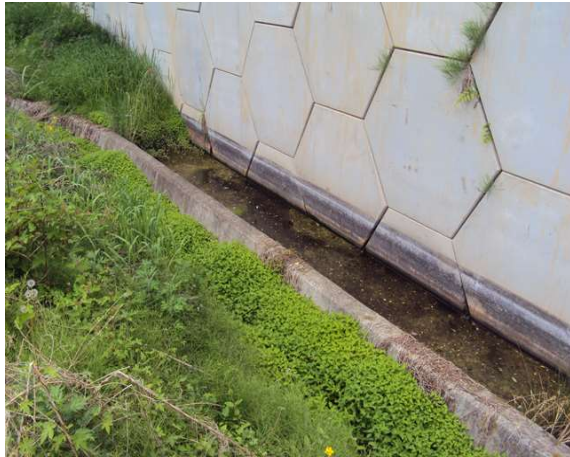
| 위 치 | S03 옹벽 하부 | 위 치 | S03 옹벽 하부 |

| 현 황 | 채수 (A=10.0m×0.5m) | 현 황 | 채수 (A=10.0m×0.5m) |

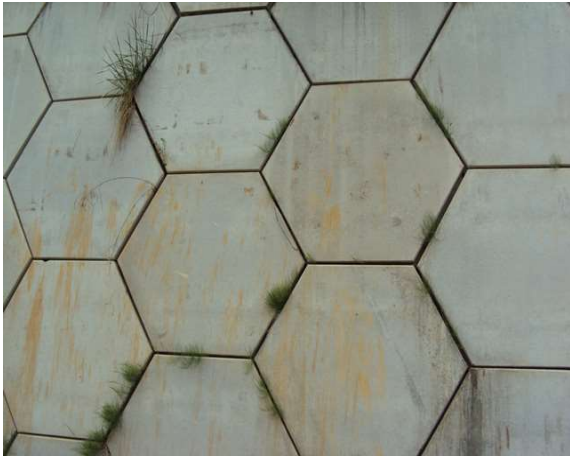
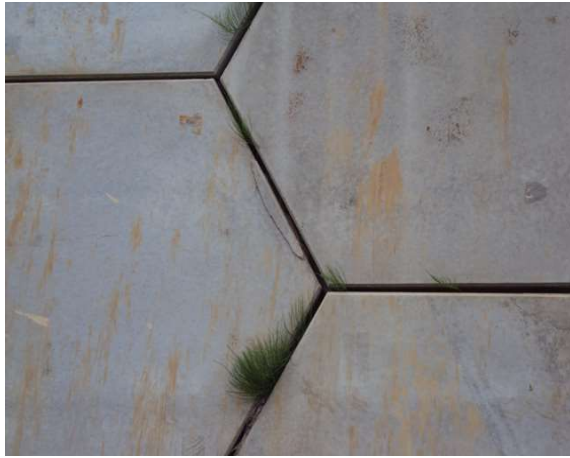
| 위 치 | S02 패널 전면부 | 위 치 | S02 패널 전면부 |

| 현 황 | 판넬 파손 (A=0.1m×0.3m) | 현 황 | 판넬 파손 (A=0.1m×0.3m) |

| 구 분 | 점검 결과 | 조치 필요사항 |
|---|---|---|
| 옹벽 상태 | <ul style="list-style-type: none"> <li>· 패널 전면부 판넬 파손 (A=0.39m<sup>2</sup>, 4개소)</li> <li>· 옹벽 누수 (3개소)</li> <li>· 옹벽 배부름 (A=17.50m<sup>2</sup>, 1개소)</li> <li>· 옹벽 하부 체수 (A=5.00m<sup>2</sup>, 1개소)</li> </ul> | 단면보수<br>주의관찰<br>주의관찰<br>정비 |

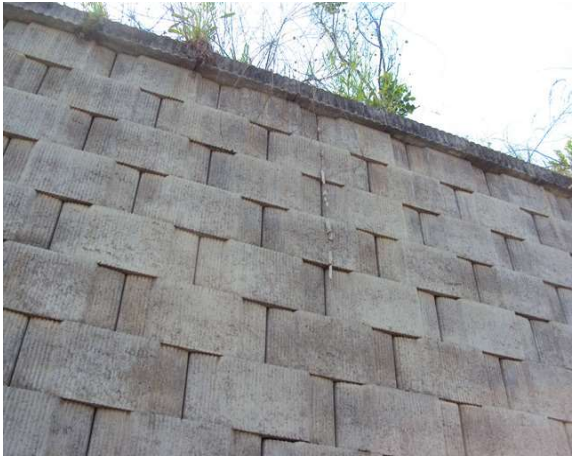
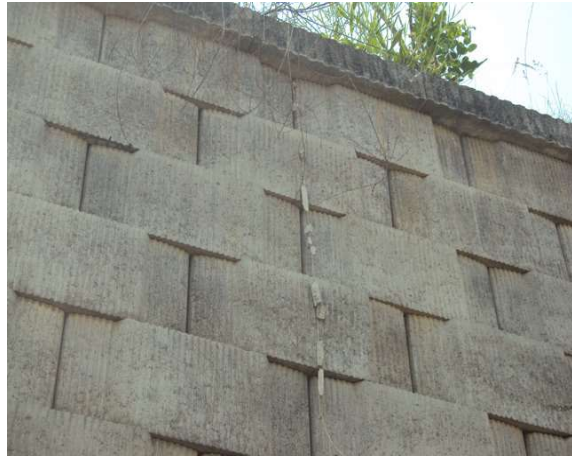
| 위 치 | S03 블럭 전면부 | 위 치 | S03 블럭 전면부 |

| 현 황 | 블럭 파손 1EA | 현 황 | 블럭 파손 1EA |

| 구 분 | 점검 결과 | 조치 필요사항 |
|---|---|---|
| 점검자 의견 | 블럭식 옹벽 03에 대한 정기안전점검결과, 블럭 전면부 일부구간에서 블럭 균열, 블럭 파손이 발생되었다. 기 발생한 손상부의 경우 옹벽의 안전성에 영향을 미칠만한 손상은 아니나, 손상의 진전방지를 위한 보수가 필요할 것으로 판단된다. | |

| 구 분 | 점검 결과 | 조치 필요사항 |
|---|---|---|
| 옹벽 상태 | <ul style="list-style-type: none"> <li>· 블럭 전면부 파손 (3개소)</li> <li>· 블럭 전면부 균열 (4개소)</li> </ul> | 단면보수<br>균열보수 |

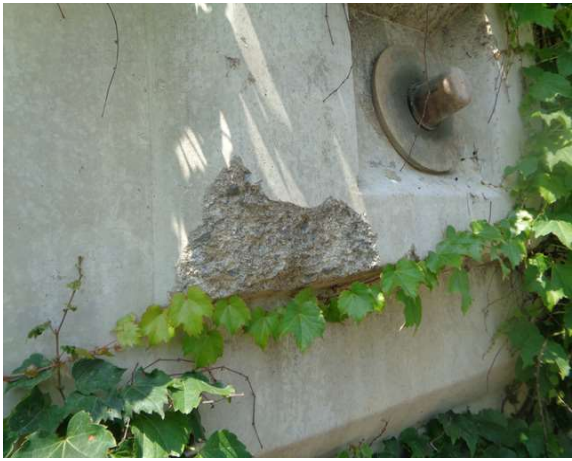
| 위 치 | S1 패널 전면부 | 위 치 | S1 패널 전면부 |

| 현 황 | 파손(A=0.2m×0.5m) | 현 황 | 들뜸(A=1.0m×0.3m) |

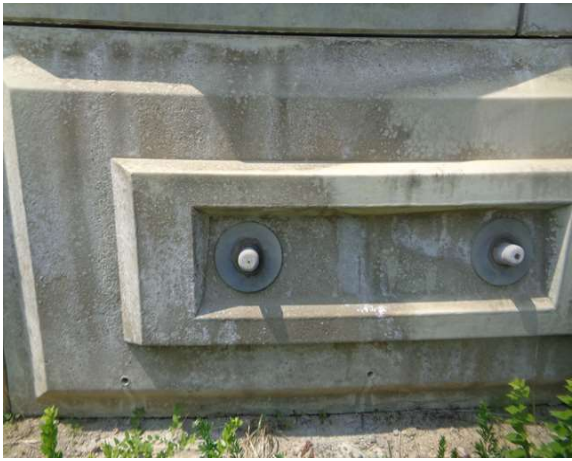
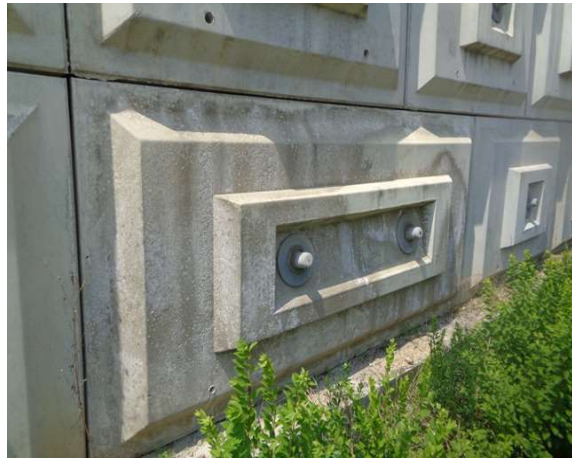
| 위 치 | S3 패널 전면부 | 위 치 | S3 패널 전면부 |

| 현 황 | 백태(표면열화) (A=5.0m×8.0m) | 현 황 | 백태(표면열화) (A=5.0m×8.0m) |

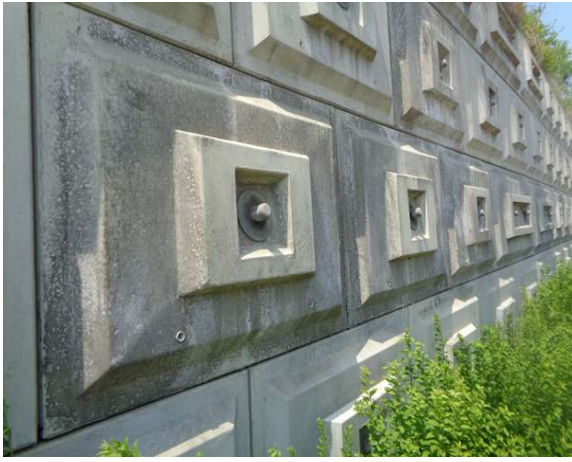
| 위 치 | S7 패널 전면부 | 위 치 | S4 상부 배수로 |

| 현 황 | 백태(표면열화) (A=20.0m×2.0m) | 현 황 | 들뜸 (A=20.0m×2.0m) |

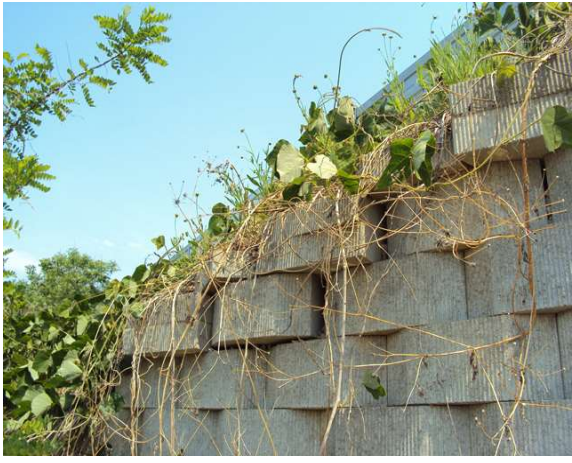
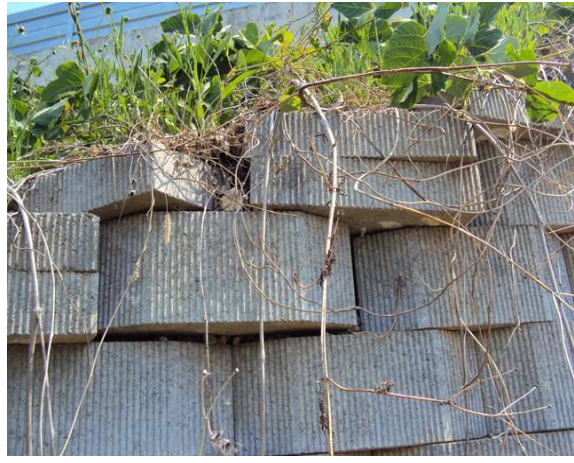
| 위 치 | S01 블럭 전면부 | 위 치 | S01 블럭 전면부 |

| 현 황 | 블럭 밀림 3EA | 현 황 | 블럭 밀림 3EA |

| 구 분 | 점검 결과 | 조치 필요사항 |
|---|---|---|
| 점검자 의견 | 블럭식 옹벽 09에 대한 외관조사 결과, 블럭 전면부 밀림이 국부적으로 발생한 것으로 조사되었다. 기 발생한 손상부의 경우 옹벽의 안전성에 영향을 미칠만한 손상은 아니므로 주의관찰 후 손상의 진전시 적절한 조치를 취하는 것이 바람직 할 것으로 판단된다. | |

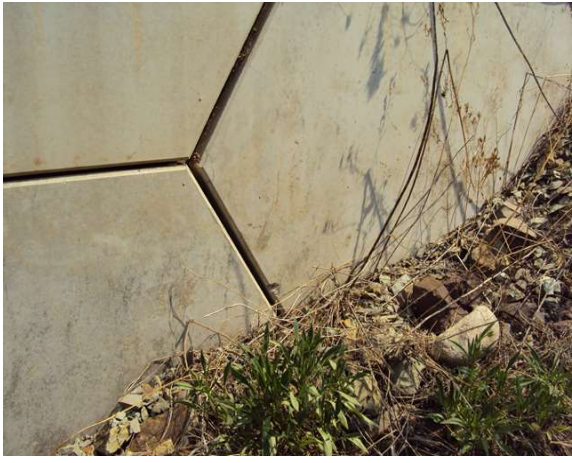
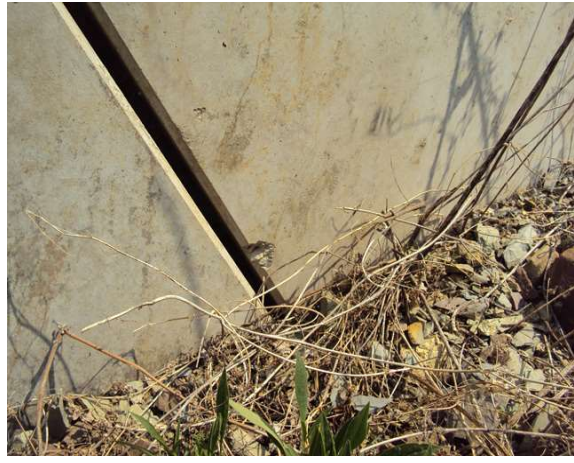
| 위 치 | S7 패널 전면부 | 위 치 | S7 패널 전면부 |

| 현 황 | 판넬 파손(A=0.1m×0.1m) | 현 황 | 판넬 파손(A=0.1m×0.1m) |

| 구 분 | 점검 결과 | 조치 필요사항 |
|---|---|---|
| 점검자 의견 | 패널식 옹벽 11에 대한 외관조사 결과, 패널 전면부 일부구간 판넬 파손이 국부적으로 발생된 것으로 조사되었다. 기 발생된 손상부는 옹벽의 안전성에 영향을 미칠만한 손상은 아니나, 손상의 진전방지를 위한 보수가 필요할 것으로 판단된다. | |

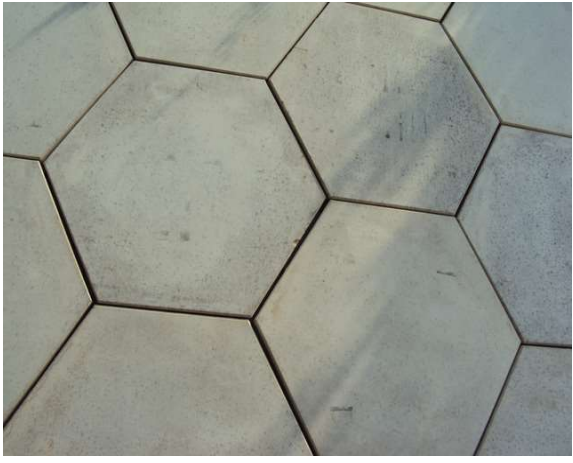
| 위 치 | 우측 S03 패널 전면부 | 위 치 | 우측 S04 패널 전면부 |
| 현 황 | 판넬 파손(A=0.1m×0.1m) | 현 황 | 판넬 파손(A=0.1m×0.1m) |

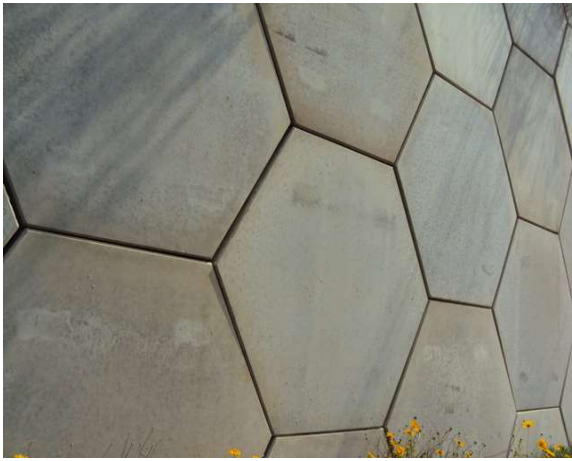
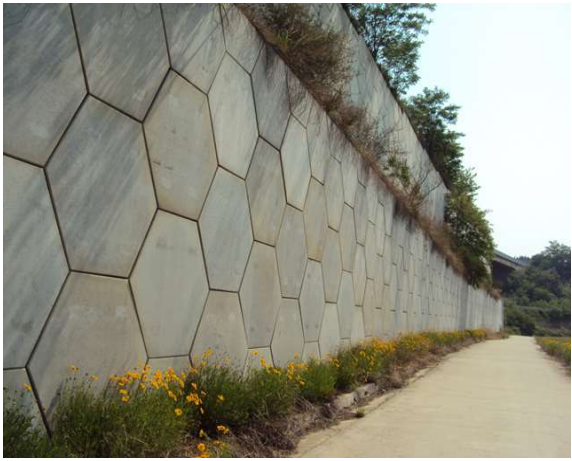
| 위 치 | 우측 S14 패널 전면부 | 위 치 | 우측 S14 패널 전면부 |

| 현 황 | 배부름(A=40.0m×5.0m) | 현 황 | 배부름(A=40.0m×5.0m) |

| 구 분 | 점검 결과 | 조치 필요사항 |
|---|---|---|
| 점검자 의견 | 패널식 옹벽 12에 대한 외관조사 결과, 패널 전면부 파손, 유도배수관 하부 집수정 미설치가 국부적으로 발생한 것으로 조사되었다. 기 발생한 손상부는 내구성 확보 및 손상의 진전방지를 위한 보수가 필요할 것으로 판단된다. 또한, 패널 일부구간 발생한 배부름의 경우 추후 주기적인 계측 및 점검을 통한 손상의 정도 및 진전 파악 등의 유지관리가 요망된다. | |

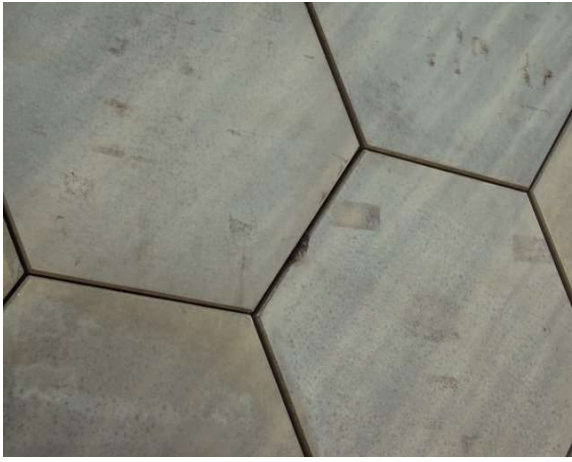
| 위 치 | 우측 S16 패널 전면부 | 위 치 | 우측 S20 패널 전면부 |
| 현 황 | 판넬 파손(A=0.1m×0.1m) | 현 황 | 집수정 미설치 1EA |

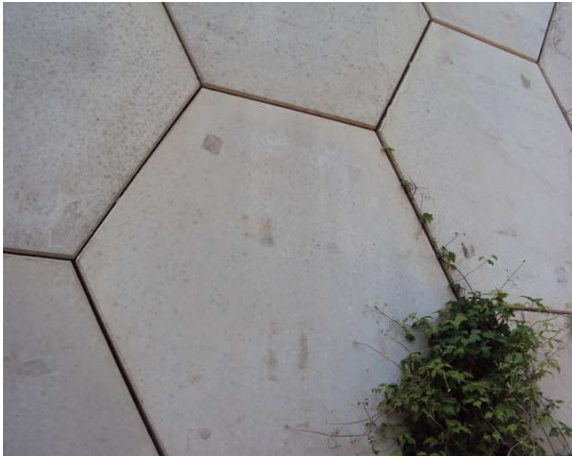
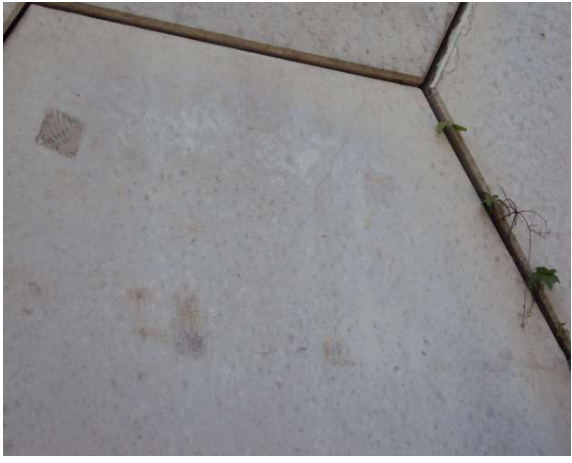
| 위 치 | 좌측 S15 패널 전면부 | 위 치 | 좌측 S15 패널 전면부 |

| 현 황 | 판넬 파손(A=0.1m×0.1m) | 현 황 | 판넬 파손(A=0.1m×0.1m) |

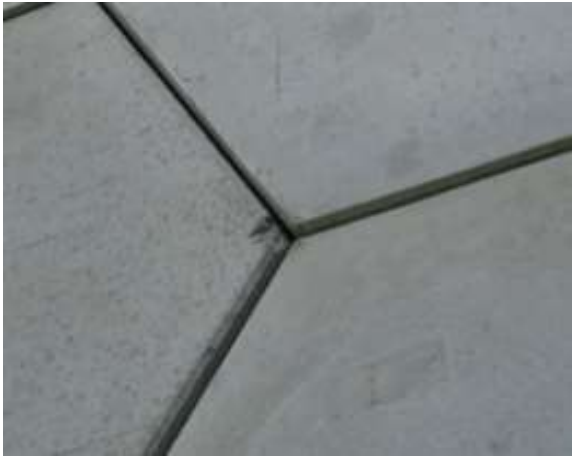
| 위 치 | S3 패널 전면부 | 위 치 | S3 패널 전면부 |
| 현 황 | 파손(A=0.1m×0.1m) | 현 황 | 파손(A=0.1m×0.3m) |

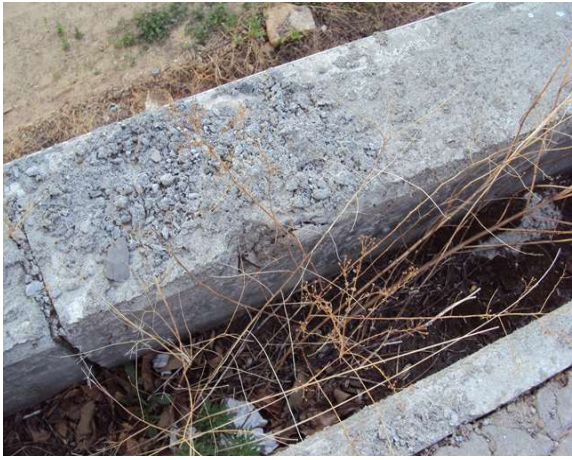
| 위 치 | S03 배수로 | 위 치 | S03 배수로 |

| 현 황 | 파손(A=0.1m×0.2m) | 현 황 | 파손(A=0.3m×0.5m) |

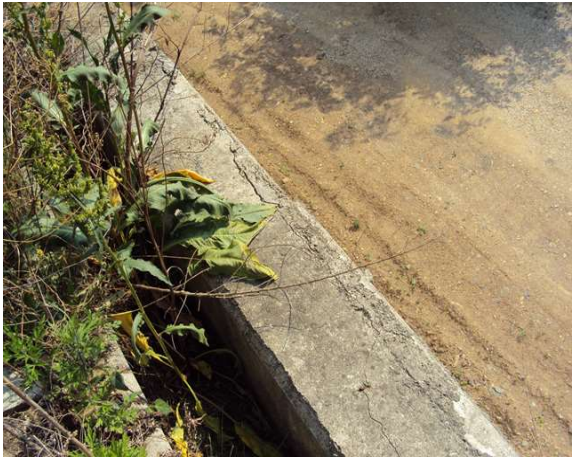
| 위 치 | S05 배수로 | 위 치 | S05 패널 전면부 |

| 현 황 | 상부 들뜸(A=0.2m×1.0m) | 현 황 | 판넬 기울음 1EA |

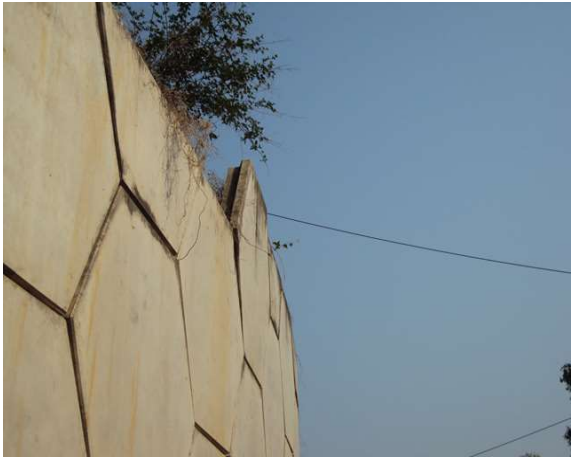
| 구 분 | 점검 결과 | 조치 필요사항 |
|---|---|---|
| 점검자 의견 | 패널식 옹벽 14에 대한 외관조사 결과, 패널 전면부 파손, 패널 접합부 기울음, 패널 전면부 배부름, 상단 들뜸, 배수로 파손 등이 조사되었다. 패널 접합부 상부 기울음과 패널 전면부 배부름의 경우 주기적인 점검 및 계측을 통한 손상의 진전 여부 파악 등의 유지관리가 요망된다. | |

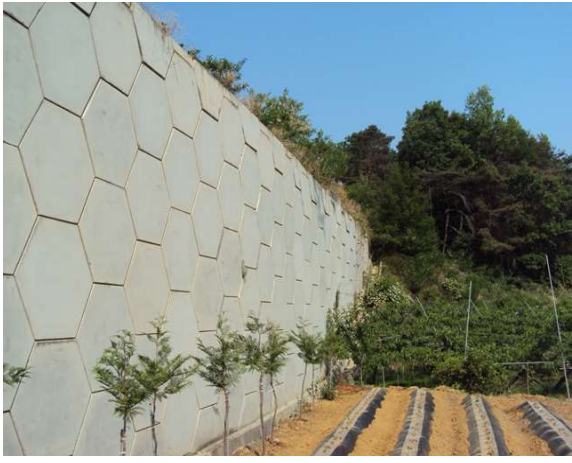
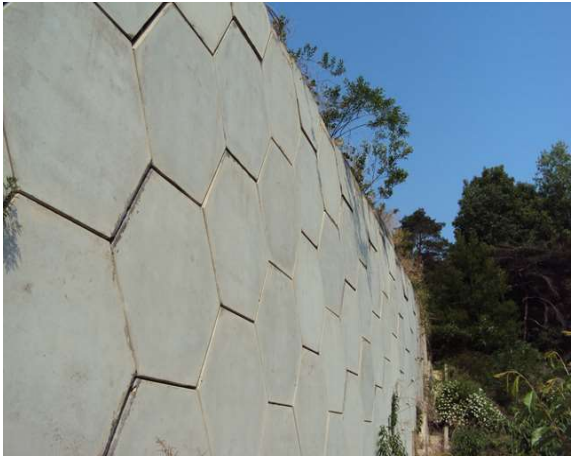
| 위 치 | S09 패널 전면부 | 위 치 | S09 패널 전면부 |

| 현 황 | 배부름(A=20.0m×5.0m) | 현 황 | 배부름(A=20.0m×5.0m) |

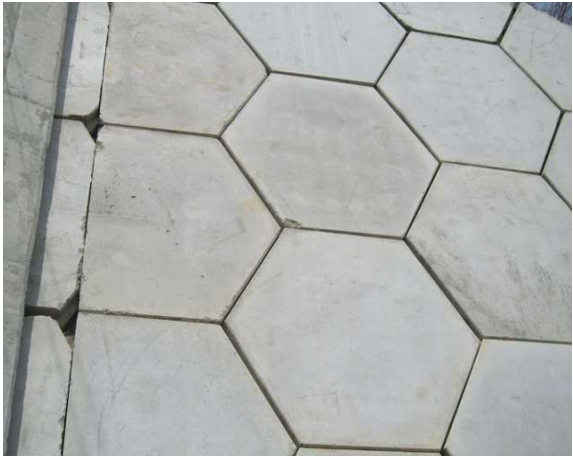
| 위 치 | S01 패널 전면부 | 위 치 | S01 패널 전면부 |

| 현 황 | 판넬 파손(A=0.2m×0.2m) | 현 황 | 판넬 파손(A=0.3m×0.3m) |
