## 1. 교량

## 1. 낙동JCT교

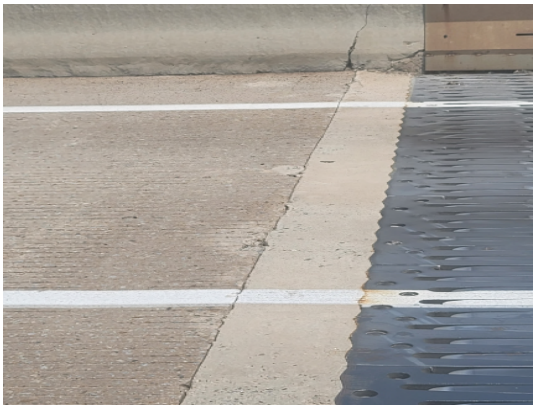
| 위 치 | 교면포장 영천방향 A1측(접속도로) | 위 치 | 배수시설 영천방향 S4 |

| 현 황 | 후타재 접속부 파손(A=0.1m×0.2m) | 현 황 | 배수관 탈락 |

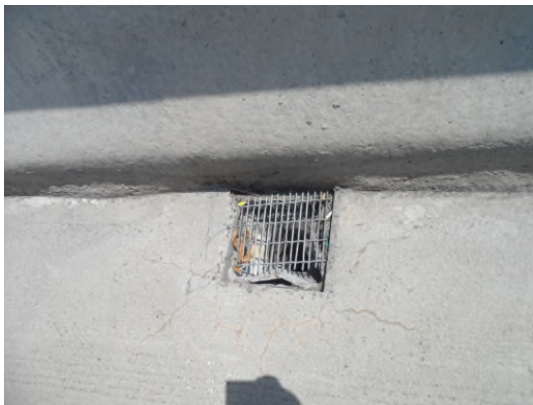
| 위 치 | 배수시설 상주방향 S1 | 위 치 | 배수시설 영천방향 S8 |

| 현 황 | 배수구 그레이팅 파손 | 현 황 | 배수관 탈락 |

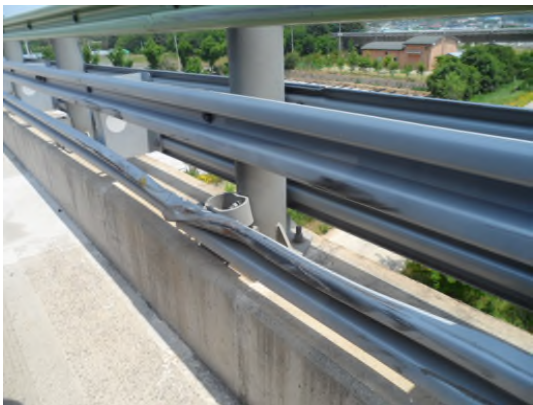
| 위 치 | 방호벽 상주방향 S3 | 위 치 | 방호벽 상주방향 S2 |

| 현 황 | 난간 파손 | 현 황 | 중양분리대 재균열(Cw < 0.3mm) |

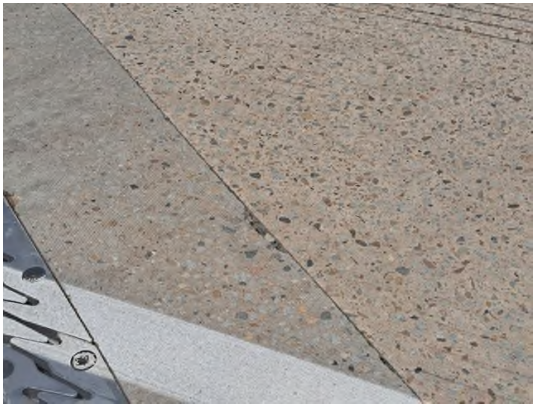
| 위 치 | 신축이음 상주방향 A2 | 위 치 | 신축이음 영천방향 A1 |

| 현 황 | 후타재 박락(A=0.2m×0.2m) | 현 황 | 후타재 박리(A=0.1m×0.1m) |

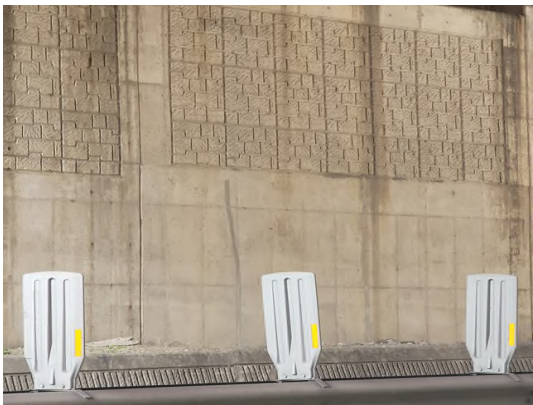
| 위 치 | 교대 상주방향 A2 | 위 치 | 교대 영천방향 A2 |

| 현 황 | 균열(Cw < 0.3mm) | 현 황 | 균열(Cw < 0.3mm) |

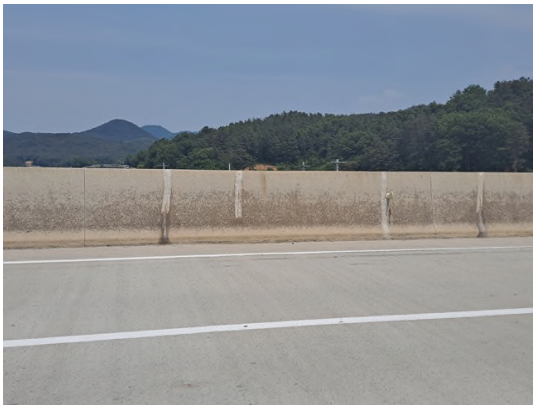
| 위 치 | 방호벽 영천방향 S2 | 위 치 | 방호벽 영천방향 S1 |

| 현 황 | 중앙분리대 백태(A=0.1m×1.0m) | 현 황 | 균열부백태(A=0.1m×1.0m) |

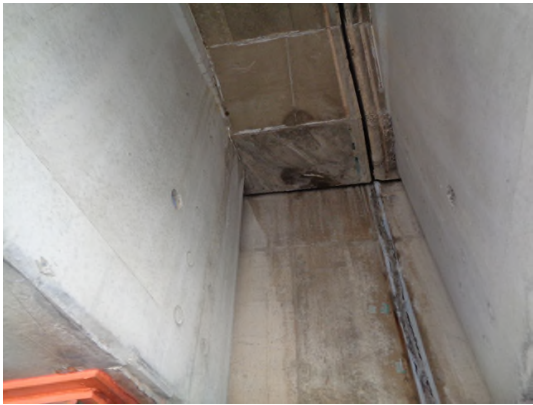
| 위 치 | 바닥판하면 영천방향 S1 | 위 치 | 거더 영천방향 S1-G2 |

| 현 황 | 백태(A=0.5m×0.5m) | 현 황 | 파손(A=0.2m×0.3m) |

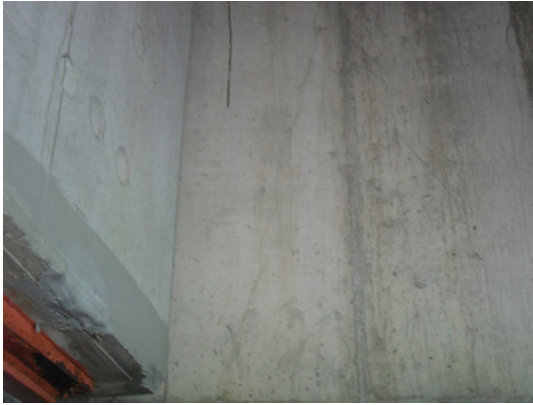
| 위 치 | 교대 상주방향 A2 | 위 치 | 교각 영천방향 P1 |

| 현 황 | 균열(Cw < 0.3mm) | 현 황 | 코핑부 균열(Cw < 0.3mm) |
